汚染水対策スケジュール (1/3)

廃炉中長期実行プラン2022

多核種除去設備等処理水の取扱いに関する 海域モニタリングの状況について

サブドレン他水処理施設の運用状況等

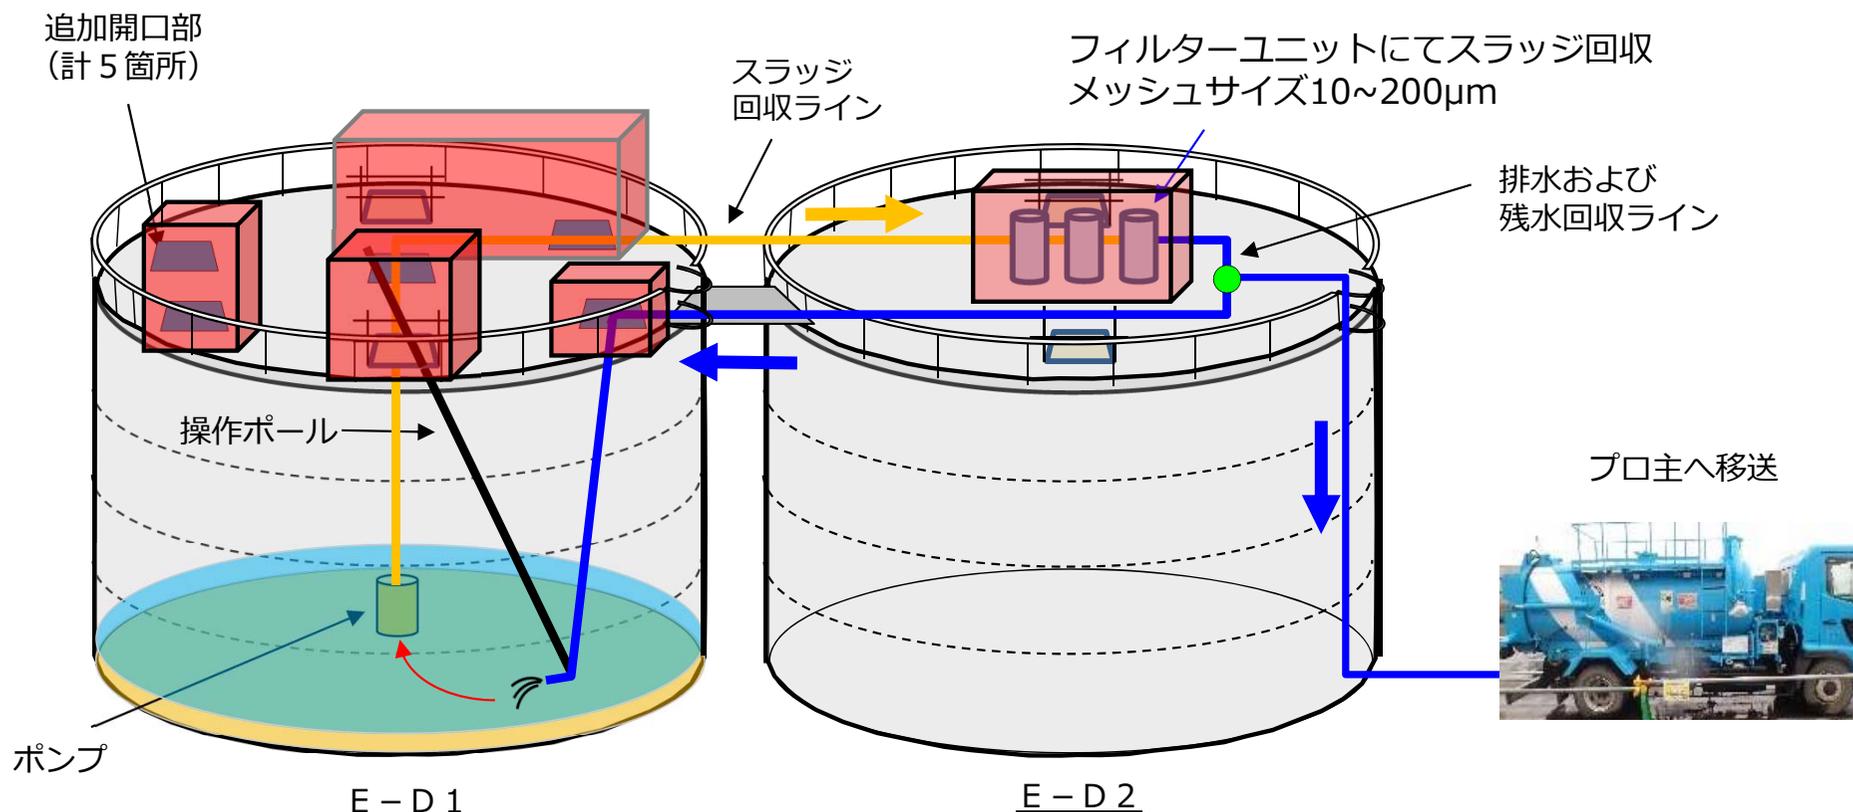
【スラッジ回収方法】

- タンク天板マンホールより水中ポンプを投入し、フィルターを介してスラッジを回収
- スラッジ回収後の水をタンク内に戻すホース出口をポールにより操作し、スラッジ回収の助力とする。
- 作業中はR-αハウス内のダスト濃度を連続監視する。
- R-αハウスの局所排風機出口HEPAフィルタ破損に備えて、出口に排気ダクト設置し内部に2段目のHEPAフィルタを取付け、外部へのダスト飛散防止を厳に図る。

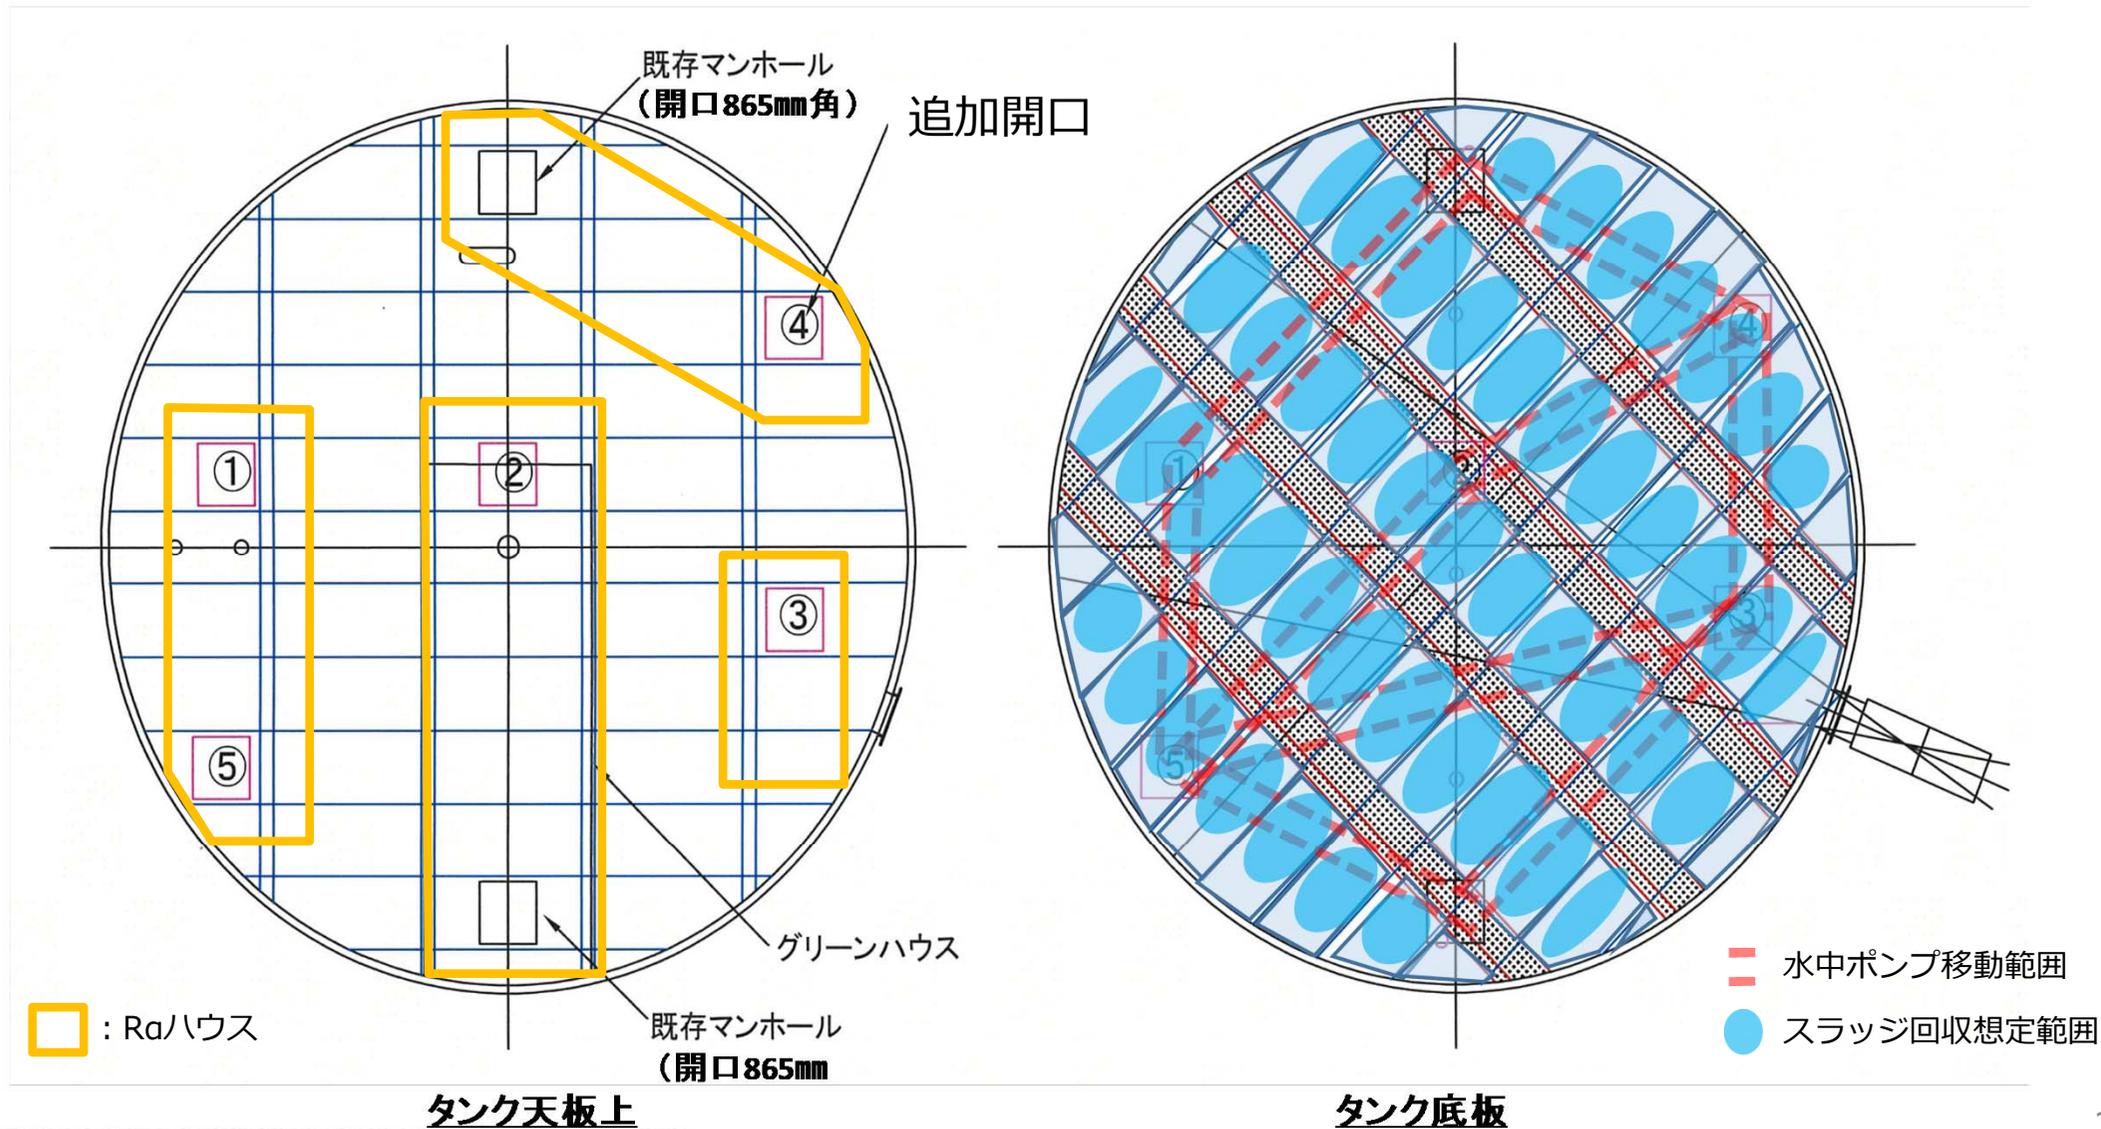
1 - 2. スラッジ回収 (D1タンク：適用予定)

- 既存のマンホール（2ヶ所）に追加で5ヶ所の開口部を新たに設け、ポンプに綱を2本設置し、2か所の開口より綱を操作することにより、開口間の任意の場所にポンプ位置を変化させる等の方法により、底面全体のスラッジの回収を進めていく。
(下図の追加開口箇所・数量は回収進捗後の必要に応じ変更)

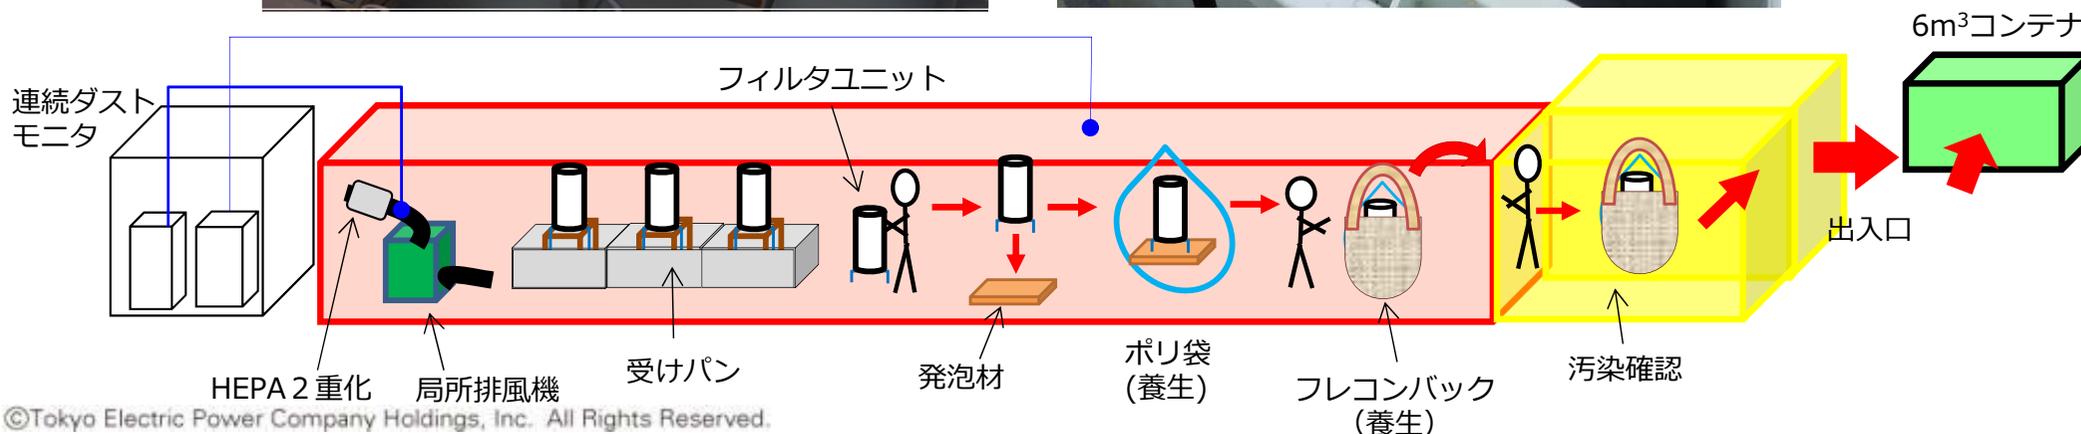
- スラッジ回収用のフィルタユニットは金属性
- 下記の通り、交換・コンテナ収納時も内部取込み防止・ダスト飛散抑制を厳に実施する。
- 被ばく防護の対策も追加検討する。(詳細検討中)

- R-aハウス内の局所排風機にてダストを吸引し、連続ダストモニタでハウス内のダスト濃度を測定する。局所排風機出口は、タンク天板上設置機と同様の2重HEPAフィルタ構造
- フィルタユニット取外しは、ドレン弁にて水切り後、2重養生、汚染確認を行い、ハウス外へ搬出後6m3コンテナへ収納する。

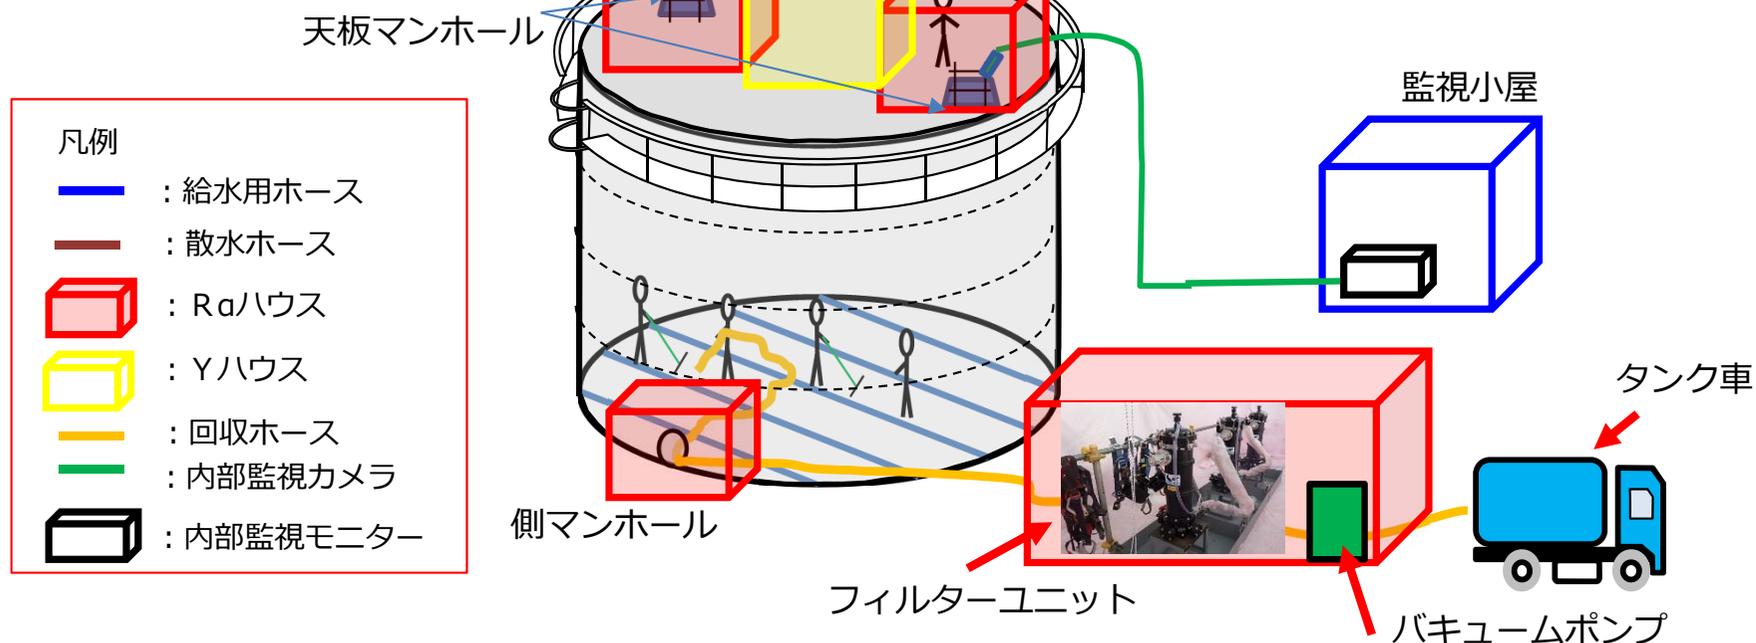
(2) タンク底部残水処理・クラッド回収・底部清掃 (側部マンホールより人が入域)

- スラッジ回収後の内部線量が60.0mSv/h以下の場合、タンク内に作業員が入り、残水処理実施

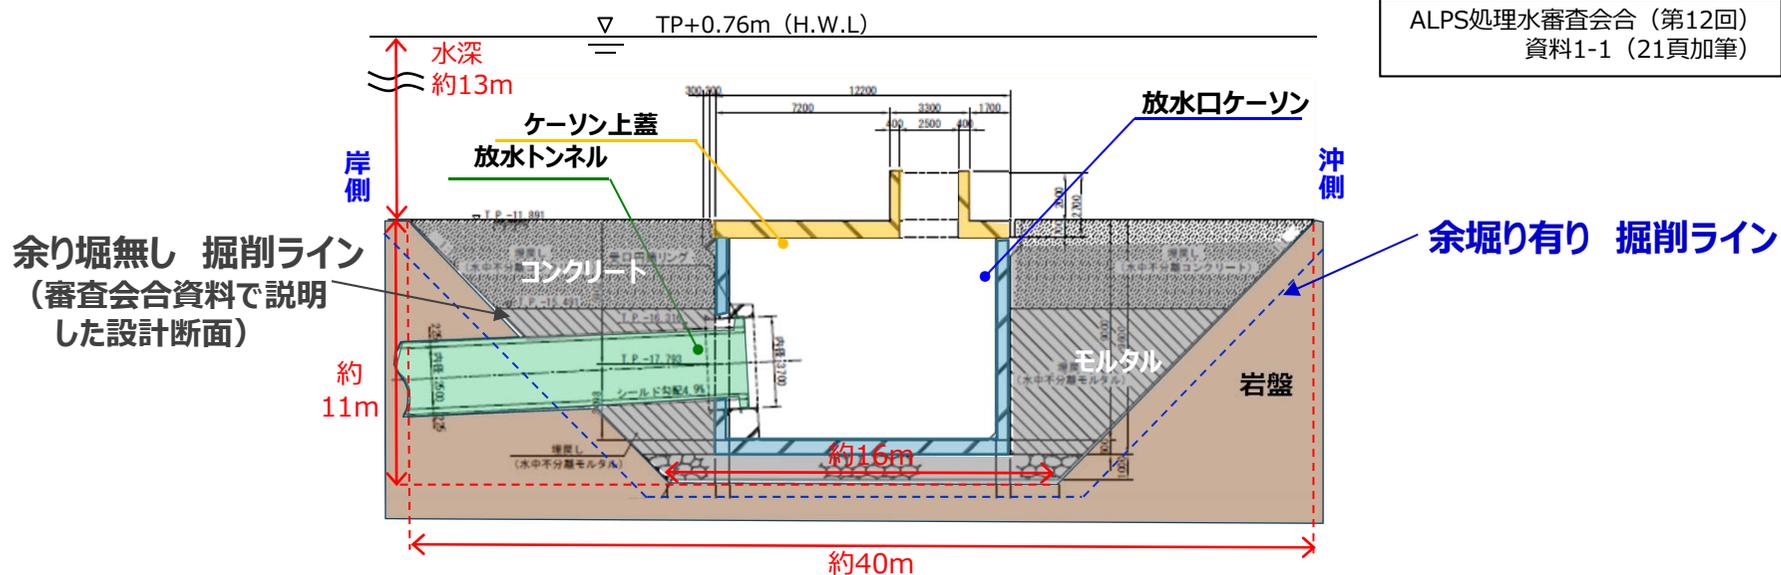
放水口断面イメージ図

【参考】海底掘削断面について
