「廃炉」の主な作業項目と作業ステップ

参考資料
2022年7月28日
廃炉・汚染水・処理水対策チーム会合
事務局会議
2/6

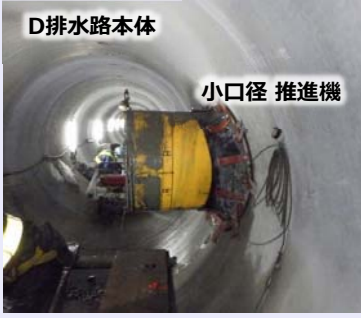
<D排水路の施工状況> (小口径推進工事の様子)

発電所の豪雨リスクの早期解消に向け、D排水路の延伸工事を実施しています。

D排水路の運用により、降雨時には敷地西側の線量が低いエリアの排水を港湾内に導水することができ、既設の排水路の溢水の防止が図られるとともに、溢水に伴う1-4号機建屋周辺への流下を防ぎます。

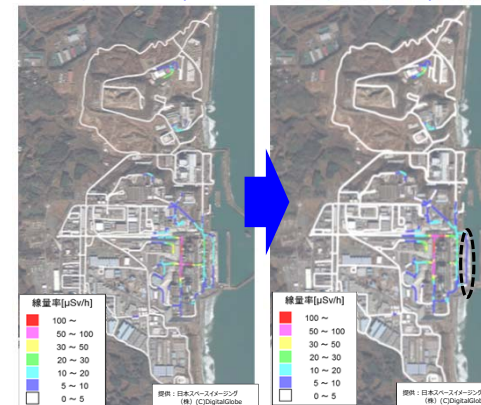
2020年度 第4四半期 (2021.3 測定) 2021年度 第4四半期 (2022.2 測定)

<構内主要道路の走行サーベイ結果>
年々、線量率は低下傾向となっている。特に図中黒点線で示すタービン建屋東側エリアは、日本海溝津波対策防潮堤設置に関わるフェーシングにより線量率が低下している。
