汚染水対策スケジュール (1/3)

多核種除去設備等処理水の取扱いに関する 実施計画変更認可申請書の一部補正【概要】

2-1. ALPS処理水希釈放出設備の全体概要

福島第一原子力発電所 海洋生物の飼育試験に関する準備の進捗状況

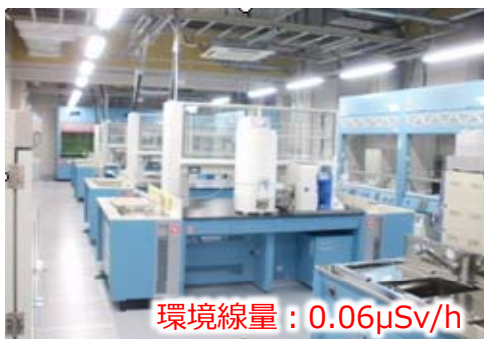
化学分析棟

低放射能濃度試料用

環境線量：0.06μSv/h

分析室+計測室：1,000 m²
 実験台：15、ドラフト：35
 ・2013年から運用開始

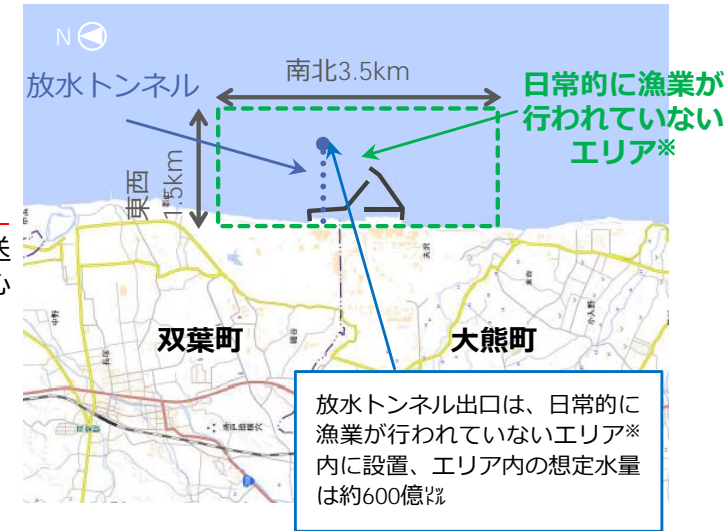
(参考)安全確保のための設備の全体像

当面の間、海水とALPS処理水が混合・希釈していることを、立坑を活用して直接確認した後、放出を開始

3群で構成し、それぞれ受入、測定・確認、放出工程を担い、測定・確認工程では、循環・攪拌により均質化した水を採取して分析を行う（約1万m³×3群）

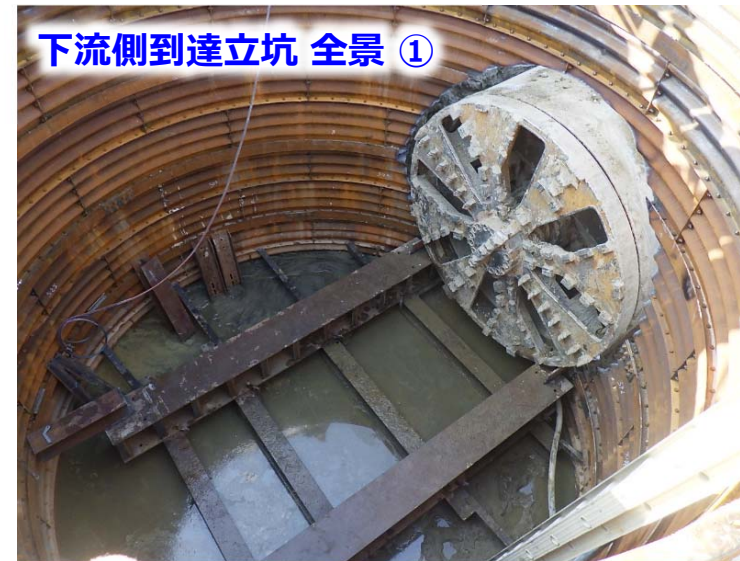
下流側到達立坑 全景 ①

- 2022年4月21日に本体推進工完了（同1月28日下流側完了）

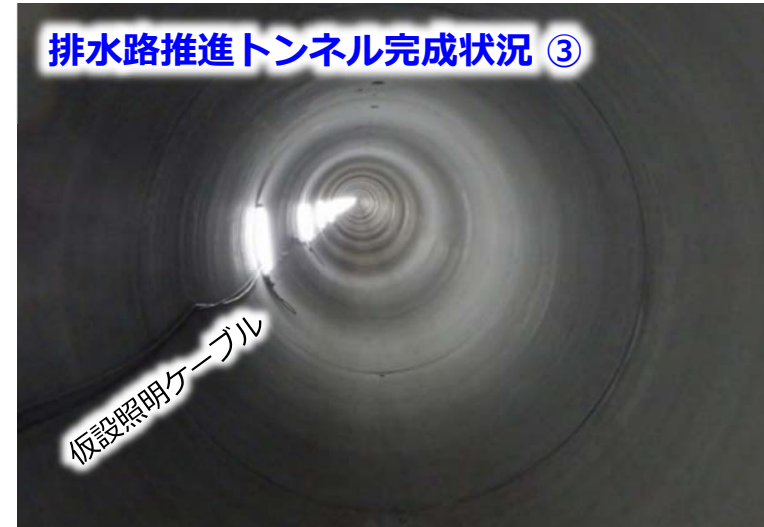
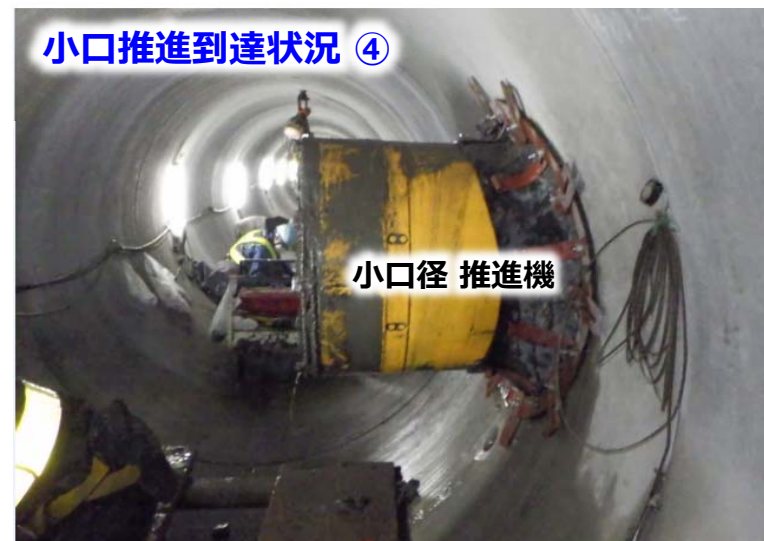
【参考資料】 D排水路の施工状況（2）

- 2022年4月22日に小口推進区間の1 / 2本が完了し現在、2 / 2本を掘削中（2022年7月中に完了予定）

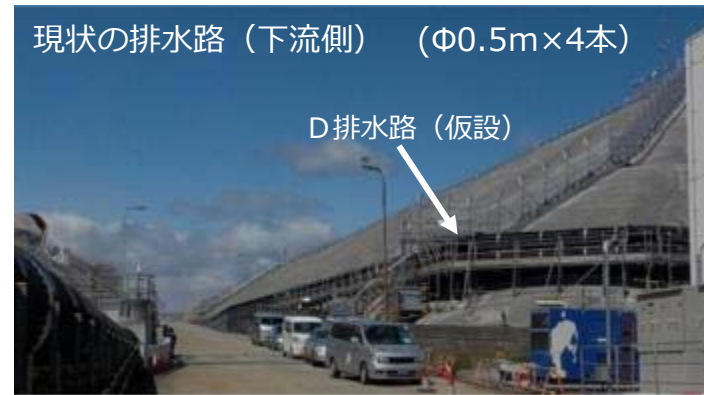
最新の内水浸水解析結果【D排水路・1/2号機開閉所周辺整備後】

- 1000年確率の417mm/24時間の内水浸水解析結果から、1-4号機建屋周辺において数十cm程度の浸水箇所が確認される。特に、1-4号機建屋開口部周辺においては1号機で15cm、2号機で24cmの浸水深さとなった。
- D排水路の最終形状（雨水枡反映：接続枡B,C）で解析した結果では、1-4号機建屋の周辺では概ね浸水範囲は解消される結果となった。

□降雨条件 降雨量：417mm/24h

□降雨波形：2009年

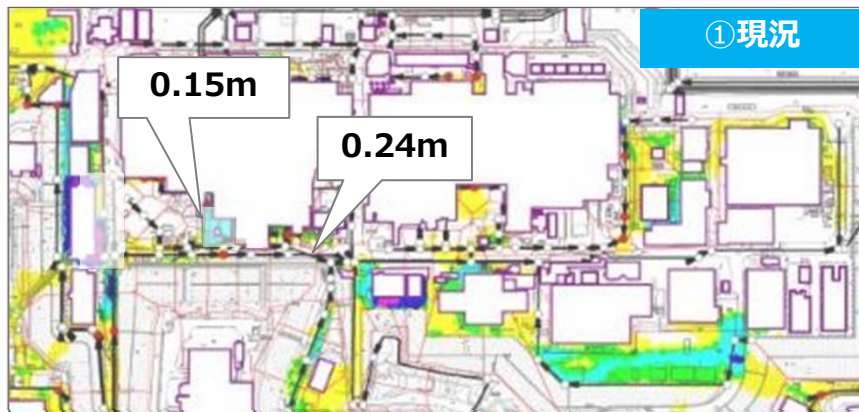
□ D排水路整備を行う事で概ね解消される浸水領域

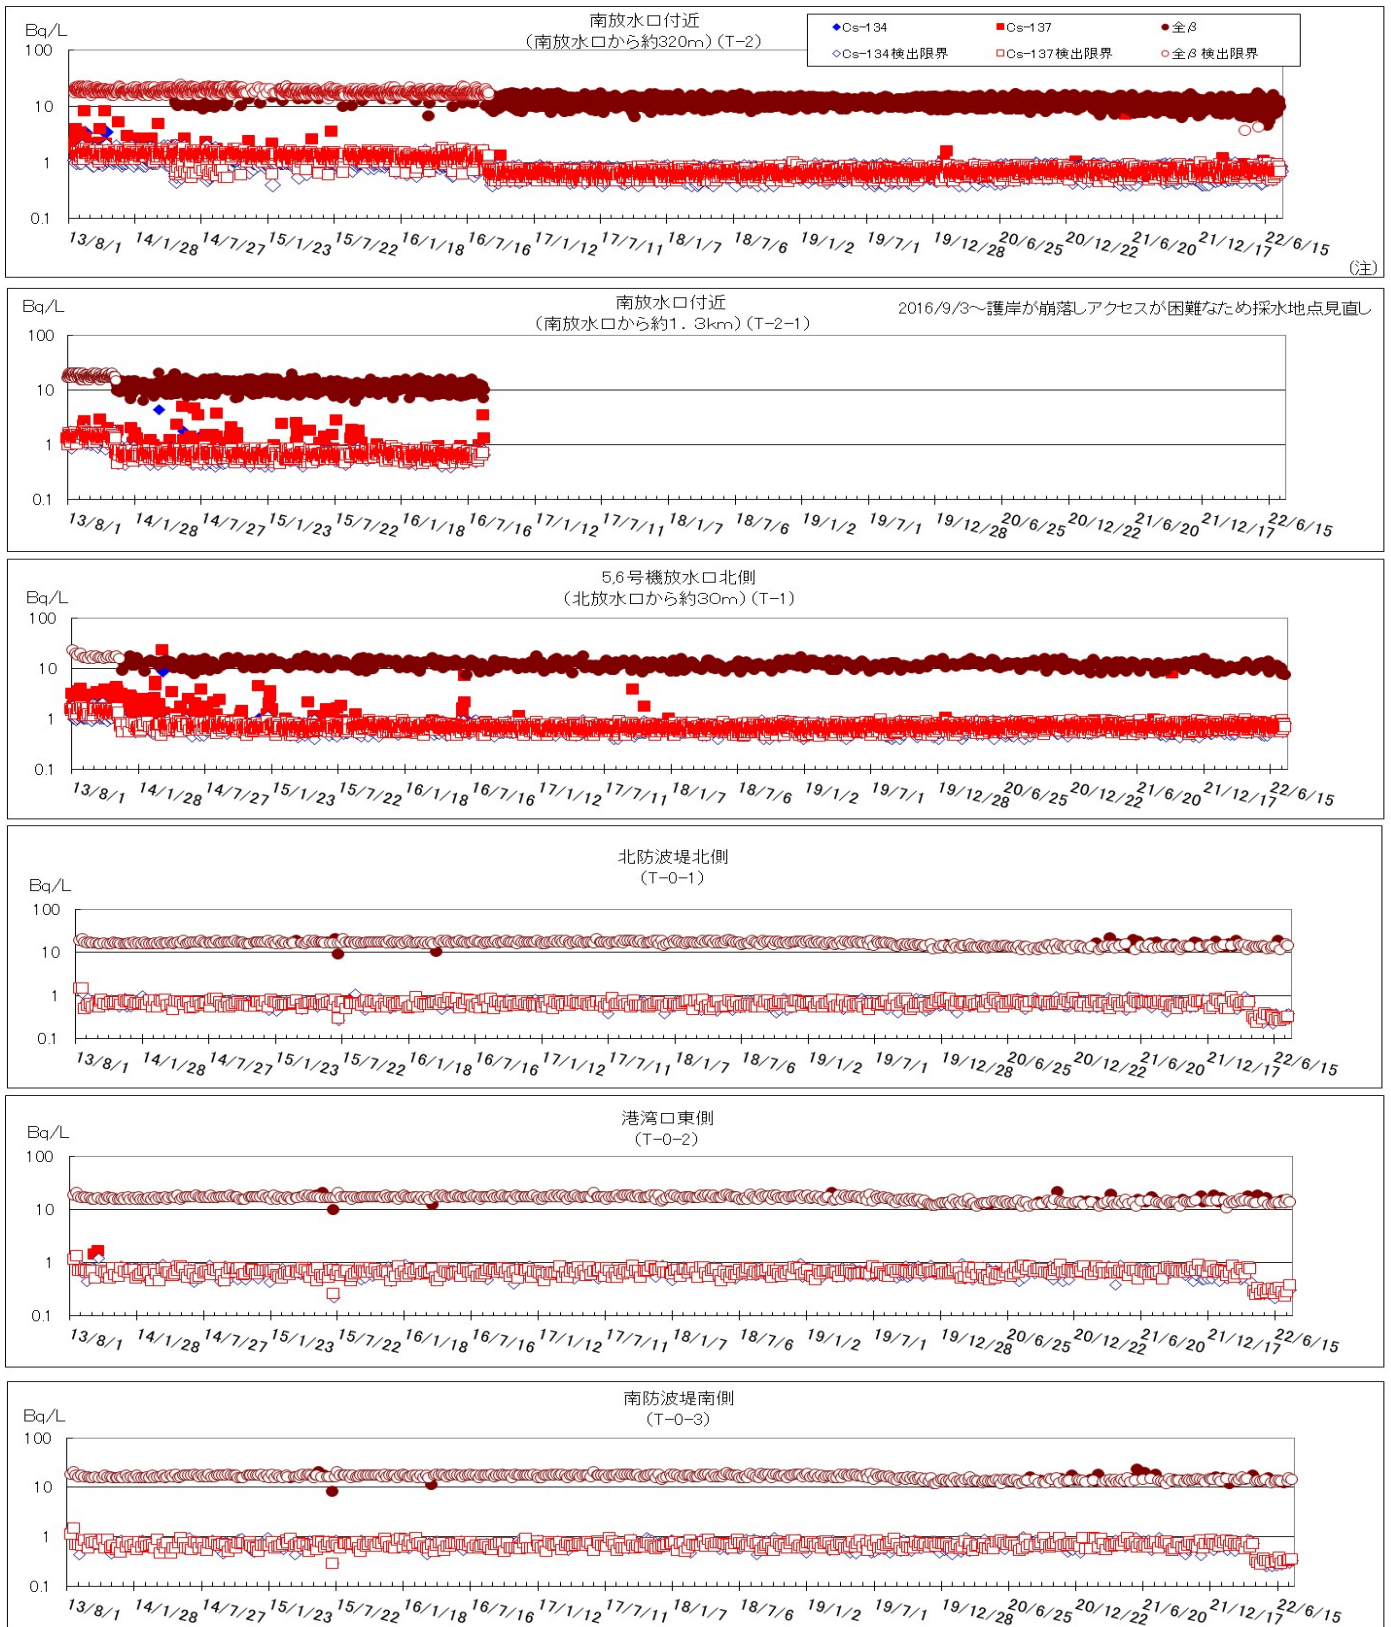
④海水の放射性物質濃度推移

(注) 南放水口付近: 地下水バイパス排水中に検出限界値を下げて分析したものも表示している。

2016/9/15～ 全βの検出限界値を見直し(20→5Bq/L)。

2022/4/18～ 北防波堤北側、港湾口東側、南防波堤南側のCs-137、Cs-134の検出限界値を見直し(1.0→0.4Bq/L)。

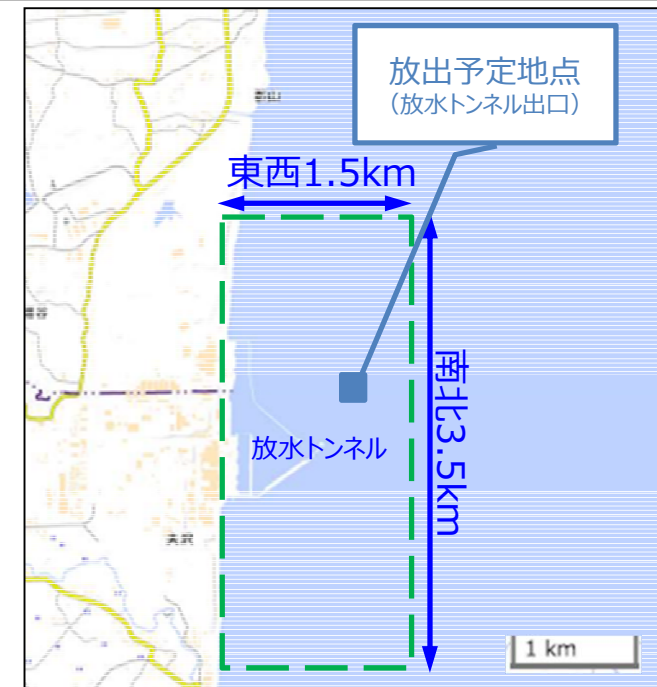
- 陸上の環境整備では、立坑（下流水槽）において、トンネル工事を安全最優先で進めるため、シールドマシンの掘進を開始する土留め壁において、地下水による湧水確認の調査等を7月12日より開始し、7月23日に調査を完了しました。その結果、地下水による湧水は確認されておられません。今後、シールドマシンを土留め壁近くまで移動させる等し、放水立坑（下流水槽）の環境整備を完了する予定です。
- 立坑（上流水槽）の土留め・掘削等については、土留め工を進めており、引き続き作業を継続してまいります。
- 海上の環境整備では、掘削後の海底面を捨石による被覆およびならし作業を7月4日までに実施した後、深浅測量および潜水士による確認を行い、7月22日、放水口ケーソンを据え付けることが可能と判断し、海上の環境整備を完了しました。

※ 基礎工事や港湾工事に用いられるコンクリート製の箱状の構造物

日常的に漁業が行われていないエリア
東西1.5km 南北3.5km

- 5・6号機取水口付近における陸上の環境整備は、放水トンネル設置および放水に必要な立坑（下流水槽）の土留め壁設置・掘削を2021年12月から開始し、3月に完了しています。また、放水トンネルの設置工事に使用するシールドマシンを、4月から立坑（下流水槽）内で保管していますが、同工事を安全最優先で進めるため、土留め壁において、湧水確認調査等を7月12日以降実施します。
- 加えて、立坑（上流水槽）の土留め壁設置・掘削を6月2日から実施しています。
- 一方、海上の環境整備である、放水口ケーソン※を設置する海底面の掘削は、5月5日より作業を開始し、6月27日に完了しました。掘削後の海底面を被覆するため、7月3日に起重機船で捨石を海底面に投入を完了した後、7月4日から捨石の表面をならす作業を開始しています。
- また、構外において3月14日から放水口ケーソンの製作を実施してまいりましたが、7月8日に製作を完了しました。準備が整い次第、小名浜港まで海上運搬を行う予定です。
- これらの環境整備は、実施計画の変更を伴う設備構築には該当しません。また、放水トンネル工事等は、実施計画の認可等を踏まえて実施してまいります。
<7月11日までにお知らせ済み>
