汚染水対策スケジュール (1/3)

# 多核種除去設備等処理水希釈放出設備 および関連施設等の設置工事の進捗状況について

3号機廃棄物地下貯蔵建屋  
原子炉冷却材浄化系廃樹脂貯蔵タンク室  
漏えい樹脂の回収状況について

# サブドレン他水処理施設の運用状況等

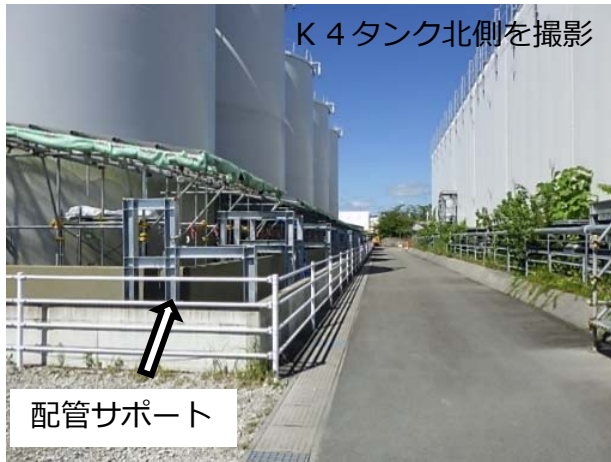
循環配管サポート設置の状況

8月4日より、K 4 エリアタンク周辺から、測定・確認用設備、移送設備の配管サポート設置工事を開始しています。

配管サポート  
設置工事を実施中  
約116m／約540m  
<8/23現在>

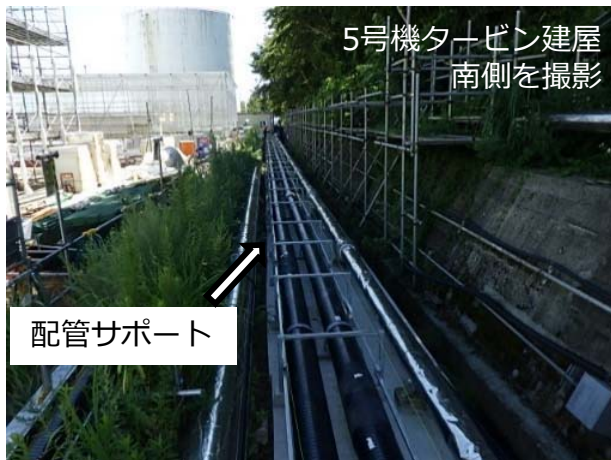
移送配管サポート設置の状況

配管サポート  
設置工事を実施中  
約52m／約1,820m  
<8/23現在>

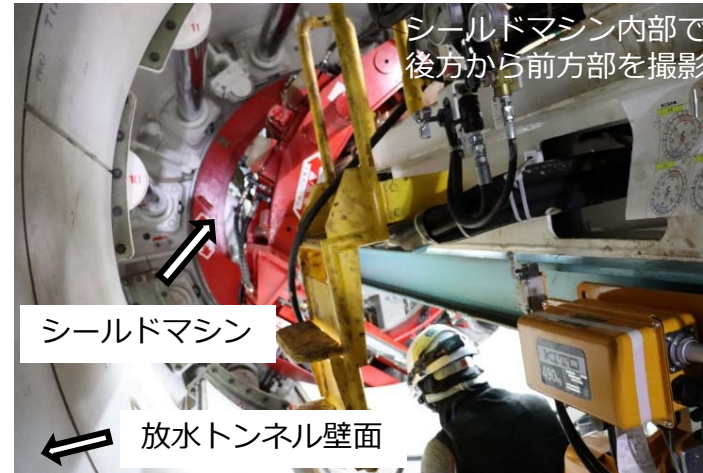
シールドマシン掘進作業の状況

8月4日より、シールドマシンにより岩盤層を掘進し、放水トンネルの構築を開始しています。

トンネル掘進を  
実施中  
約43m／約1,030m  
<8/24現在>

※初期段階の掘進  
(約150m)は、掘進に必要な  
設備を連結する作業と  
交互に行うため、設備の  
連結完了後に比べて掘進  
の進捗は緩やかになる。

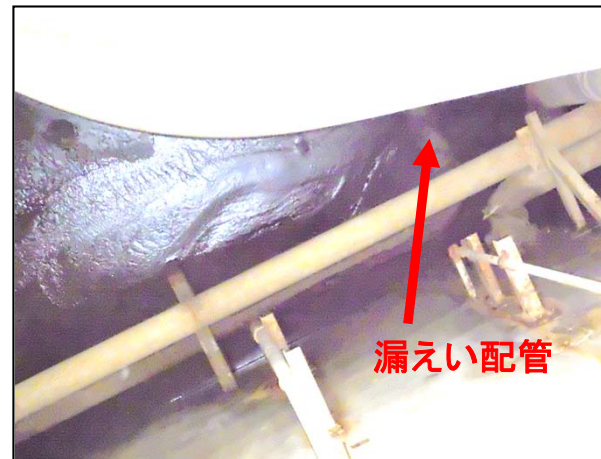
タンク外の状況（2020年9月10日撮影）

- 2020年9月1日 3号機廃棄物地下貯蔵建屋（以下：当該FSTR建屋）地下階の原子炉冷却材浄化系廃樹脂貯蔵タンク（以下：CUW廃樹脂貯蔵タンク※）に接続する配管から廃液および廃樹脂が漏えいしていることを確認。
- 漏えいした廃樹脂は2021年6月より当該FSTR建屋の廃スラッジ貯蔵タンク（B）に回収を開始した。
- 2022年3月以降、回収方法を再検討するため作業を一時中断していたが、回収方法見直し後、2022年8月より廃樹脂回収を再開した。
- CUW廃樹脂貯蔵タンク内の廃樹脂回収は完了し、漏えい配管の接続位置より低い位置まで回収することができたため、タンク外への廃樹脂漏えいリスクは解消した。

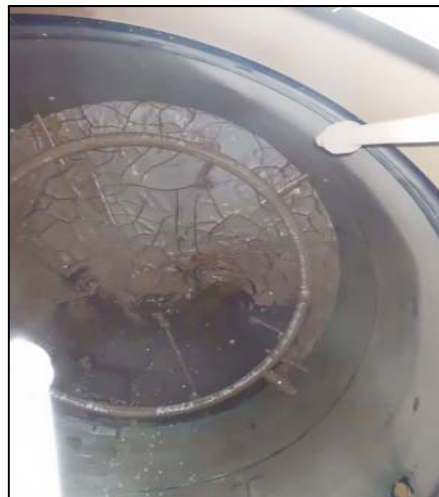
### 3. タンク内回収状況（2022年2月）

- マンホール（M/H）から散水し、漏えいした配管からタンク外へ樹脂を排出、タンク外で回収を実施したが、水は排出されるものの樹脂の排出が少ない。
- またM/Hからタンク底部にポンプを設置しタンク内の回収を実施したが、漏えい配管側に向けて勾配があり、ポンプ側（M/H側）に樹脂が集まらず、勾配が低い南側の回収が困難。
- いずれのやり方も進捗はあるものの、時間が掛かっており被ばく量増加の懸念があることから、回収方法を再度検討するため2022年3月以降作業を中断。

タンク内部（M/Hより撮影）

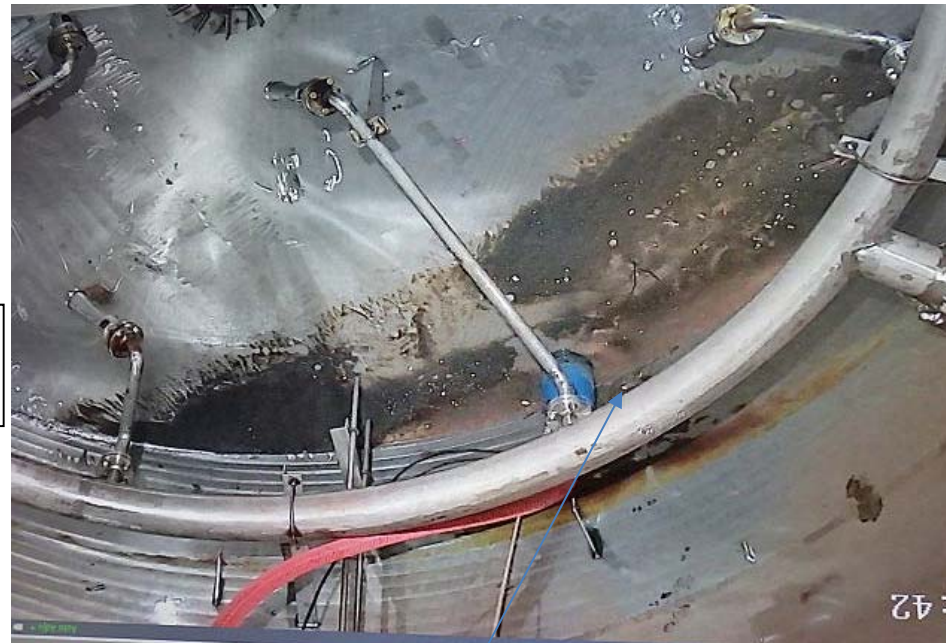
## 4. タンク内回収状況（2022年8月現在）

- 勾配が低い漏えい配管側の廃樹脂を回収するため、南側のタンク天板に開口部を設け、当該部よりポンプを設置し回収を行った。
- 漏えい配管接続位置より低い位置まで回収ができ、タンク外への漏えいリスクは解消した。

- 2022年8月2日より回収を再開し、散水の向きを変え、廃樹脂を崩しながら回収を実施
- 散水によりタンク外に排出した廃樹脂を含む水も廃スラッジ貯蔵タンク(B)へ回収。

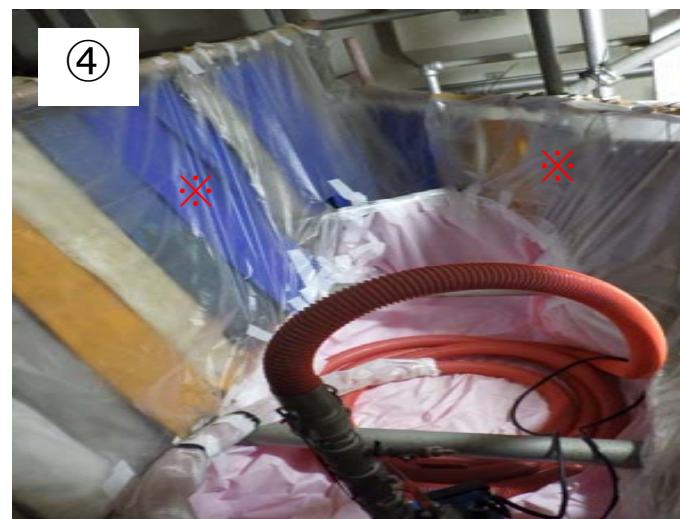
※ 遮へい材設置状況

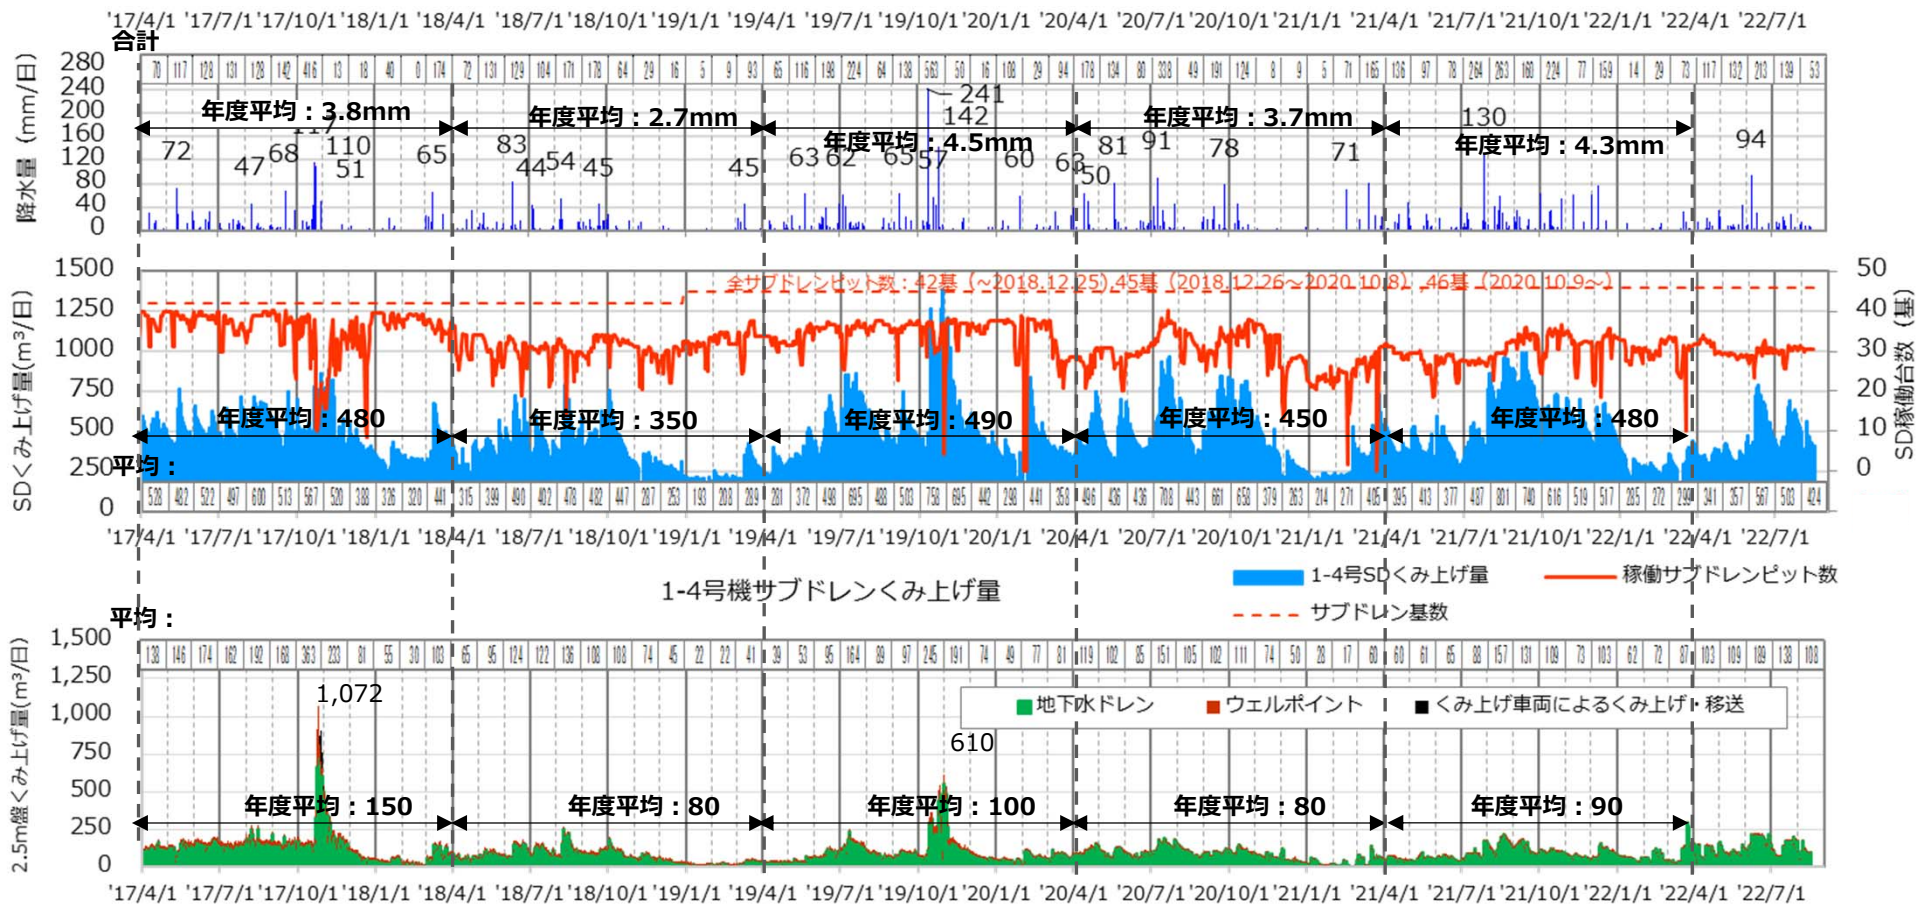
# 1-2.サブドレン・護岸エリアのくみ上げ量の推移

- 1-4号機サブドレンは、降水量に応じて、くみ上げ量が変動している状況である。
- T.P.+2.5m盤くみ上げ量は、T.P.+2.5m盤エリアのフェーシングが完了しており、安定的なくみ上げ量で推移している状況である。

T.P.+2.5m盤くみ上げ量 (ウェルポイント・地下水ドレン・くみ上げ車両)
