使用済燃料プール対策 スケジュール

6号機燃料取り出し進捗状況

1号機燃料取り出しに向けた工事の進捗について

2号機燃料取り出しに向けた工事の進捗について

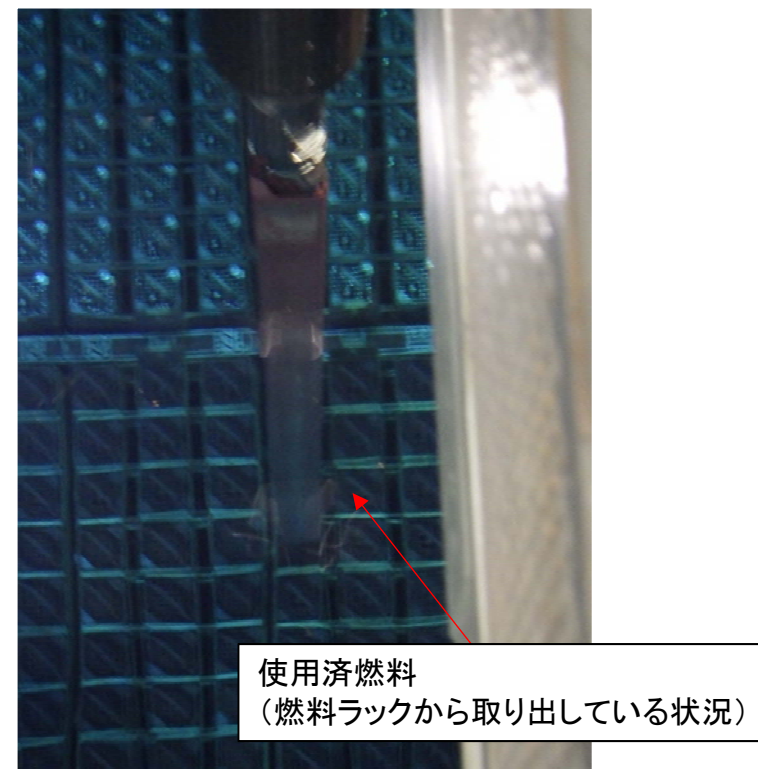
燃料取り出し状況

■ 6号機使用済燃料の取り出しを2022年8月30日（火）に開始した。

（使用済燃料プール内に搬入した輸送容器（NFT-22B）へ収納するため、FHMにより燃料を吊り上げた時点をもって開始）

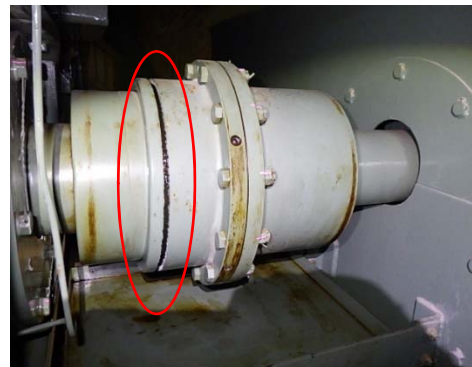
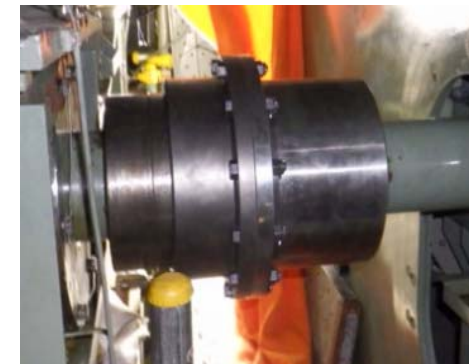
ギアカップリングカバー損傷部

②ギアカップリングカバーの損傷：予備品への交換を実施

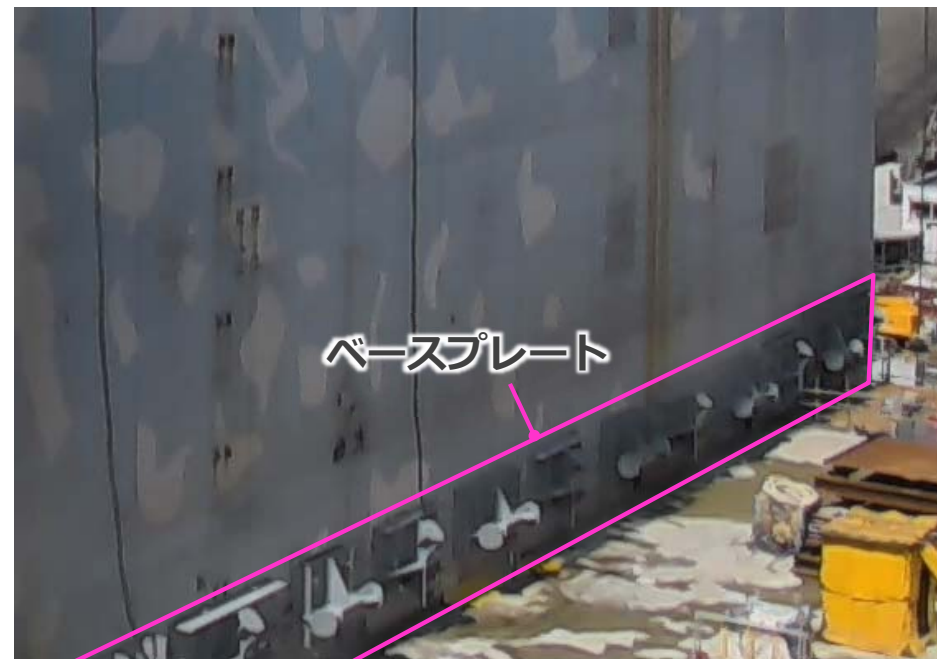
ベースプレート設置状況（東面）
(撮影：2022年9月21日)

- 仮設構台の頂部と近接するアンカーおよびベースプレートの設置を終えた箇所より、仮設構台を設置している。
- アンカーおよびベースプレート設置の支障となる非常用復水器2次側配管(IC配管)※の撤去を9月28日に開始した。

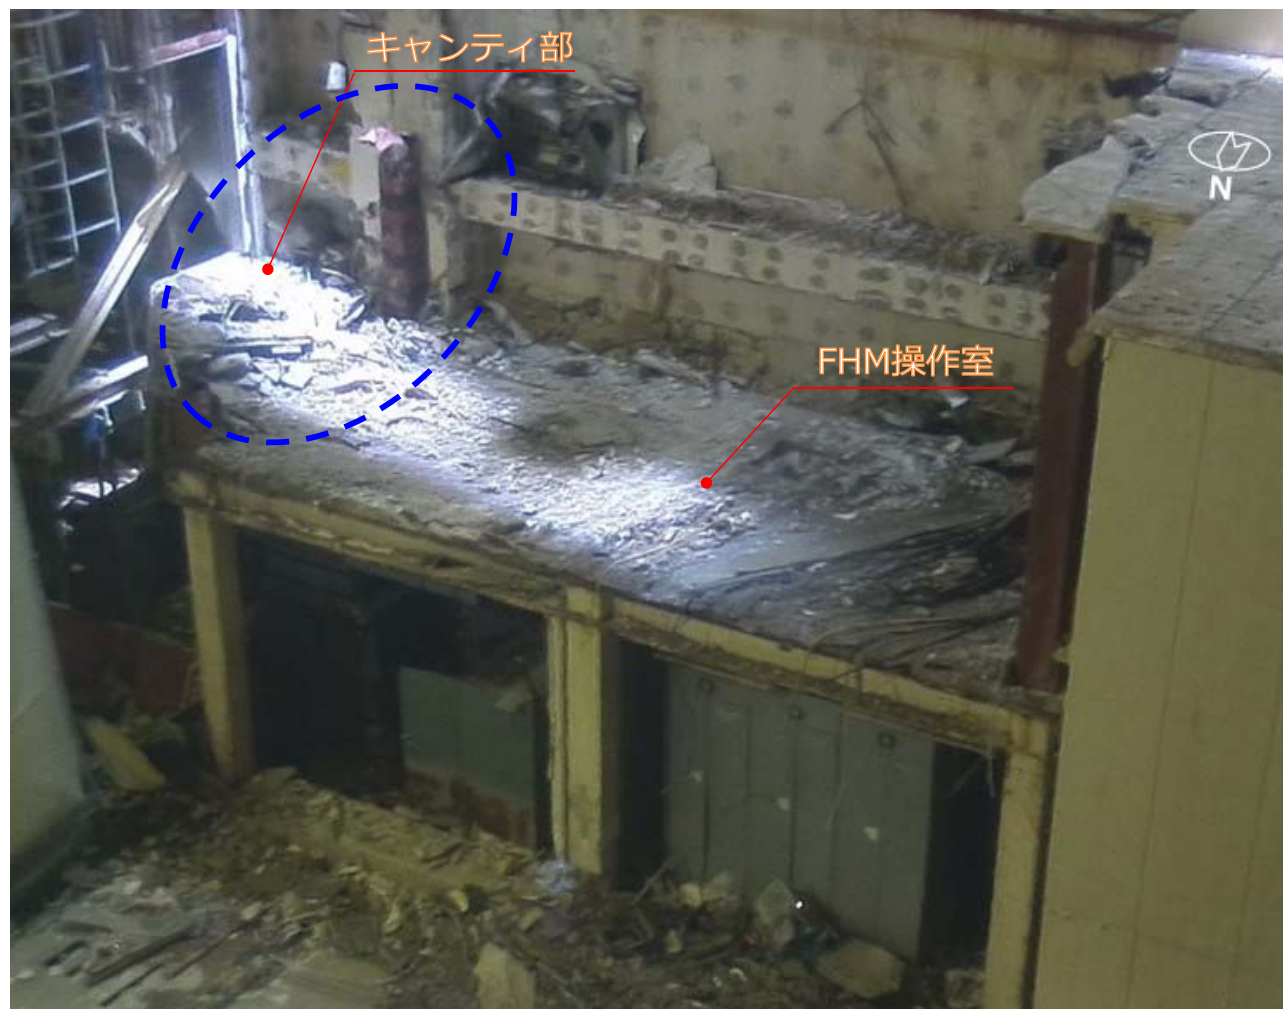
撤去作業状況 (9月22日撮影)

➤ 11月末完了を目標にFHM操作室撤去作業を実施中。(8/22着手)

✓ [作業進捗状況]STEP1~4が完了し, STEP5 1階部既設残置物撤去を実施中。

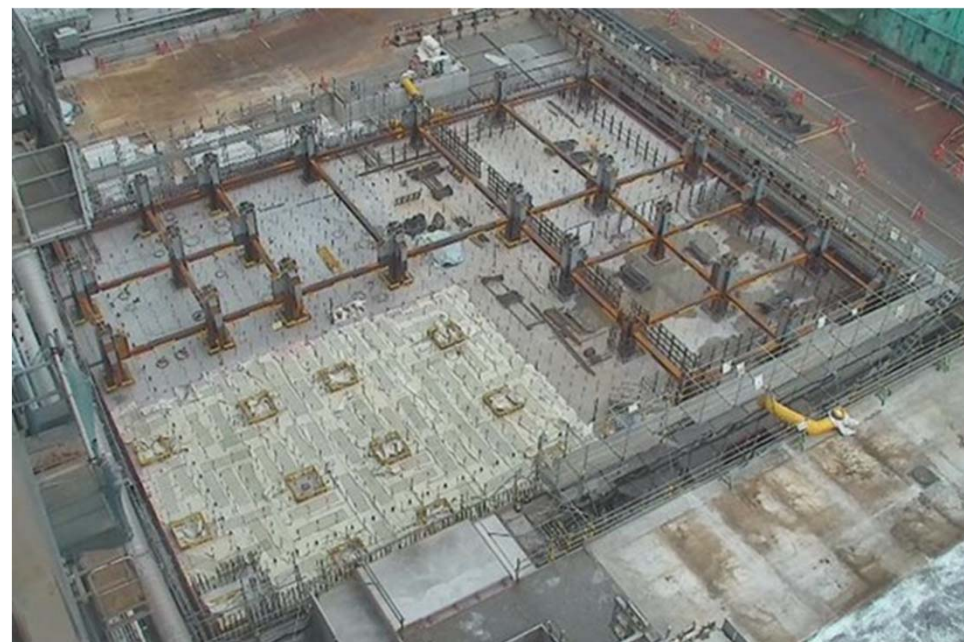
2号機原子炉建屋南側ヤード全景
(撮影：2022.9.10)

- 8/23より1層目(高さ約1.2m分)コンクリートの打設作業を開始し、9/12までに1層目分全4回のコンクリート打設が完了。
- 9/13より2層目(高さ約1.8m分)の鉄筋組立作業を開始し、11月上旬にかけてコンクリート基礎設置完了を目指す計画で工事は進捗中。

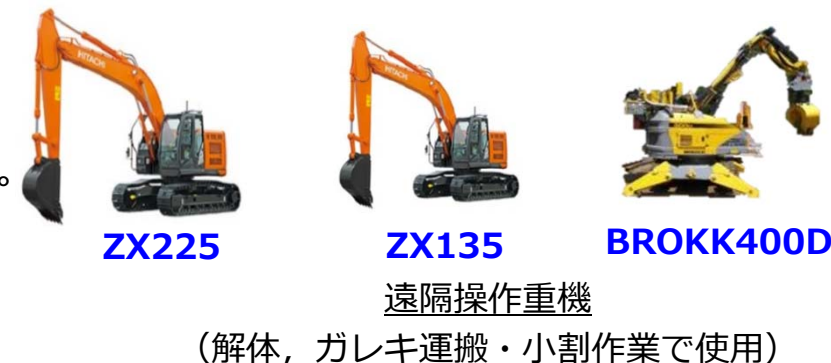
オペフロ配置図

オペフロ南側壁面に隣接して建設している鉄骨2階構造のFHM操作室は、新設燃料取扱設備設置に干渉することから遠隔操作重機を用いて撤去する計画。(P2.干渉物撤去④)

- 瓦礫飛散対策：養生カーテンを設置。
- ダスト飛散対策：原子炉建屋屋上からスプリンクラーを設置。
- 遠隔操作重機にてFHM操作室を撤去。
- 解体ガレキ搬出

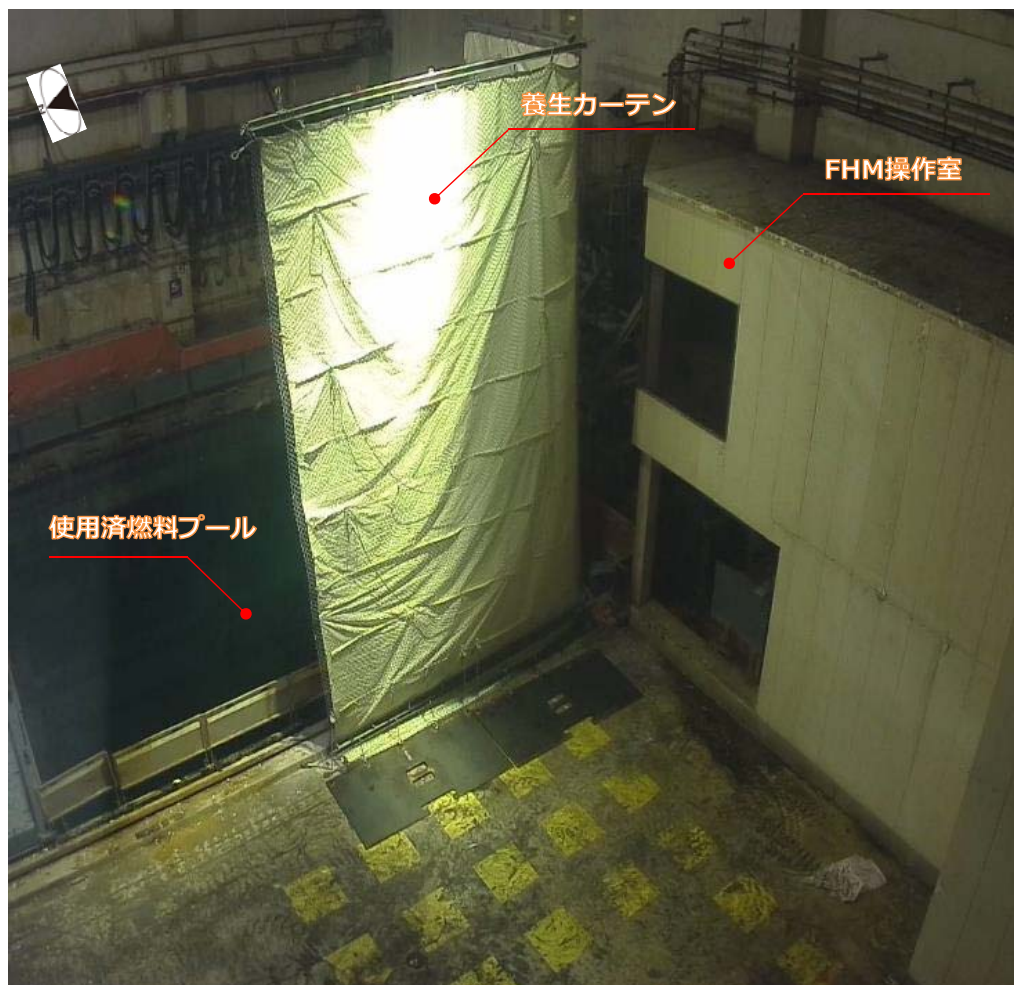
SFP養生カーテン設置写真（瓦礫飛散対策）

- 原子炉建屋屋上から養生カーテンと散水用のスプリンクラーを吊り下げることによって、解体瓦礫及びダスト飛散対策を実施。
