「廃炉」の主な作業項目と作業ステップ

参考資料 1/6
 2022年10月27日
 廃炉・汚染水・処理水対策チーム
 事務局会議

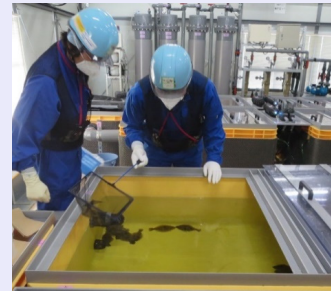
<ALPS処理水を添加した海水での飼育の様子>

海洋生物に悪影響が無いことを実際に目に見える形で示すため、2022年3月から発電所近海の海水を用いたヒラメの飼育練習を開始し、飼育ノウハウの習得や設備設計の確認等を行いました。
9月13日から飼育試験の準備を進め、9月30日から飼育試験を開始しました。
また、飼育試験の開始に併せて、飼育水槽のカメラによるWEB公開を開始しました。
ALPS処理水を添加した海水と通常の海水で飼育した場合との比較を行い、その状況をわかりやすく、丁寧にお示していきます。

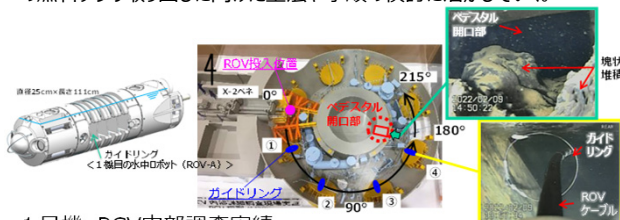
1号機 PCV内部調査実績

PCV内部調査実績	1回目 (2012年10月)	・映像取得 ・雰囲気温度、線量測定 ・水位、水温測定 ・滞留水の採取 ・常設監視計器設置
	2回目 (2015年4月)	PCV1階の状況確認 ・映像取得 ・雰囲気温度、線量測定 ・常設監視計器交換
	3回目 (2017年3月)	PCV地下1階の状況確認 ・映像取得 ・線量測定 ・堆積物の採取 ・常設監視計器交換
PCVからの漏えい箇所	・PCVベント管真空破壊ラインベローズ部(2014年5月確認) ・サンドクッションドレンライン (2013年11月確認)	
ミュオン測定による燃料デブリ位置評価 炉心部に大きな燃料がないことを確認。(2015年2月～5月)

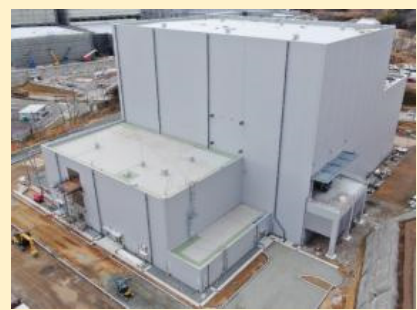
増設雑固体廃棄物焼却設備建屋全景

伐採木及び可燃性ガレキ類（木材、梱包材・紙等）などを焼却するため、増設雑固体廃棄物焼却設備設置工事を実施している。

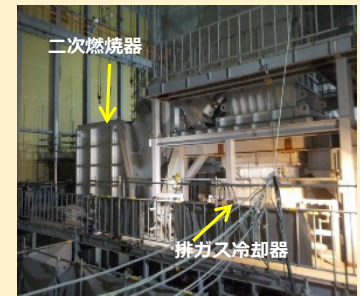
二次燃焼器 排ガス冷却器

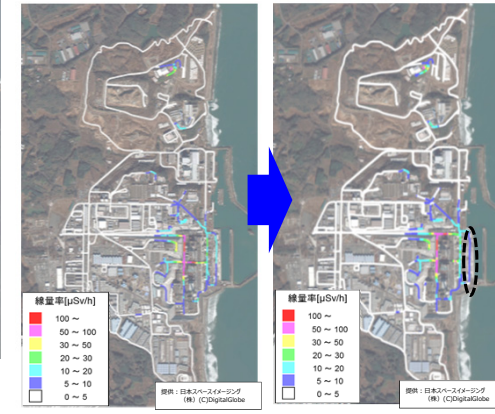
＜構内主要道路の走行サーベイ結果＞
年々、線量率は低下傾向となっている。特に図中黒点線で示すタービン建屋東側エリアは、日本海溝津波対策防潮堤設置に関わるフェーシングにより線量率が低下している。

2020年度 第4四半期 (2021.3 測定) 2021年度 第4四半期 (2022.2 測定)
