汚染水発生量の更なる低減に向けた整理（案）

汚染水対策の現況について

2022年10月18日

東京電力ホールディングス株式会社

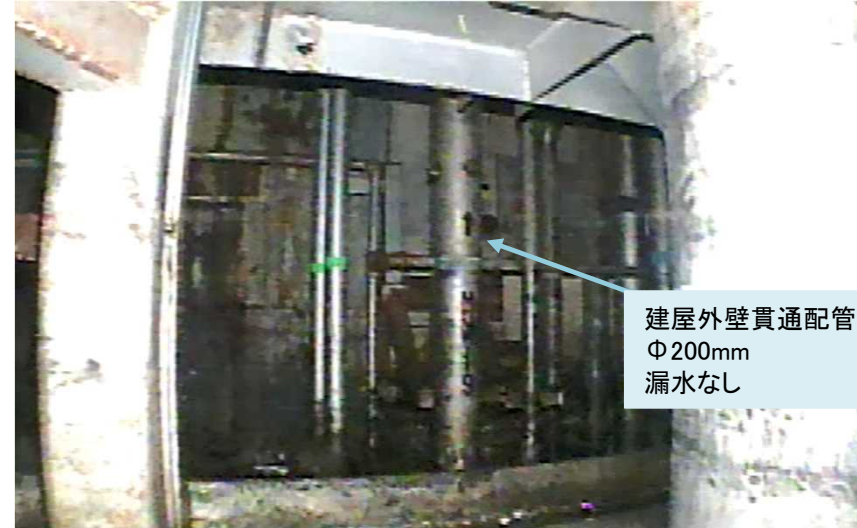
T.P.+1m～T.P.+3m付近：滞留水（過去）水没していた箇所

建屋外壁貫通配管
Φ200mm
漏水なし

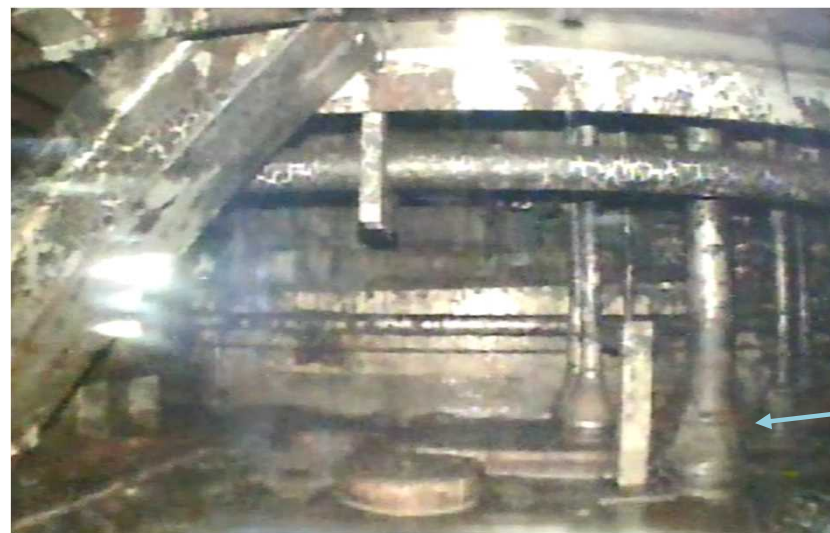
T.P.-0.8m（床面）～T.P.+1m付近：床面に水溜りやにじんでいる状況無

建屋外壁貫通部
（スラブ下、Φ200mm）

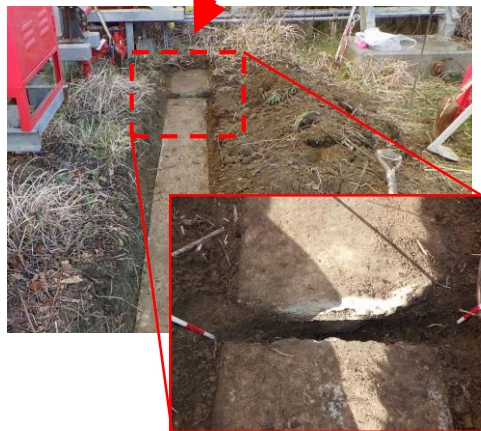
地下側溝損傷箇所 現場写真

- 周辺建屋（共用プール建屋）の雨水排水設備において地下側溝の損傷（左下写真参照）が発見されたため、建屋からの温かい雨水排水（p12参照）が陸側遮水壁へ影響することを想定して「周辺建屋の雨水排水先の変更」を行った。
- 排水先変更前後で、降雨時における周辺地下水位計（Co-7）の水位上昇量が減少していることから、排水先変更により測温管150-7S近傍の地中への雨水流入が抑制されたと考えている。
