「廃炉」の主な作業項目と作業ステップ

参考資料 1/6
 2022年11月24日
 廃炉・汚染水・処理水対策チーム会合
 事務局会議

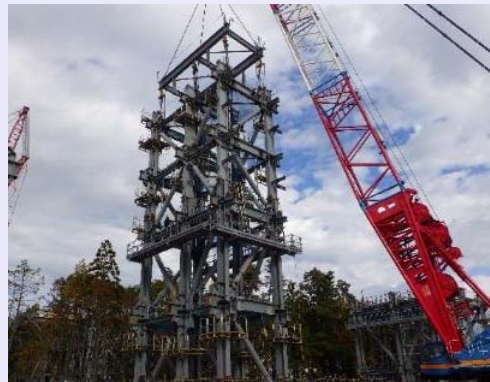
<鉄骨ユニット接合確認状況(2022年11月5日)>

建屋外では、構台設置工事を進めており、9月13日から、構台基礎の2層目（最終層）のコンクリート打設を実施しているところです。また、構外では、8月31日より構台の鉄骨の地組作業を進めており、1月中旬より組み立てた鉄骨を構内へ搬入し、組立作業を行う計画です。

- ・原子炉建屋最上階のダスト飛散抑制を目的とした除染作業が2021年12月に完了し、除染前後のスミア採取結果から汚染低減を確認。線量が最も高い原子炉ウェル上を含む範囲に遮蔽設置し、2022年5月末に完了。新設燃料取扱設備設置に干渉することから燃料交換機操作室（以下、FHM操作室）撤去作業を8月より実施中。FHM操作室撤去完了後、南側既設設備解体準備作業（現場の段取り替え、遠隔操作重機点検（年次点検）、瓦礫及びダスト飛散防止対策）に着手予定。
- ・屋外では、2022年6月から構台基礎工事を実施中。構台基礎工事完了後、鉄骨建方を開始する予定。構外では構内の鉄骨建方に向け、地組作業を継続して実施中。

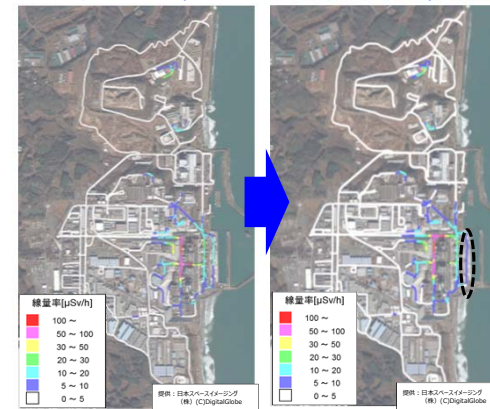
＜構内主要道路の走行サーベイ結果＞
年々、線量率は低下傾向となっている。特に図中黒点線で示すタービン建屋東側エリアは、日本海溝津波対策防潮堤設置に関わるフェーシングにより線量率が低下している。

2020年度 第4四半期 (2021.3 測定) 2021年度 第4四半期 (2022.2 測定)
