燃料デブリ取り出し準備 スケジュール

# 1号機 PCV内部調査（後半）について

# 1号機 R C W※熱交換器入口ヘッダ配管の滞留ガス について

# 2号機原子炉建屋内調査 (地下1階アクセス性検討のための状況確認)

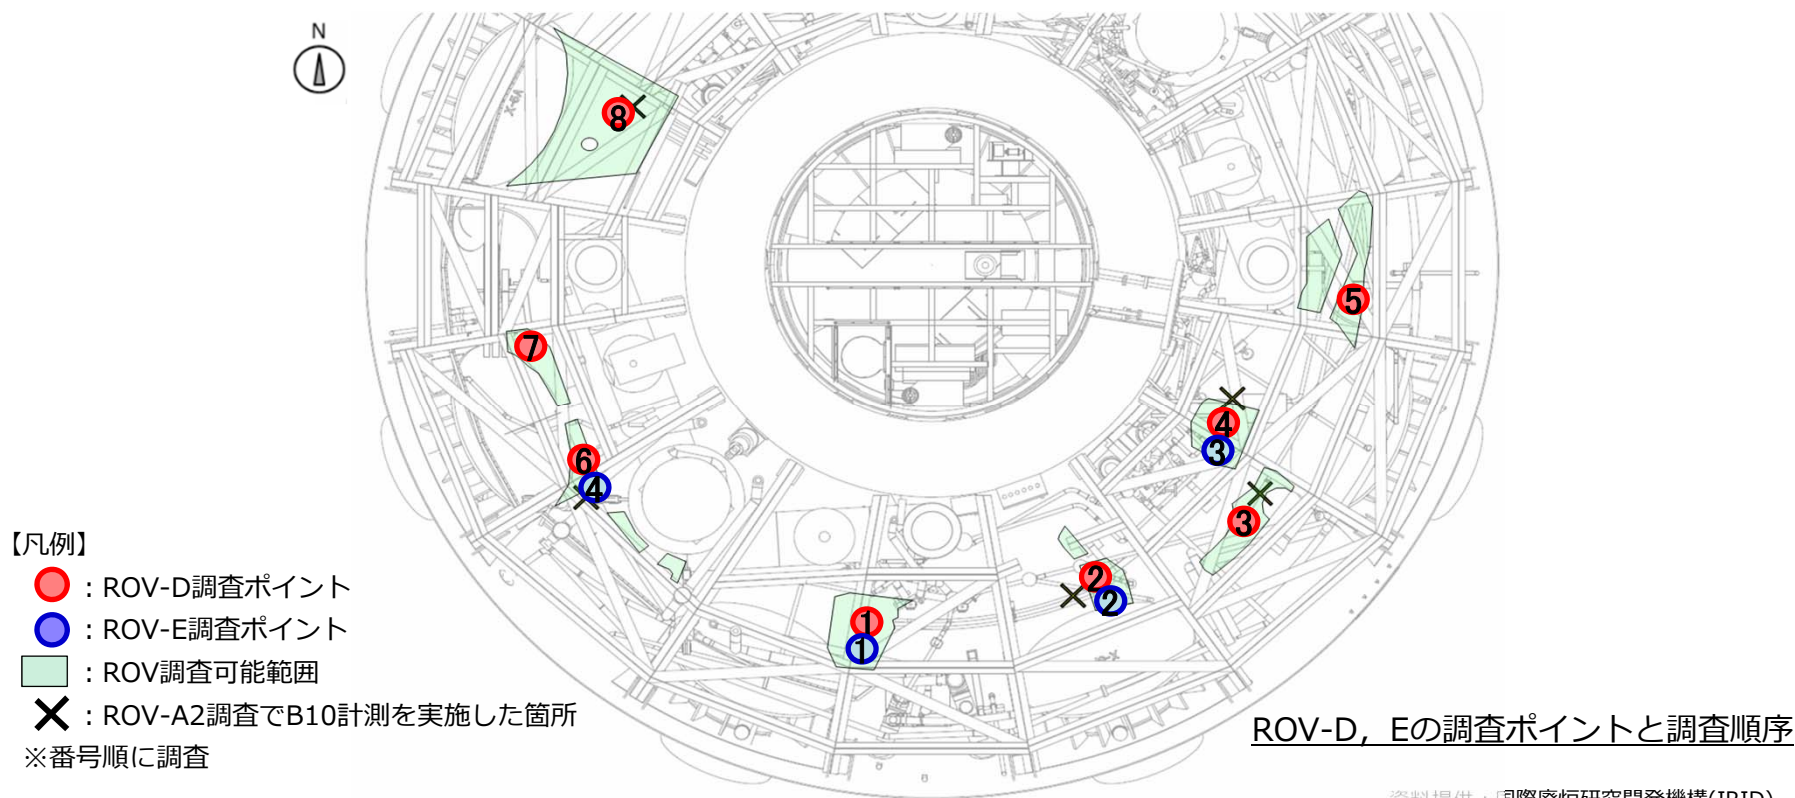
- ROV-Dによるデブリ検知は12月上旬から開始する計画であり、現在は装置の動作確認、遠隔操作室の機材設置作業を実施中
- 後半調査にあたり、調査に必要な水位確保を目的とし、適切な時期に原子炉注水流量の変更操作を計画（2022年3月16日の地震影響によるPCV水位低下を踏まえた対応）
- ROV-Dによるデブリ検知は8箇所、調査結果の評価期間は2～4週間程度を計画
- ROV-Eによる堆積物サンプリングは、2023年1月中旬から調査開始を目指し、ペDESTAL外周部の堆積物表層の4箇所をサンプリングを計画し、ROV-Dの評価結果を踏まえずに実施する
- サンプルは構外分析機関への輸送を計画しており、調査結果の評価は約1年程度を計画

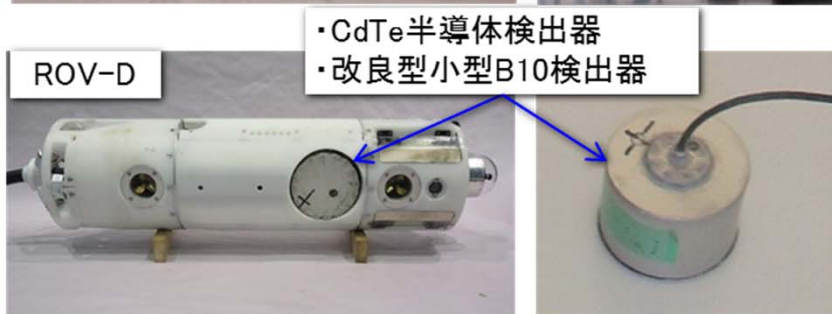
| 調査装置 | 計測器 | 実施内容 |
|---|---|--|
| <b>ROV-B</b><br>堆積物3Dマッピング | <ul style="list-style-type: none"> <li>・ 走査型超音波距離計</li> <li>・ 水温計</li> </ul> | 走査型超音波距離計を用いて堆積物の高さ分布を確認する |
| <b>ROV-C</b><br>堆積物厚さ測定 | <ul style="list-style-type: none"> <li>・ 高出力超音波センサ</li> <li>・ 水温計</li> </ul> | 高出力超音波センサを用いて堆積物の厚さとその下の物体の状況を計測し、デブリの高さ、分布状況を推定する |
| <b>ROV-D</b><br>堆積物デブリ検知 | <ul style="list-style-type: none"> <li>・ CdTe半導体検出器</li> <li>・ 改良型小型B10検出器</li> </ul> | デブリ検知センサを堆積物表面に投下し、核種分析と中性子束測定により、デブリ含有状況を確認する |
| <b>ROV-E</b><br>堆積物サンプリング | <ul style="list-style-type: none"> <li>・ 吸引式カプリング装置</li> </ul> | 堆積物サンプリング装置を堆積物表面に投下し、堆積物表面のサンプリングを行う |

員数：各2台ずつ 航続可能時間：約80時間/台 調査のために細かく動くため、柔らかいポリ塩化ビニル製のケーブル (ROV-B：φ33mm, ROV-C：φ30mm, ROV-D：φ30mm, ROV-E：φ30mm)を採用
