放射性廃棄物処理・処分 スケジュール

吸着材採取技術の開発状況と採取実施について

廃棄物の性状把握に関する最近の成果 － 主要なリスク源の性状把握 －

福島第一原子力発電所 増設雑固体廃棄物焼却設備の状況について

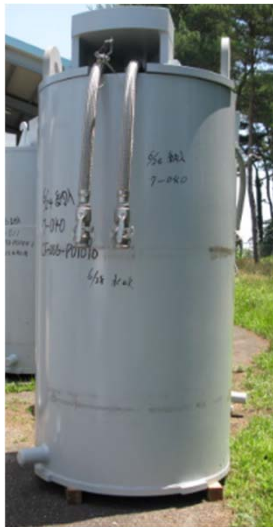
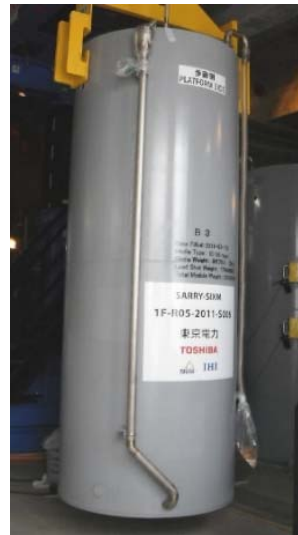
吸着塔外観

a) KURION吸着塔

b) SARRY吸着塔

KURION	SARRY
質量	約18 t	約25 t
外形	直径約1.4m 全高約2.8m	直径約1.4m 全高約3.6m

- 福島第一で発生する固体廃棄物である水処理二次廃棄物(吸着材)の処理・処分方策の検討に向けて、セシウム吸着装置(以下、KURION), 第二セシウム吸着装置(以下、SARRY)の使用済吸着塔(図1, 表1)から吸着材試料を採取する技術開発を進めてきた。未使用吸着塔で性能を確認した上で、実際の使用済吸着塔から試料を採取する。

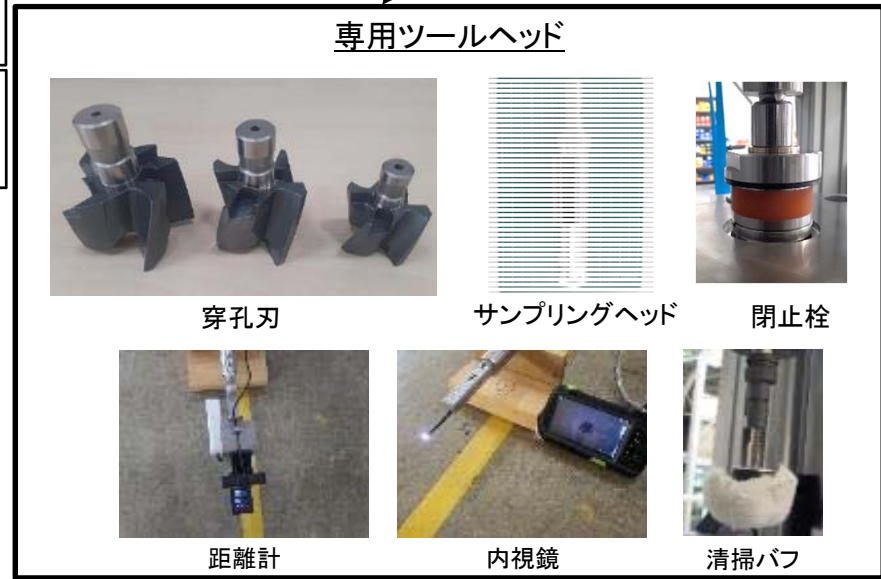
ISMの専用ツール

構成要素	機能
試料採取装置 (ISM)	作業ドック上部に本装置を設置し、KURION・SARRY両吸着塔のサンプリングに対応する、縦型ボール盤状の装置。「吸着塔の穿孔」、「試料の採取」、「穿孔部の閉止」のサンプリング一連作業を実施でき、グローブボックス状の機能を持つ。
作業ドック (WD)	採取装置を吸着塔に設置するための接続装置である。また、遮蔽機能を有し、吸着塔上部からの放射線を遮蔽する。
作業架台 (WS)	吸着塔を安定的に支持するとともに、試料採取装置周辺での作業床を確保するための専用架台。

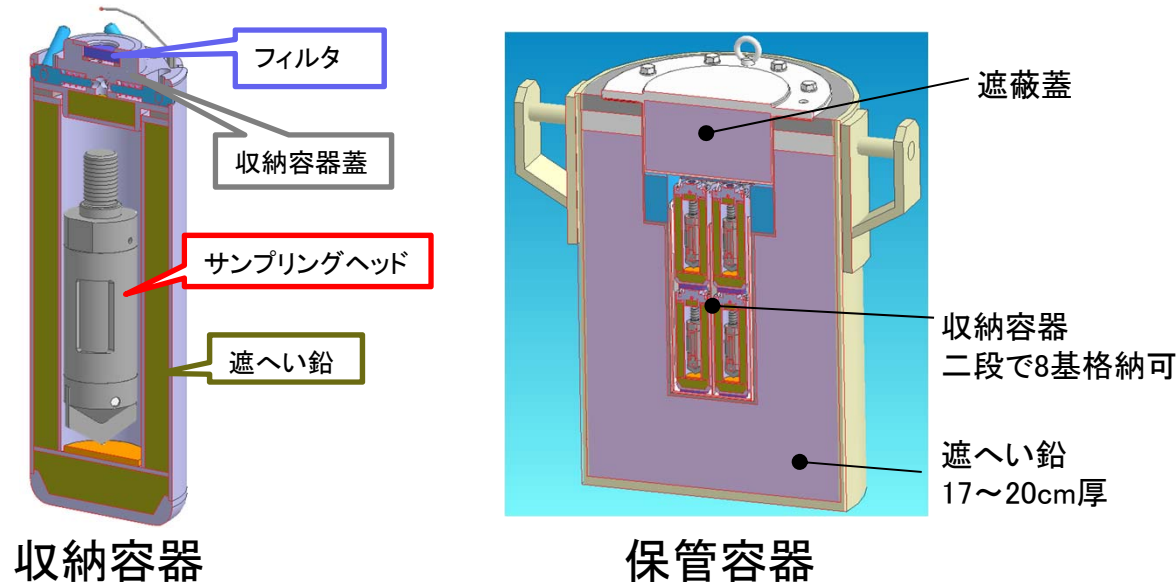
- サンプルングヘッドの収納容器は作業床より下方に配置した保管容器に保管する
- 保管容器はA型輸送容器(下図)とし、採取期間中は仮設ハウス内に設置する。収納容器を最大8基格納できる
- 一連作業完了後、保管容器は輸送まで構内保管する
- 採取試料の輸送及び分析は2023年度以降の廃炉・汚染水・処理水対策事業にて実施する計画
- 保管容器からの内容物取出しは、分析施設のホットセル内で行う

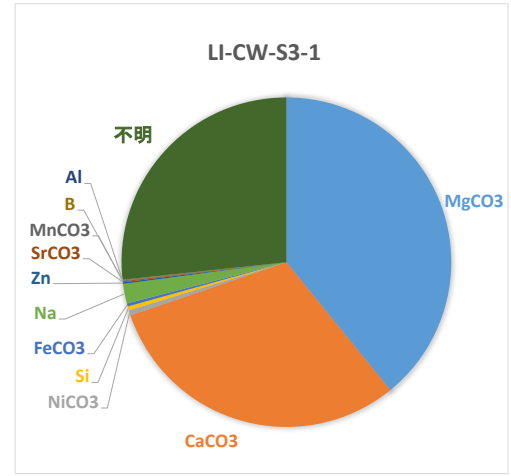
図2 濃縮廃液スラリーの組成
(ブルータンクBスラリー、化合物は推定であり、異なる化学形であり、またその混合物である可能性がある)

濃縮廃液(スラリー)

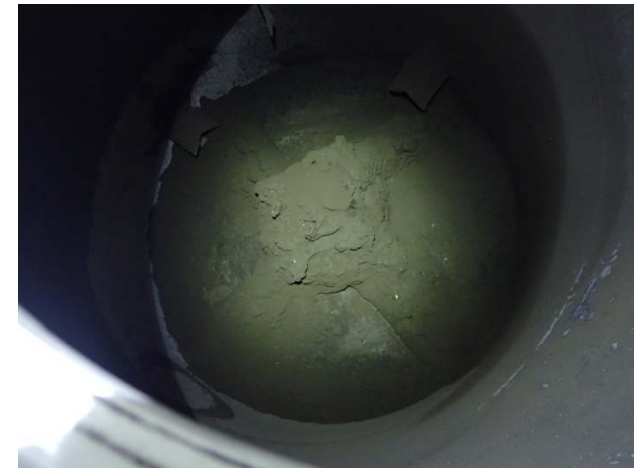
飛灰ホッパ内の様子

- 灰と水分が攪拌され、泥状になっていた(右上写真参照)

- 現場調査結果から、排ガス冷却器スプレーの不具合によるものと推定し、調査
 - 排ガス冷却器底部および排ガス冷却器から発生した灰の供給コンベア内部に、湿潤した灰を確認。
 - 一方、バグフィルタで発生した灰の供給コンベア内部の灰は乾燥していることを確認。
 - スプレーノズルの外観や噴霧試験は異常なし。
- 炉内温度変化に対して追従する排ガススプレー水の供給量が過剰となったためと推定。
