## 「廃炉」の主な作業項目と作業ステップ

# 東京電力ホールディングス（株）福島第一原子力発電所の廃止措置等に向けた中長期ロードマップ進捗状況（概要版）

参考資料 1/6  
 2022年12月22日  
 廃炉・汚染水・処理水対策チーム  
 事務局会議

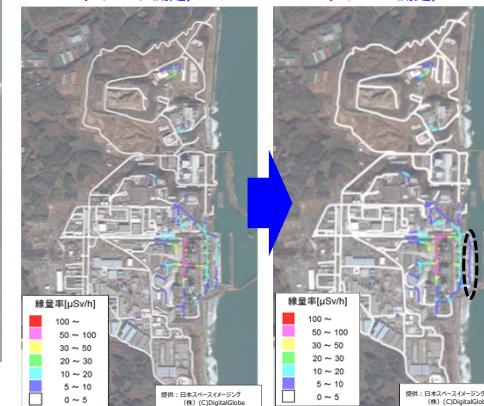
2020年度 第4四半期 (2021.3 測定)      2021年度 第4四半期 (2022.2 測定)

＜構内主要道路の走行サーベイ結果＞  
年々、線量率は低下傾向となっている。特に図中黒点線で示すタービン建屋東側エリアは、日本海溝津波対策防潮堤設置に関わるフェーシングにより線量率が低下している。
