「廃炉」の主な作業項目と作業ステップ

II. 分野別の進捗状況

参考資料 1/6
2023年1月26日
廃炉・汚染水・処理水対策チーム会合
事務局会議

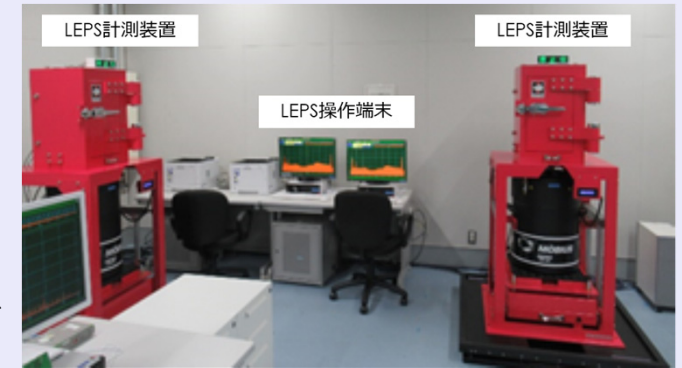
＜低エネルギー光子用ゲルマニウム半導体検出器（LEPS）の設置状況＞

ALPS処理水の分析においては、低エネルギーの放射線を放出する核種（ALPS除去対象62核種以外）の分析が新たに必要となり、これらの核種を測定するための低エネルギー光子用ゲルマニウム半導体検出器（LEPS）を新規に導入することとし、2022年12月に化学分析棟内に2台設置しました。

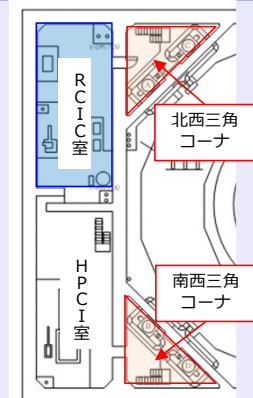
＜2号機原子炉建屋地下1階概略図＞

2号機原子炉建屋地下階にある原子炉隔離時冷却系(RCIC)室や高圧注水系(HPCI)室へのアクセス方法検討に向け、2022年12月に地下1階三角コーナ(北西・南西)の状況を確認しました。

RCIC室及びHPCI室への入室に障害となるような機器の損傷等による干渉物が無いこと、RCIC室及びHPCI室の扉は閉状態であり、確認した範囲では大きな損傷が無いことなどが確認されました。これらの情報を踏まえ、アクセス方法及び調査方法を検討していきます。

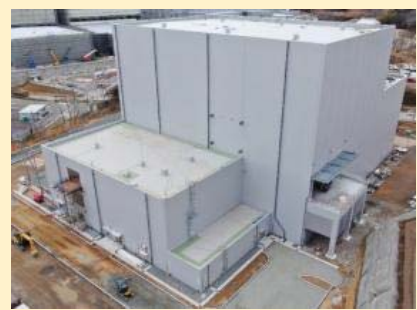
増設雑固体廃棄物焼却設備建屋全景

伐採木及び可燃性ガレキ類（木材、梱包材・紙等）などを焼却するため、増設雑固体廃棄物焼却設備設置工事を実施している。

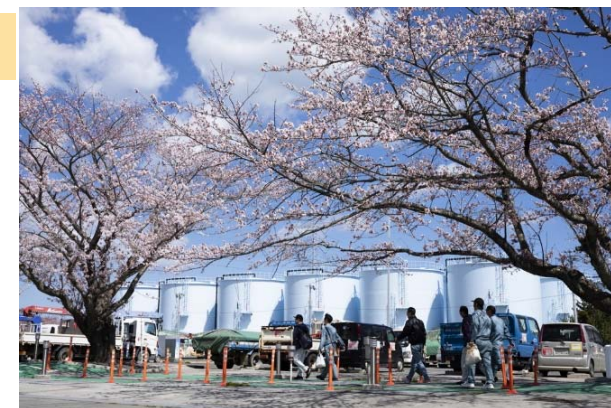
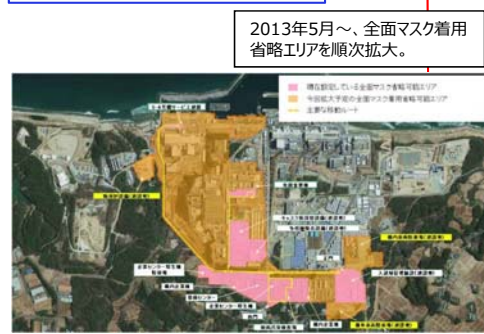
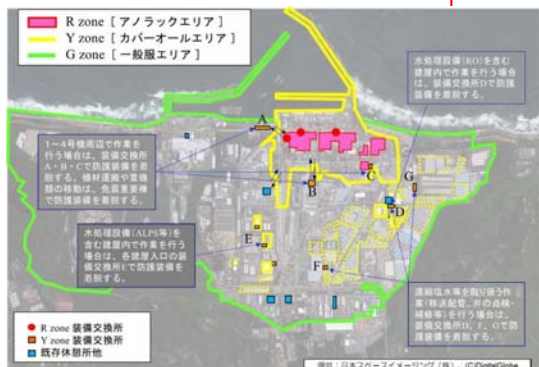
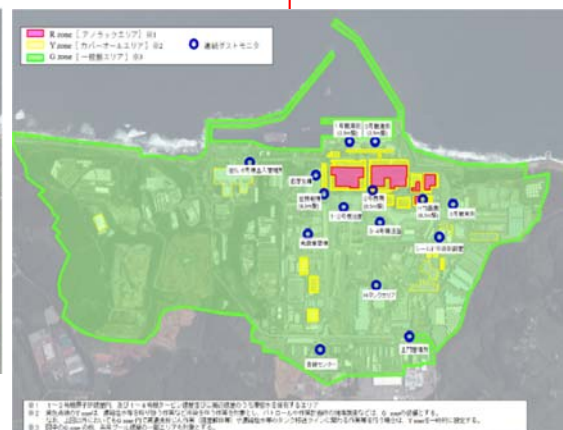
＜構内主要道路の走行サーベイ結果＞
年々、線量率は低下傾向となっている。
特に図中黒点線で示すタービン建屋東側エリアは、日本海溝津波対策防潮堤設置に関わるフェーシングにより線量率が低下している。

発電所全体の放射線量低減・汚染拡大防止については、これまでガレキ撤去や表土除去、フェーシングを行うことで構内の放射線量を低減するとともに、環境改善が進んだ範囲をグリーンゾーンとして、身体的負荷の少ない一般作業服と使い捨て式防塵マスクで作業できるよう運用の改善も図ってまいりました。
