燃料デブリ取り出し準備 スケジュール

1号機 PCV内部調査（後半）について

2号機原子炉建屋内調査 (地下1階アクセス性検討のための状況確認)

1/2号SGTS配管撤去（その1）の進捗状況

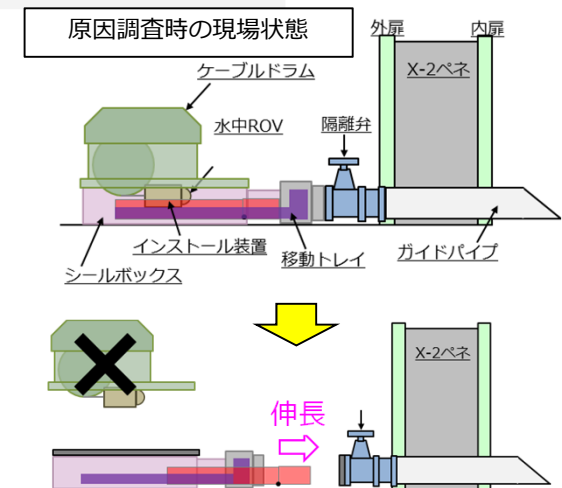
- 1月13,14日にかけてトラブルの再現性確認及び要因分析に基づく原因調査を実施
- 調査に際してはシールボックス等を隔離弁から切り離し、移動した状態で実施
- 目視確認及びインストール装置単体の動作確認を行い、装置各部に異常は確認されなかった

- ROV本体 (要因1,2)
- 非常用回収用シリンダ軸のストップ位置 (要因5)
- 伸縮シリンダの水系統 (要因6)
- バケツ摺動部 (要因7)

- 爪開閉用溝付きシャフトおよび溝部 (要因3,4,9)

- 手押しポンプ (要因8)

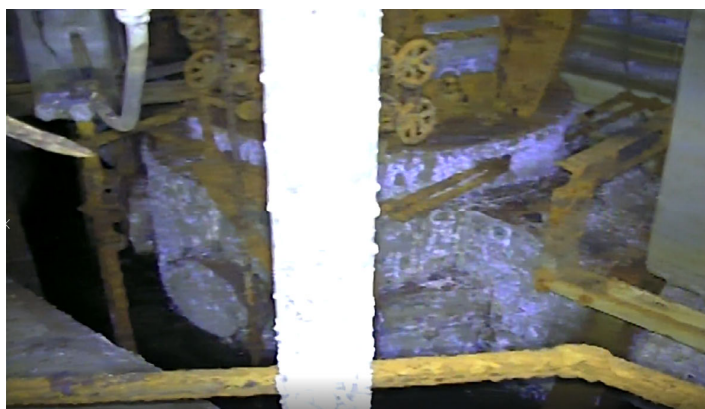
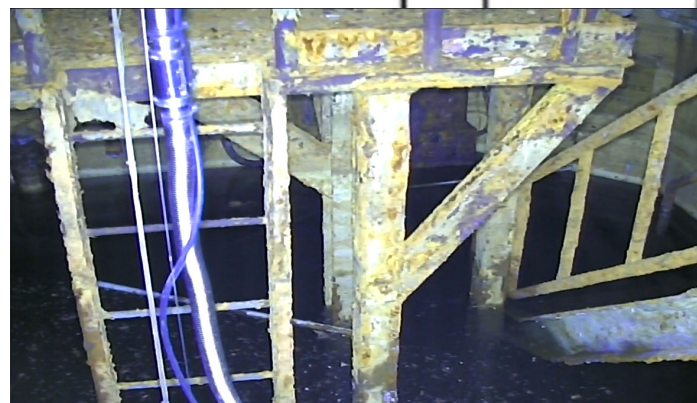
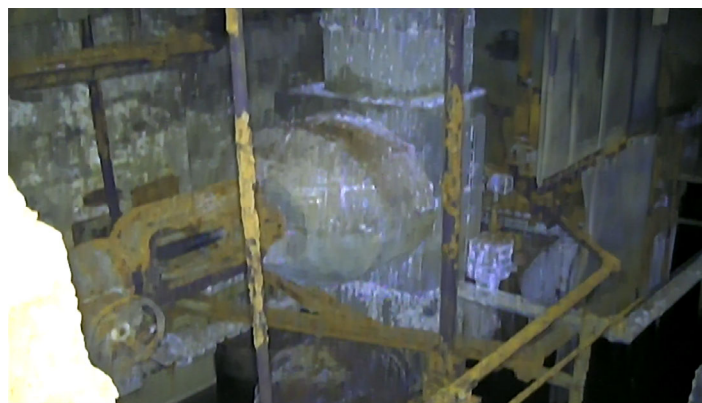
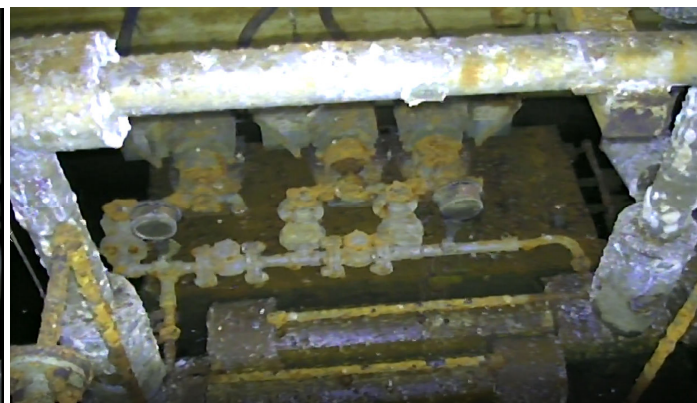
- 三角コーナ内の既設設備の状況を確認
 - ・ RCIC室へのアクセスの障害になるような機器の損傷がないことを確認

①東 (RHRポンプ(C))

②西 (階段、空調設備)

③南 (RHRポンプ(A))

④北 (オイルクーラー)

- 2号機原子炉建屋地下1階へのアクセス方法検討に資する情報を取得することを目的として、地下1階三角コーナ（北西・南西）の状況を確認
 - 同エリアに設置されている設備として、RHRポンプ(A)～(D)等に外観上の損傷がないことを確認
 - RCIC室およびHPCI室へのアクセスの障害になるような、機器の損傷等による干渉物がないことを確認
 - RCIC室扉およびHPCI室扉は閉状態であり、確認した範囲では大きな損傷はないと推定

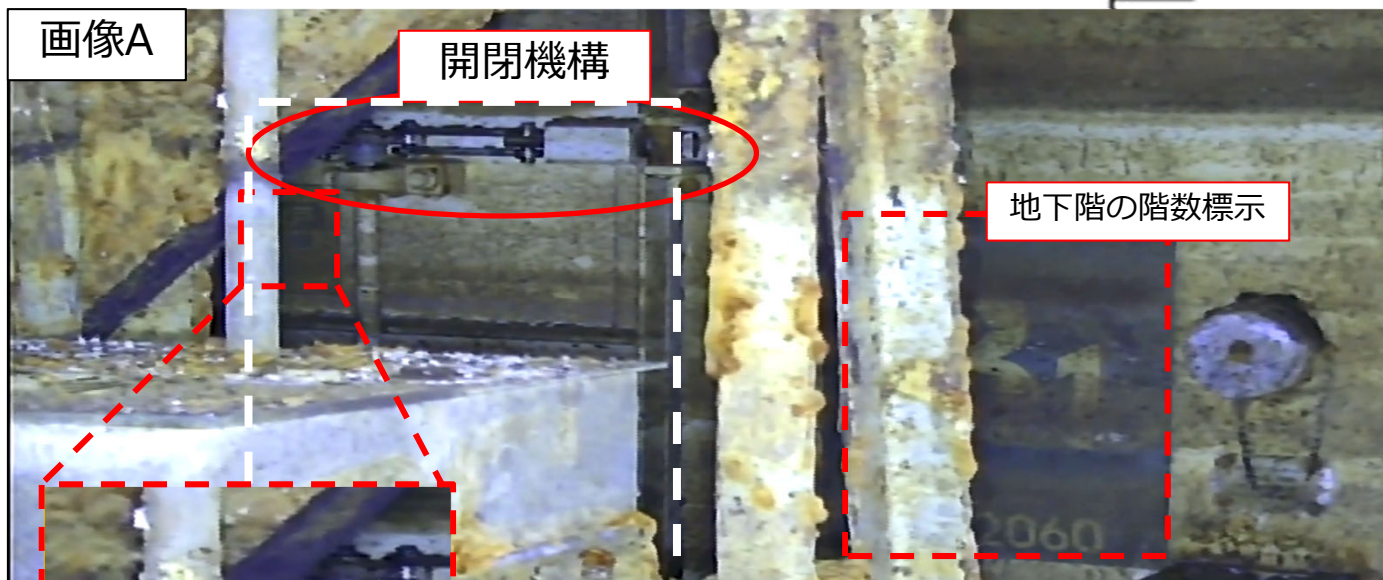
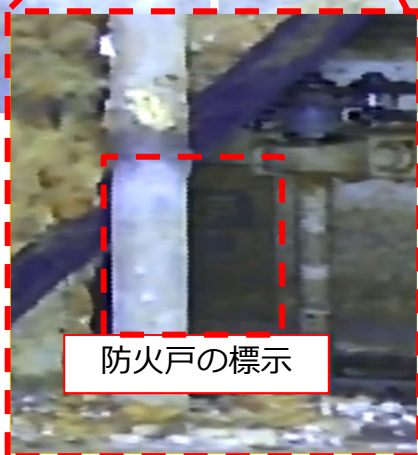
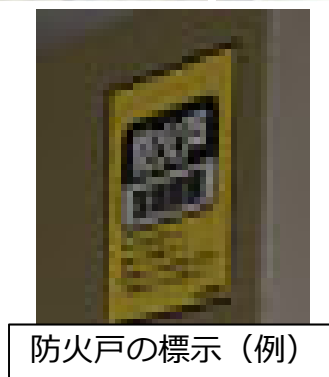
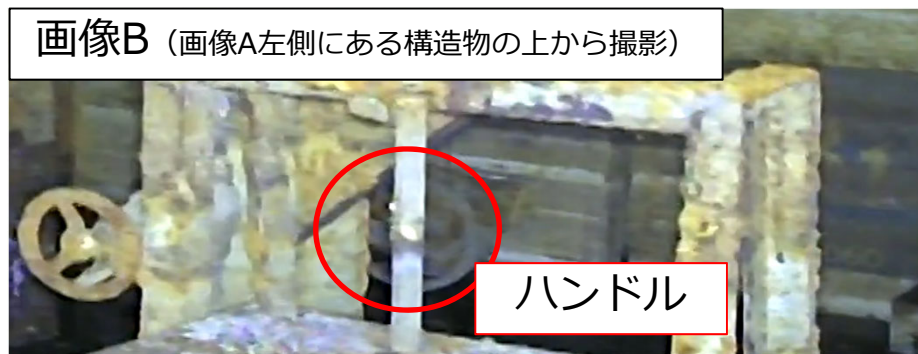
- RCIC室扉の状況を可能な範囲で確認
 - ・ 扉上部の開閉機構を確認（画像A）
 - ・ 扉開閉用のハンドルを確認（画像B）
 - RCIC室扉は閉状態であり、確認できた範囲では大きな損傷はないと推定

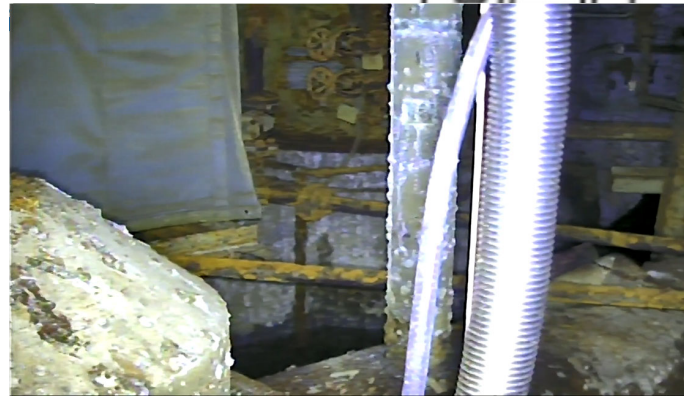
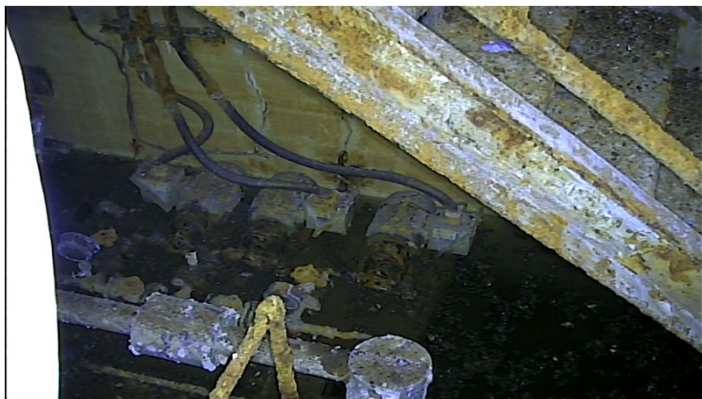
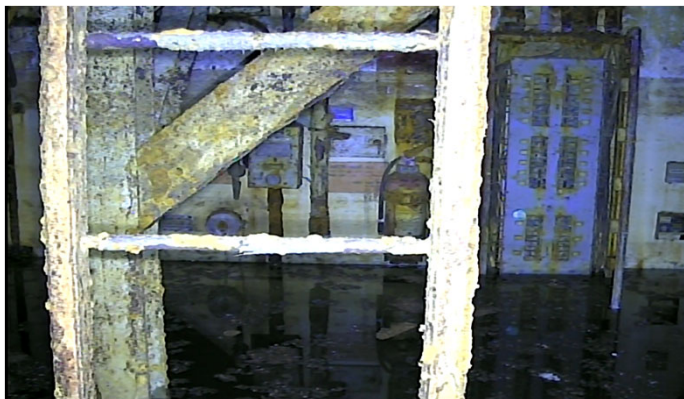
- 三角コーナ内の既設設備の状況を確認
 - HPCI室へのアクセスの障害になるような機器の損傷がないことを確認

①北（RHRポンプ(B)）

②東（RHRポンプ(D)）

③南（階段、オイルクーラー）

④西（壁面、制御盤）

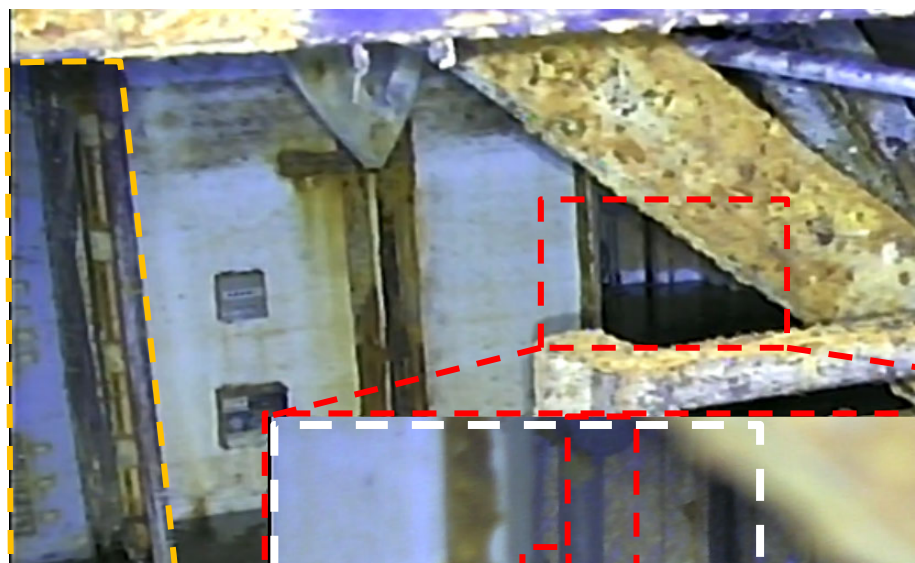
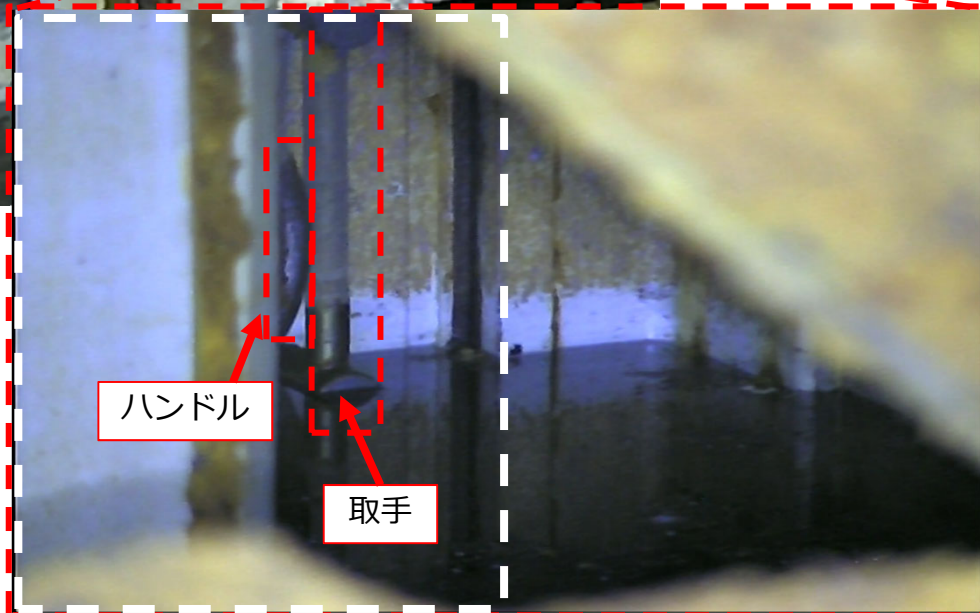
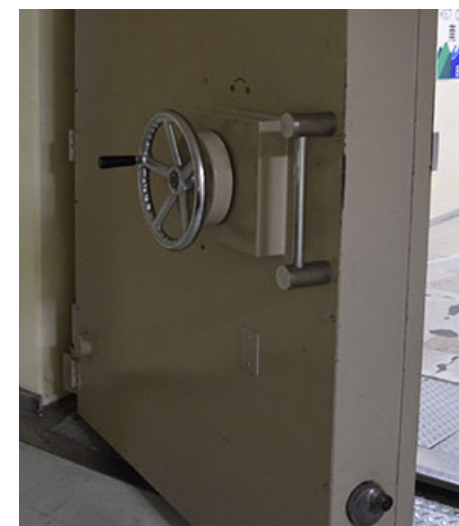
- HPCI室扉の状況を可能な範囲で確認
 - 水密扉のハンドルと取手を確認
 - HPCI室扉は閉状態であり、確認できた範囲では大きな損傷はないと推定

制御盤
(前頁画像④)

ハンドル

水密扉のハンドルと取手 (例)

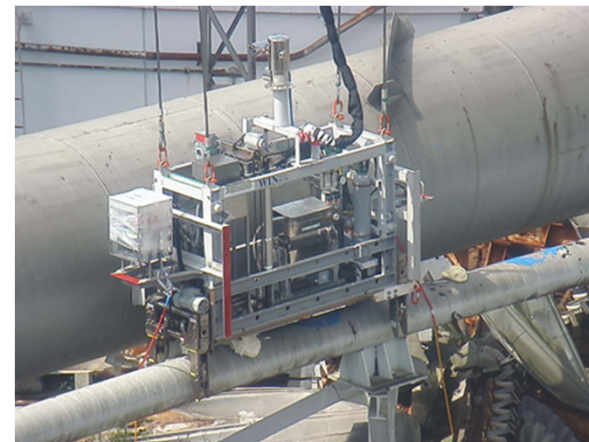
写真：2021年9月ウレタン注入時

- 下記2箇所へ、ウレタンの追加注入を実施する予定。当該箇所は事前にウレタンを注入済みであるが、更なるリスク低減のため追加注入を行う。
- 実施予定：2023年2月中旬
 - ①1号SGTS配管：鉛直配管のためウレタンが流れ落ちているリスクを想定
 - ②2号SGTS配管：干渉物を躲すため、切断位置を数十cm2号機側へ移動する予定。ウレタンが注入された範囲を外れるリスクを想定。

発泡剤注入

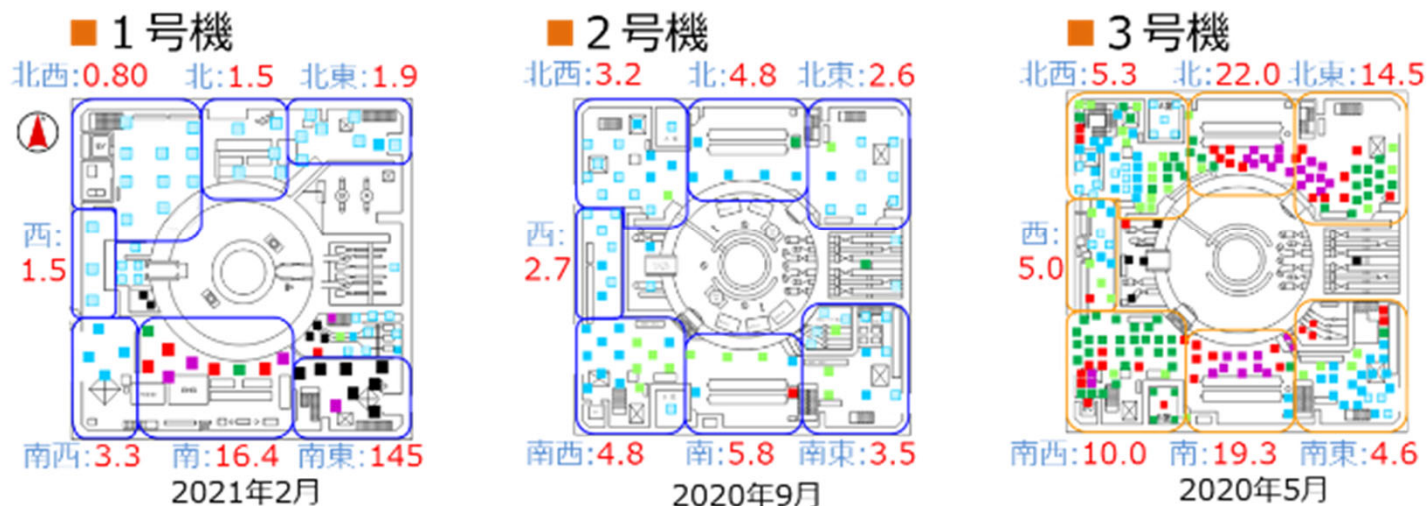
原子炉建屋1階 各エリアの線量率の平均値 単位：mSv/h
