# 建屋滞留水処理等の進捗状況について

# 建屋滞留水処理の進捗状況

# HICスリー移替え作業の進捗状況

# 多核種除去設備等処理水の取扱いに関する 海域モニタリングの状況について

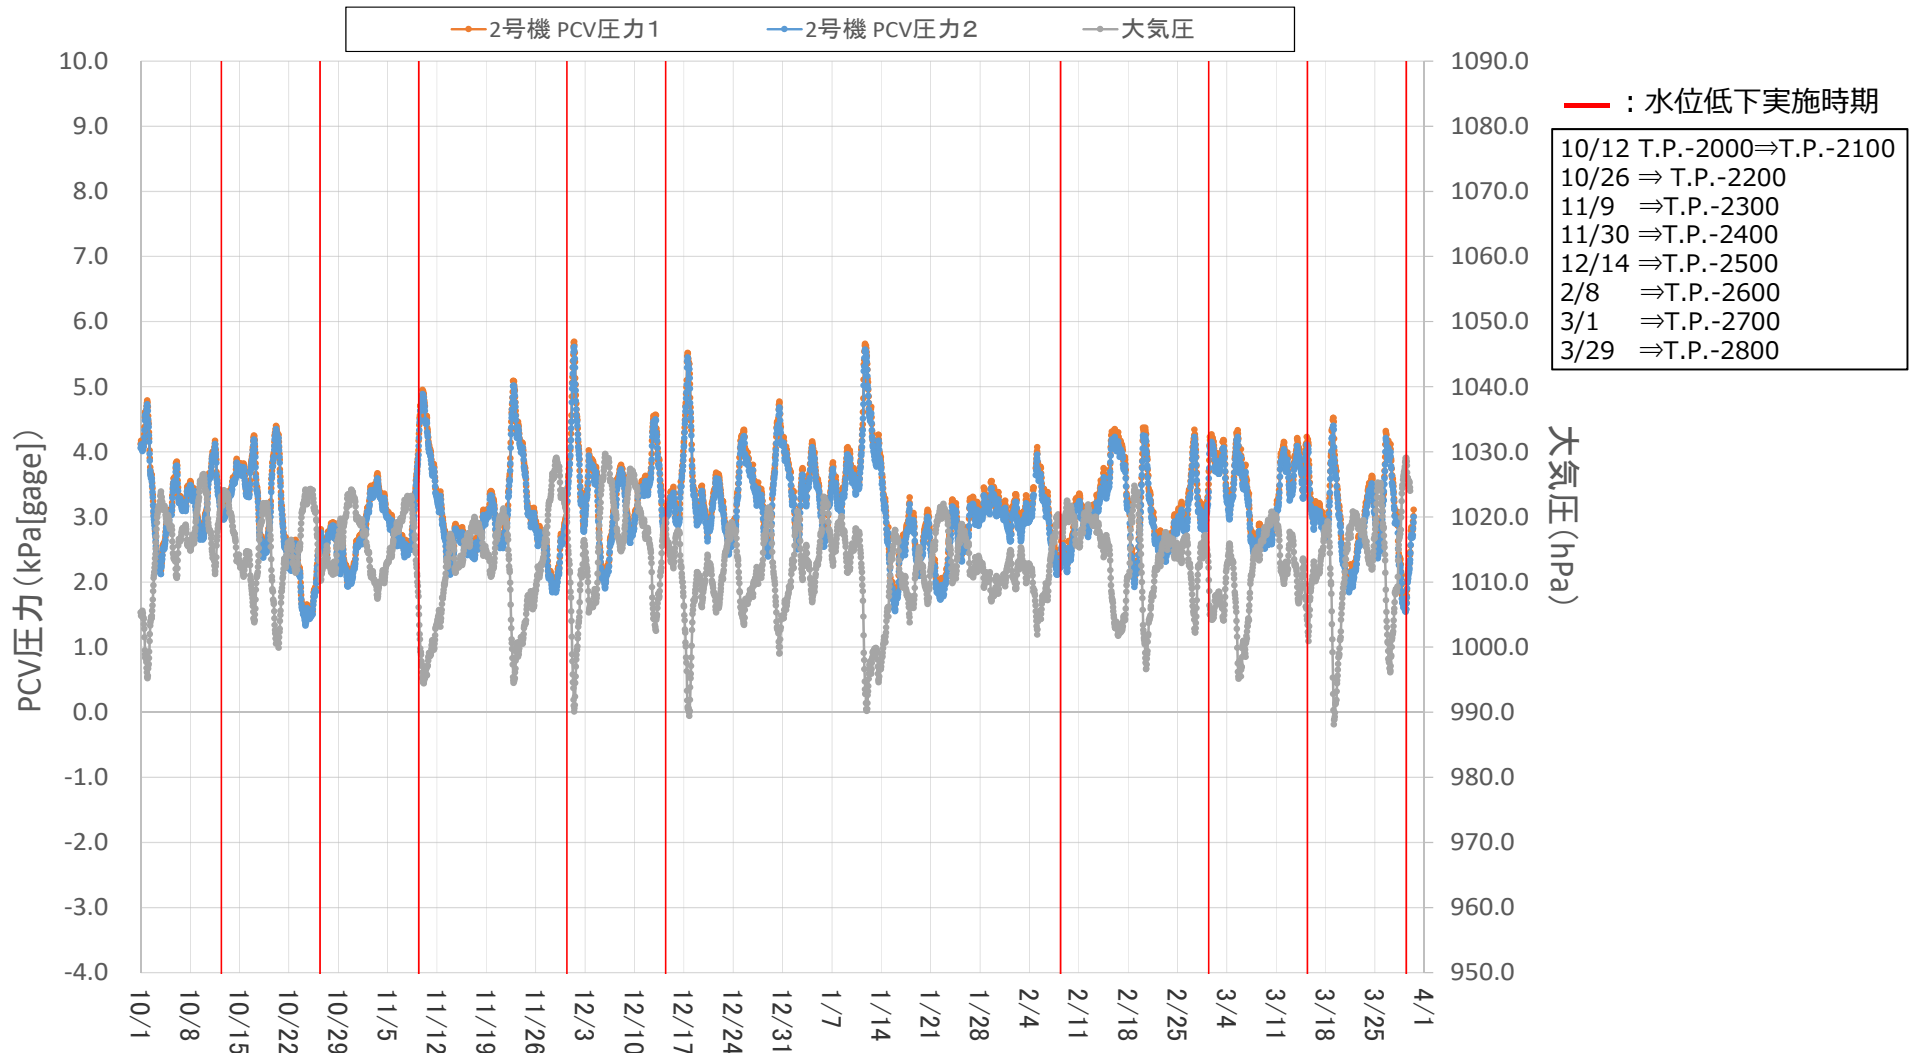
## 【参考】 2号機原子炉建屋水位低下時のPCV圧力

- 2号機原子炉建屋の水位低下に伴い、PCV圧力に異常はない（気圧変化に応じて若干変動しているが通常の挙動である）ことから、期間中にS/C開口部の気中露出はしていないと判断。
