「廃炉」の主な作業項目と作業ステップ

取組の状況

主な取組の配置図

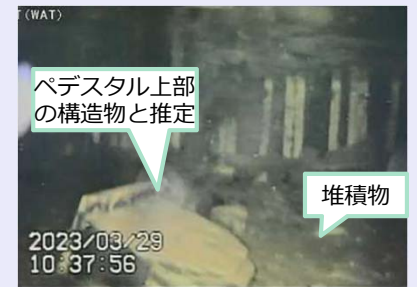
<ベDESTAL底部の状況>

水中ロボット（ROV-A2）によるベDESTAL内の調査を3月28日から31日に実施しました。ベDESTAL内の底部には、床面全域にわたり高さ1m未満の堆積物があり、ベDESTAL上部の構造物が部分的に落下していることを確認しました。また、ベDESTAL上部にて本来映るはずの構造物からの反射がなく、一部が黒い空間のように見える箇所があることから、原子炉圧力容器底部に穴が開いている可能性を推定しています。

今回の調査では、ベDESTAL内側下部のコンクリートが一部消失し、配筋が確認されたことから、調査にて得られた結果を踏まえ、ベDESTALの耐震評価を実施していきます。仮に支持機能が喪失した場合の安全上の影響を確認した上で、影響緩和策の検討も進めていきます。

- ・ 2023 年 3 月 28 日より ROV-A2 によるペDESTAL 内の調査を開始し、3 月 31 日に調査が完了。
- ・ 今回の調査では、ペDESTAL 内側下部のコンクリートが一部消失し、配筋が確認されたことから、調査にて得られた結果を踏まえ、ペDESTAL の耐震評価を実施する。仮に支持機能が喪失した場合の安全上の影響を確認した上で、影響緩和策の検討も進める。

・2022年2月に、調査を円滑に進める装置である「ガイドリング」を取付。2023年3月28日よりROV-A2によるベDESTAL内の調査を開始し、ベDESTAL内側の基礎部において一部配筋が露出していることを確認。ベDESTALの健全性に関しては、過去IRIDで実施した耐震性評価より、ベDESTALが一部欠損しているも重大なリスクはないと評価しているが、現時点の情報は部分的なものであるため、可能な限り多くの情報取得をすべく、引き続き調査を継続し評価していく。

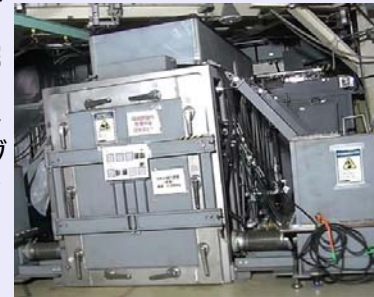
<隔離部屋据付の状況>

2号機原子炉格納容器（PCV）内部調査及び試験的取り出しに向けて、現場にて隔離部屋の据付作業を実施し、4月14日に全ての隔離部屋の据付が完了しました。

これからロボットアームの入り口となるX-6ペネのハッチを開放することで、設置した隔離部屋が新たなバウンダリとしてPCV内の気体の閉じ込め機能を有することとなります。

ハッチ開放作業に当たっては、PCV内の気体が漏れないよう隔離部屋内の加圧や、フィルタ付きの局所排風機の設置等の汚染の拡大防止対策を行い、作業中のダスト濃度の監視を行うなど、安全最優先で作業を実施します。

- ・ ロボットアームについて、2022 年 2 月より実施している 現場を模擬した櫛葉モックアップ試験を通じて把握した情報と、事前シミュレーション結果との差異を補正することで、燃料デブリ取り出し時の接触リスクを低減するべく、現在、制御プログラム修正等の改良に取り組んでいる。（改良点：制御プログラム修正・精度向上、アーム動作速度上昇、ケーブル取付治具の改良、視認性向上、把持部の改良等）
- ・ また、2 号機現場の準備工事として、2021 年 11 月より X-6 ペネハッチ開放に向けた隔離部屋設置作業に着手しており、その中で発生した隔離部屋のゴム箱部損傷、ガイドローラ曲がり（地震対応）、遮へい扉の位置ずれ、押付機構部品の破損等について対策を実施し、2023 年 4 月に隔離部屋の設置が完了した。その後も、X-6 ペネ内の堆積物除去作業等を控えており、安全かつ慎重に作業を進める。
