汚染水対策スケジュール (1/3)

建屋周辺の地下水位、汚染水発生状況

～建屋への雨水・地下水流入量の現状と
今後の建屋への地下水流入抑制対策について～

2023年4月27日

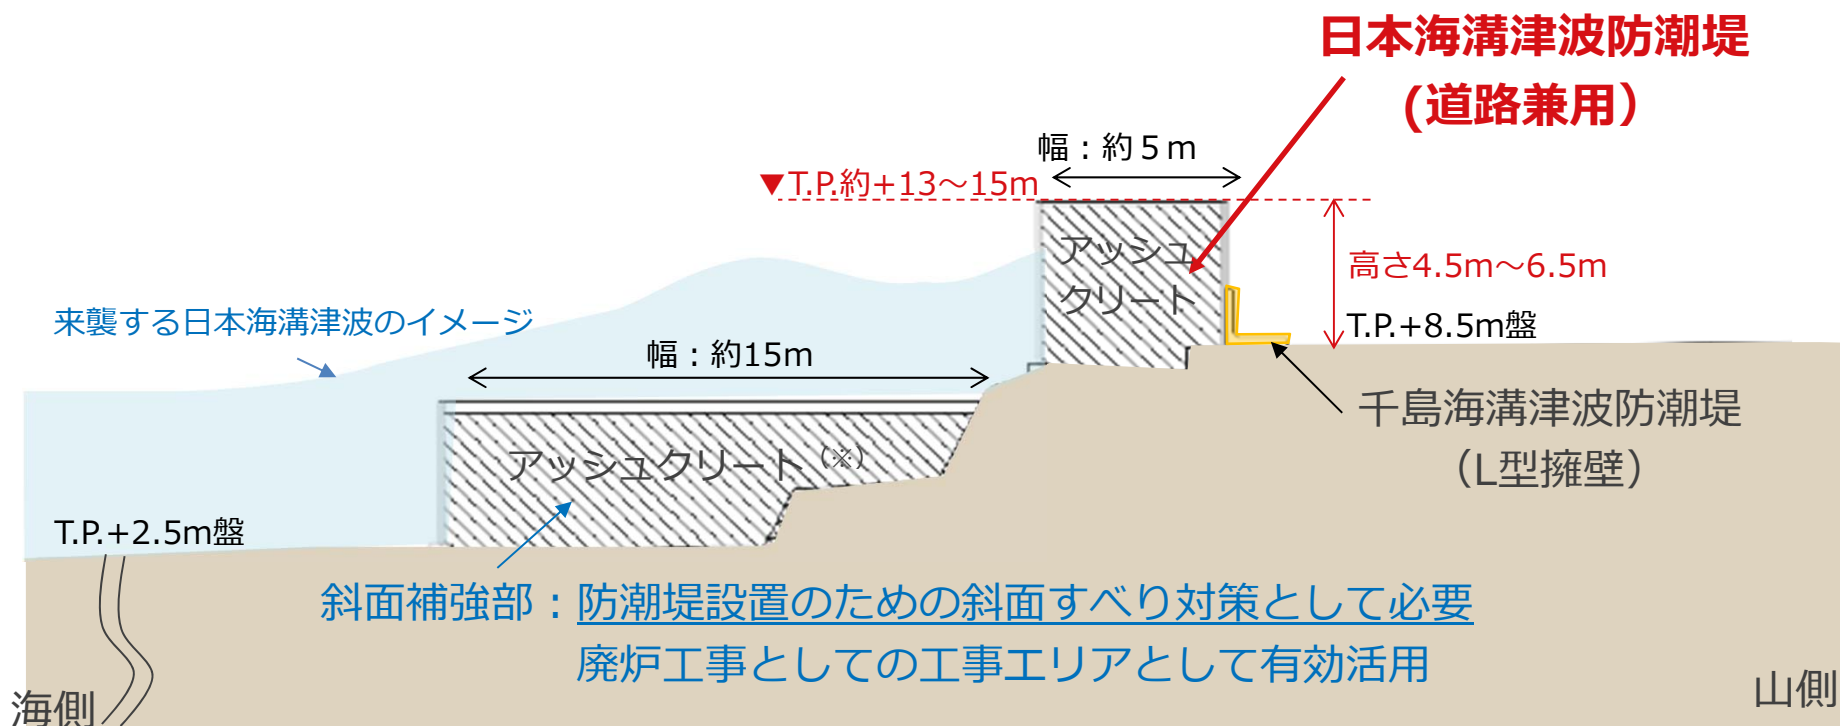
1 - 4号機側 標準断面図

- 浸水を抑制し、津波の建屋流入に伴う滞留水の増加防止
- 重要設備の津波被害を軽減することにより、1 F 全体の廃炉作業が遅延するリスク (プロジェクトリスク) を緩和
- 工程短縮を観点に、メガフロート工事で活用したバッチャープラントを有効活用した構造案 (アッシュクリート※) を採用

※アッシュクリート: 石炭灰 (JERA広野火力発電所) とセメントを混合させた人工地盤材料

- ・2011年東日本大震災において、東北地方でも大きな損傷もなく健全性を保持した、地震や津波などの自然災害にも強いコンクリート壁（テールアルメ工法）を採用
- ・コンクリート壁を垂直に設置し、アッシュクリート※2で盛土していく施工サイクルを繰り返し、所定の高さの防潮堤まで構築していく
- ・盛土材には、メガフロート工事でも使用したアッシュクリート（※2）を活用し、環境負荷低減にも配慮

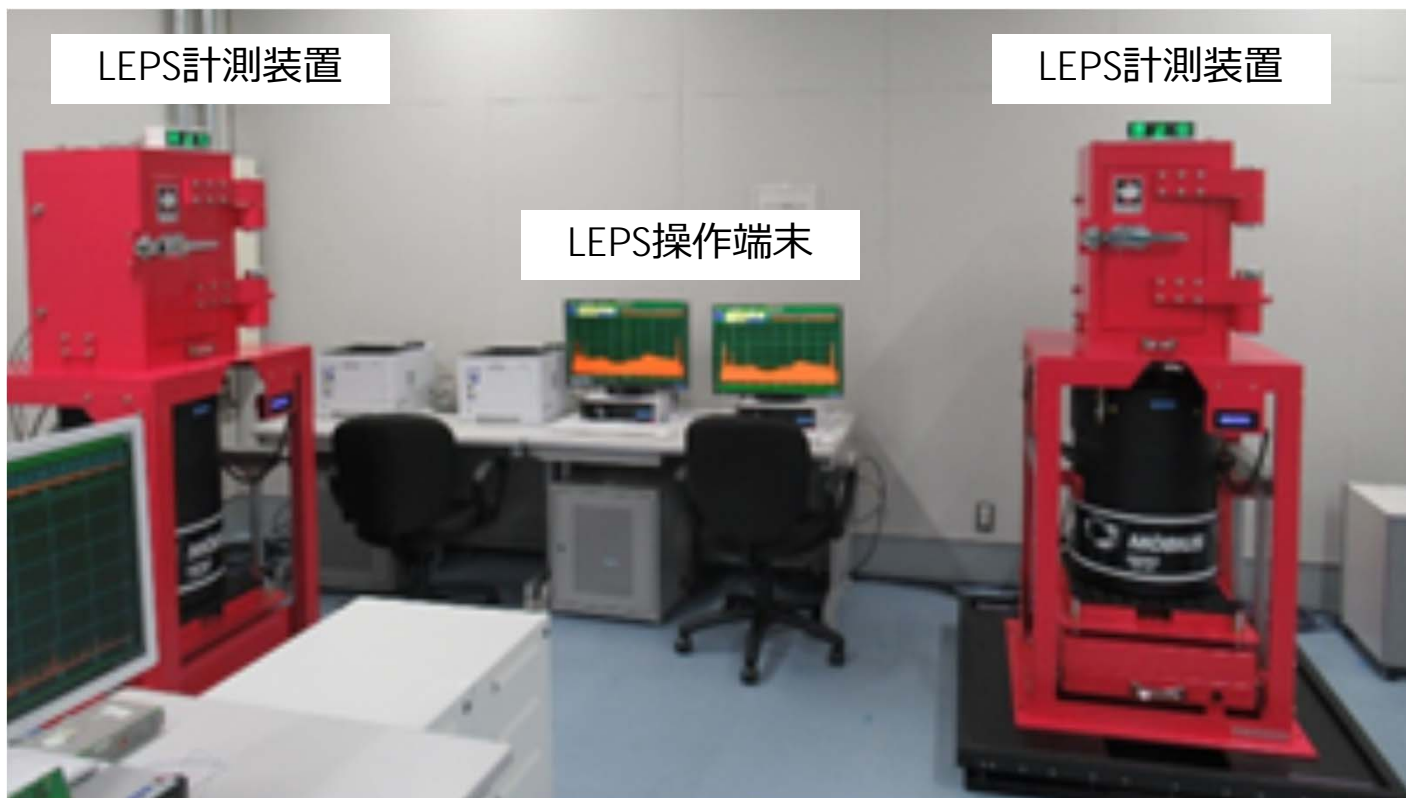
LEPS設置状況
(化学分析棟計測室内)

- ALPS処理水の分析においては、Fe-55等の低エネルギーの放射線を放出する核種分析が新たに必要となります。（ALPS除去対象62核種以外）
- これらの核種分析を1F構内でも実施できるように、低エネルギー光子用ゲルマニウム半導体検出器（LEPS）を新規に導入しました。

- 化学分析棟の計測室内に、低エネルギー光子用ゲルマニウム半導体検出器（LEPS）を2022年12月に2台を設置しています。2023年3月に検証試験が完了したため、ALPS処理水の測定に適用していきます。
