福島第一原子力発電所海洋生物の 飼育試験に関する進捗状況

2023年5月25日

東京電力ホールディングス株式会社

多核種除去設備等処理水の取扱いに関する 海域モニタリングの状況について

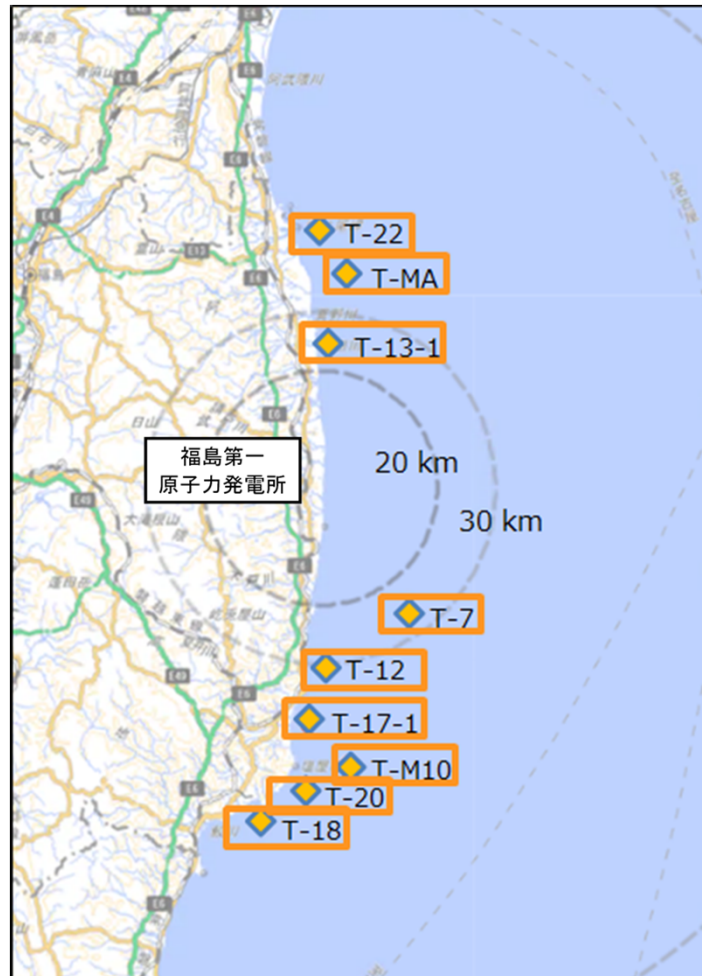
図3 沿岸20km圏外

【東京電力の試料採取点】

□ : セシウムにトリチウムを追加する点(海水)

対象	採取場所 (図1,2,3参照)	採取点数	測定対象	頻度	検出下限値
海水	港湾内	10	セシウム134,137	毎日	0.4 Bq/L
			トリチウム	1回/週	3 Bq/L
	港湾外 2km圏内	2	セシウム134,137	1回/週	0.001 Bq/L
				毎日	1 Bq/L
		5 → 8	セシウム134,137	1回/週	1 Bq/L
		7 → 10	トリチウム	1回/週	1 → 0.4 Bq/L ^{*1}
	沿岸 20km圏内	6	セシウム134,137	1回/週	0.001 Bq/L
			トリチウム	2回/月 → 1回/週 ^{*2}	0.4 → 0.1 Bq/L ^{*3}
	沿岸 20km圏内 (魚採取箇所)	1	トリチウム	1回/月	0.1 Bq/L
		0 → 10	トリチウム	なし → 1回/月	0.1 Bq/L ^{*3}
沿岸 20km圏外 (福島県沖)	9	セシウム134,137	1回/月	0.001 Bq/L	
	0 → 9	トリチウム	なし → 1回/月	0.1 Bq/L ^{*3}

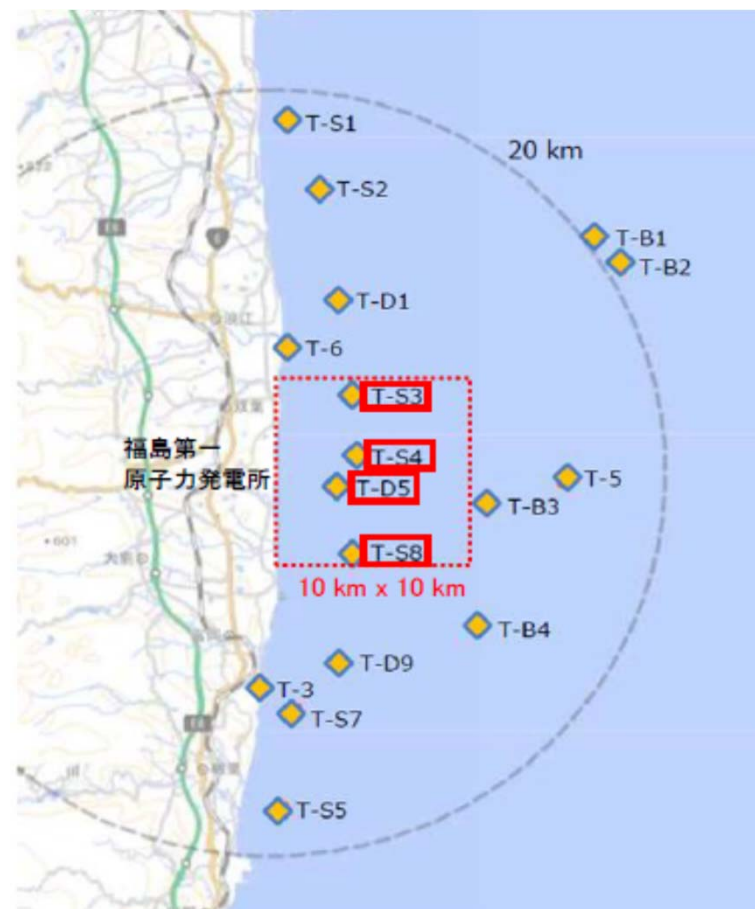
図5 試料採取点 発電所正面の10km四方内

: 設定の対象地点（4地点）
指標（異常値） 30 ベクレル/ℓ 調査レベル 20 ベクレル/ℓ

- 至近3年の、日本全国の原子力発電所の前面海域におけるトリチウム濃度の最大値※（20 ㍻ｸﾙ/㍻）を明らかに超過する場合を通常な状況ではないとみなし、放水口付近の外側（発電所正面の10km四方内）における指標（異常値）を、最大値（20 ㍻ｸﾙ/㍻）の1.5倍の30 ㍻ｸﾙ/㍻に設定する。
(対象地点については、P8 図5を参照)

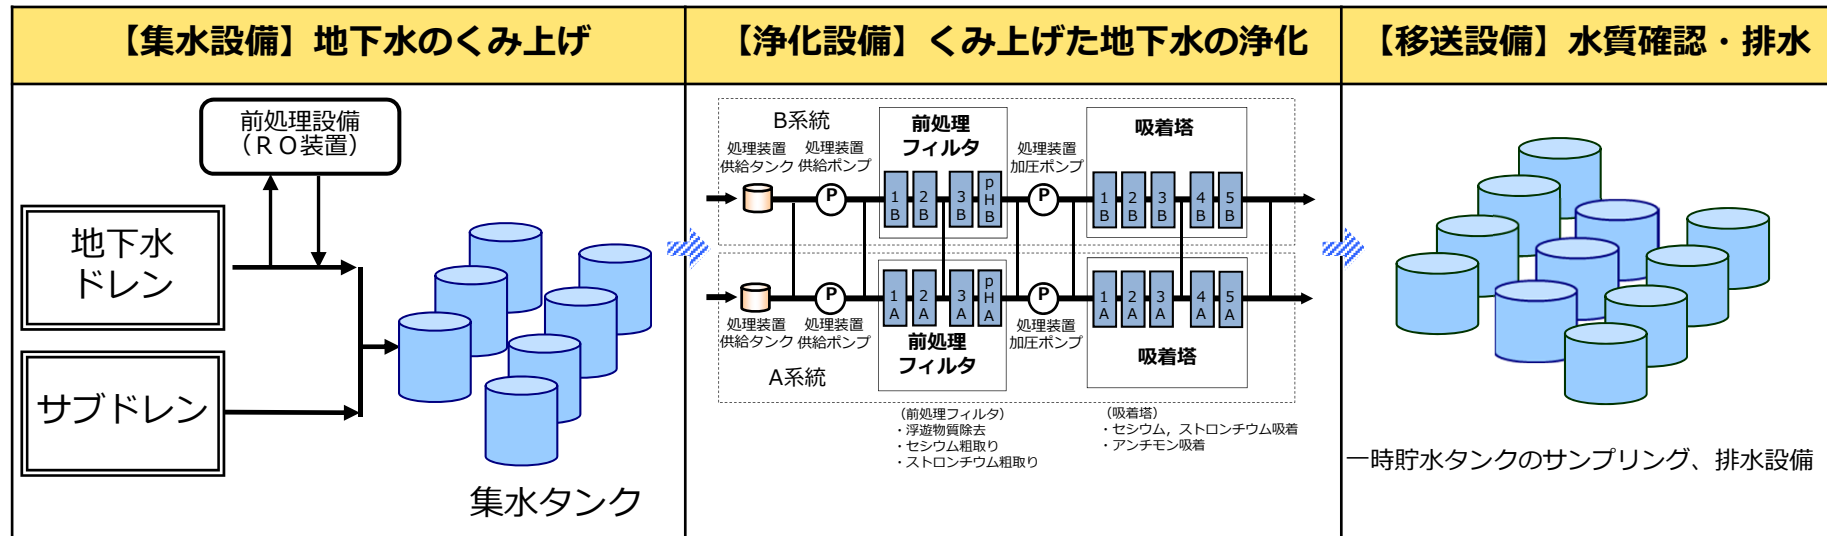
・設備構成

1-1. サブドレン他水処理施設の概要

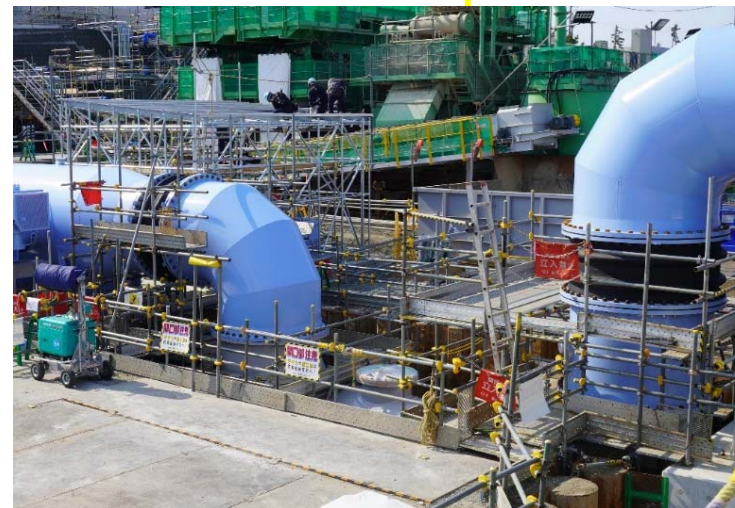
海水移送配管・海水配管ヘッド設置の状況

海水移送配管の基礎杭打設および基礎の躯体構築作業が完了し、配管他の設置工事をを行っています。

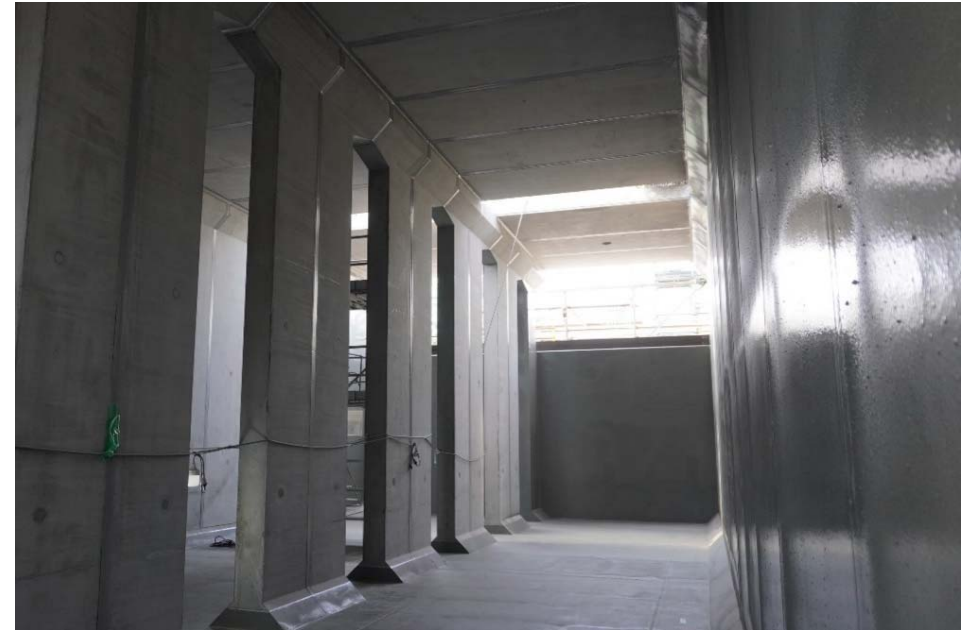
内部の状況（防水塗装完了）

- 希釈設備：放水立坑（上流水槽）
1月12日より、ブロック（構外製作）の据付組立、2月9日より底板部（底面）他のコンクリート打設を開始しました。据付組立およびコンクリート打設、防水塗装、水槽内の水張り確認が完了しています。引き続き、堰の構築を行っています。

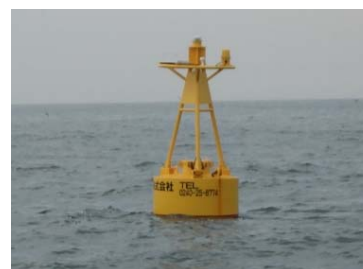
灯浮標設置状況

2022.6.6撮影

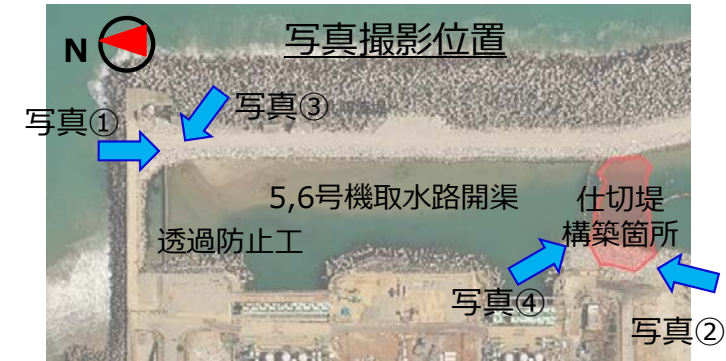
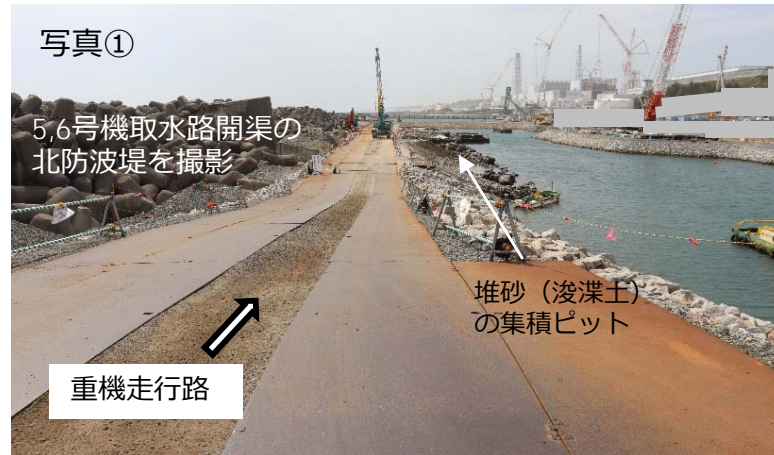
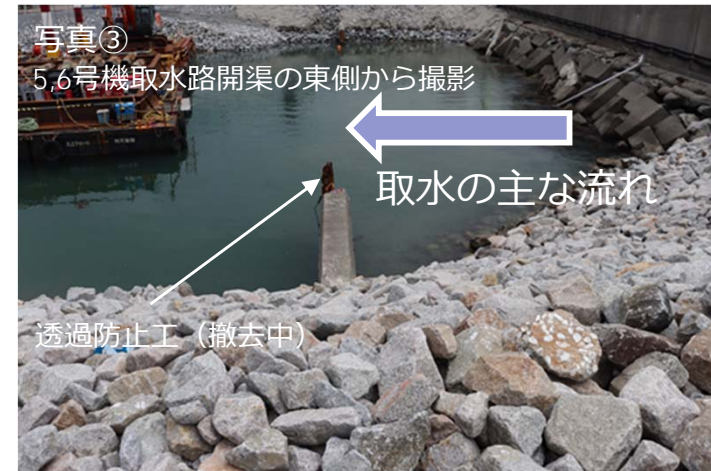
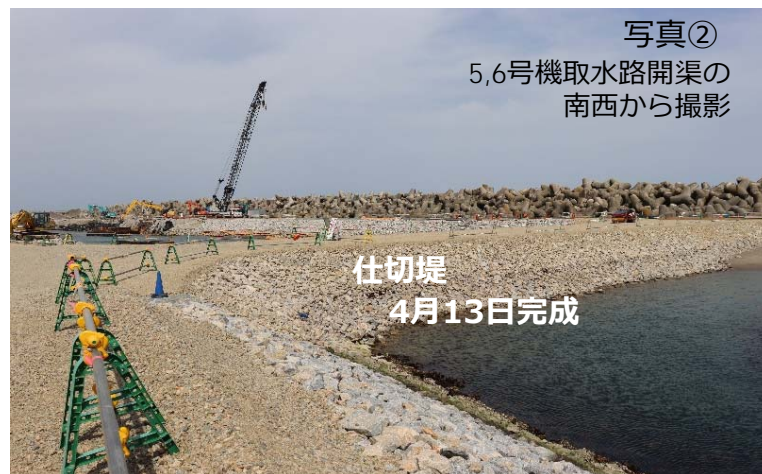
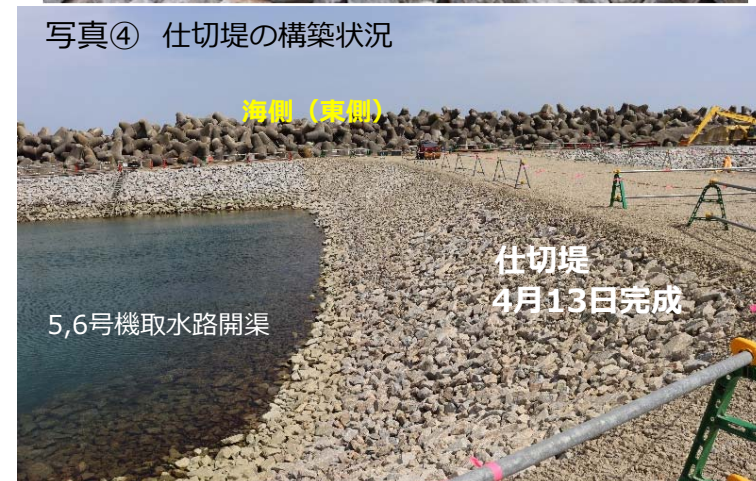
5,6号海側工事エリアでは、取水路開渠内の堆砂の撤去（浚渫）、仕切堤の構築（4月13日完成）、4月18日より透過防止工の一部撤去作業を行っています。

堆砂の撤去（浚渫）は、6月中旬を目途に完了する予定です。

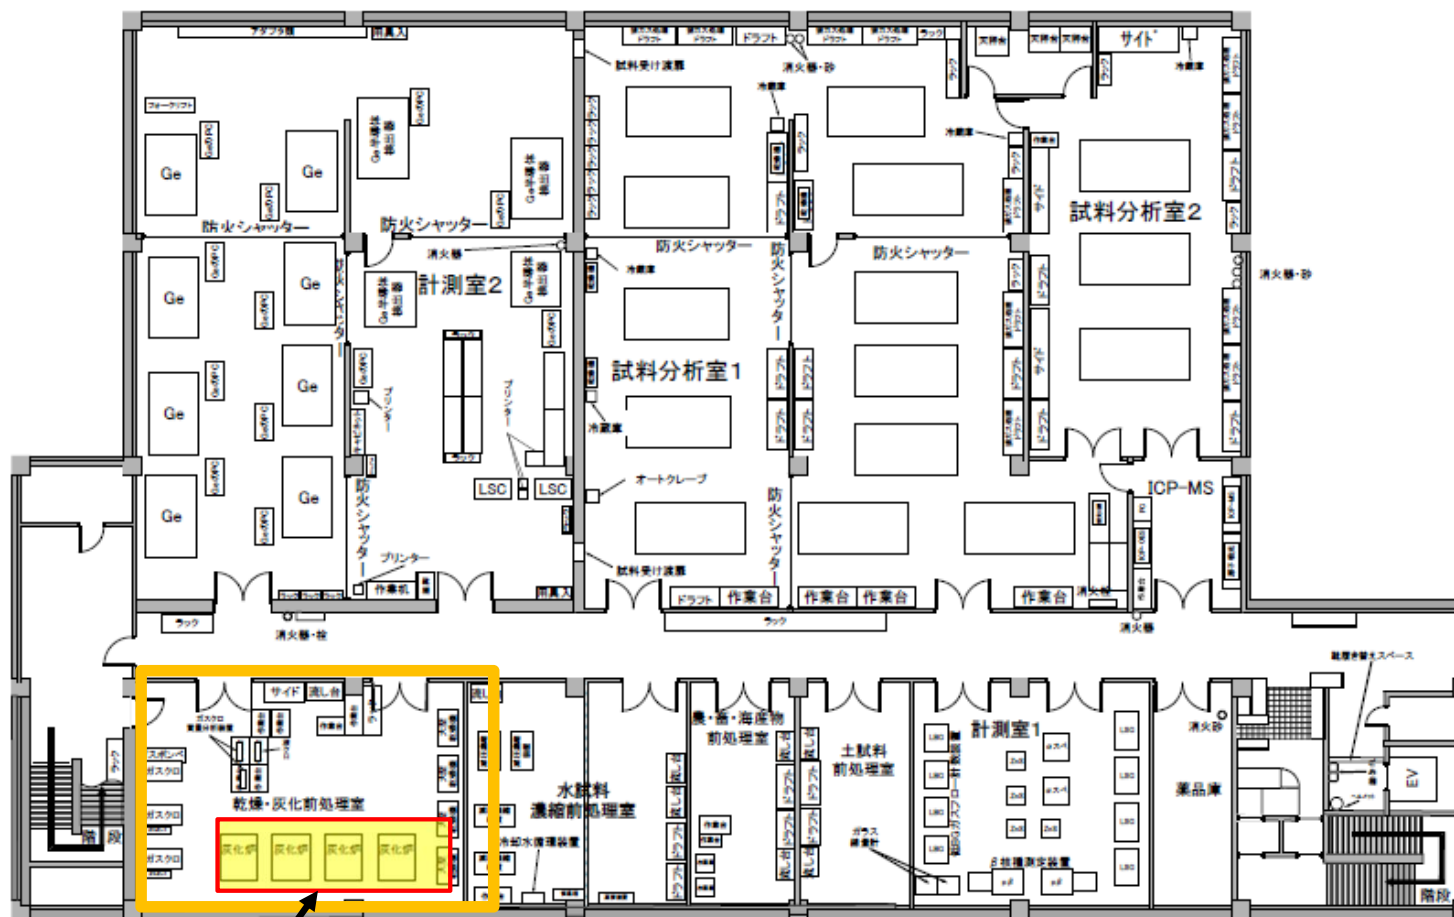
電解濃縮装置
設置予定箇所

- 化学分析棟内に電解濃縮装置※を設置するため、乾燥・灰化前処理室に設置されていた灰化炉4基を撤去しました。
- 電解濃縮装置は2022年12月に8台納入し2023年3月に濃縮試験が完了しており、実試料による比較試験を実施した後、海水の分析に適用していきます。
