放射性廃棄物処理・処分 スケジュール

増設雑固体廃棄物焼却設備 運転再開について

減容処理設備空調バランスの不具合に伴う 竣工遅延について

東京電力ホールディングス株式会社
放射性廃棄物処理・処分
2023/5/25

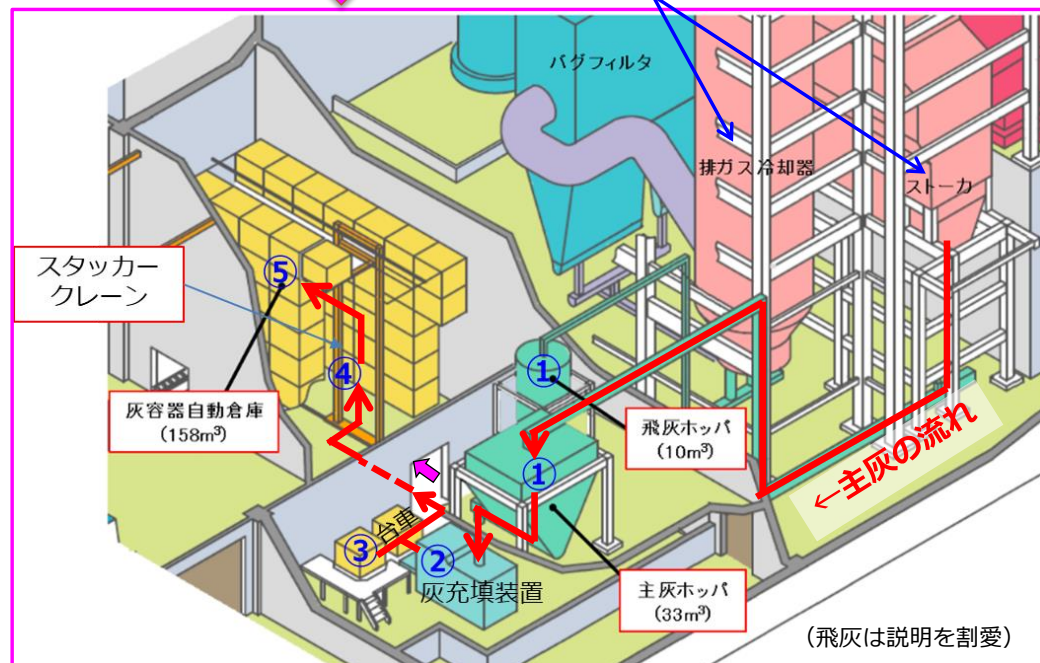
スタッカークレーン

- 増設雑固体廃棄物焼却設備は、主に伐採木、瓦礫類中の可燃物を焼却処理することを目的として設置
- 焼却灰は、主灰ホッパ、飛灰ホッパを介して、灰充填装置にて金属容器に充填
- 充填後、灰容器自動倉庫に一旦保管し、搬出準備が出来次第搬出
- 灰容器自動倉庫内に、焼却灰容器を移動、昇降するためにスタッカークレーンを使用

灰容器自動倉庫 (右図 ピンク矢印箇所より撮影)

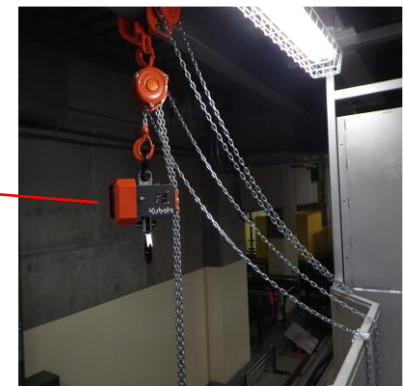
重量計により重量を確認

⇒焼却灰を充填後、焼却灰容器をつり上げて重量を測定

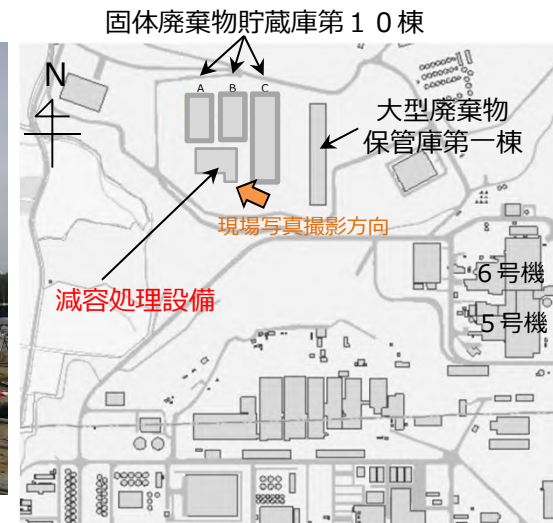
配置図

- 減容処理設備は、固体廃棄物のうち不燃物である金属・コンクリートを減容処理する事を目的に設置

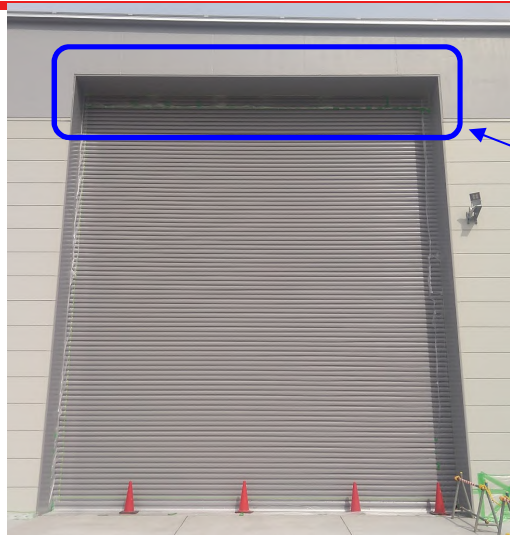
- 4月19日～21日に風量計やスモークテスターを用いて調査
⇒建屋外部から建屋内に流入する流れ（インリーク）を確認
インリーク箇所、および設計時の想定を超えるインリーク量を確認
⇒建屋南西の重量シャッターに目張りをしたところ、全ての室圧計で負圧を確認（次頁参照）
⇒重量シャッター以外からもインリークを確認しており、原因を特定中
- 4月20日から計画していた使用前検査の受検を延期

建屋南西 重量シャッター (建屋外より撮影)
(幅9.4m×高さ10.8m)

- 原因は、設計時とは異なる風の流れやインリークなどが考えられるが、現在究明中
- **至急施工可能な**対策を、5月15～20日に実施
 - ・ インリーク箇所の気密処理
 - ・ 重量シャッターへ刷毛状のものを取り付け、圧力損失を高める
- **追加対策を**検討中
 - ・ 試験結果を踏まえた対応策
 - 【対応策（案）】
 - 正圧となる室圧計A付近への給気量を低減
 - インリークが多く、使用頻度が少ない扉の気密化
 - ダクト追設やジェットファン設置により風量バランスを見直し
 - ・ ・ など
- 6月中旬までに方針を固め、対策を実施

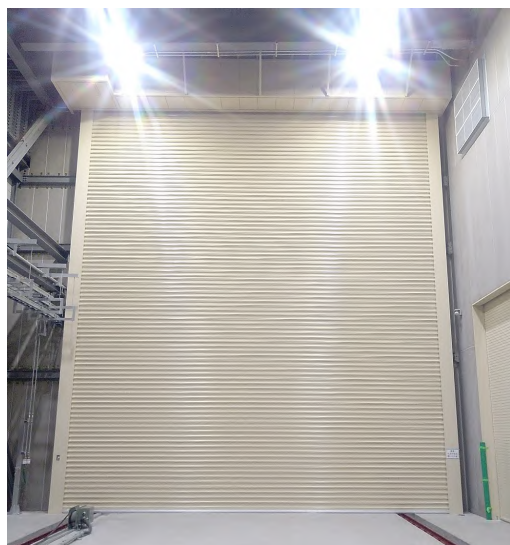
建屋南西 重量シャッター (建屋内より撮影)

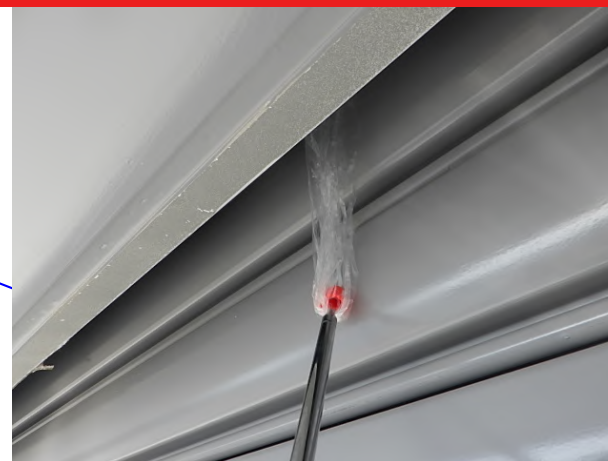
目張り実施前
(外壁シャッター上部)

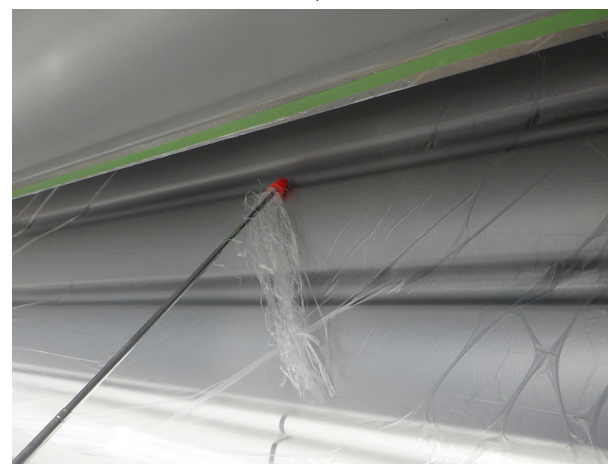
目張り実施中

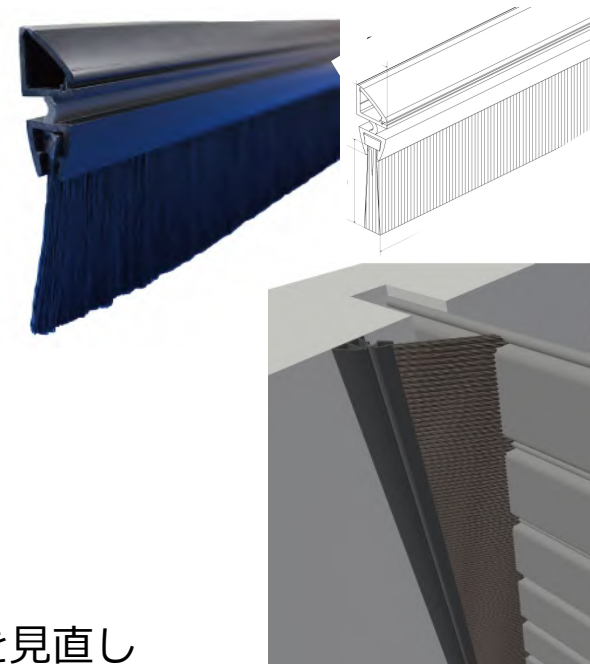
重量シャッター対策（例）
（（株）バーテック殿HPより）

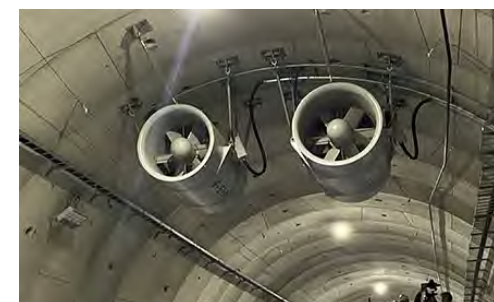
ジェットファン（例）
（GAZOO HPより）

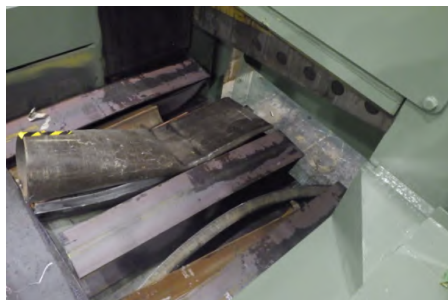
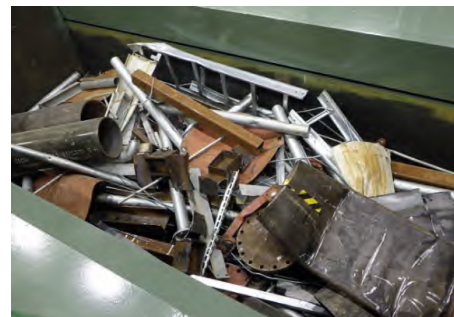
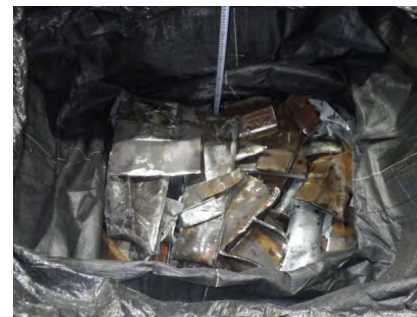
試験時の写真

確認事項	判定基準
切断可能寸法の切断状況を確認 設計最大寸法の金属片が切断可能であることを確認した。	指定寸法が切断可能であること。
実運用で想定される金属瓦礫の切断状況を確認 実運用で切断予定のパイプやフランジ、ガスボンベなどを混在させ破碎可能であることを確認した。	切断可能であること。
処理能力、減容率、破碎後の大きさを確認 時間当たりの処理量、切断前後の廃棄物が減少する割合を確認した。	各種条件が以下の条件を満たすこと。 ・処理能力:12m ³ /h以上 ・減容率:50%以上

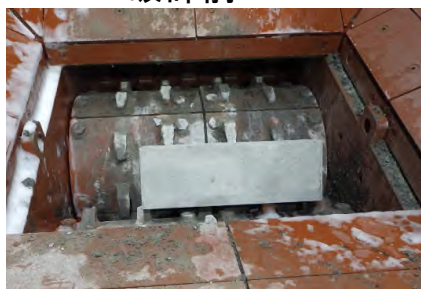
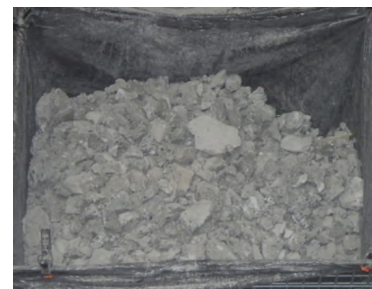
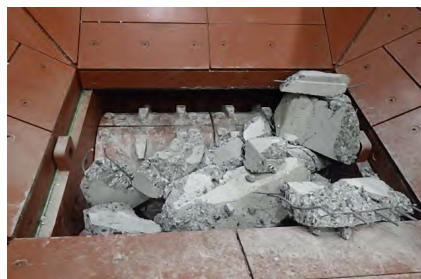
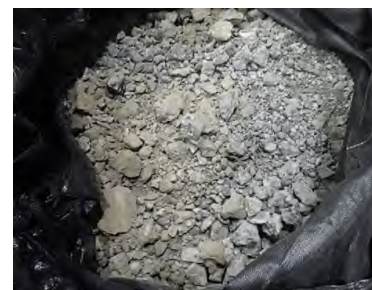
試験時の写真

確認事項	判定基準
切断可能寸法の切断状況を確認 設計最大寸法のコンクリートブロックが破砕可能であることを確認した。	指定寸法が破砕可能であること。
実運用で想定される廃棄物を切断可能であること 実運用で破砕予定のコンクリート辺を投入し、破砕可能であることを確認した。	破砕可能であること。
処理能力、減容率、破砕後の大きさを確認 時間当たりの処理量、破砕前後の廃棄物が減少する割合を確認した。	各種条件が以下の条件を満たすこと。 ・処理能力: 7m ³ /h以上 ・減容率: 50%以上

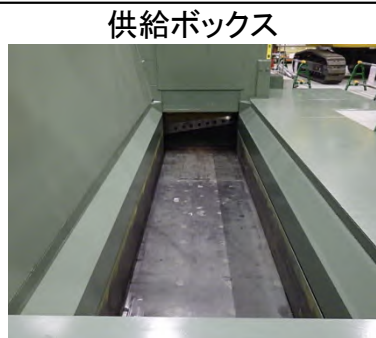
供給ボックス

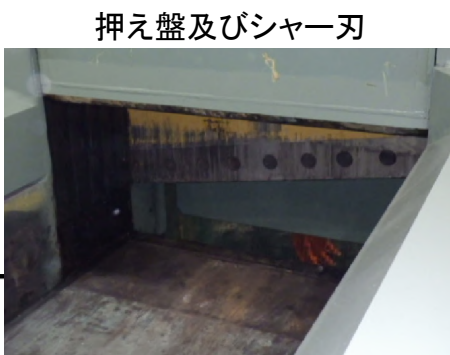
押え盤及びシヤー刃

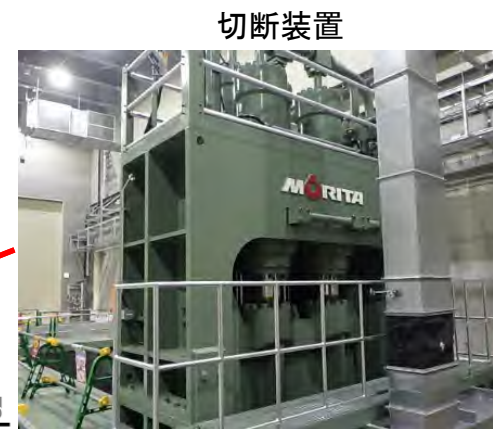
切断装置

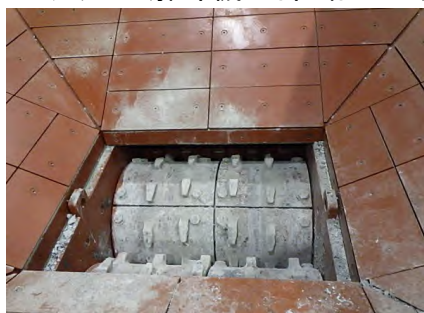
コンクリート解砕機内部2軸ローラ

コンクリート解砕機及び搬出コンベア
