廃炉・汚染水・処理水対策の概要

「廃炉」の主な作業項目と作業ステップ

添付資料
2023年6月29日

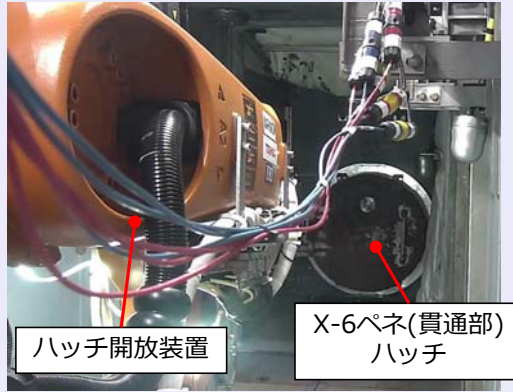
<ハッチボルト切断作業状況>

6月19日からデブリの試験的取り出しに向けたX-6ペネ（貫通部）ハッチ開放のためのハッチボルト切断作業を開始しており、6月28日時点で全24本中20本の締結解除が完了しました。

残りのボルト切断及びナットとの締結を解除したボルトの取外しが完了後、ハッチ開放を実施予定です。

- ロボットアームについて、2022 年 2 月より実施している 現場を模擬した櫛葉モックアップ試験を通じて把握した情報と、事前シミュレーション結果との差異を補正することで、燃料デブリ取り出し時の接触リスクを低減するべく、現在、制御プログラム修正等の改良に取り組んでいる。（改良点：制御プログラム修正・精度向上、アーム動作速度上昇、ケーブル取付治具の改良、視認性向上、把持部の改良等）
- また、2 号機現場の準備工事として、2023 年 4 月に X-6 ペネハッチ開放に向けた隔離部屋の設置が完了。
- 2023 年 6 月からデブリの試験的取り出しに向けた X-6 ペネ（貫通孔）ハッチ開放のためのハッ

チボルト切断作業を実施しているところ。ボルト切断完了後は、ハッチ開放予定。

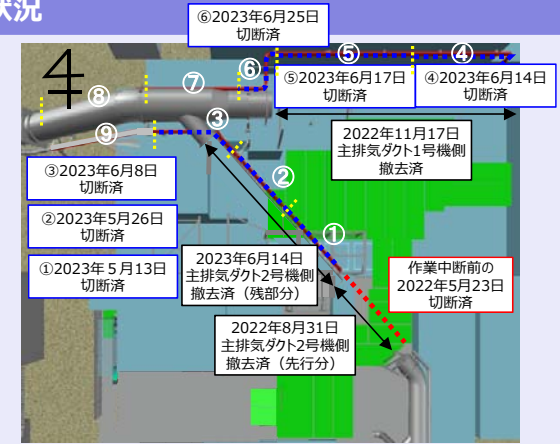
<SGTS配管等に係る切断状況>

1/2号機非常用ガス処理系(SGTS)配管について、1号機原子炉建屋カバー設置等に干渉する箇所を撤去を実施しています。

撤去を計画している9箇所のうち6箇所目の配管切断作業を6月25日に完了しました。計画している9箇所目の配管については、工程の組み替えを行い周辺ガレキの撤去後に、切断を行う予定です。

また、並行して1/2号機廃棄物建屋周辺のガレキ撤去作業を実施し、主排気ダクトの撤去も進めています。

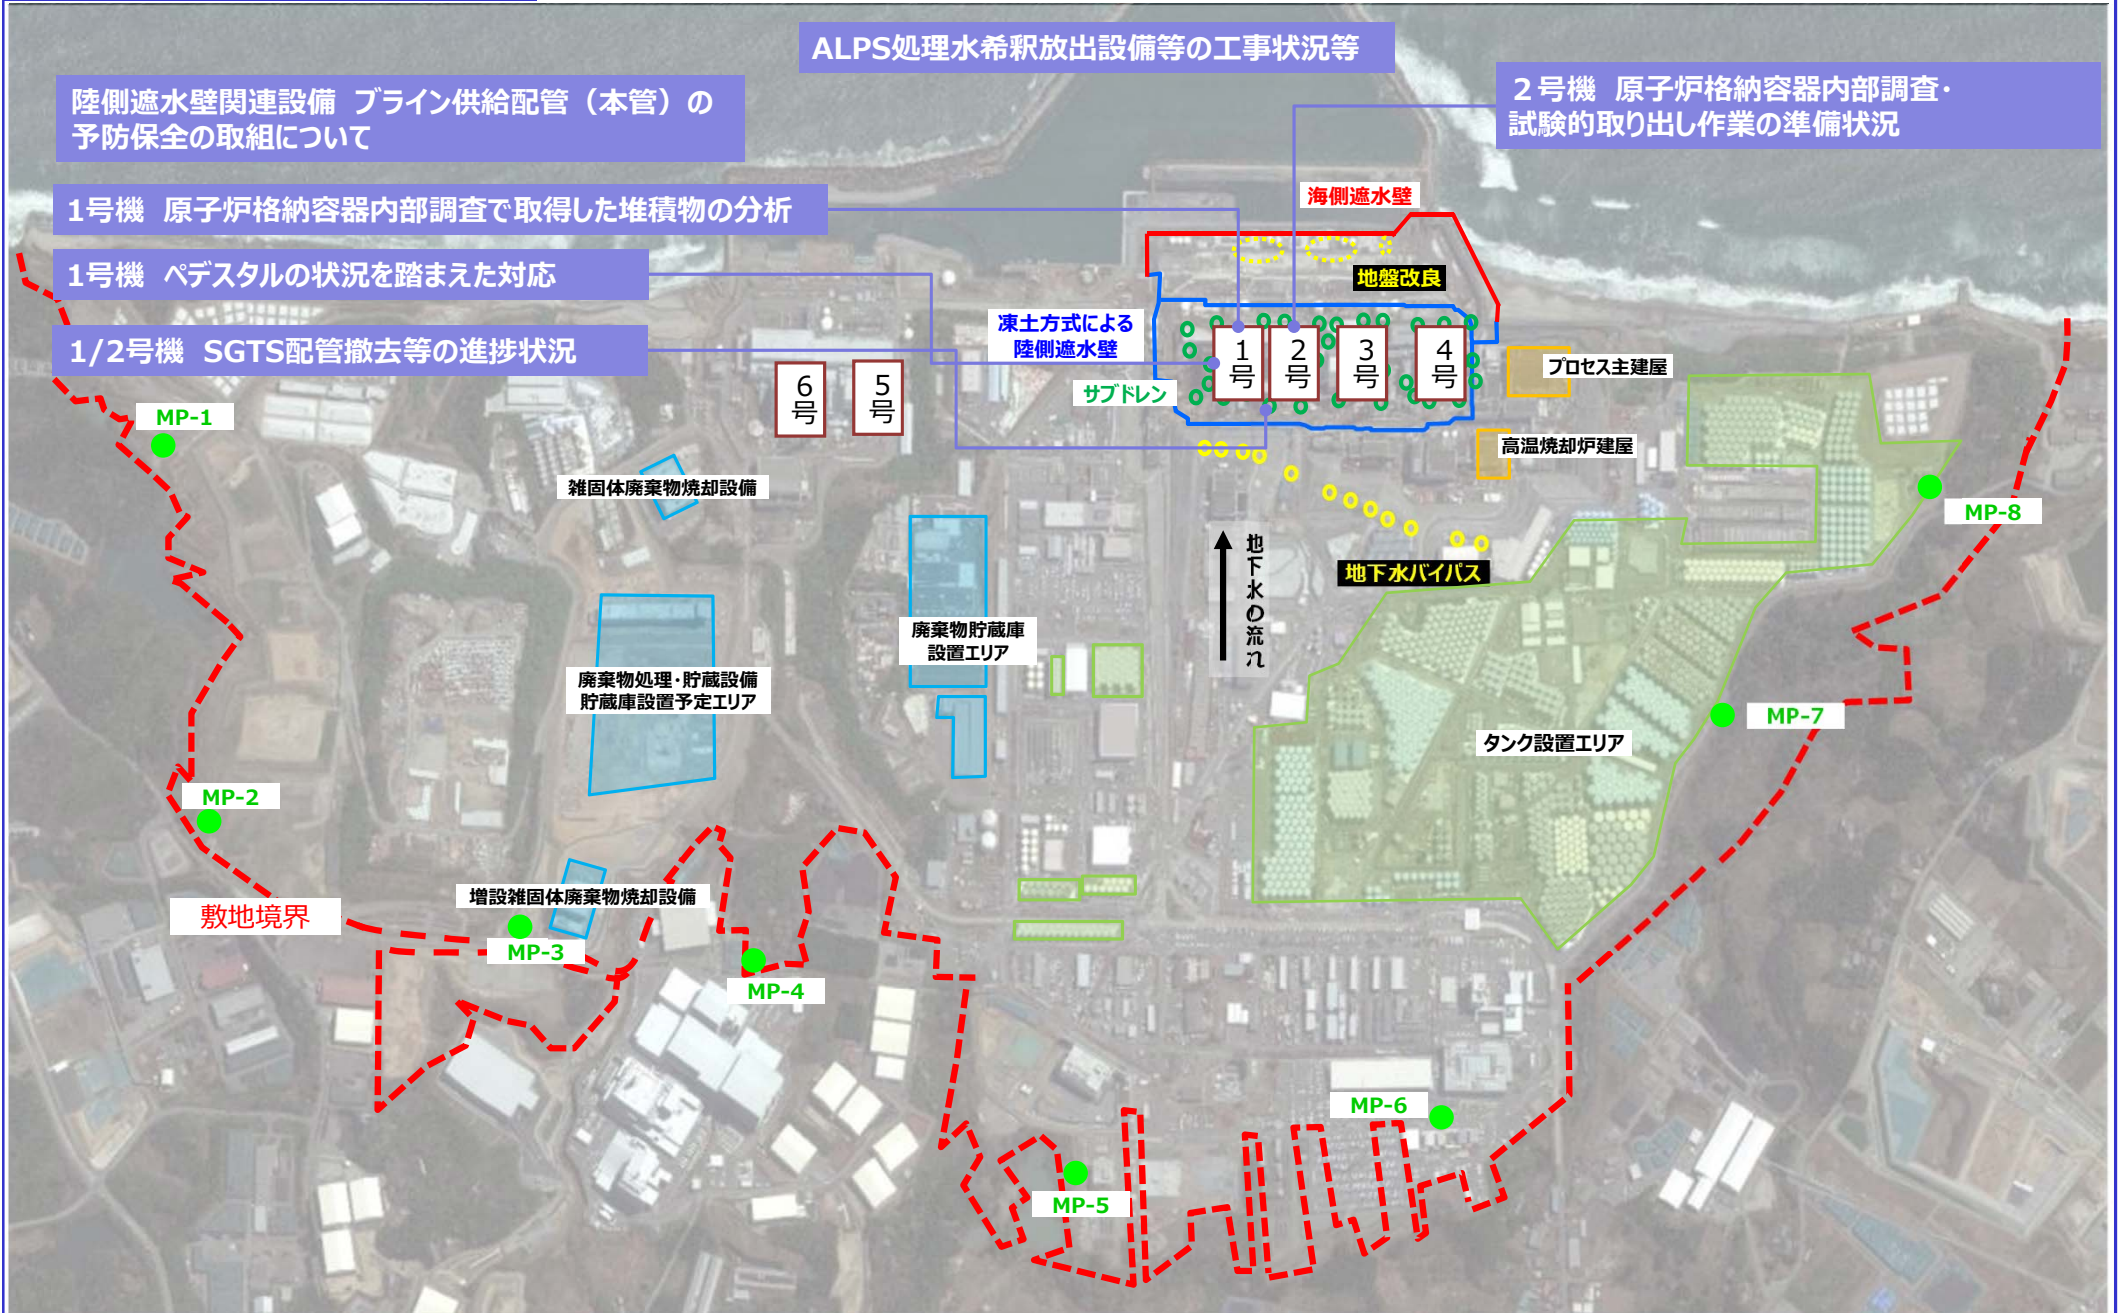
主な取組の配置図

陸側遮水壁関連設備 ブライン供給配管（本管）の
予防保全の取組について

1号機 原子炉格納容器内部調査で取得した堆積物の分析

1号機 ペダスタルの状況を踏まえた対応

1/2号機 SGTS配管撤去等の進捗状況

ALPS処理水希釈放出設備等の工事状況等

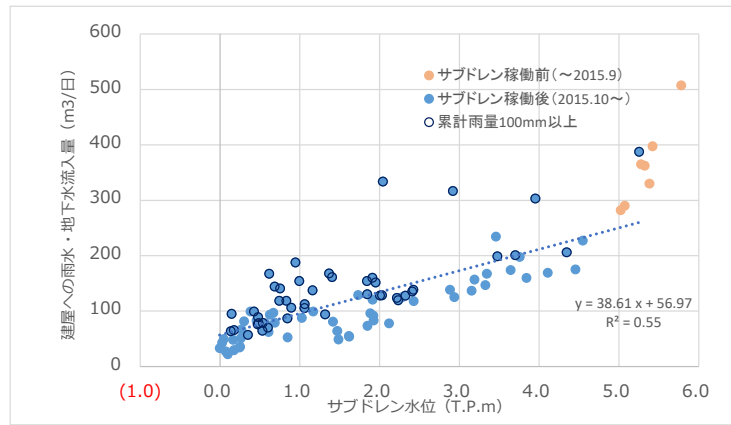
図2：建屋への地下水・雨水等流入量と1～4号機サブドレン水位の相関

- サブドレン他水処理設備においては、2015年9月14日に排水を開始し、2023年6月20日まで2,183回の排水を完了。
一時貯水タンクの水質はいずれも運用目標を満足している。

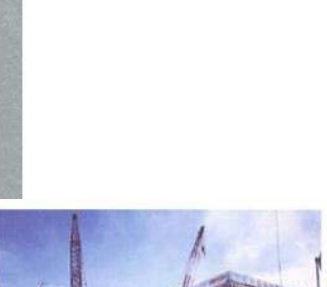
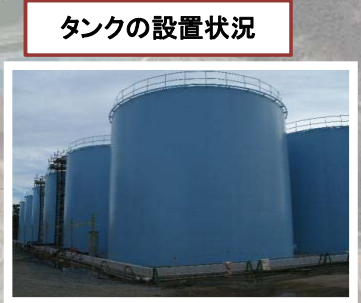
- ガレキ保管エリア
- ガレキ保管エリア（設置予定）
- 使用済保護衣等
- 伐採木保管エリア
- 中低レベルタンク等（既設）
- 中低レベルタンク等（設置予定）
- 水処理二次廃棄物等（既設）
- 水処理二次廃棄物等（設置予定）
- 廃棄物処理施設
- 非管理施設
- 分析・研究施設
