汚染水対策スケジュール (1/3)

廃炉中長期実行プラン2023

陸側遮水壁関連設備 ブライン供給配管（本管）の  
予防保全の取組について

# 多核種除去設備等処理水希釈放出設備 及び関連施設等の設置工事の進捗状況について

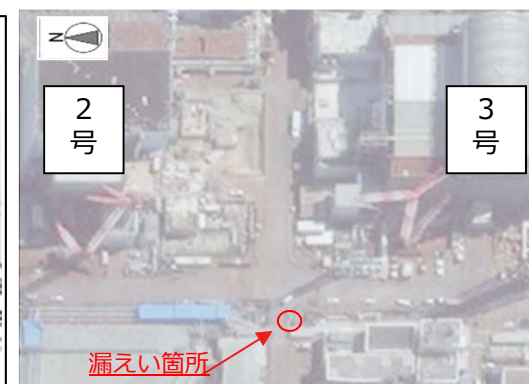
ブライン漏えい箇所（送り側6BLKH1-2）

- 2022年2月15日ブライン供給配管へ新設した電動弁の試運転時に2,3号機山側のブライン供給配管（送り側6BLKH1-2）のカップリングジョイント部から漏えいを確認した。（漏えい量は約47m<sup>3</sup>）
- 漏えいの影響による凍結管温度の上昇や建屋への地下水流入量に変化なし。
- 2022年2月21日にカップリングジョイントの交換、新ブライン補給を行い復旧済み。

カップリングジョイント

■ 漏えいに係る想定要因の調査を行い、凍上による影響が主要因と推定。

想定要因	概要	調査内容	調査結果(影響有無)
1. 凍上現象	凍上現象による地盤の変状に伴う配管への影響	<ul style="list-style-type: none"> <li>・カップリングジョイントの遊間計測</li> <li>・配管レベル計測</li> <li>・凍結管位置計測</li> </ul>	<p>【影響あり】</p> <p>配管レベル計測の結果により、配管レイアウトなどに起因する不等凍上が確認された。</p>
2. 地震	地震による配管への影響	<ul style="list-style-type: none"> <li>・地震前後での配管レベル計測</li> </ul>	<p>【影響なし】</p> <p>地震前後での配管レベルの計測結果に有意な変化は確認されなかった。</p>
3. 振動	車両走行時の振動による配管への影響	<ul style="list-style-type: none"> <li>・振動計を設置しての振動計測</li> </ul>	<p>【影響なし】</p> <p>交通量の多い箇所と比較しても、漏えい箇所の振動は小さく、ほとんど配管に影響を与えていなかった。</p>
4. ゴムリング	ゴムリングの経年劣化による影響	<ul style="list-style-type: none"> <li>・外観目視検査</li> <li>・検査機関にてゴムリングの詳細検査</li> </ul>	<p>【影響なし】</p> <p>現物確認の結果、損傷や経年劣化は確認されなかった。</p>

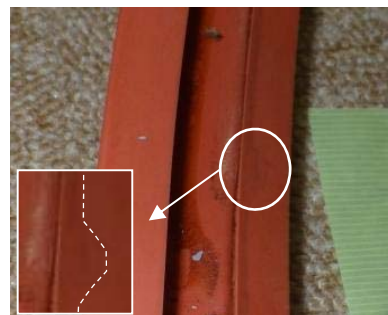
- 社外検査機関での検査の結果、シール部であるゴムリングに目立った損傷や経年劣化は確認されなかった。
- ゴムリングの外観目視検査を確認した結果、ブラインの痕と思われる変色が確認された。
- ゴムリング取外し時の配管内に堆積物(酸化鉄やブラインに含まれる塩化カルシウムの酸化物等)が確認された。

ブライン痕と思われる変色

堆積物

- 調査結果より、ゴムリング変色部に不純物が挟まっていたことにより、滴下の発生しやすい状態であったと推定される。
- なお、微量滴下については、遊間を管理することにより、滴下から大規模な漏えいに発展することはないと推定している。
- 微量滴下発生時は現場養生を行い、ブラインタンクレベルの監視を継続し、必要に応じてブラインタンクへブラインの補充、およびシステムを計画的に停止してのカップリングジョイント等の交換を検討する。

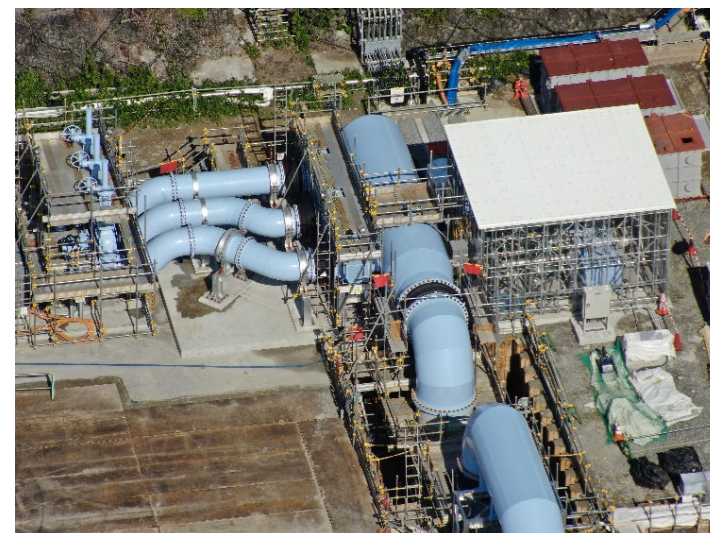
海水移送配管・海水配管ヘッダ設置の状況

- ・配管基礎 基礎構築 11/11基完了
- ・サポート設備 約320/約320m
- ・配管設備 約320/約320m <6/26現在>

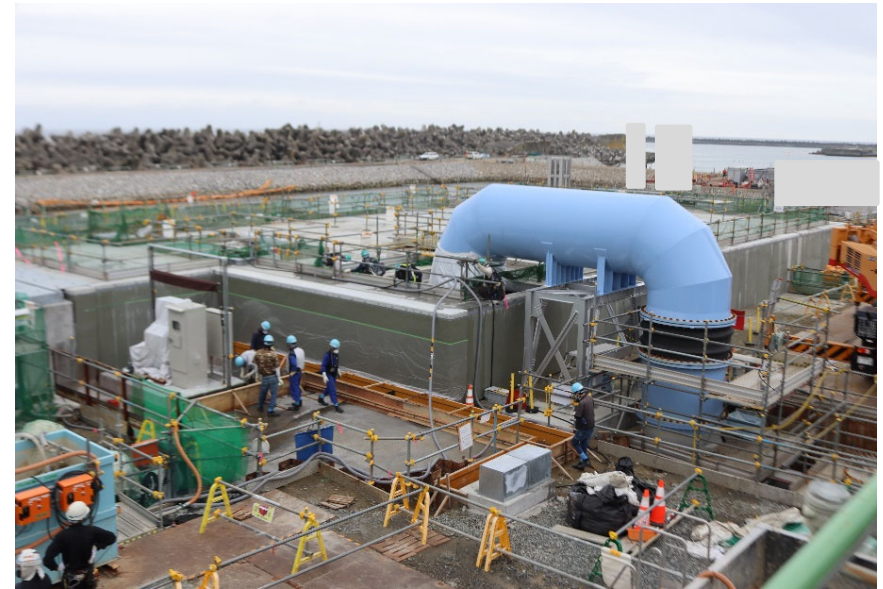
放水立坑（上流水槽） 全景

- 希釈設備：放水立坑（上流水槽）  
据付組立およびコンクリート打設、防水塗装、水槽内の水張り、堰の構築が6月9日に完了しました。
- 放水設備：放水立坑（下流水槽）  
躯体構築は3月23日に完了し、下流水槽への注水が6月6日に完了しました。

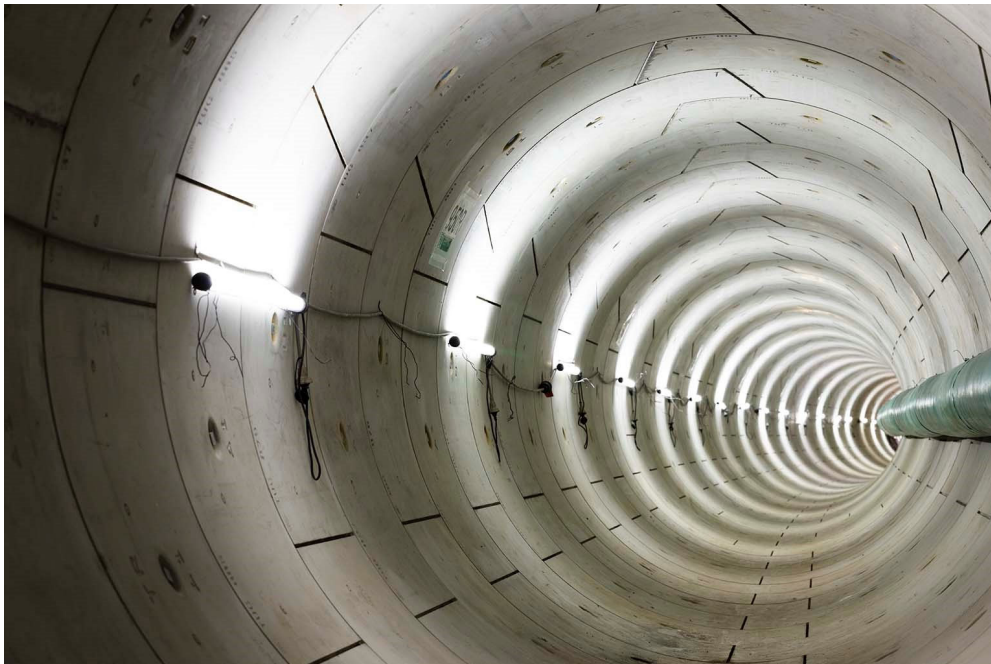
トンネル内部の状況

日付	実施事項（進捗）
5月7日	設備撤去完了
5月21日	止水工事完了
6月5日	片付け完了
6月6日	注水完了

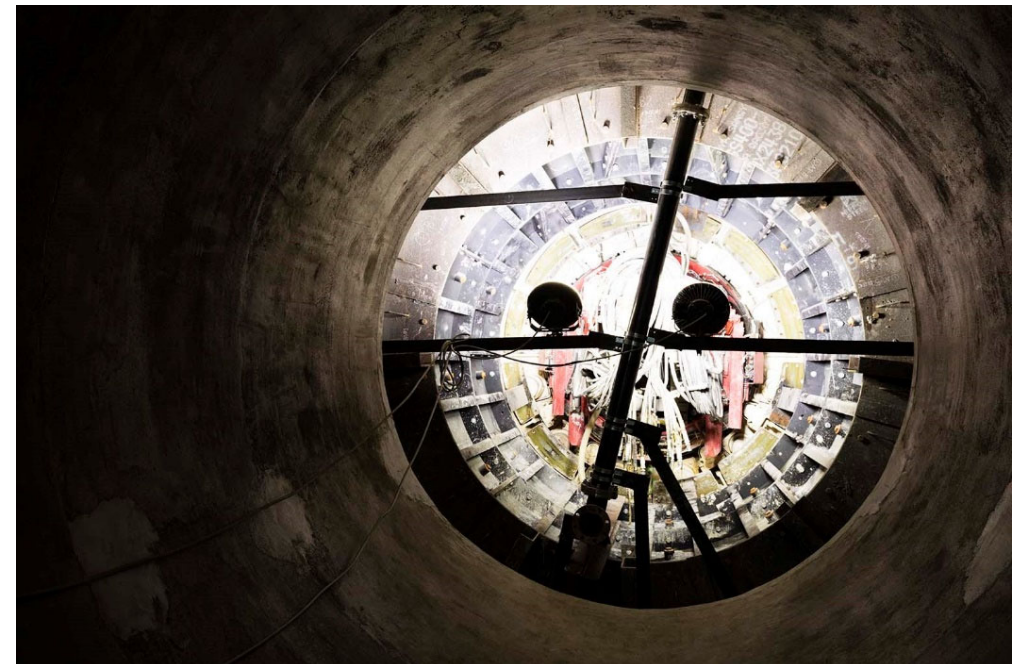
トンネル先端状況

日付	実施事項（進捗）
4月1日	掘進作業を再開
4月22日	本掘進（岩盤部分）完了
4月25日	到達完了
4月26日	掘進作業完了

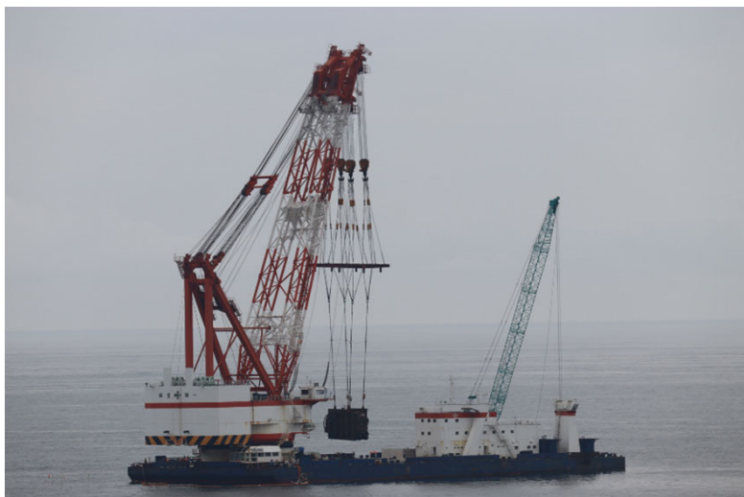
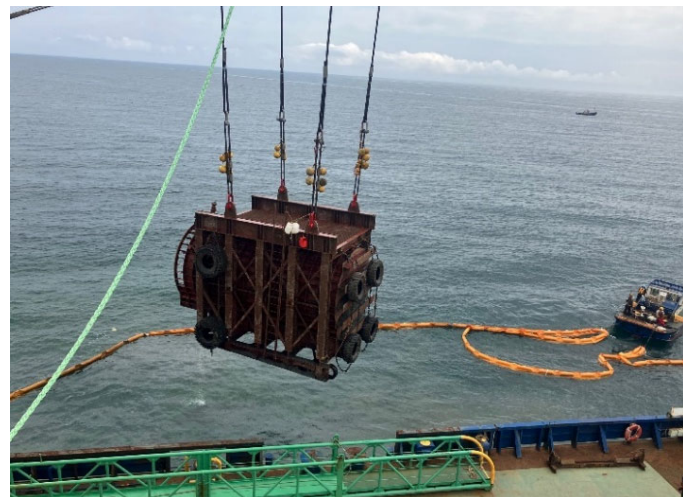
到達管の撤去作業の状況①

6月26日に到達管の撤去および放水蓋（放水口ケーソン上蓋）の設置が完了しました。これにより、ALPS処理水希釈・放出設備等において、原子力規制庁による使用前検査を受検するために必要となる全ての施設の設置を終えました。

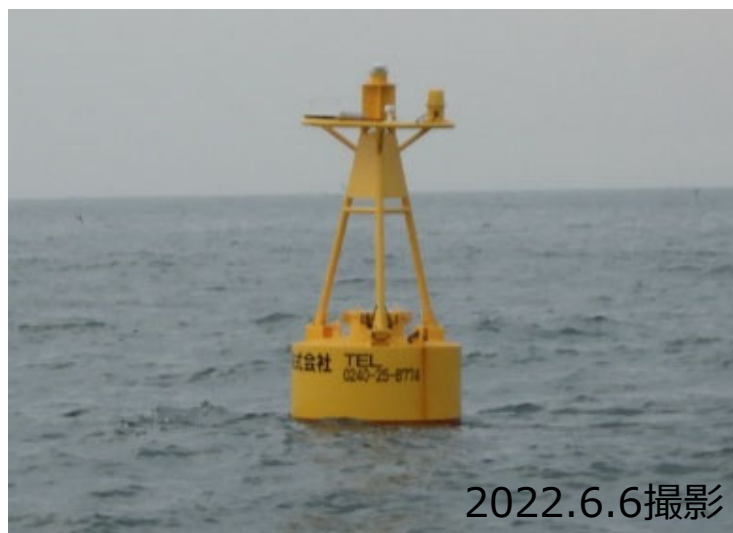
灯浮標設置状況

- ALPS処理水希釈・放出設備等において、前頁に記載の施設の設置完了後、海上工事では以下の作業を予定しています。
- ケーソン周囲の潜水調査を行い、放水蓋とケーソン本体の間に隙間が確認された場合には、必要に応じて放水蓋の周囲をモルタル等で固定します。
- 工事に使用したシンカーブロック（110t）と灯浮標（鋼製シンカーブロック含む）については、年内目途に、準備が整い次第、起重機船にて撤去します。

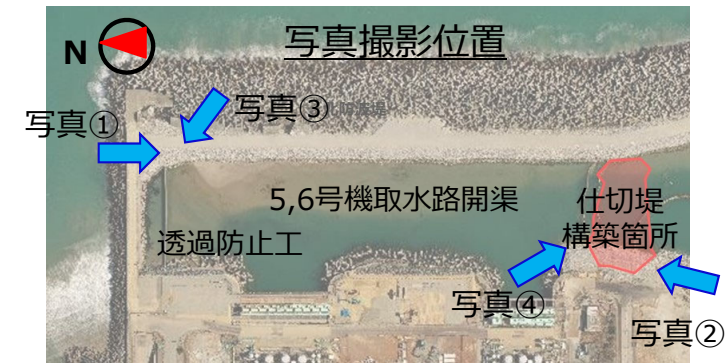
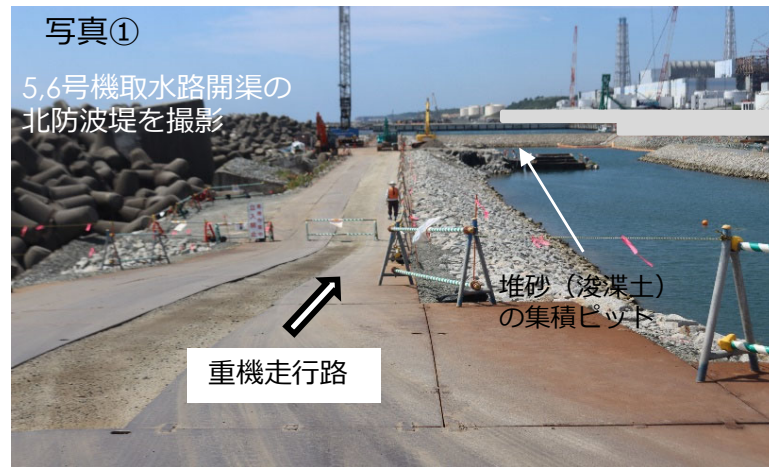
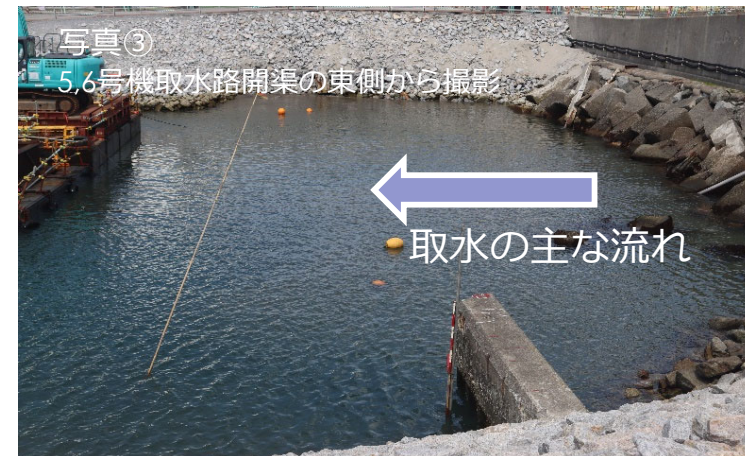
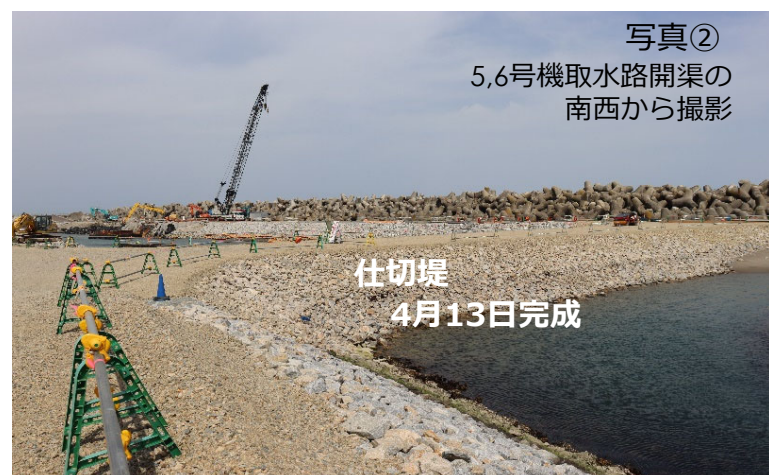
5・6号機海側工事エリアの状況

5,6号海側工事エリアでは、取水路開渠内の堆砂の撤去（浚渫）、仕切堤の構築（4月13日完成）、4月18日より透過防止工の一部撤去作業を行っており、5月26日に完了しました。取水に影響を与える範囲の堆砂の撤去（浚渫）は、6月22日に完了しました。

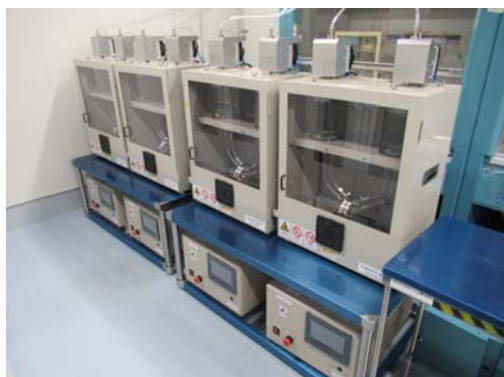
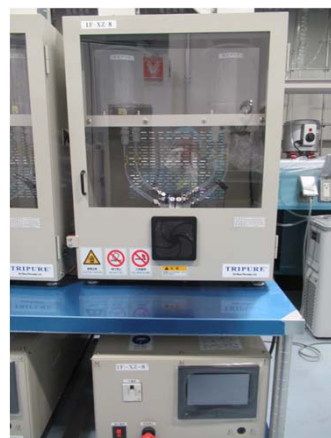
電解濃縮装置  
試験状況

- 電解濃縮装置を構内の化学分析棟に設置した。
- 2022年12月に8台調達し、2023年3月に濃縮試験、同6月に実試料による比較試験を終えた。
- 実運用への適用が可能と判断したため、6月の採取試料から当社分析に順次適用していく。

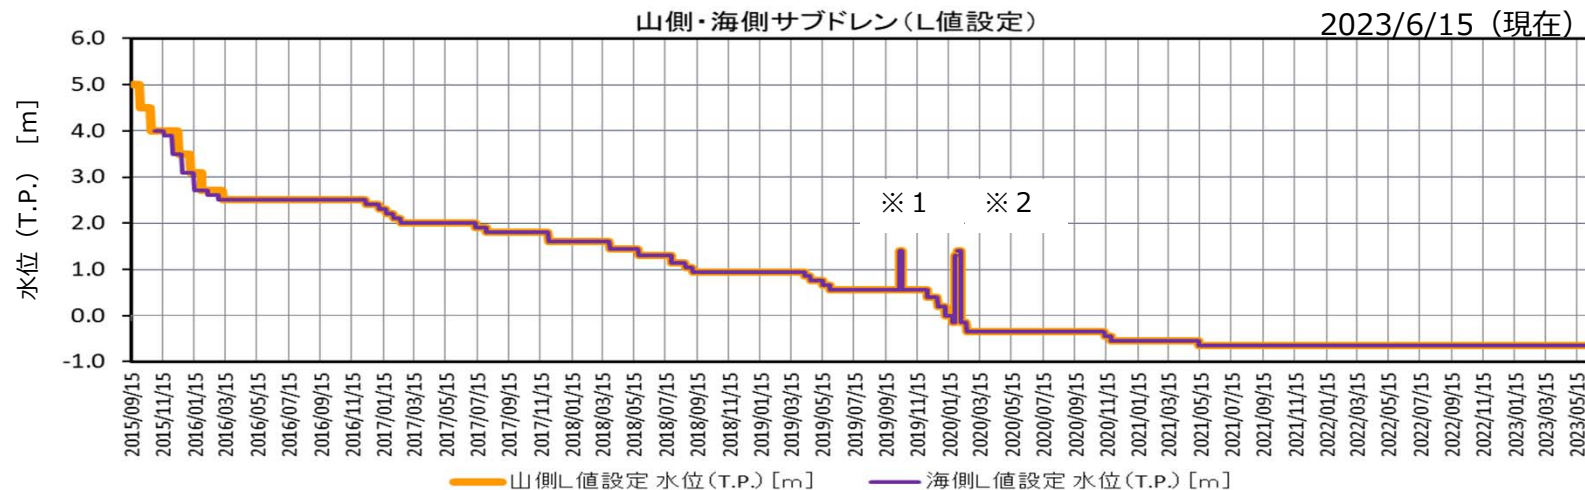
- ※1 台風19号対応として10月12～15日の間、一時的に全ピットのL値をT.P.1400mmに変更した。
- ※2 1月の大雨に備えて基本のL値をT.P.1300mmとし、2月7日に水位設定値を元に戻した（L値:T.P.-0.15 m）

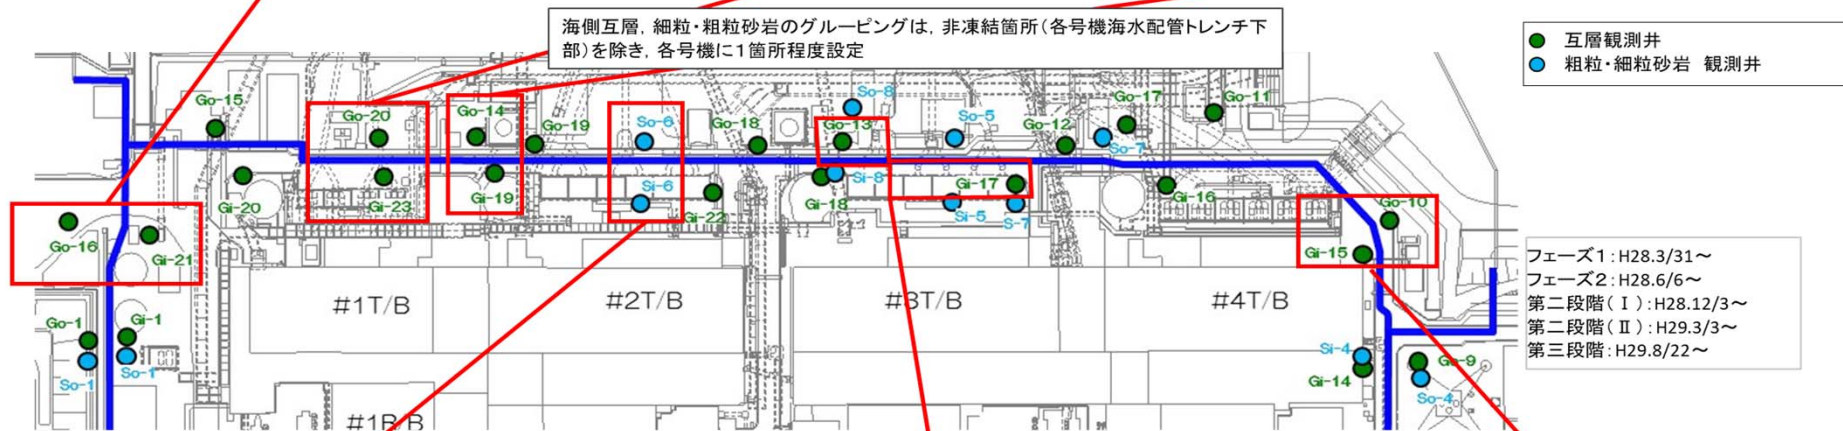
フェーズ1: H28.3/31~  
 フェーズ2: H28.6/6~  
 第二段階(Ⅰ): H28.12/3~  
 第二段階(Ⅱ): H29.3/3~  
 第三段階: H29.8/22~
