1号機 PCV内部調査について
(ROV-E調査で取得した堆積物の分析)

1号機 ペデスタルの状況を踏まえた対応について

1号機PCV水位低下に向けたS/C内包水サンプリング 作業の実施について

1/2号SGTS配管撤去（その1）の進捗状況について

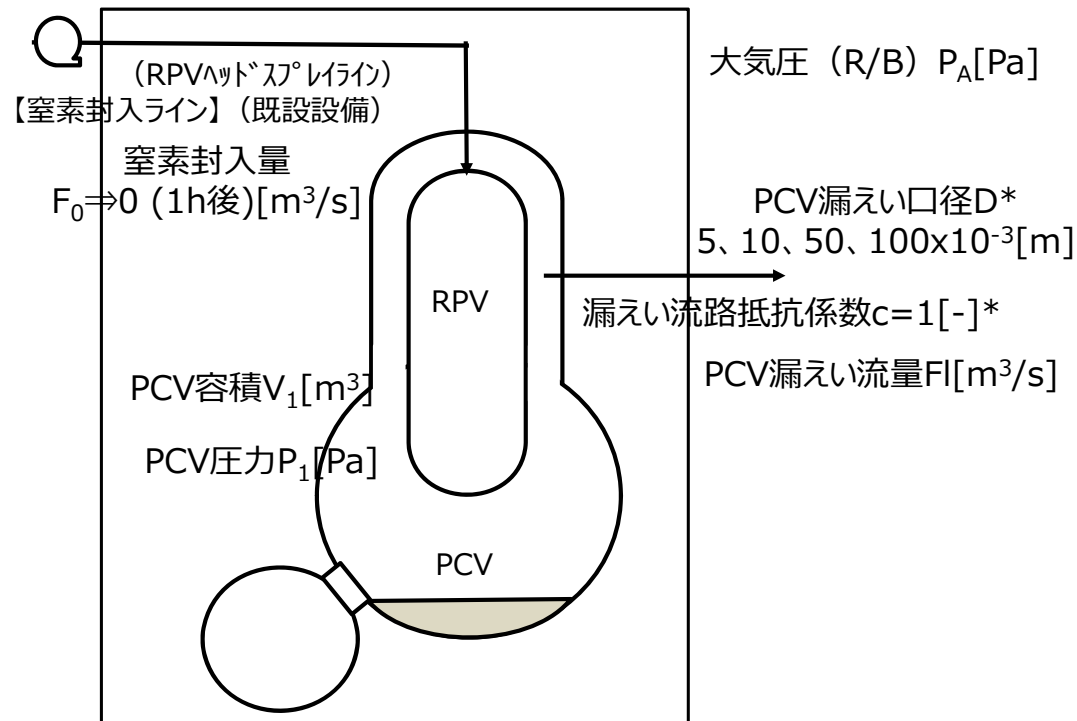
<評価モデル>

- PCV漏えい口径*を5～100mmと変化させ、事象発生後および1h後の窒素封入停止によるPCV圧力と漏えい流量の変化を確認した。
- PCV開口部が小さい場合、開口部からの漏えい流量は窒素封入によって加圧されるPCV圧力と、PCV外の圧力の差圧に起因した流量となる。

$$F_l(t) = c \cdot \pi \left(\frac{D}{2}\right)^2 \sqrt{\frac{2}{\rho} (P_1(t) - P_A)}$$

$$\Delta P_1(t) = \frac{\{F_0(t) - F_t(t)\} \Delta t}{V_1} P_1(t)$$

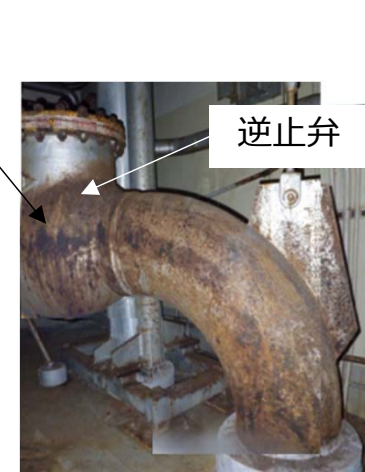
既設CUW配管

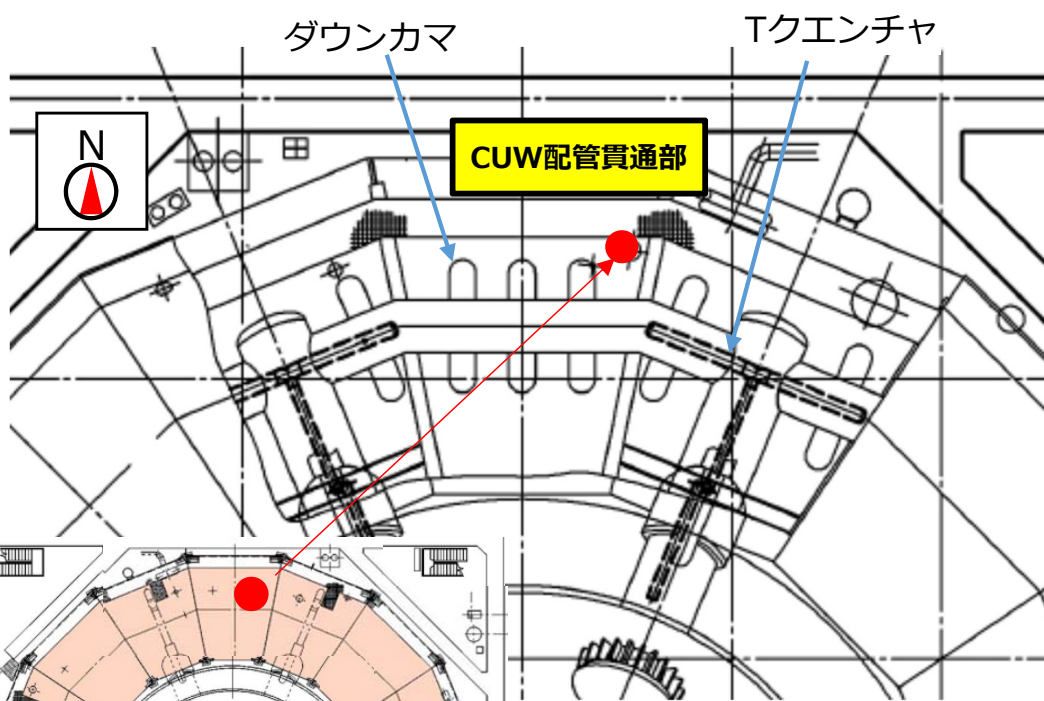
(参考) カメラ・サンプリング治具のS/C内挿入位置

- カメラ/サンプリング治具は、取水設備の取水口となるCUW配管出口近傍に位置させる。
- サンプリングは、S/C (CUW配管) 内部の高さ方向に3ヶ所実施する予定であるが、箇所数は、サンプリング時の空間線量率の変化に応じ、適宜、見直す可能性あり。

[補足]
カメラによる目視確認は、S/C底部(堆積物の有無)の状況、S/C内表面、ダウンカメラ下部、Tクエンチャ等の構造物が見れる可能性があるが、S/C内包水の透明度により影響される。

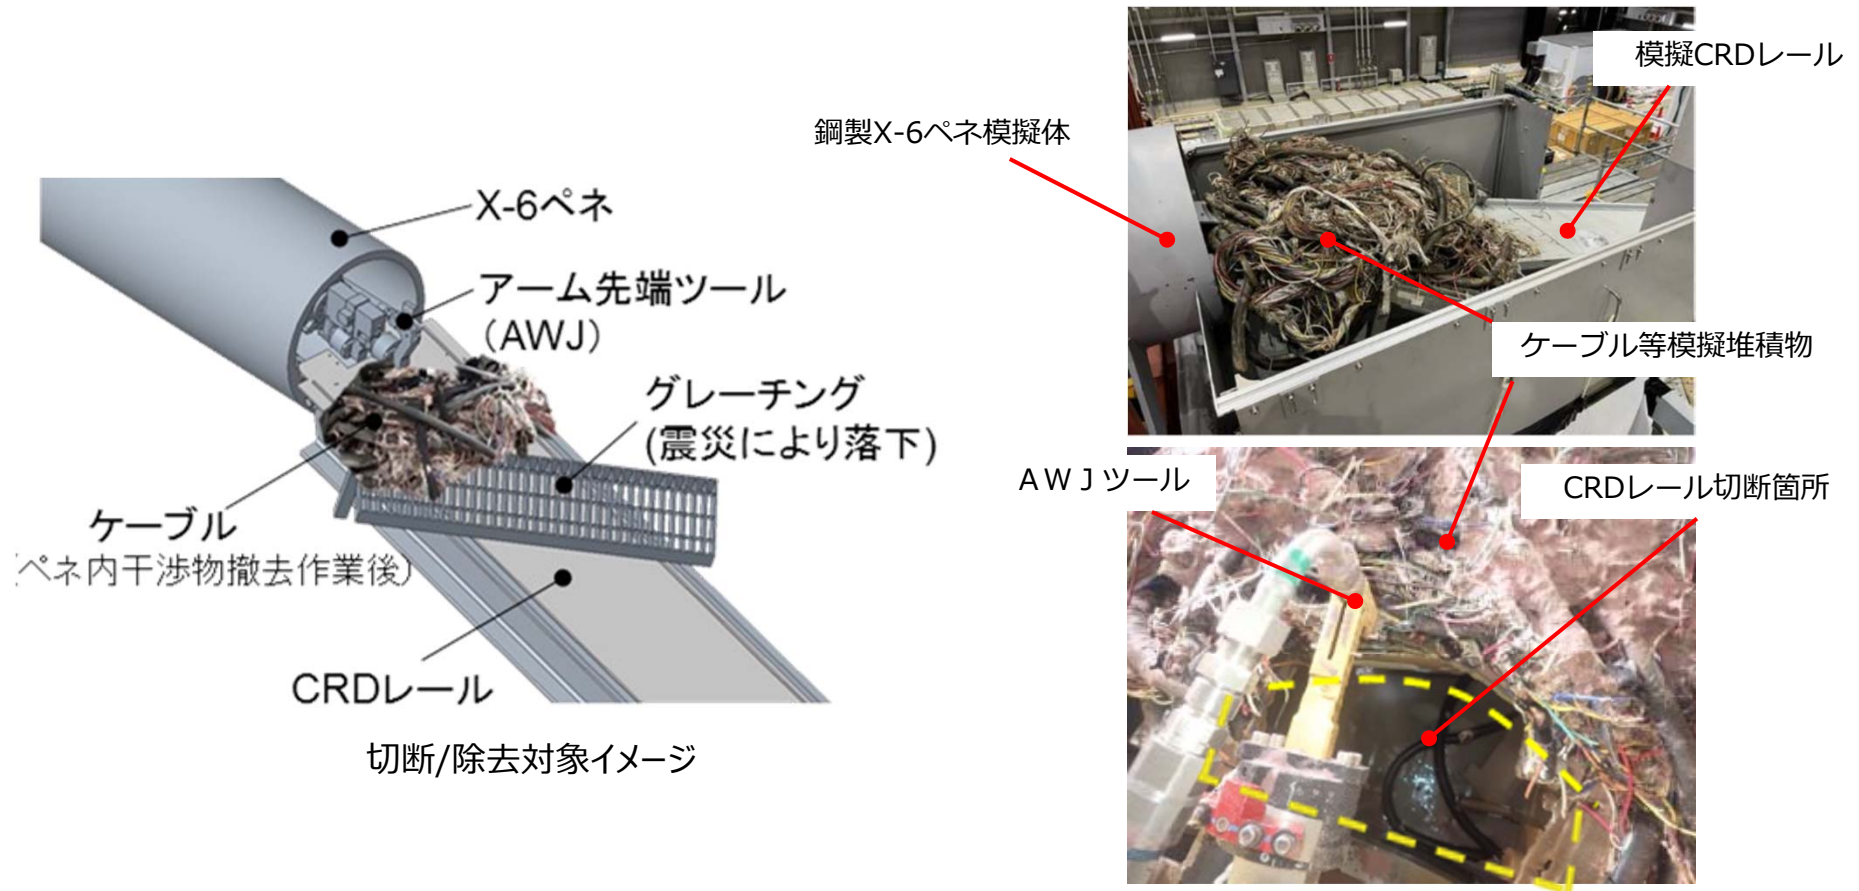
AWJによるX-6ペネ出口の障害物撤去試験の状況

- ・ロボットアームの先端にAWJツールを搭載し、アームアクセス時に干渉するケーブル・CRDレール等の切断及び除去試験を実施中。

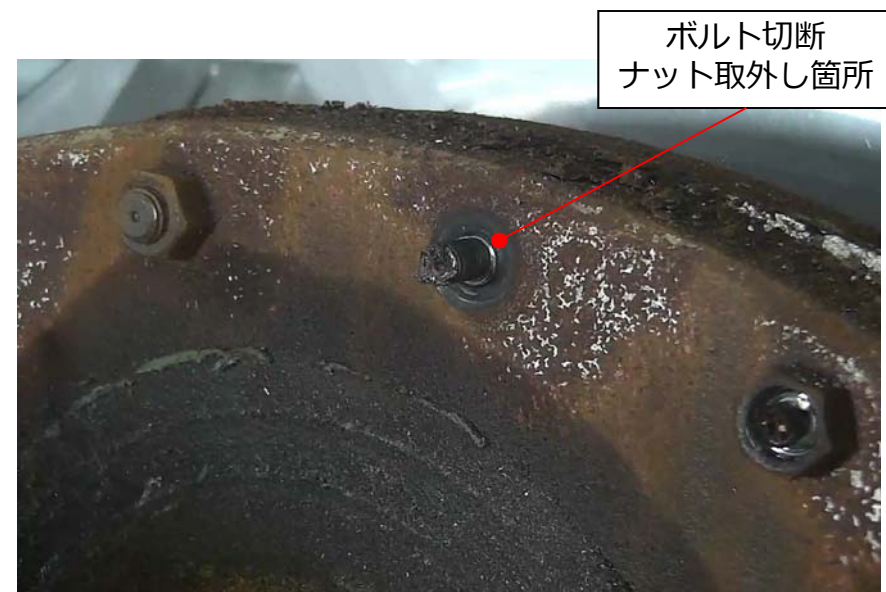
ボルト切断作業状況

ボルト切断後

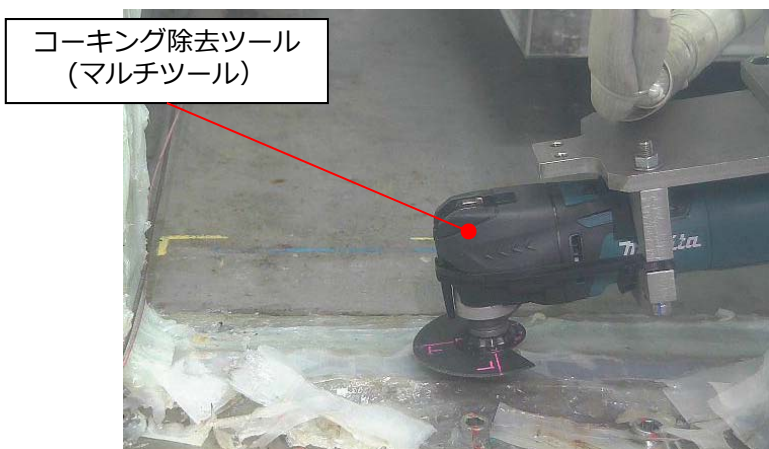
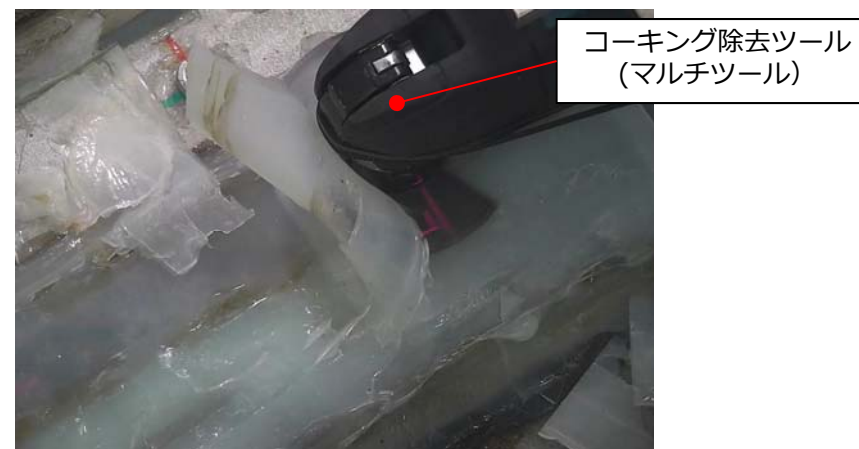
- 以下、隔離部屋①②接続部のコーキング箇所盛り上がり部の除去作業の実施状況。

- スロープ取り付け箇所の3Dスキャンデータを確認し、隔離部屋①と②の接続部に塗布したコーキング箇所の一部がスロープに干渉していることを確認。現状のスロープでは、堆積物除去装置の走行が不可と判断。

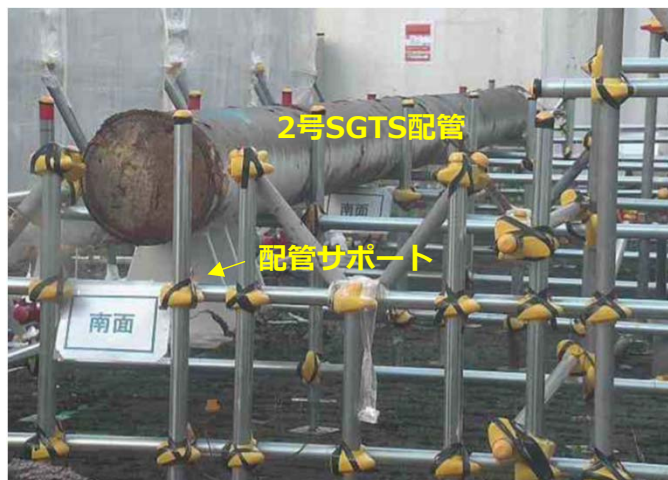
配管切断

配管仮置き

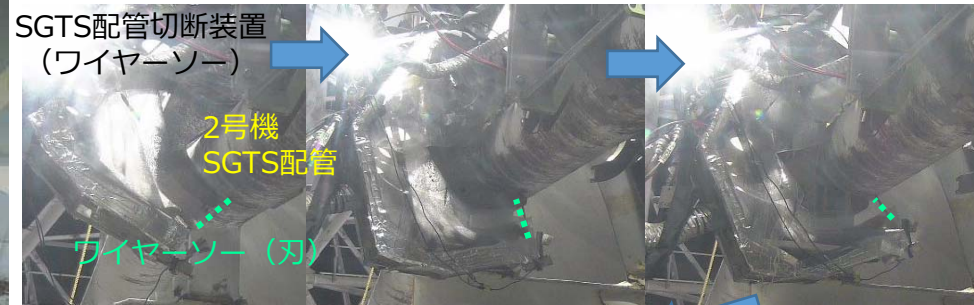
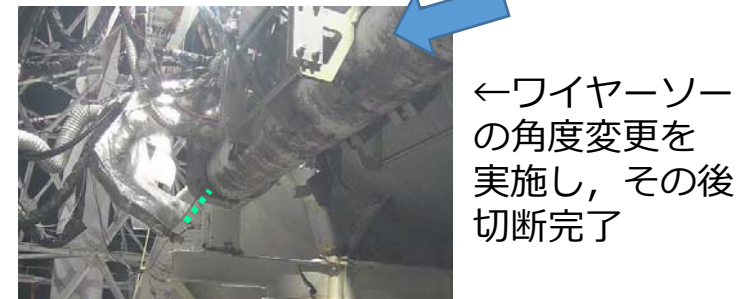
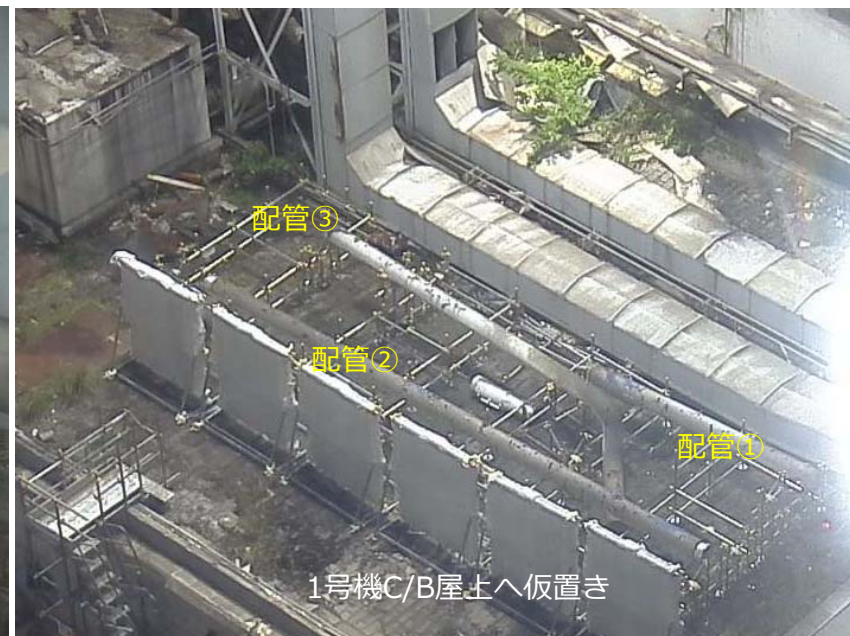
配管④：寄付き確認，切断及び仮置き作業状況

- 配管寄付き確認を実施し，結果良好。
- 鉛直配管配断，水平配管切断を実施し，噛み込み等のトラブルなく，完了。
- 切断した配管を地上の1号機R/B北側ヤードへ仮置き。
- なお，切断作業中の仮設・構内ダストモニタの値に有意な変動はなかった。

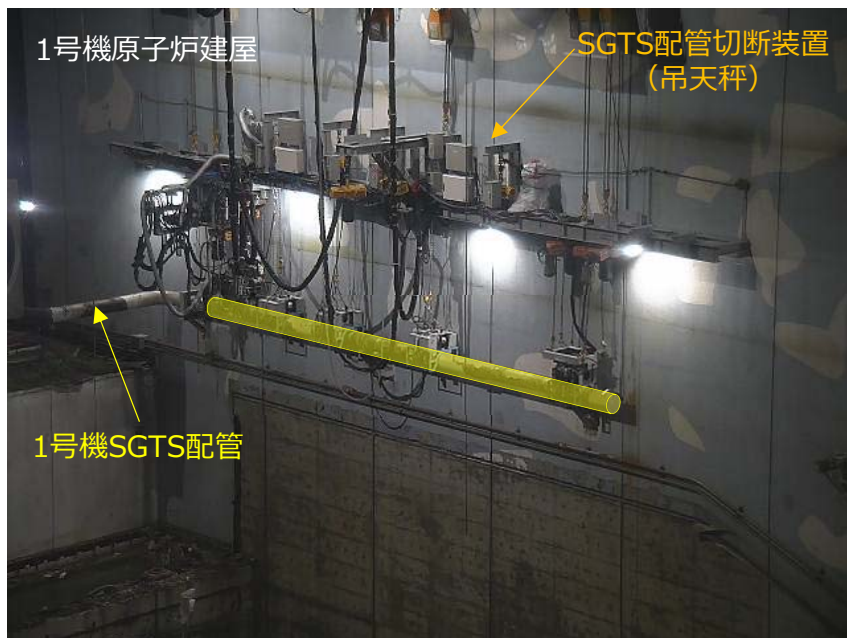
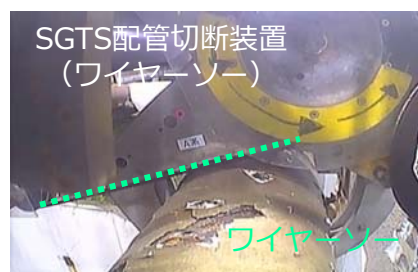
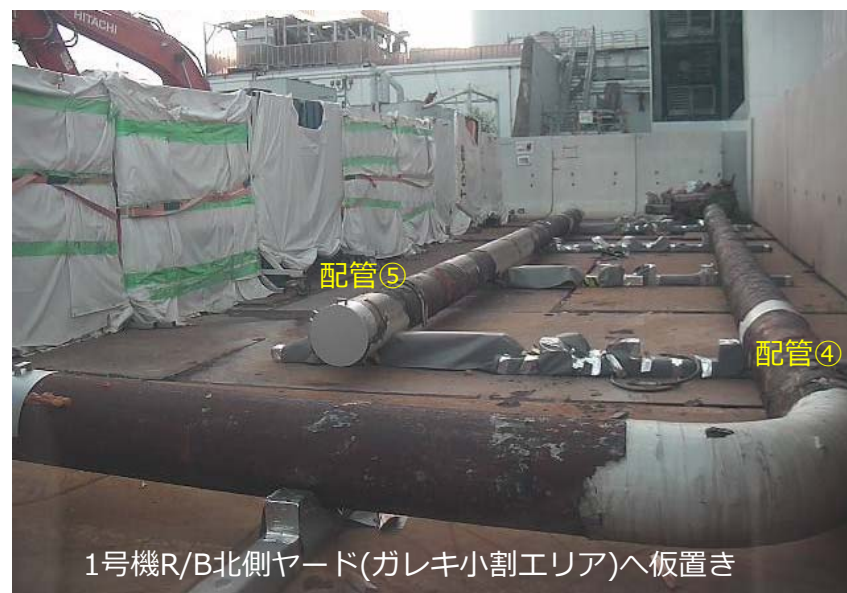
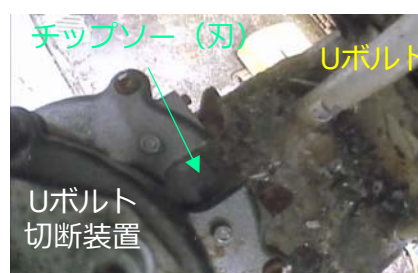
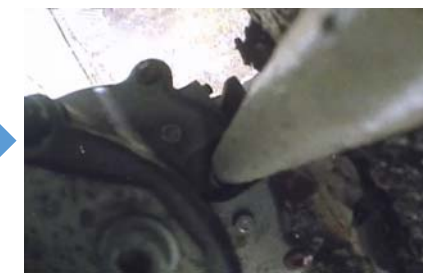
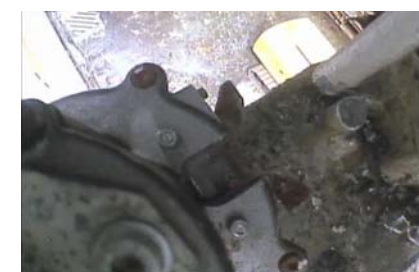
配管⑥：寄付き確認，切断及び仮置き作業状況

- 初回の寄付き確認時に，サポート切断の途中で，セイバーソーの刃がサポートに対し押しこめないことを確認。事前に定めた手順のとおり，機器の調整・消耗品の取替えを実施し良好。
- 再度寄付き確認を実施し，結果良好であったため，配管切断を実施。噛み込み等のトラブル無く，完了。
- 切断した配管を1号機T/B屋上へ仮置き。
- なお，切断作業中の仮設・構内ダストモニタの値に有意な変動はなかった。

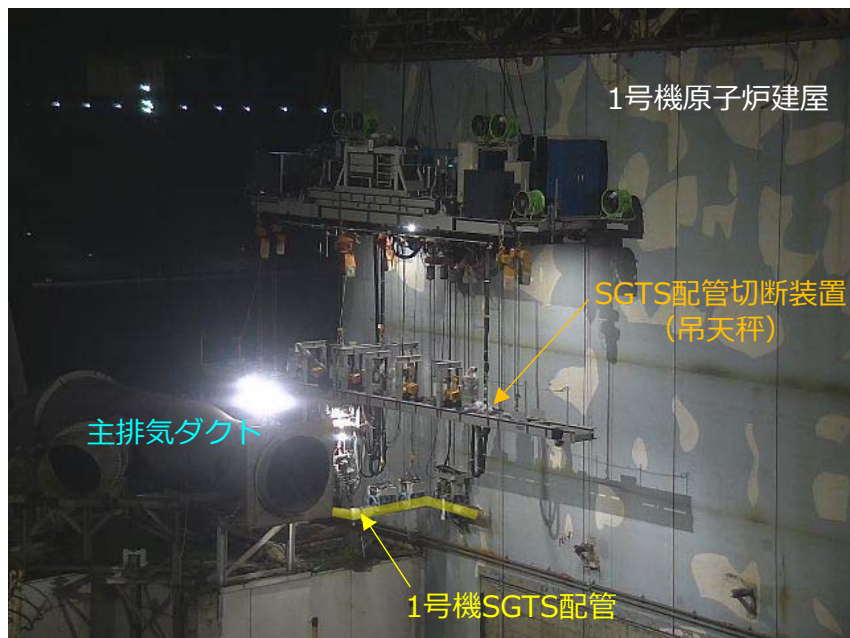
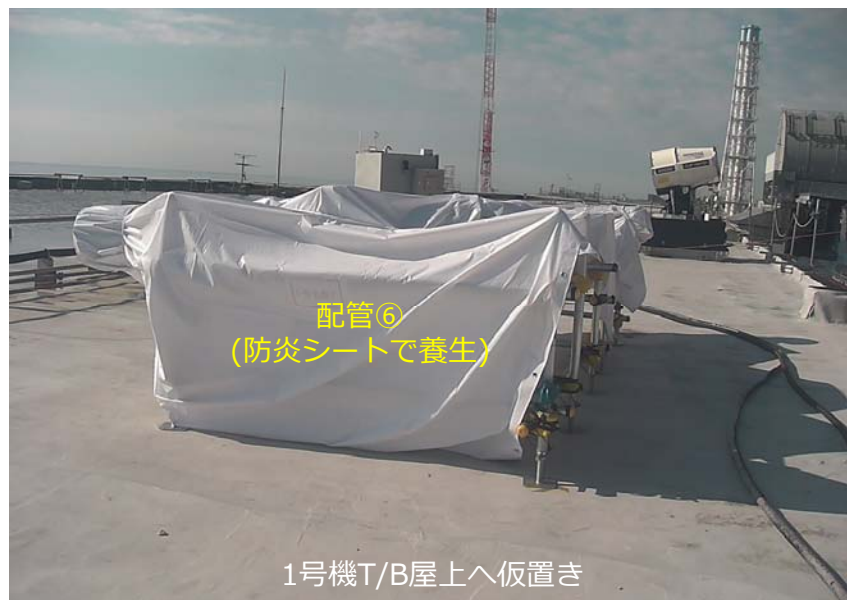
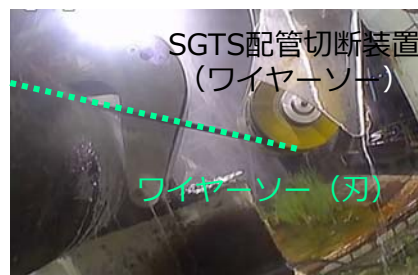
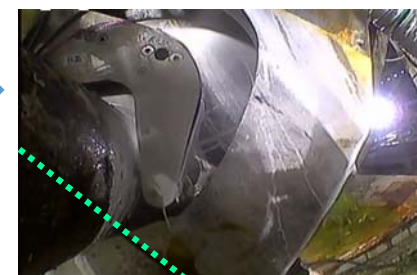
【補足】1号機SGTS配管の仮置き場所について

- 1号機SGTS配管は、大型カバー設置工事・Rw/Bガレキ解体工事との干渉、周辺エリアへの線量影響を考慮し、1号機T/B屋上に仮置きする。
- 配管④⑤⑥⑦⑧が対象。現在、配管④⑤⑥を1号機T/B屋上へ仮置き済み。

※配管④⑤については、1号機R/B北側ヤードのガレキ小割エリアへ一時仮置きしていたが、1号機T/B屋上のエリア設定を行い、移動を実施済み。

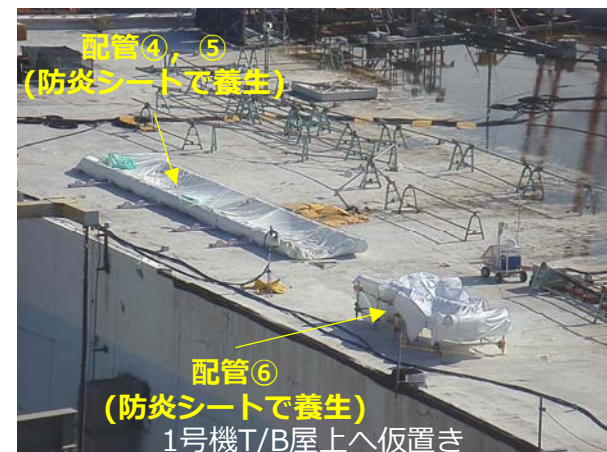
参考：1/2号機Rw/Bのガレキ撤去における主排気ダクト撤去の進捗 **TEPCO**

- ▶ 2021年9月より作業を開始した1/2号機Rw/Bのガレキ撤去において、SGTS配管撤去工事の進捗に沿って、1/2号機共用排気筒へ繋がる主排気ダクトの撤去を実施中。
 - ① 2022年8月末に2号機側先行撤去範囲（約8m）を撤去。
 - ② 2022年10月～11月に1号機側のSGTS配管と干渉しない範囲（約24m）を撤去。
 - ③ 2023年6月14日に2号機側の残部（約19m）を撤去。
 - ④ 今後、1号機側と2号機側の合流部分（約12m）を撤去する計画。
- ▶ 作業は、ダスト飛散抑制対策として飛散防止剤を散布した上で、ダストモニタによるダスト濃度の監視下で実施しており、これまでに有意なダスト濃度の上昇は発生していない。
