「廃炉」の主な作業項目と作業ステップ

取組の状況

東京電力ホールディングス（株） 福島第一原子力発電所 配置図

参考資料 1/6
2023年7月27日
廃炉・汚染水・処理水対策チーム会合
事務局会議

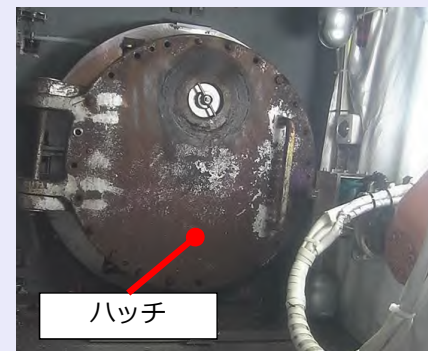
＜ボルト除去作業の状況＞
（撮影日：2023年7月19日）

デブリの試験的取り出しに向けたX-6ペネ（貫通部）ハッチ開放のため、全24本のハッチボルトの除去作業を実施中です。

7月26日時点でボルトとナットの締結解除が完了した20本中9本の取り外しが完了しました。

残りのボルトとナットの締結を解除後、ボルトを押し込んで取り外し、ハッチを開放する予定です。

ハッチ

- また、2号機現場の準備工事として、2023 年 4 月に X-6 ペネハッチ開放に向けた隔離部屋の設置が完了。
 - 2023 年 6 月からデブリの試験的取り出しに向けた X-6 ペネ（貫通孔）ハッチ開放のためのハッチボルト除去作業を実施しているところ。残りのボルトとナットの締結を解除、ボルトを押し込んで取り外し、ハッチを開放する予定。

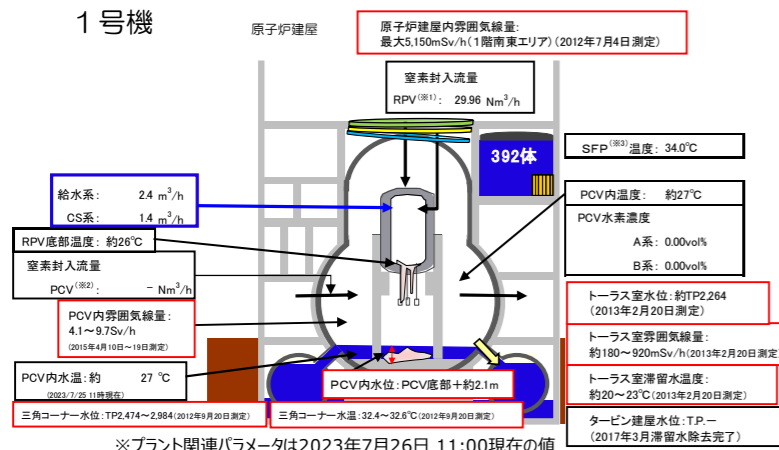
1号機

注水冷却を継続することにより、原子炉圧力容器底部温度、格納容器気相部温度は、号機や温度計の位置によって異なるものの、至近1ヶ月において、約20~40度で推移。

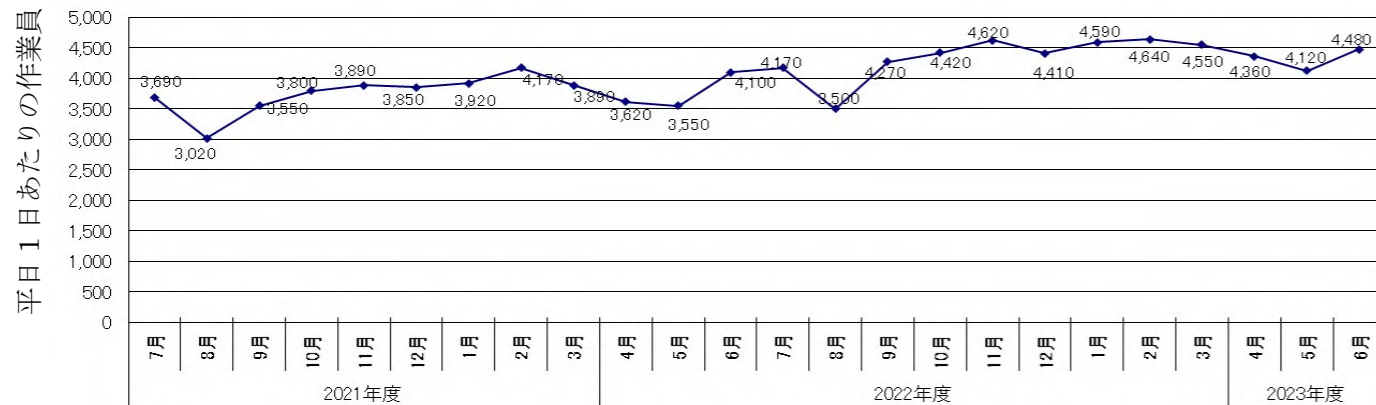
図6：至近2年間の各月の平日1日あたりの平均作業員数（実績値）の推移

- 1ヶ月間のうち1日でも従事者登録されている人数（協力企業作業員及び東電社員）は、2023年3月～2023年5月の1ヶ月あたりの平均が約9,400人。実際に業務に従事した人数は1ヶ月あたりの平均で約7,600人であり、ある程度余裕のある範囲で従事登録者が確保されている。
- 2023年8月の作業に想定される人数（協力企業作業員及び東電社員）は、平日1日当たり4,100人程度と想定され、現時点で要員の不足が生じていないことを主要元請企業に確認。なお、至近2年間の各月の平日1日あたりの平均作業員数（実績値）は約3,000～4,600人規模で推移。
- 福島県内の作業員数は微増、福島県外の作業員数は横ばい。2023年6月時点における地元雇用率（協力企業作業員及び東電社員）は横ばいで約70%。
- 2020年度（2019年7月～2020年6月）の平均線量は2.60mSv/人・年、2021年度（2020年7月～2021年6月）の平均線量は2.51mSv/人・年、2022年度（2021年7月～2022年6月）の平均線量は2.15mSv/人・年である（法定線量上限値は5年で100mSv/人かつ50mSv/人・年、当社管理目標値は20mSv/人・年）。
- 大半の作業員の被ばく線量は線量限度に対し大きく余裕のある状況である。

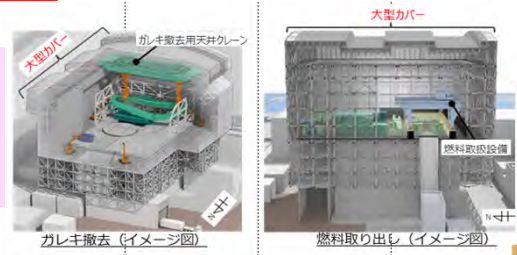
▼2017.12 建屋カバー解体 防風フェンス設置完了
▼2018.1～2020.12 原子炉建屋北側がれき撤去作業
▼2018.9～12 Xブレース撤去作業
▼2020.3～6 使用済み燃料プール養生設置
▼2020.9～11 がれき落下防止・緩和対策
▼2020.11～2021.6 残置カバー解体
▼2021.8 大型カバー準備工事開始
▼2022.4 大型カバー設置工事開始

1号機使用済燃料プールからの燃料取り出しに向けて、これまでに南側の崩落屋根落下の状況やウエルプラグの汚染状況などの調査を進めてきた。これらの調査結果を踏まえ、より安全・安心に作業を進める観点から『がれき撤去より先に原子炉建屋を覆う大型カバーを設置し、カバー内でがれき撤去を行う工法』を選択。2021年8月より、大型カバー設置準備工事に着手。引き続き、2023年度頃の大型カバー設置完了、2027～2028年度の燃料取り出し開始に向け作業を進める。

<参考>これまでの経緯
2018年1月よりオペフロ北側のがれき撤去を開始し、順次進めている。2019年7月、8月には正規の位置からずれているウエルプラグの調査、8月、9月には天井クレーンの状況確認を実施。これらの調査結果を踏まえ、よりダスト飛散に留意した慎重な作業が求められることから、がれき撤去後に燃料取り出し用カバーを設置する工法と、がれき撤去前に大型カバーを設置し、カバー内でがれき撤去を行う工法の2案の検討を進めてきた。

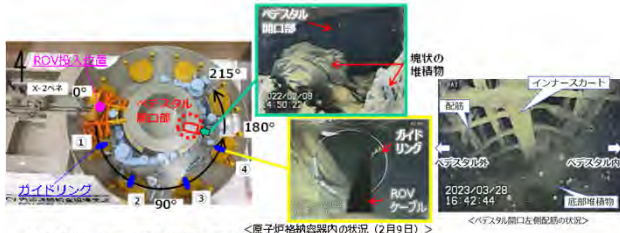
1号機 PCV内部調査実績

・2022年2月に、調査を円滑に進める装置である「ガイドリング」を取付。2023年3月28日よりROV-A2によるペDESTAL内の調査を開始し、ペDESTAL内側の基礎部において一部配筋が露出していることを確認。ペDESTALの健全性に関しては、過去IRIDで実施した耐震性評価より、ペDESTALが一部欠損しているも重大なリスクはないと評価しているが、現時点の情報は部分的なものであるため、可能な限り多くの情報取得をすべく、引き続き調査を継続し評価していく。

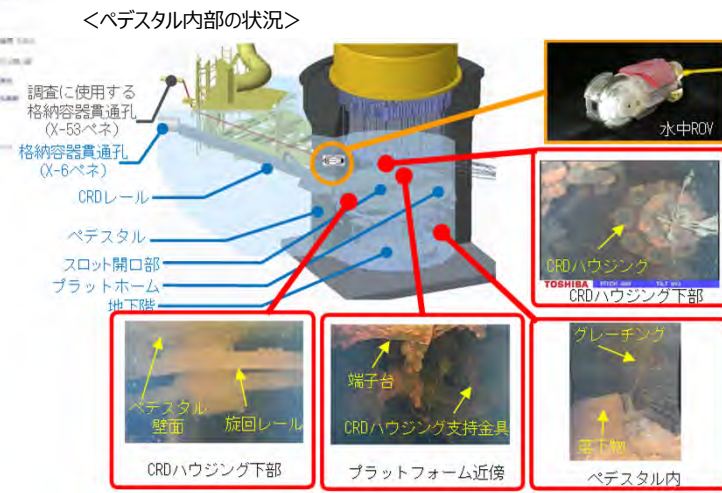
・2017年7月に、水中ROV(水中遊泳式遠隔調査装置)を用いて、ペDESTAL内の調査を実施。調査で得られた画像データの分析を行い、複数の構造物の損傷や炉内構造物と推定される構造物を確認。

・また、調査で得られた映像による3次元復元を実施。復元により、旋回式のプラットフォームがレール上から外れ一部が堆積物に埋まっている状況等、構造物の相対的な位置を視覚的に把握することが出来た。
