燃料デブリ取り出し準備 スケジュール

1 号機 PCV 水位低下に向けた作業の進捗状況

2号機 PCV内部調査・試験的取り出し作業の準備状況

燃料デブリの大規模取り出しに向けて

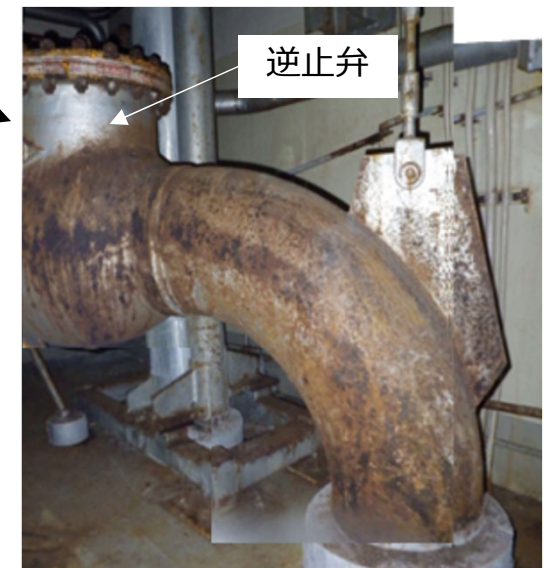
S/Cに接続する既設配管を用いた取水イメージ

既設CUW配管

2. 作業ステップ

1. CUW逆止弁の開放

- ①CUW逆止弁内及び配管内の**滞留ガス確認（パージ含む）**。
- ②CUW逆止弁の弁蓋の撤去。

2. CUW配管内部及びS/C内部の目視確認

- ①CUW逆止弁開放部から、パンチルトカメラを挿入。
- ②カメラを配管出口近傍まで挿入し、**配管内及びS/C内部（CUW配管出口近傍）の目視確認，線量測定**を行う。

3. S/C内包水サンプリング

- ①CUW逆止弁開放部から、採水ホースを挿入。
- ②配管出口近傍の**S/C内包水のサンプリング**を行う。

- CUW逆止弁については、弁下流側の配管がS/Cに接続され、配管端部はS/C内で開放。S/C内は水没している状態であることから、事故時のガスが滞留している可能性あり。
- 滞留ガスのサンプリングならびに滞留ガスへの対策を目的とし、逆止弁弁蓋を開放する前に、逆止弁弁蓋(S/C側)及び逆止弁上流側配管の2箇所について穿孔※1を実施。
- 穿孔は、**窒素環境下にて、ドリルで薄肉化（数mm程度）した後、油圧による押し抜き（貫通）を行う※2**ことで、火花が発生しないよう実施。穿孔後は、滞留ガスサンプリング、CUW配管内の窒素パージ等の滞留ガス対策を実施した上で、逆止弁弁蓋を開放する計画。

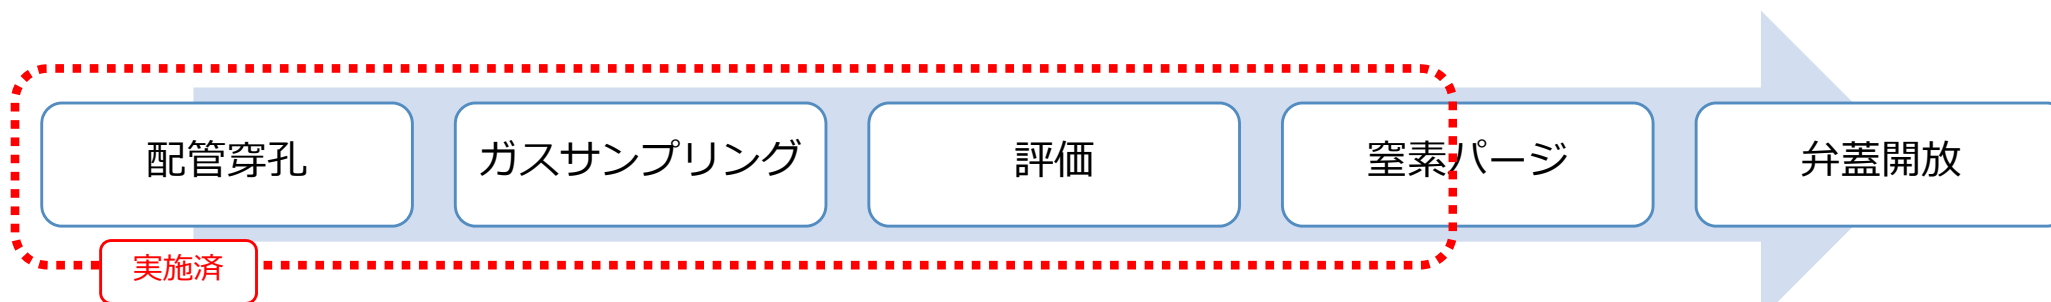
滞留ガスサンプリング結果

- 逆止弁上流側および逆止弁弁蓋(S/C側)の穿孔，滞留ガスのサンプリングが完了
- ガスサンプリングにおいて，S/C側から水素，Kr-85が確認されたが，上流側はどちらも検出されなかった
- 弁開放時に，滞留ガスを大気開放することから，Kr-85の放出影響評価を実施。その結果，敷地境界における実効線量は小さく，放射線被ばくリスクは極めて低いと判断
- 現在，S/C側の水素濃度を可燃限界以下にするために，窒素パーシを実施中

分析項目	逆止弁弁蓋(S/C側)	逆止弁上流側配管
水素	約15.5%*	0%
酸素	約19.1%*	約6.8%*
硫化水素	約21.7ppm*	約0.5ppm*
クリプトン85	約1.9E+04Bq/cm ³	検出限界値未満 < 1.243E+00Bq/cm ³

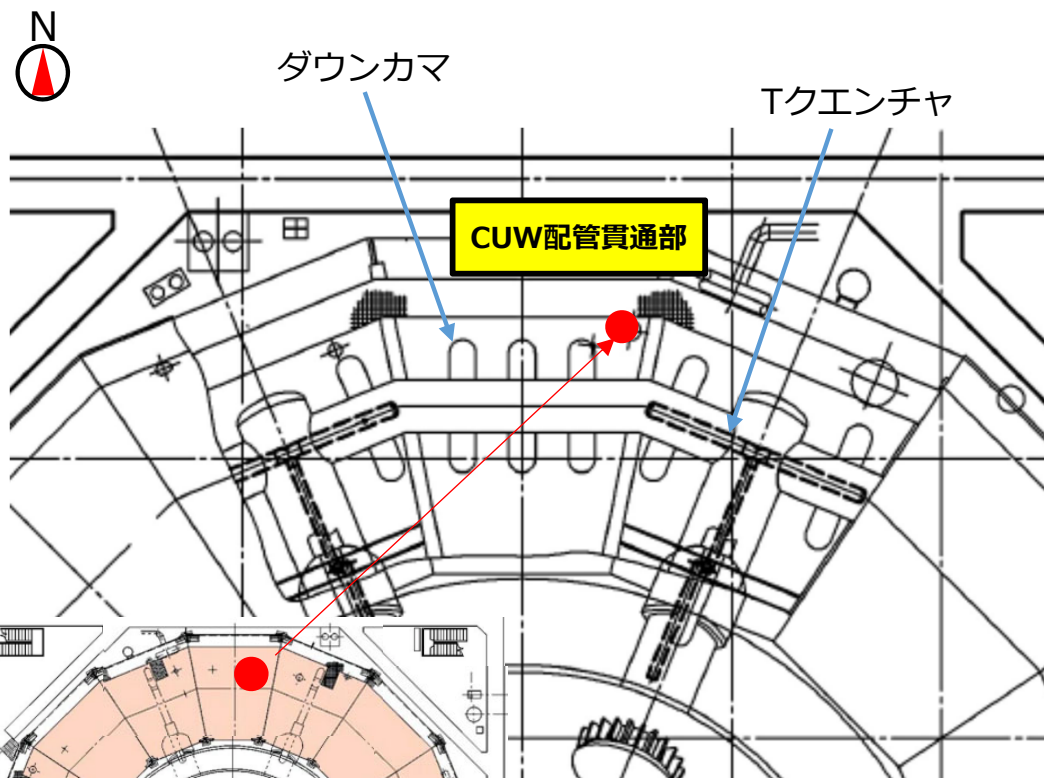
S/C平面図

- カメラ/サンプリング治具は、取水設備の取水口となるCUW配管出口近傍に位置させる。

[補足]
カメラによる目視確認は、S/C底部(堆積物の有無)の状況、S/C内表面、ダウンカメラ下部、Tクエンチャ等の構造物が見れる可能性があるが、S/C内包水の透明度により影響される。

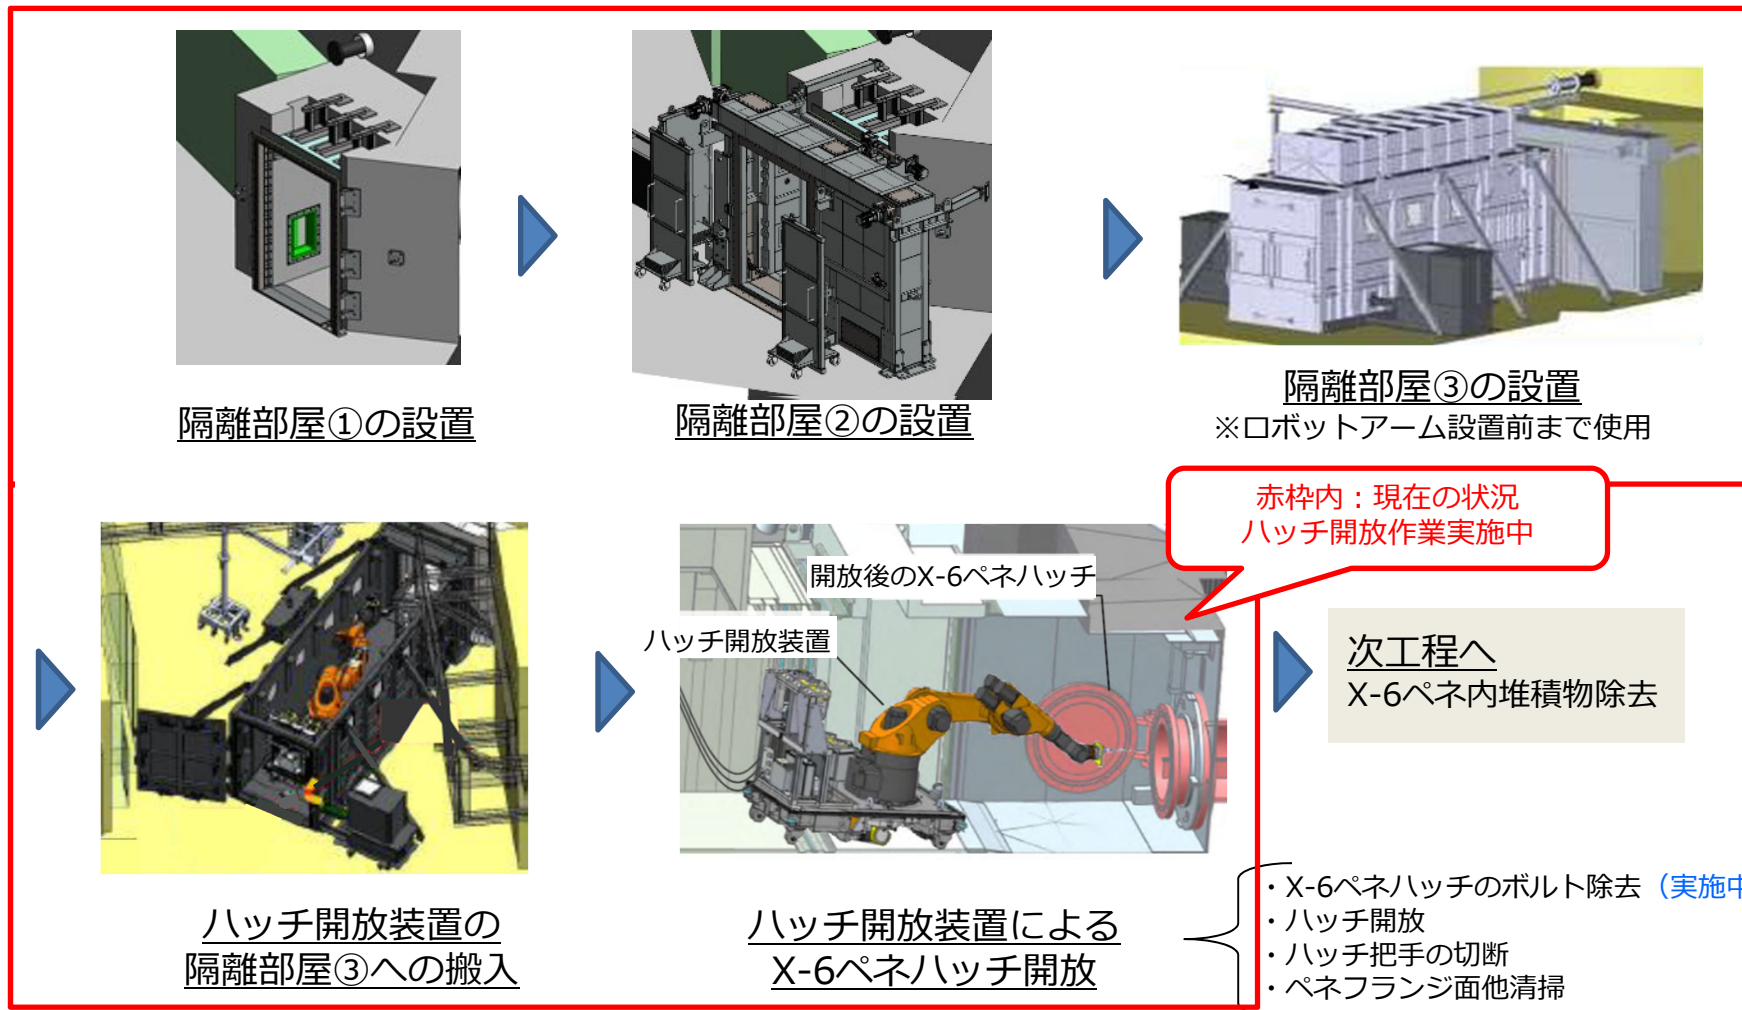
- X-6ペネ開放時のバウンダリとなる隔離部屋を設置し、PCV内の気体が外部に漏れ出て周辺環境へ影響を与えないよう作業する。
- これまでの作業と同様に、PCV内の気体が外部に漏れ出て周辺環境へ影響を与えていないことを確認するため、作業中はダストモニタによるダスト測定を行い、作業中のダスト濃度を監視する。

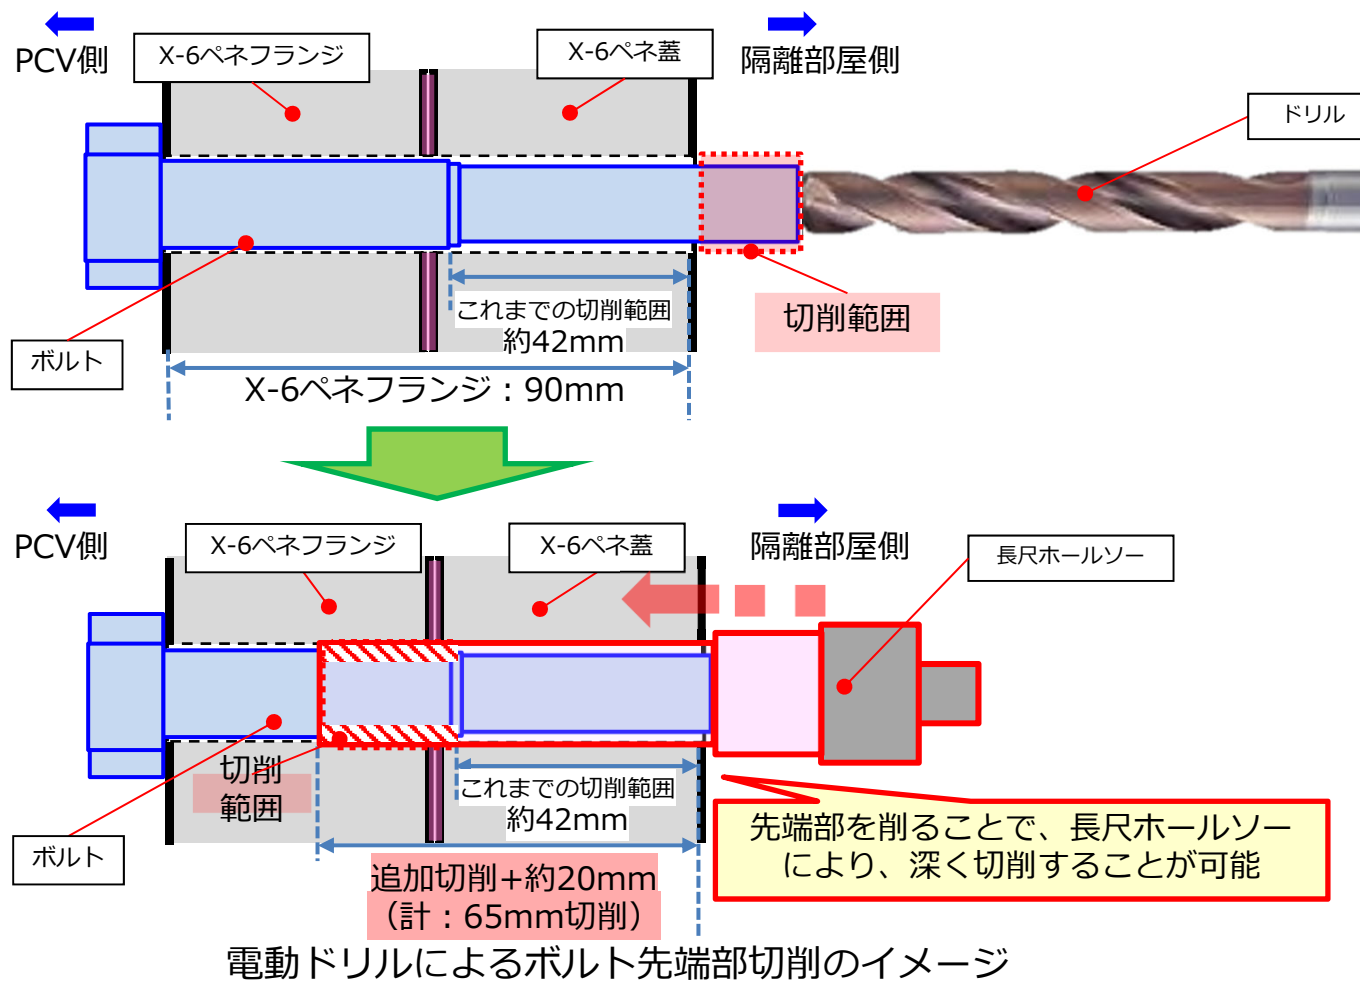
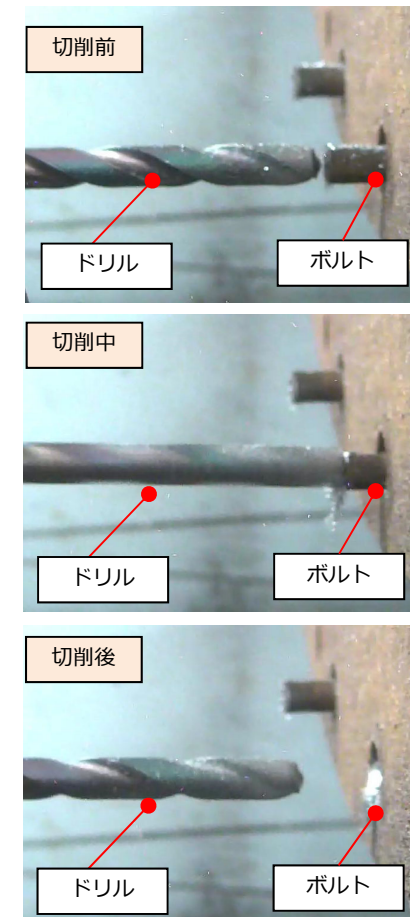
ボルト先端部切削状況

- 固着しているボルト8本 (No.1,4,5,6,7,13,14,24) について、長尺ホールソーによる深めに追加切削、新規製作の押し込み治具による押し込みでボルトの固着が解除できなかったことから、電動ドリルによるボルト先端部の切削を実施。
- 先端部を切削後、長尺ホールソーによる追加切削を行い、新規押し込み治具を改良し（フランジ面から更に深く押し込み）で押し込みを実施したが、ボルトは動かず。

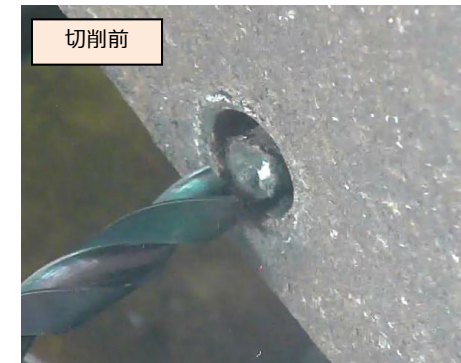
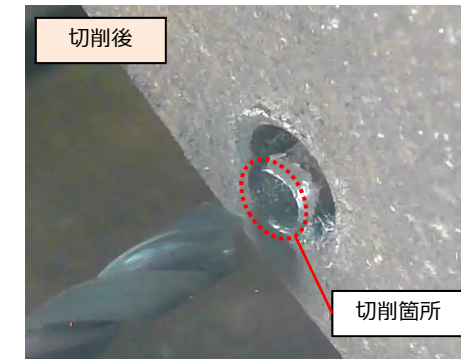
電動ドリルによるボルト切削状況

- 固着しているボルト8本 (No.1,4,5,6,7,13,14,24) について、電動ドリルで更に深め (ハッチを貫通する程度) にボルトを切削する工法について、工場検証を行い、作業成立性が確認できたことから、現場に適用し、ボルトの切削を実施し、No.13ボルトの除去が完了。

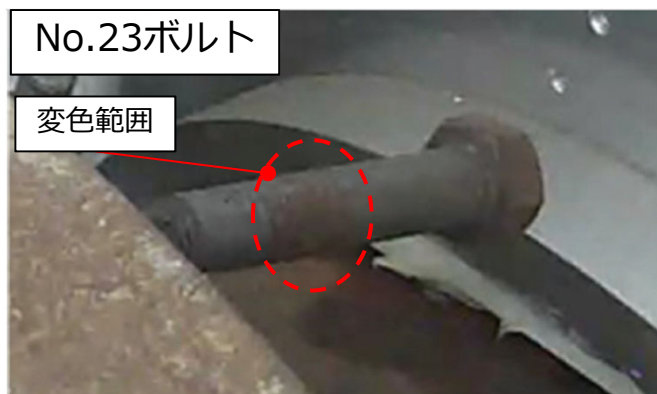
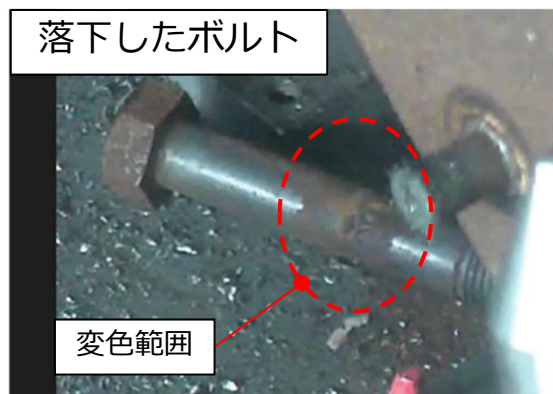
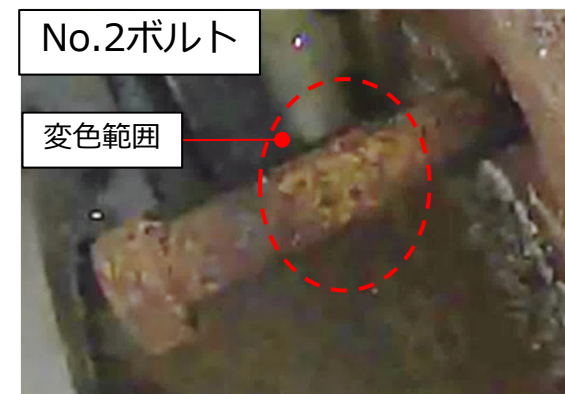
取り外したボルトの状況

- 震災時、X-6ペネハッチフランジ面間に隙間が生じた可能性があり、その隙間からハッチ外側に溶出物が漏れ出て、X-6ペネフランジ下部や床面に付着していることを確認。（過去の除染作業時に回収）
- 今回のボルト除去作業時に取り外したボルトの変色範囲から、溶出物はX-6ペネフランジ面間の中心から、ボルト軸方向に広がっていると推定。
- 長尺ホールソー及び電動ドリルで追加切削を実施することで、ボルト中央部からハッチ奥側まで切削できれば、ボルトの固着を低減する効果があると考え、固着対策を検討し、作業を実施中。

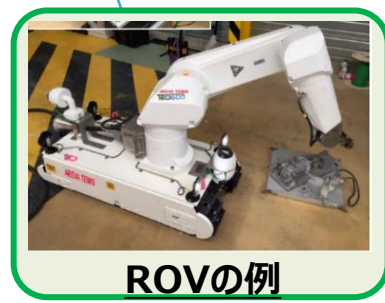
遠隔操作装置の例

【概要】
燃料デブリが気中に露出した状態で、水をかけ流しながら取り出す工法

- ◆ 高線量下での作業のため、遠隔操作装置を使用。
技術力向上に貢献
- ◆ 現場環境をあまり変化させず、現状のまま取り出すため、他の工法への変更など、柔軟に対応可能
- ◆ 水を溜めるなど、燃料デブリに与える状況変化が少ないので、臨界管理が比較的容易

- ◆ 遠隔操作装置の故障対策など信頼性の向上を図ること
- ◆ 遮へいや汚染拡大を抑制するための構築物が大きくなり、撤去する周辺建屋などが増え、準備に時間を要す
- ◆ 燃料デブリへのアクセスが可能となった時点からの現場調査となり、遠隔操作装置の改善など、燃料デブリ取り出しに時間を要す

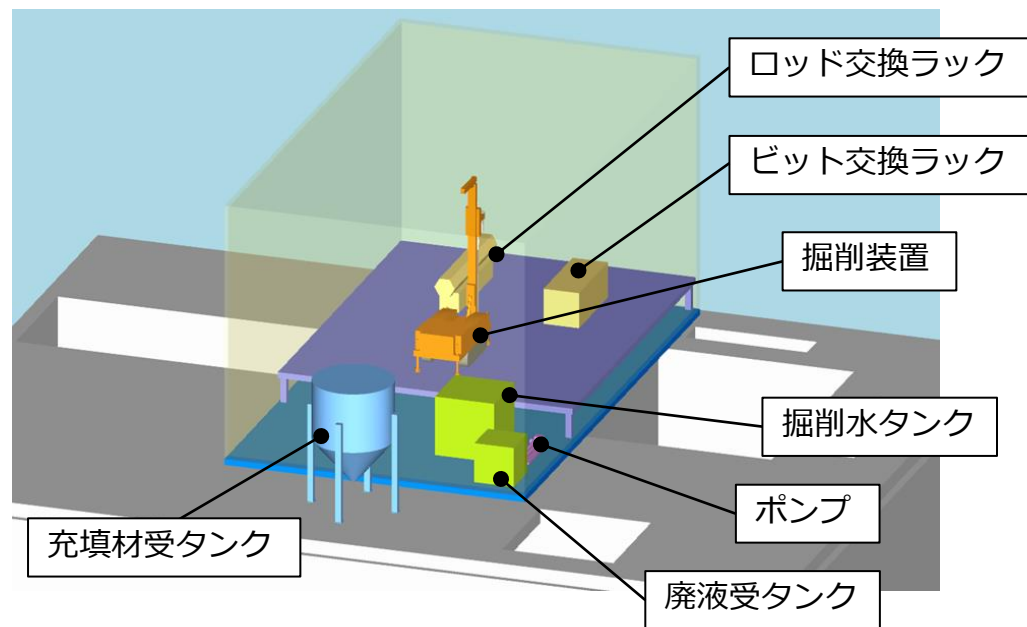
充填材により燃料デブリを安定化させつつ現場線量を低減し、掘削装置により燃料デブリを構造物や充填材ごと粉砕・流動化して循環回収する工法

- ◆ オペフロに遮へい体を設置し、また、原子炉内を充填材で覆うことにより作業員が現場で作業可能
- ◆ 燃料デブリを充填固化することにより、作業に伴う拡散を抑制可能
- ◆ 簡素なセルやカバーとなり、支持構造物設置のための周辺建屋などの撤去が不要となる

- ◆ 充填材の種類や充填範囲など、さまざまな充填方法が考えられ、現場に合わせた、充填材の選定や充填方法の検討、更には掘削以外の取り出し方法のオプションも含めて検討しておく必要がある
- ◆ 充填材が新たな廃棄物となるため、廃棄物を極力少なくなるような充填方法を検討する必要がある
