汚染水対策スケジュール (2/3)

ゼオライト土嚢等処理設備における 実規模モックアップについて

東京電力ホールディングス株式会社

ALPS処理水海洋放出の状況について

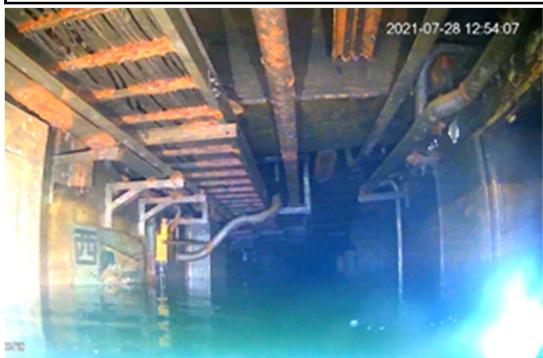
■ ゼオライト土嚢等の敷設位置と作業に干渉する物の有無等を詳細に確認するため、ボート型ROVにて調査を実施（2021年5月～8月、2023年10月）。

➡ ゼオライト土嚢等を敷設した全域の調査・視認が出来た。一部、土嚢袋は破損しているものの、概ね土嚢の原型は保持していることを確認。一部、干渉物があることも確認。

① 最下階の様子(HTI・水上)*1

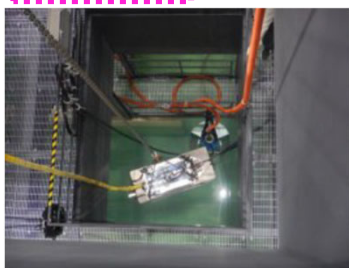
1. 投入

ROVの動作に合わせ、ケーブル送り、巻き上げ機能を確認

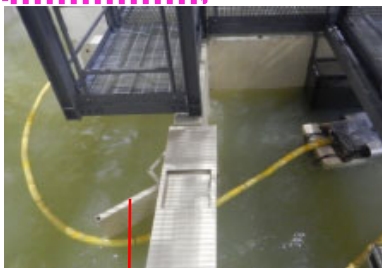
2. 航走

航走し5回曲がりが可能であることを確認

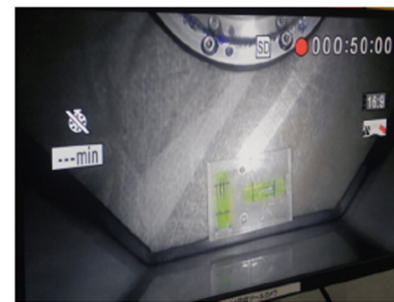
回収ツール吸引前

土嚢袋を切開し、閉塞することなく劣化土嚢袋内のゼオライトを吸引、移送出来ることを確認

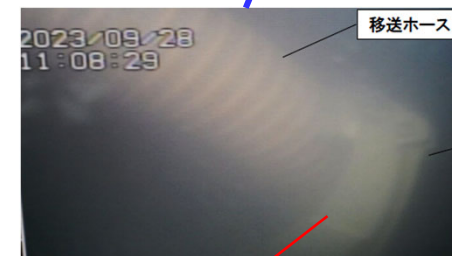
メンテナンス確認試験

ROVアームにて移送ホースを把持し、上下/左右に揺らすことが可能であることを確認

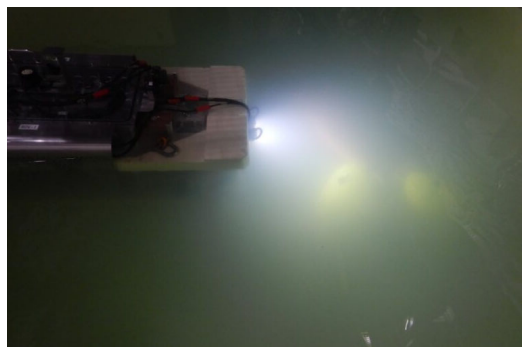
ゼオライト回収作業後（濁度上昇）

試験	ゼオライト回収（作業状態の監視，回収ツールをROVで把持，移動，設置、濁水の発生時にゼオライト土嚢の吸引後の状況を確認）
結果	濁水中においてもゼオライト回収ツールの位置合わせ，ゼオライト土嚢袋切断，水平移送ポンプによるゼオライト回収・移送，ROV浮上/航走が可能であることを確認。 ROVにて土嚢袋を切開し、配管が閉塞することなく劣化土嚢袋内のゼオライトを吸引、移送可能であることを確認。

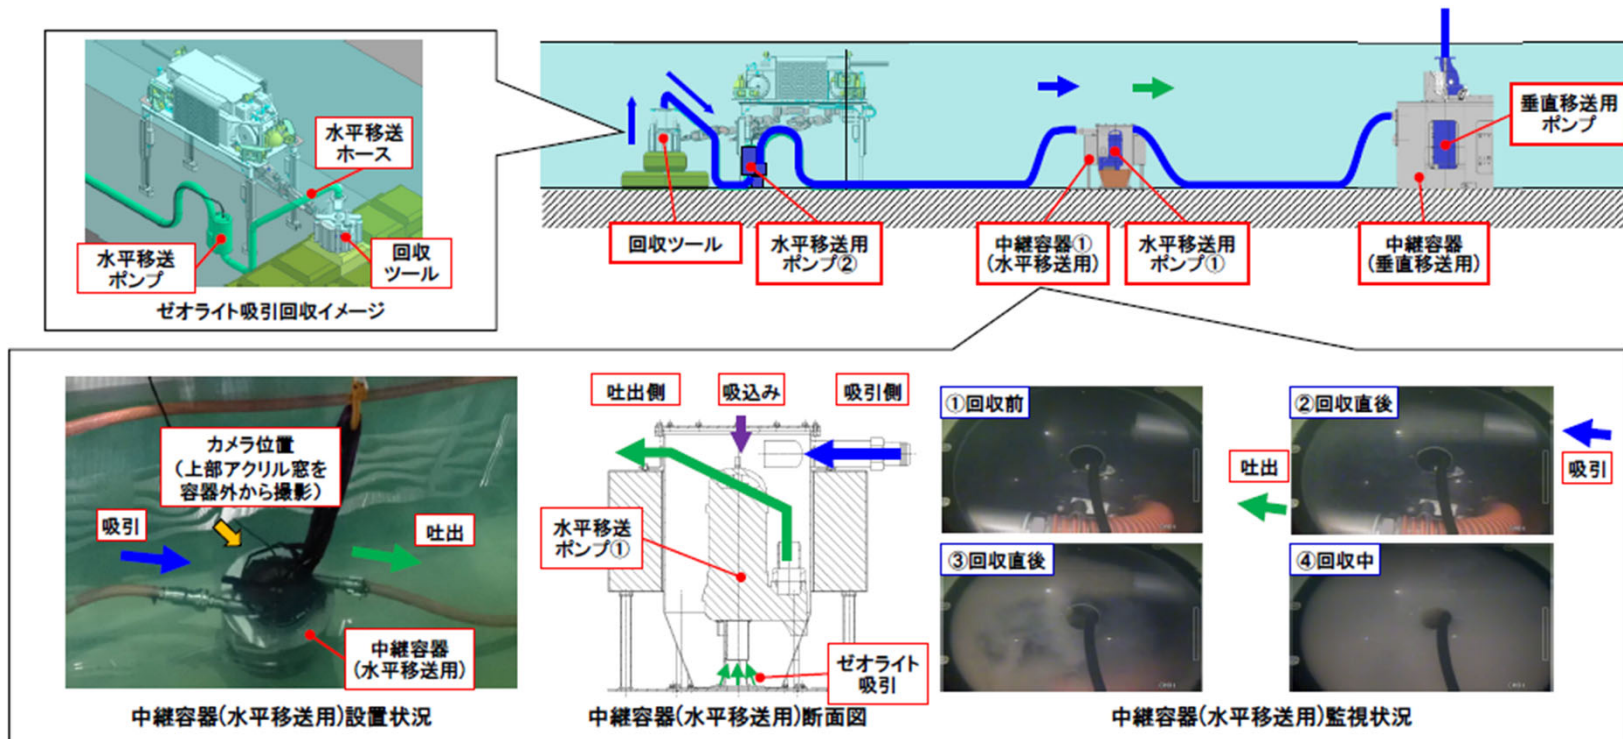
試験	ゼオライトの水平移送 中継容器でのゼオライトの移送濃度の低減 地上階への垂直移送
結果	移送時の流量、圧力に大きな変動はなく、配管閉塞なく移送できていることを確認。 地上階ゼオライト移送ラインにおいても、閉塞せずに移送できていることを確認。

ゼオライト界面の状況

- ゼオライトの保管容器への充填時に、レベル計の検知ランプが点灯した後、消灯したことを確認
- ゼオライト界面が波打っているような状況であることを確認。ゼオライト界面の凸部が検知プローブに触れて一度は検知するものの、入口からの水流により凸部が崩れ、検知プローブとゼオライトが接触していない状態となったと推定
- この事象を考慮したレベル計の設置位置とすること等の対策を検討。

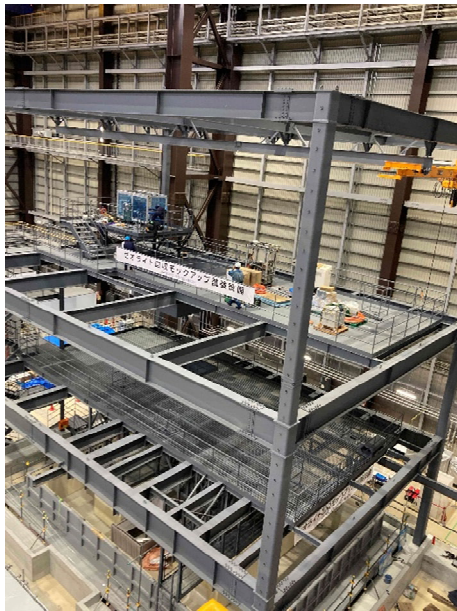
モックアップ架台全体図

- 集積作業に関するモックアップを日本原子力研究開発機構(JAEA)梶葉遠隔技術開発センターにて実施中。
 - 現場（地下2階）を模擬した水槽を使用。水平方向は実スケールより小さいものの、重要な確認項目である曲がり角におけるケーブルマネジメントについては、周回させることによって、現場と同じ回数を確認予定。
 - 上階(地下1階，地上1階)を模擬した架台を設置(高さは実スケール)。
 - 現場調査で確認された干渉物，劣化した土嚢袋等を再現し，現場環境を模擬。
 - 主にケーブルマネジメント，一連のROVの遠隔動作，想定トラブル対応を検証する予定。

ROV電源ケーブル引き回し試験風景

①～⑧の角を電源ケーブル引き回し、ケーブルの壁面角部影響を確認する試験を実施

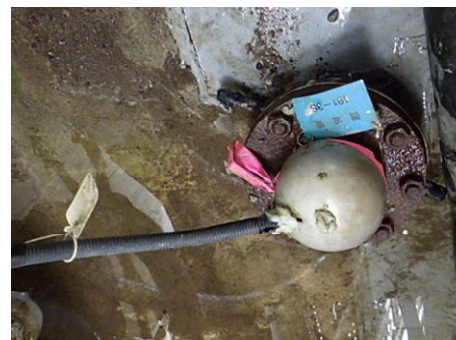
【対策前】

- 測温管周辺に雨水による水たまりが確認されたことから、雨水が測温管沿いに浸透したことにより、計測している地中温度 (191-3S,192-3S) が上昇したと想定し、下記対策を実施した。
 - ・ ブライン流量の増加 : 10/3~
 - ・ 地表部の水たまりの排水 : 10/6
 - ・ 測温管周りの浸水防止 (モルタル被ふく) : 10/6

- 対策後に温度低下が認められていることから、温度の挙動を継続監視のうえ、周辺状況の調査についても検討していく。

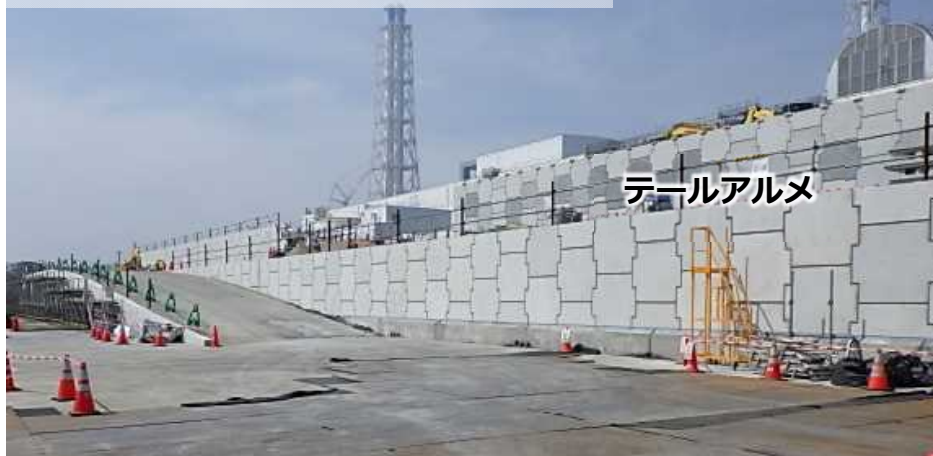
テールアルメ設置状況

- ・2011年東日本大震災において、東北地方でも大きな損傷もなく健全性を保持した、地震や津波などの自然災害にも強いコンクリート壁 (テールアルメ工法) を採用
- ・コンクリート壁 を垂直に設置し、アッシュクリート※2で盛土していく施工サイクルを繰り返し、所定の高さの防潮堤まで構築していく
- ・盛土材には、メガフロート工事でも使用したアッシュクリート (※2) を活用し、環境負荷低減にも配慮

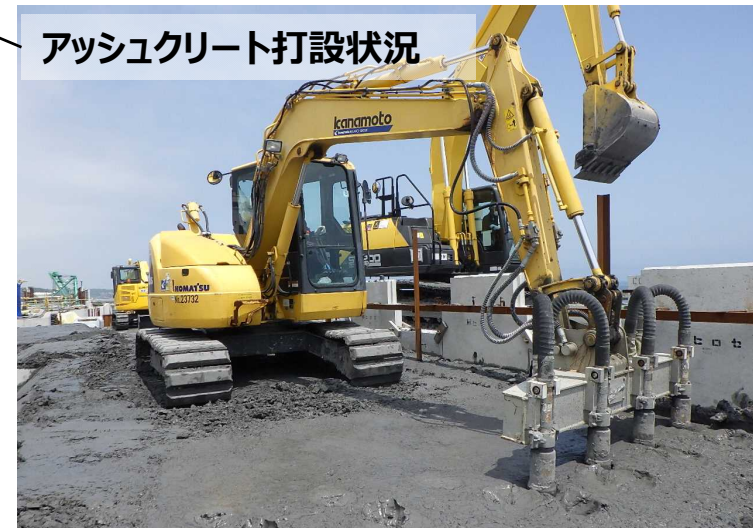
アッシュクリート打設状況

※2:アッシュクリート:石炭灰 (JERA広野火力発電所) とセメントを混合させた人工地盤材料

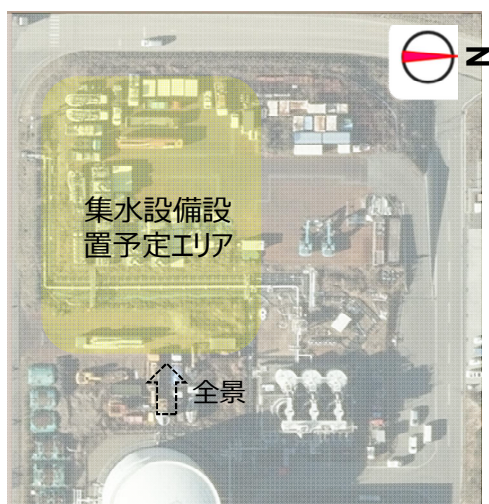
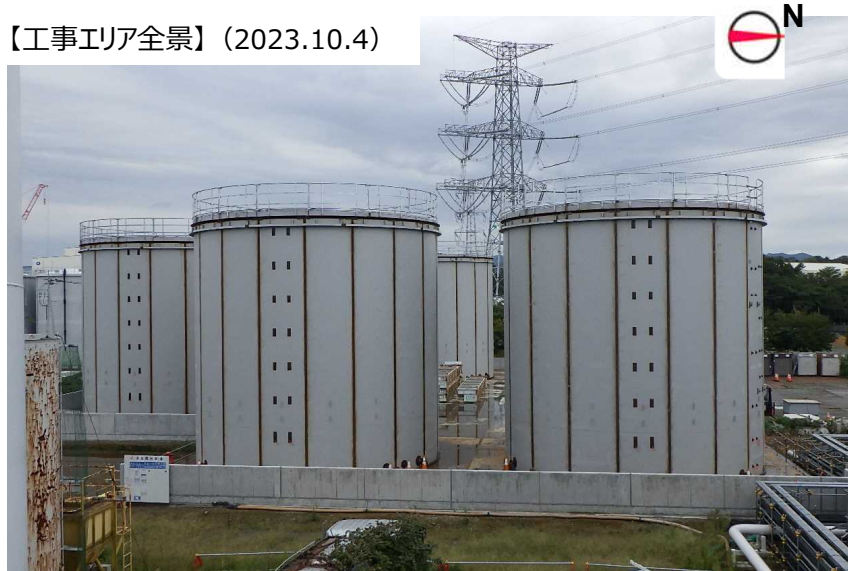
【工事エリア全景】（2023.10.4）

- 集水設備を移転する高台エリア（T.P.+33.5m盤）については、集水設備を設置するためのコンクリート基礎完成後、2023年5月から集水設備を設置中である。
- 今後、サブドレン集水設備を設置し、合わせてサブドレン中継タンクからこの集水設備へ移送するための移送配管、及び浄化装置へ移送するためのポンプ、電源等の設備の設置工事を順次実施していく予定。

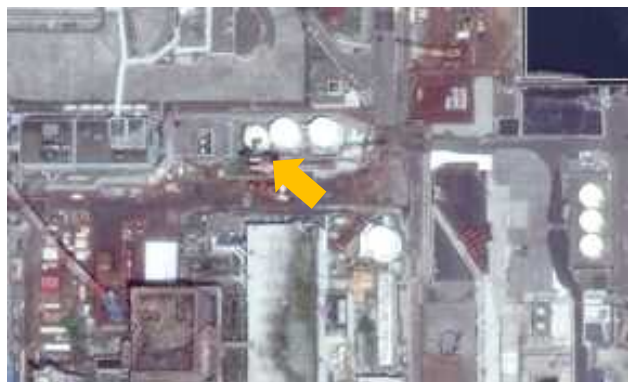
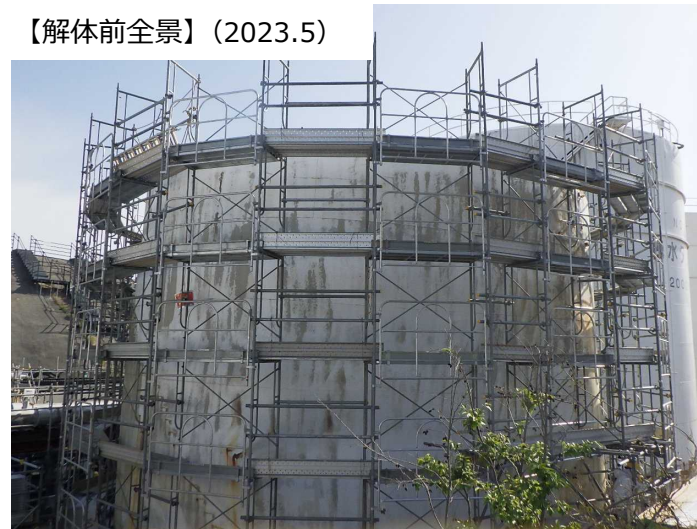
【解体前全景】（2023.5）

- 集水設備の機能移転に伴うT.P.+8.5m盤エリアについては、受けタンク設置予定箇所に設置された重油タンクの解体が8月21日に完了し、今後、受けタンクの設置、受けタンクから集水設備まで移送するためのポンプ等の設備の設置工事を順次実施していく予定。
