「廃炉」の主な作業項目と作業ステップ

東京電力ホールディングス(株) 福島第一原子力発電所 配置図

参考資料 1/6
2023年11月30日
廃炉・汚染水・処理水対策チーム会合
事務局会議

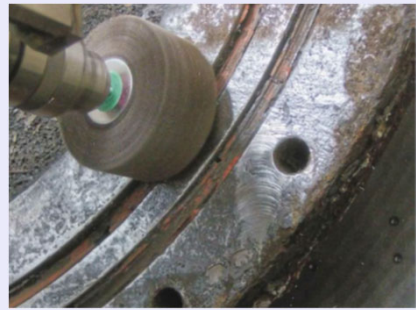
<X-6ペネ フランジ面の清掃の様子>

X-6ペネについては、堆積物除去作業に向けたX-6ペネフランジ面の清掃が完了しました。今後のX-6ペネ内の堆積物除去作業に向けて、装置の据え付け作業等を実施中です。

- 2 号機原子炉格納容器(PCV)内部調査・試験的取り出しに向けて、アーム型装置を X-6 ペネから PCV 内に進入させ、PCV 内の障害物の除去作業を行いつつ内部調査を進める計画。
- アーム型装置については、現場を模擬したモックアップ試験を継続中。障害物の切断・除去が可能なが確認できたが、多種・複数回アクセスを想定した精度向上を図るため、必要な制御プログラムの改良に取り組んでいる。
- X-6 ペネについては、堆積物除去作業に向けた X-6 ペネフランジ面の清掃が完了。今後の X-6 ペネ内の堆積物除去作業に向けて、装置の据え付け作業等を実施中。
