建屋周辺の地下水位、汚染水発生状況

東京電力ホールディングス株式会社

増設ALPS配管洗浄作業における身体汚染発生 を踏まえた対応について

ALPS処理水海洋放出の状況について

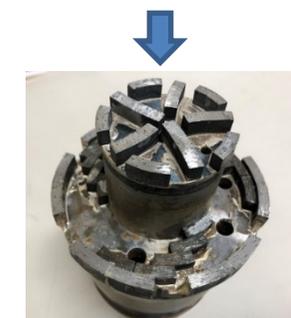
写真1 改良2段ビット（Φ100）

1-1において止水孔40mの削孔で1ヶ月半程度を要した。（当初想定2週間程度）外周チップの損耗が激しいため、最外周及びその内側のチップを増やし、最外周チップの高さを高めた。

- 建屋貫通部（開口部）と建屋貫通部の離れが6.5mであり、この間に止水孔1本（Φ100mm）と仮止水孔2本（Φ50mm）を削孔するため、孔曲がりの管理値を1mと設定した。（※場所毎の建屋貫通部の条件によって管理値を設定）
- 当初、止水孔（Φ100）の削孔で孔曲がりが発生したが、削孔ビット等の変更、削孔速度を管理することで、管理値以内（孔底で0.5m）で削孔できることを確認（当初：4段ビット+ロッド、変更：2段ビット+ケーシング））
- 仮水孔（Φ50）が管理値以内（孔底で0.5m）で削孔できることを確認。

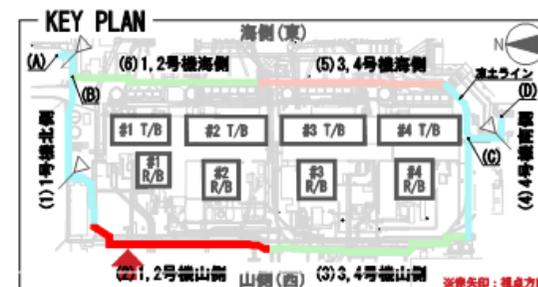
【参考】 1-2 地中温度分布図 (1・2号機西側)

■ 地中温度分布図

(2) 1, 2号機山側 (西側から望む)

(温度は11/14 7:00時点のデータ)

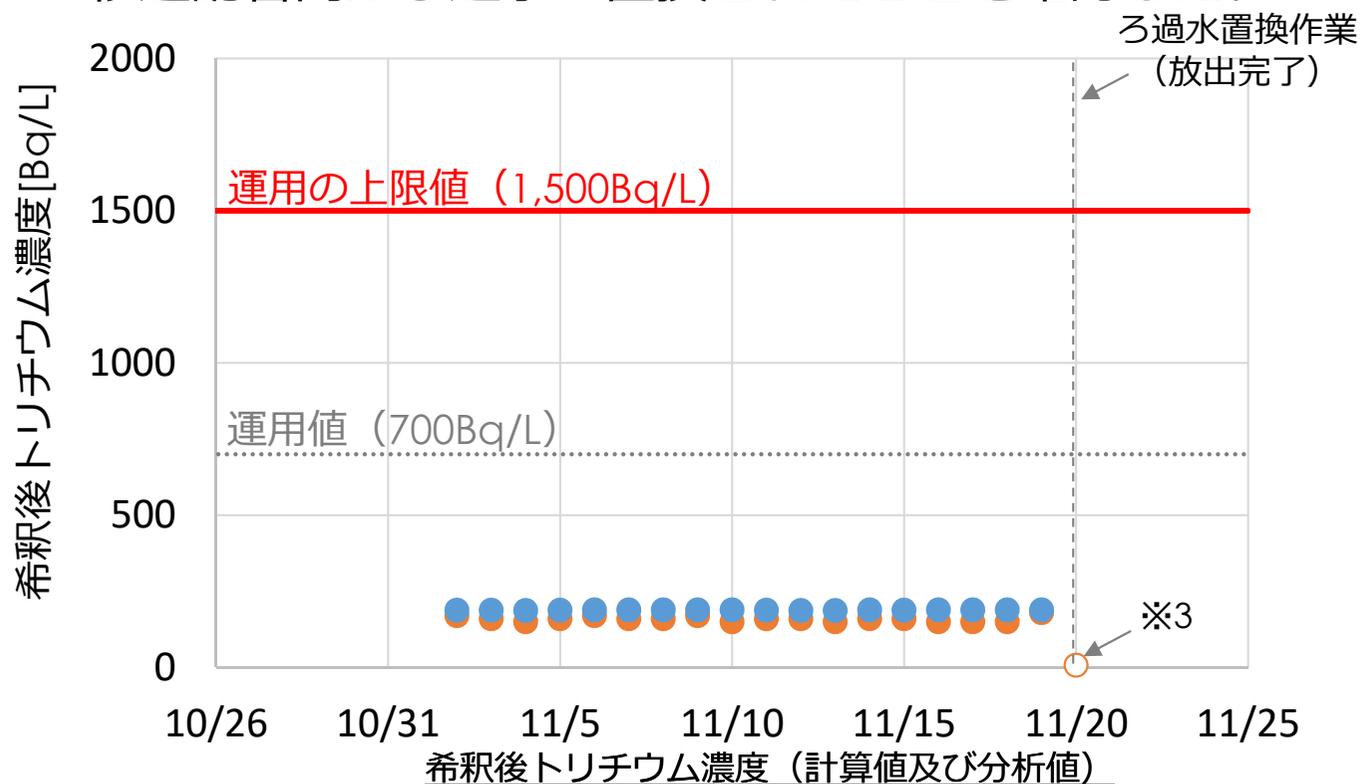
1 - 2. 放出期間中の希釈後トリチウム濃度

- 放出期間中は毎日、海水配管ヘッダ下流の水を採取し、トリチウム濃度を分析。
⇒運用の上限値である1,500Bq/L未満であることを確認。
- なお、11/20はALPS処理水移送配管に配管容積以上のろ過水を移送した時点で試料を採取し、その試料を分析した結果、検出限界値未満（ND）となったことから、ALPS処理水移送配管内がろ過水に置換されたことを確認した。

- 計算値※1
- 分析値 (検出値)
- 分析値 (検出限界値未満)

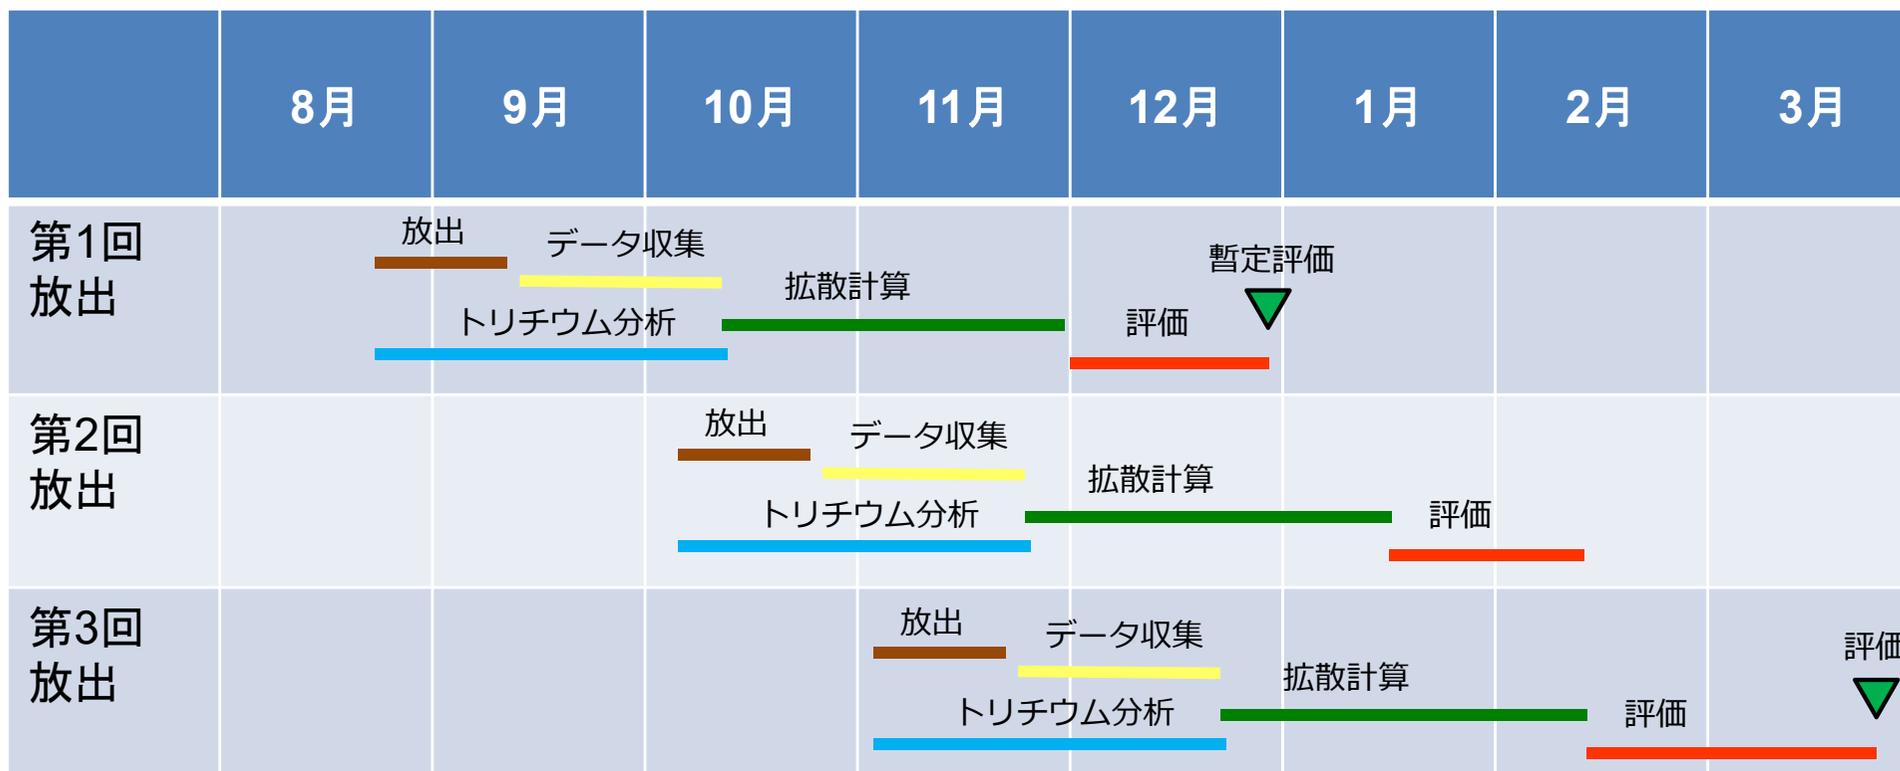
2-3. 拡散シミュレーションの検証工程

- 放出期間中に採取した海水のトリチウム分析に1か月程度を要する。
- また、気象海象データは再解析があるため入手は約1ヶ月後となる。
- その後拡散計算を実施し評価を行うため、全体の工程としては放出完了から評価までに3か月程度を要する。
- 12月に第1回放出の暫定的な評価、来年3月末に第3回放出までをまとめた評価を予定

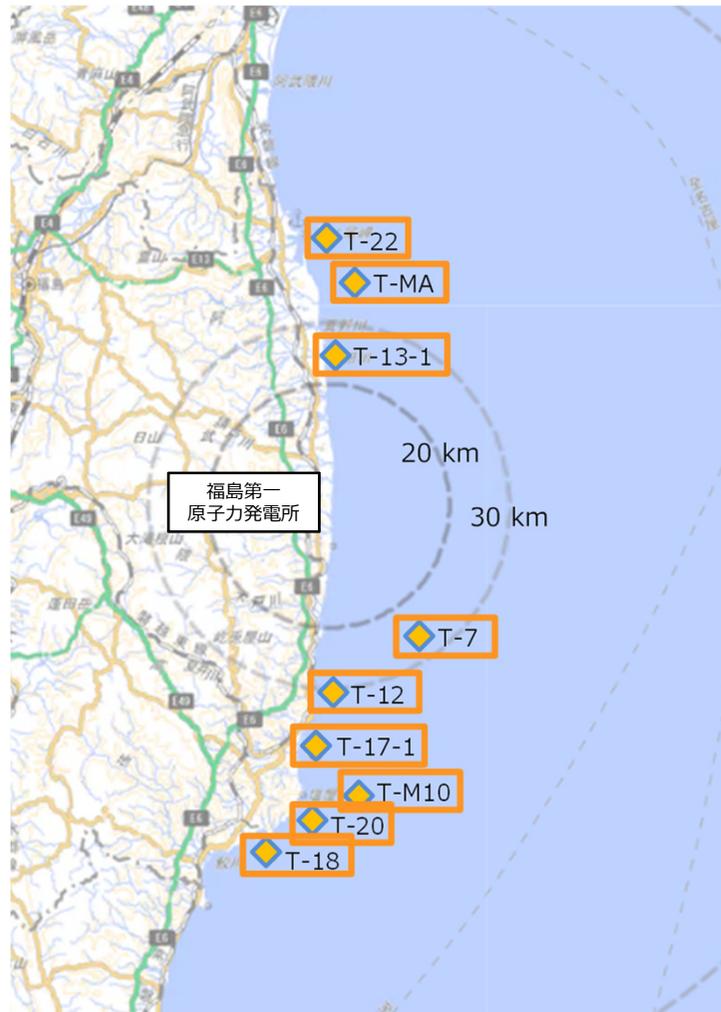
- ・海水についてトリチウム採取点数を増やした。

【2022年度以降に強化した採取点】

□ : セシウムにトリチウムを追加した点(海水)

※図1について、2022年3月24日公表の海域モニタリング計画から、T-A1、T-A2、T-A3の表記、位置について総合モニタリング計画の記載に整合させて修正

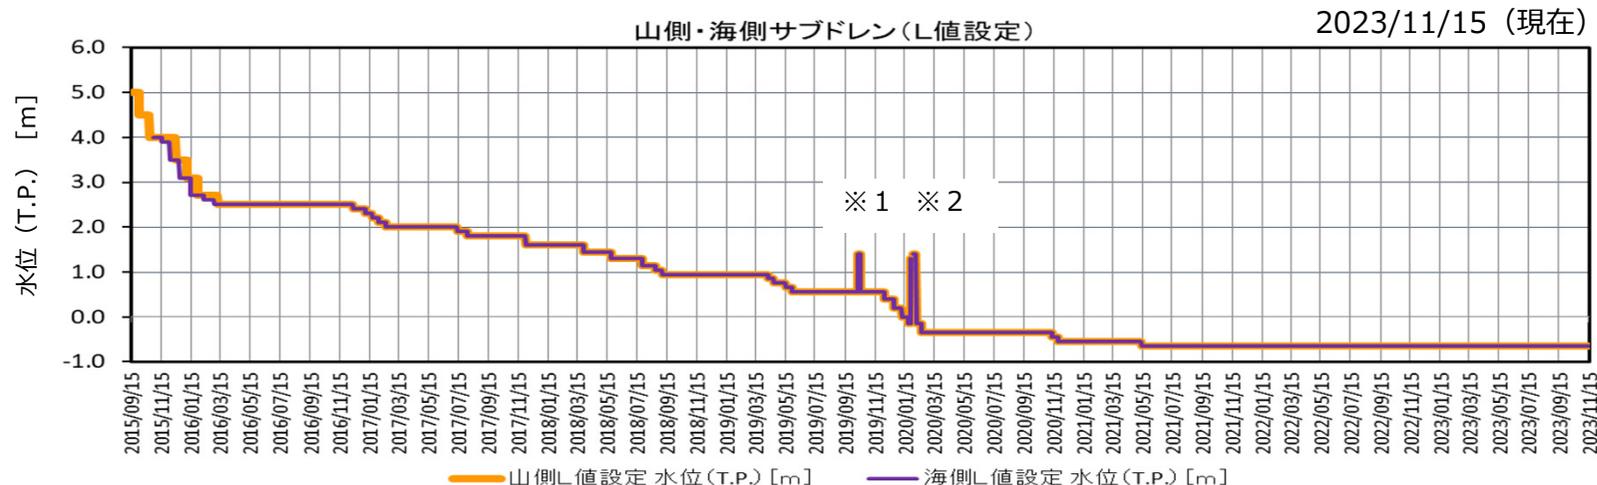
- ※1 台風19号対応として10月12～15日の間、一時的に全ピットのL値をT.P.1400mmに変更した。
- ※2 1月の大雨に備えて基本のL値をT.P.1300mmとし、2月7日に水位設定値を元に戻した（L値:T.P.-0.15 m）
