廃炉中長期実行プラン2023

# 1号機燃料取り出しに向けた工事の進捗について

# 燃料取り出し計画の概要

# 使用済燃料プール注水配管への サイフォンブレイク孔の施工について

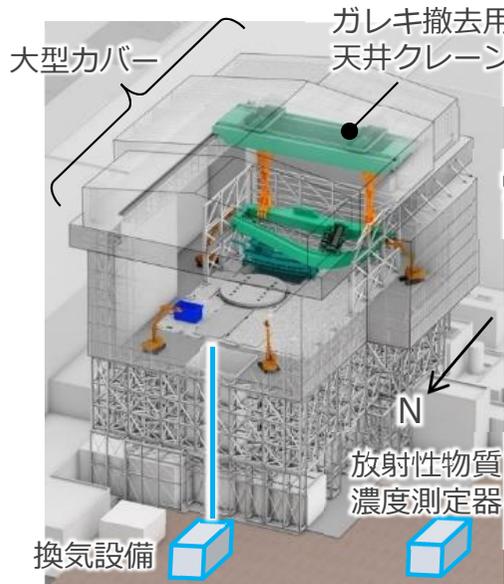
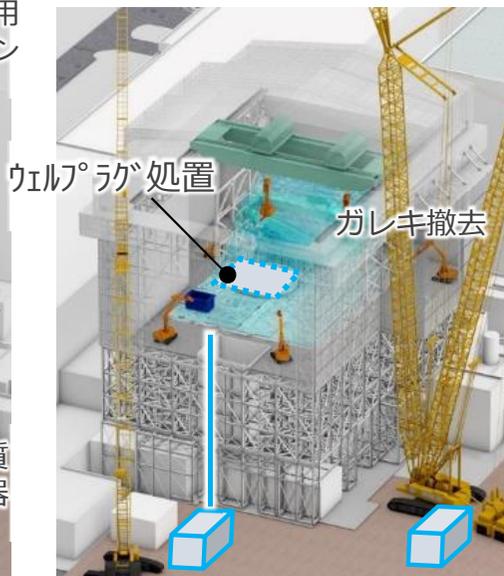
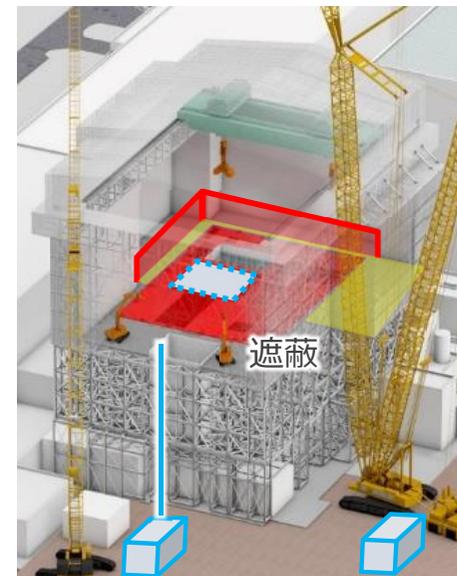
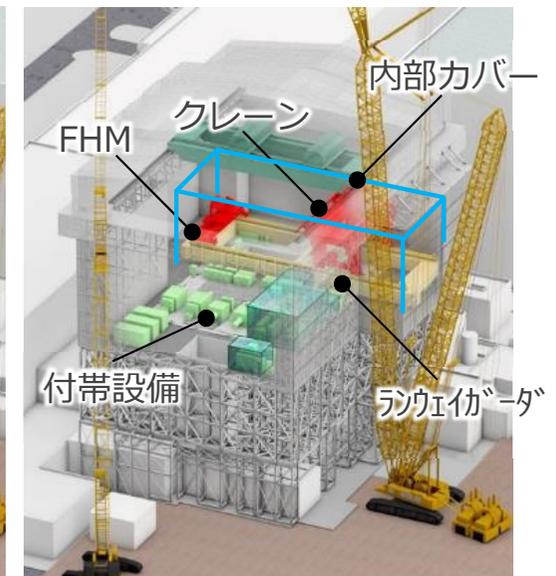
- 原子炉建屋を覆う大型カバーを先行設置し、大型カバー内のガレキ撤去用天井クレーンや解体重機を用いて、ガレキ撤去を実施する
- その後、オペレーティングフロアの除染・遮蔽を実施し、燃料取扱設備（燃料取扱機、クレーン）を設置した上で、使用済燃料プールから燃料取り出しを実施する

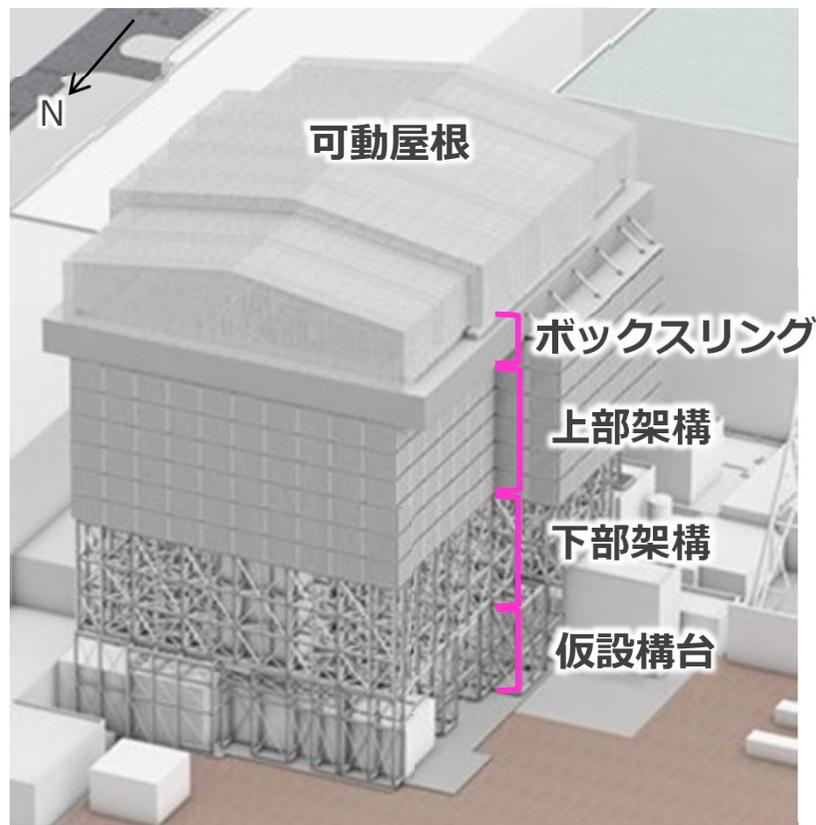
大型カバー全体の概要図

- 大型カバー設置へ向けた鉄骨等の地組作業等を，構外ヤードで実施中である
- 現在，仮設構台，下部架構および上部架構の地組が完了し，ボックスリングの地組が約14%完了している

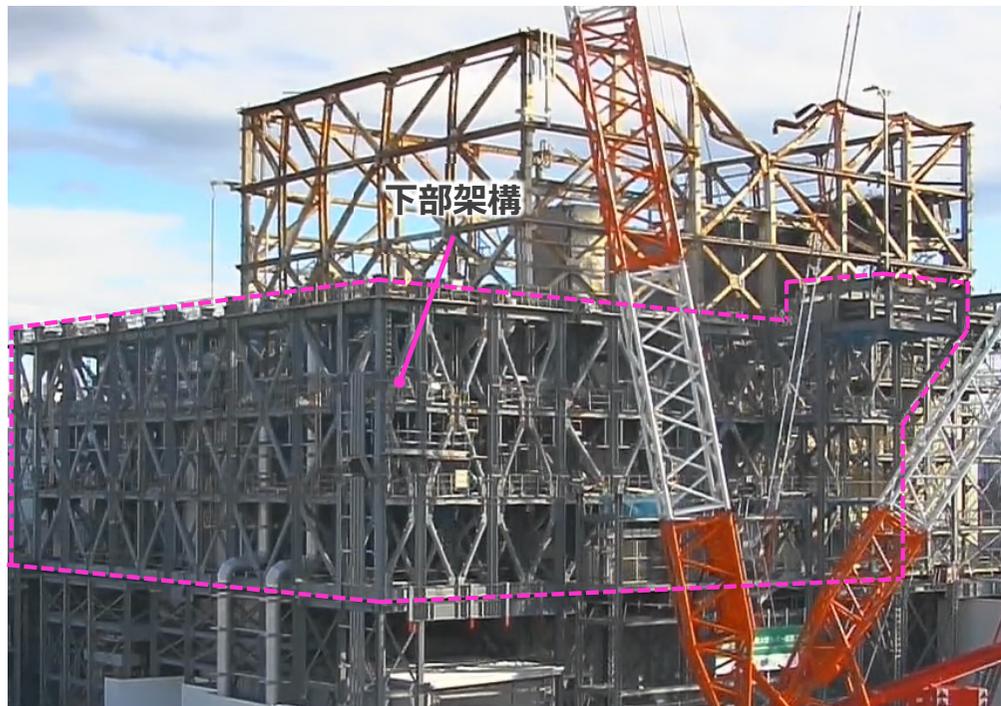
現場状況（北西面）  
（撮影：2023年11月28日）

- 東面はアンカー削孔作業が全数完了し，ベースプレートの設置作業を実施中
- 西面は北側約半分について下部架構の設置が完了し，南側約半分についてはアンカーボルト設置作業等を実施中
- 北面は下部架構の設置が完了した
- 南面はアンカー削孔作業等を行っている（詳細次頁）

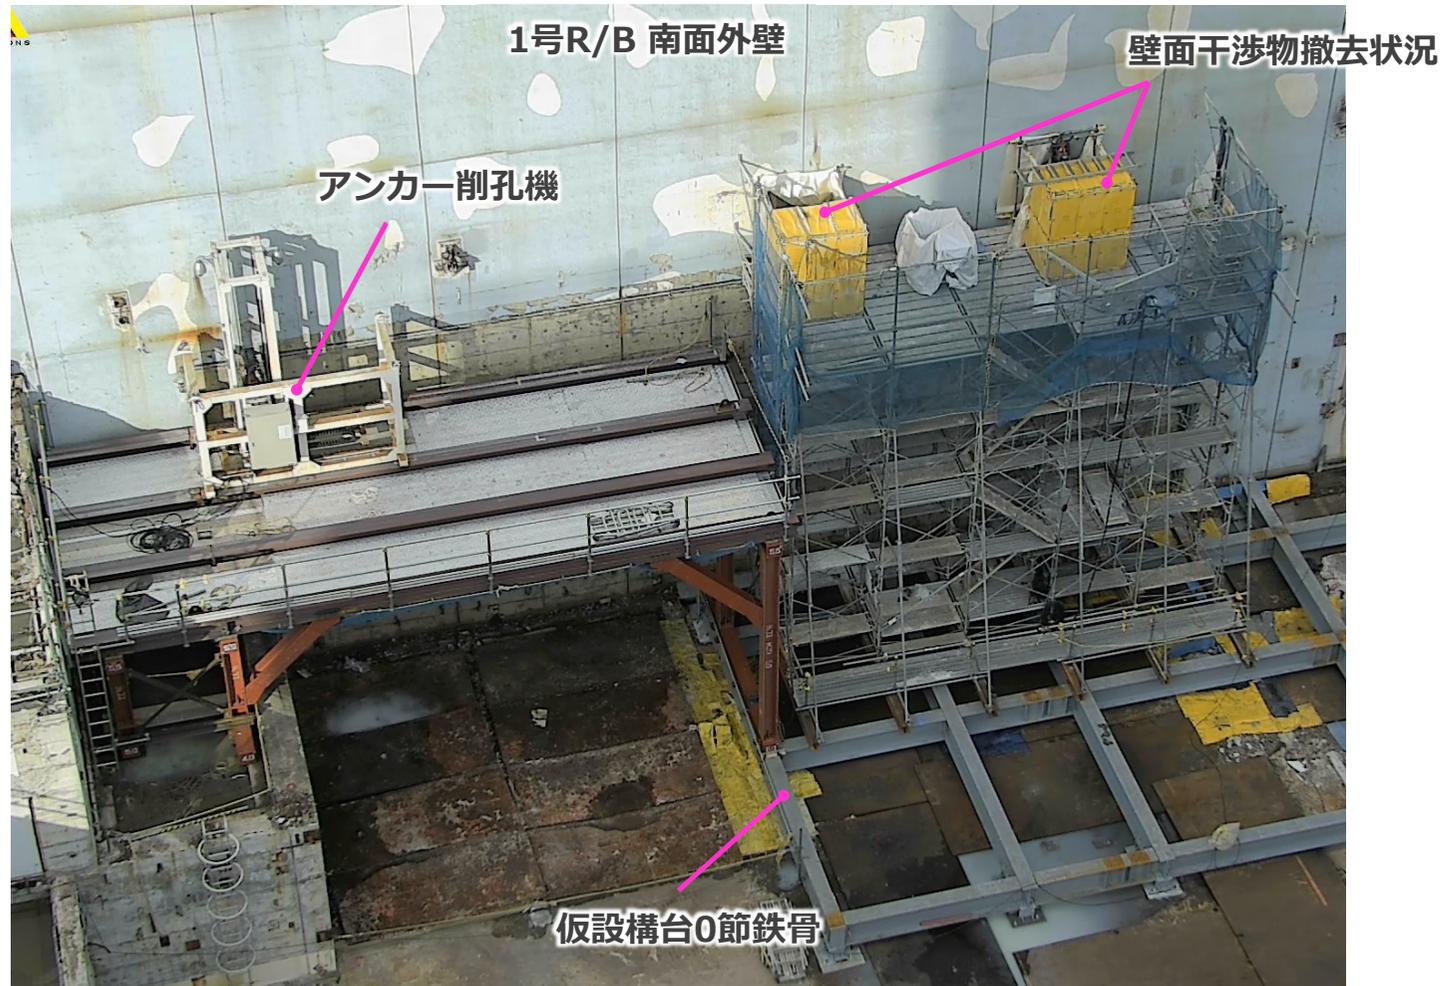
アンカー削孔・壁面干渉物撤去状況（1号機R/B 南側）  
(撮影：2023年11月18日)

- 整備作業，準備工事が完了し，11月6日に仮設構台0節鉄骨設置が完了した
- 11月20日より，アンカー削孔作業に着手した

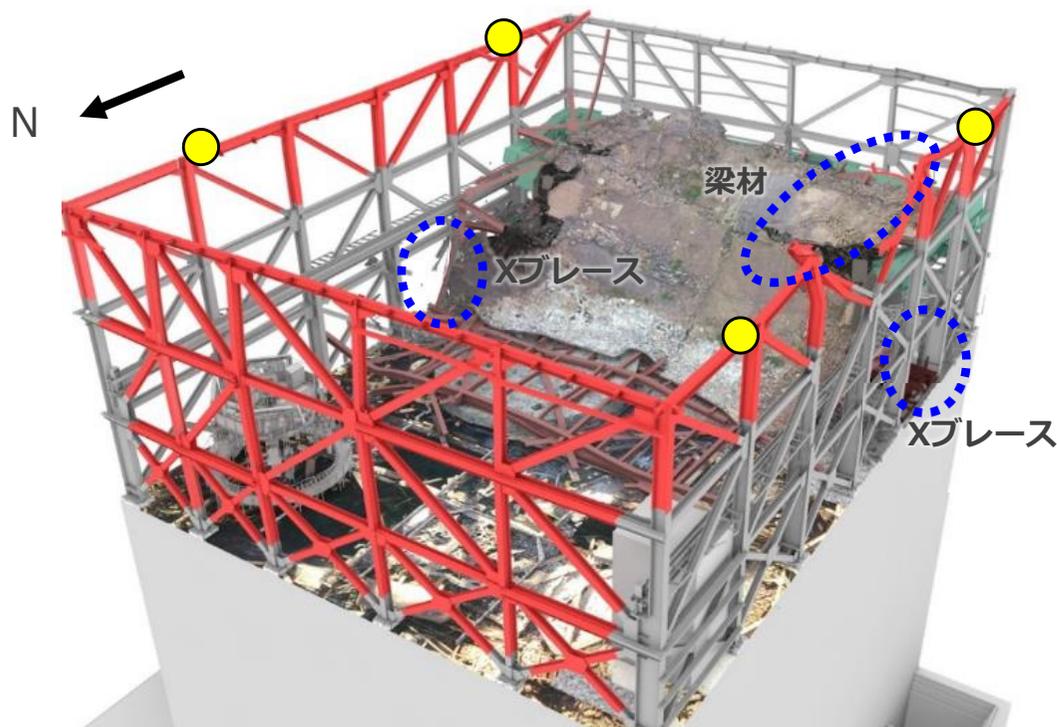
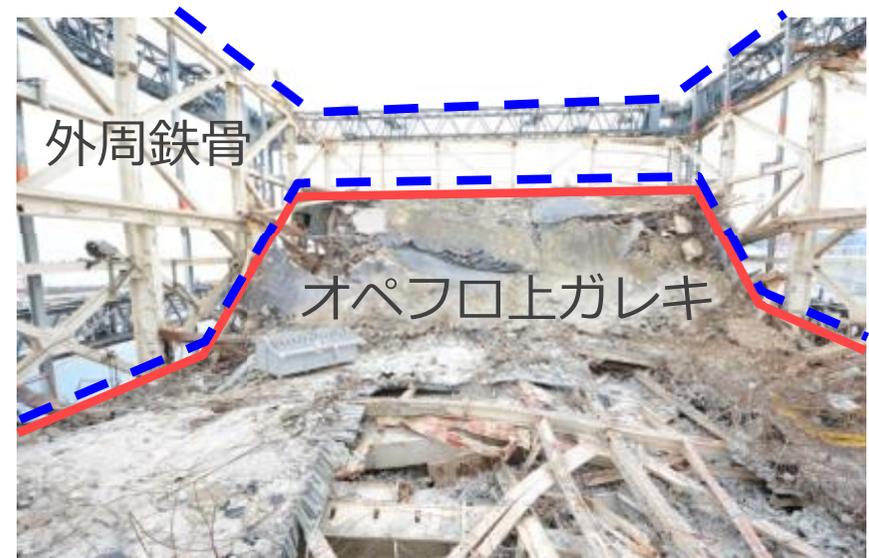
北側からみたガレキの状況

- 今後、南面はアンカー削孔、ベースプレート設置、下部架構設置を、西・北・東面については、下部架構の設置を進める
- 下部架構設置後の上部架構設置に当たり、接触リスク低減および耐震安全性向上を目的に、下図に示す外周鉄骨の撤去を上部架構の設置と並行して実施する（2024年度）
- オペフロ周辺の作業となるため、安全対策やダスト飛散評価を行った上で作業に着手する（参考資料参照）

— 対象撤去範囲    〇 撤去実績    ● ダストモニタ  
外周鉄骨の撤去範囲

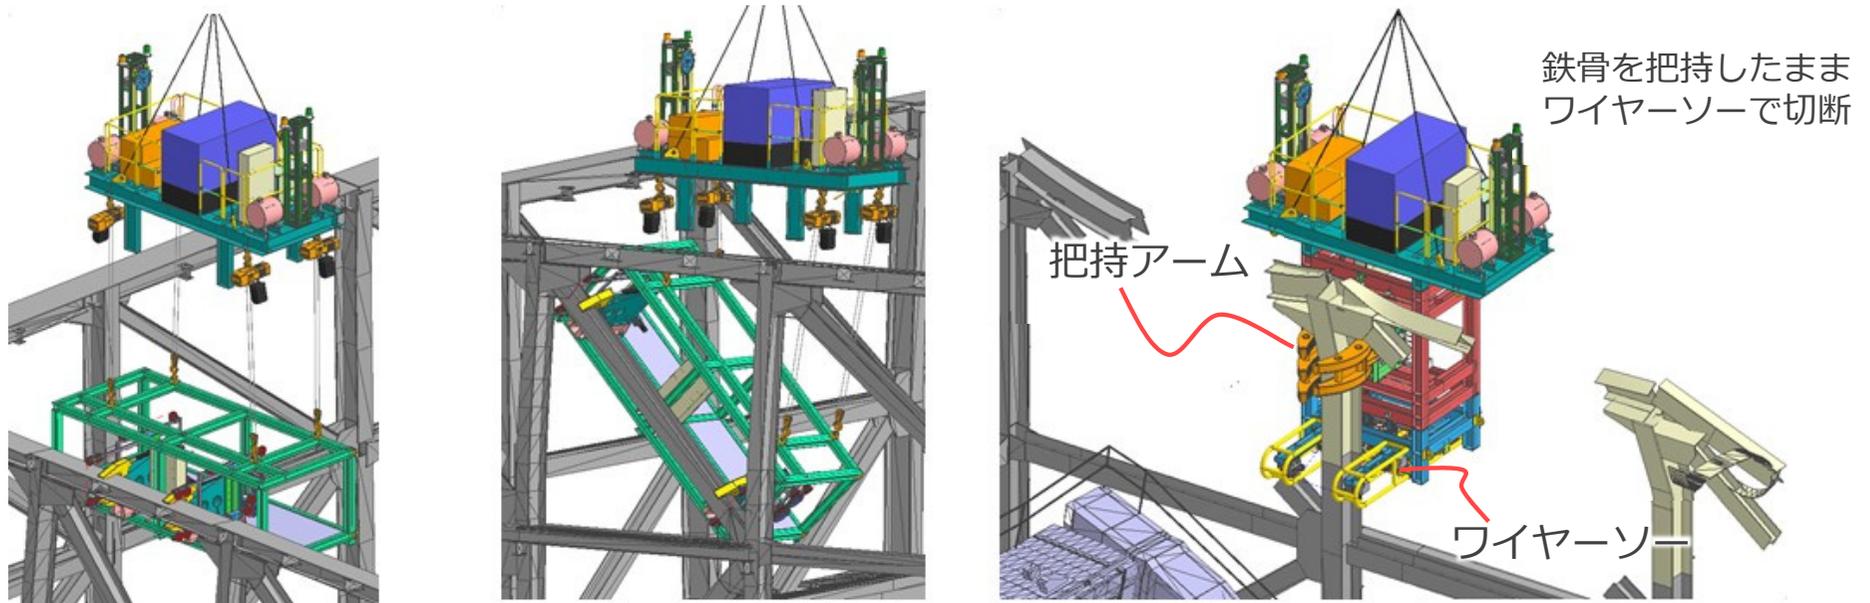
外周鉄骨撤去イメージ

- 外周鉄骨の撤去は実績があり，作業中の有意なダスト上昇は確認されていない
- 撤去に伴い敷地境界へ与える線量影響が十分に小さいことを確認済み
- 外周鉄骨に設置されたダストモニタは事前に移設し，撤去作業中はオペフロダストモニタによる4点監視を継続，異常時は速やかに作業を中断する
- 飛散防止材を作業エリア毎に散布することで遊離性のダスト飛散を抑制する
- 装置は把持機構を備えた低振動のワイヤーソーを使用すると共に，使用済み燃料プール(SFP)上に吊荷を旋回させないことでSFPへの落下リスクを低減する
- 撤去作業は遠隔操作とすることで，作業員被ばくを抑制する
- 対象範囲撤去後も，外周鉄骨が有意に損傷しないことを解析により確認済み

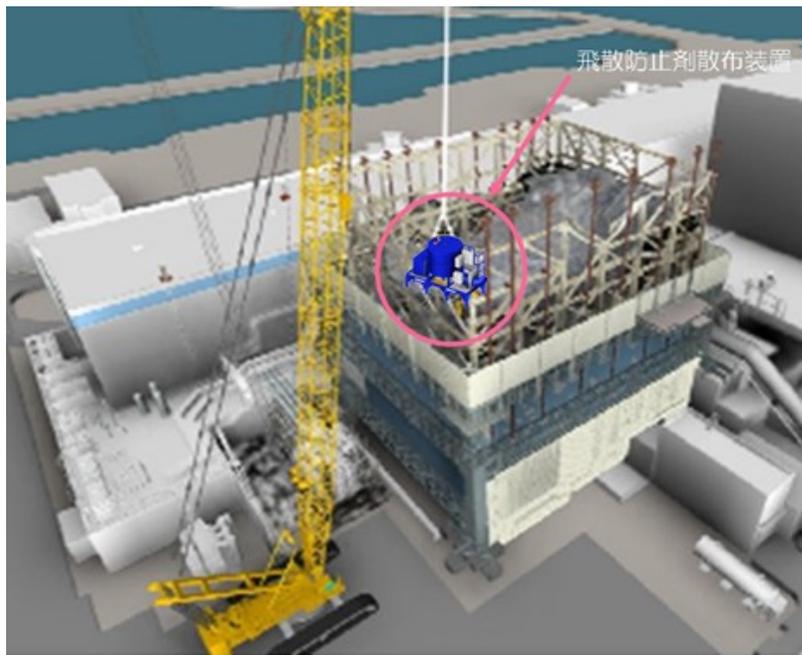
クローラークレーンによる散水イメージ

- 作業中にオペフロダストモニタの警報が発報した場合は、作業を中断し作業エリアに散水を行う
- 散水は、クローラークレーンを用いた散水手段により行う。さらに、作業中にクローラークレーンの故障等により散水できない事象が発生した場合は、1号機タービン建屋の屋上に設置した噴霧装置により散水を行う

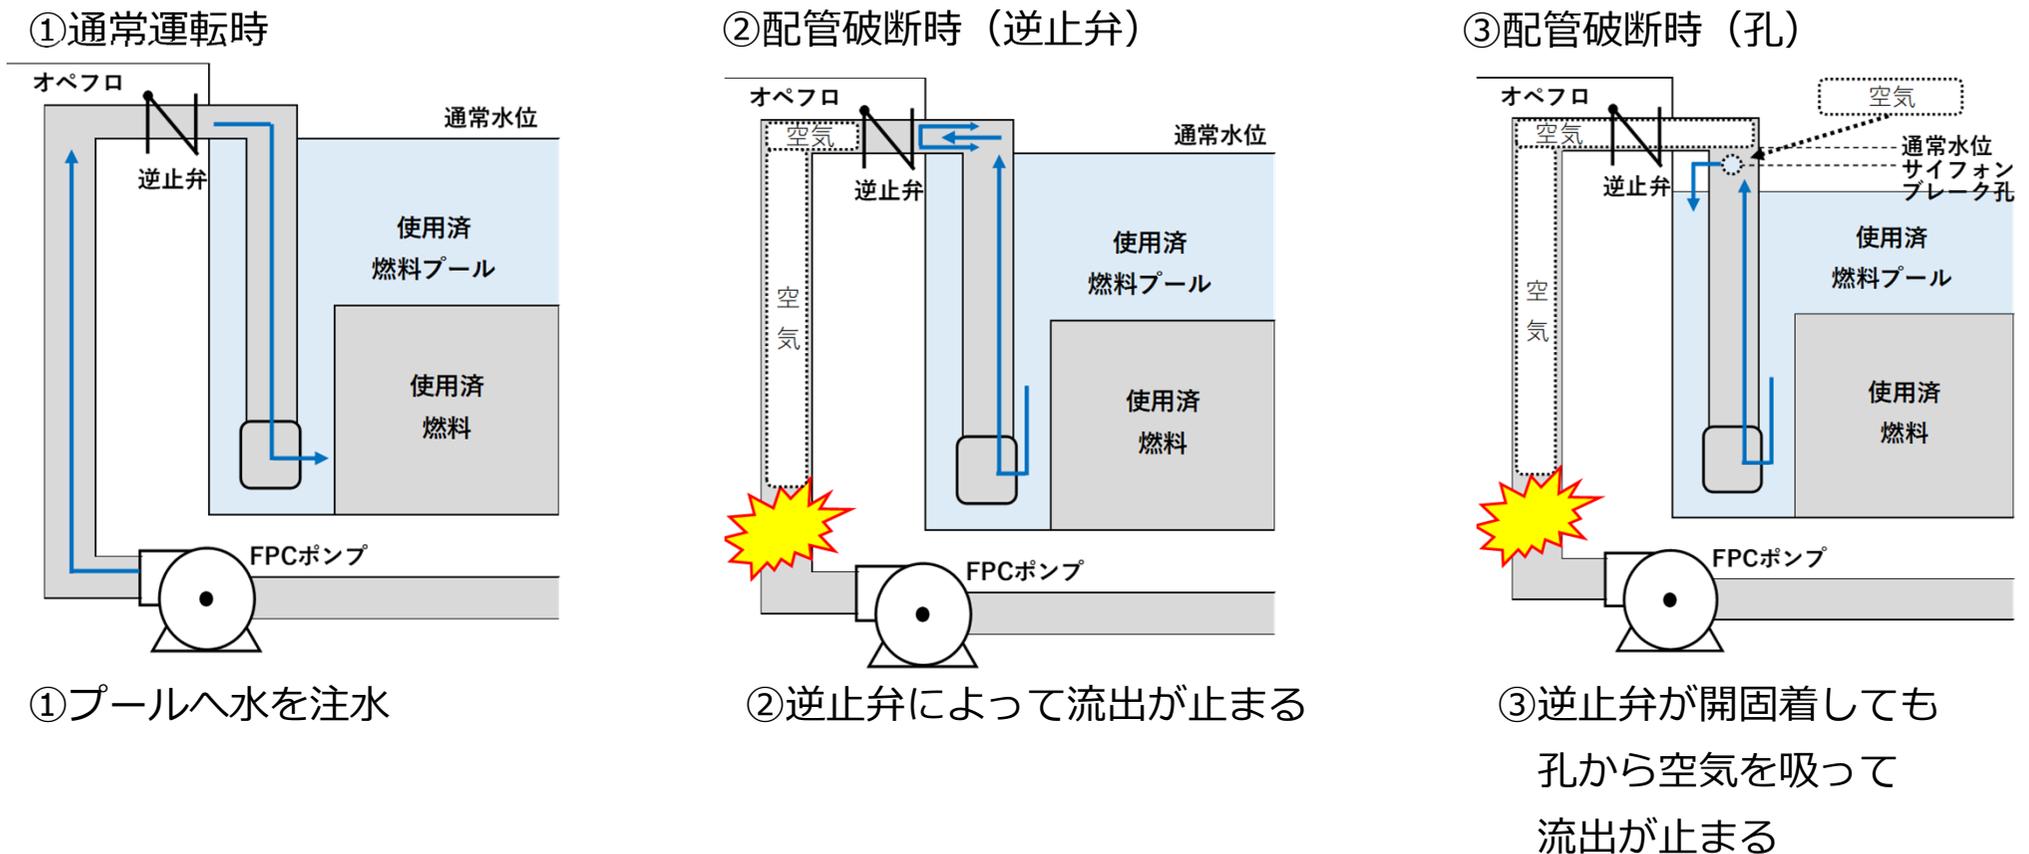
## <使用済燃料プール冷却浄化系配管破断時の挙動:5号機の例>

- 使用済燃料プール冷却浄化系配管破断時にサイフオン効果によって使用済燃料プールからプール水が逆流するリスクがあるため、サイフオンブレーク孔の施工を行い、プール水逆流を防止する。
- 逆止弁や真空破壊弁での設備対策を行っているが、更なる信頼性を向上するもの。(5号,共用プール:逆止弁、6号:真空破壊弁)

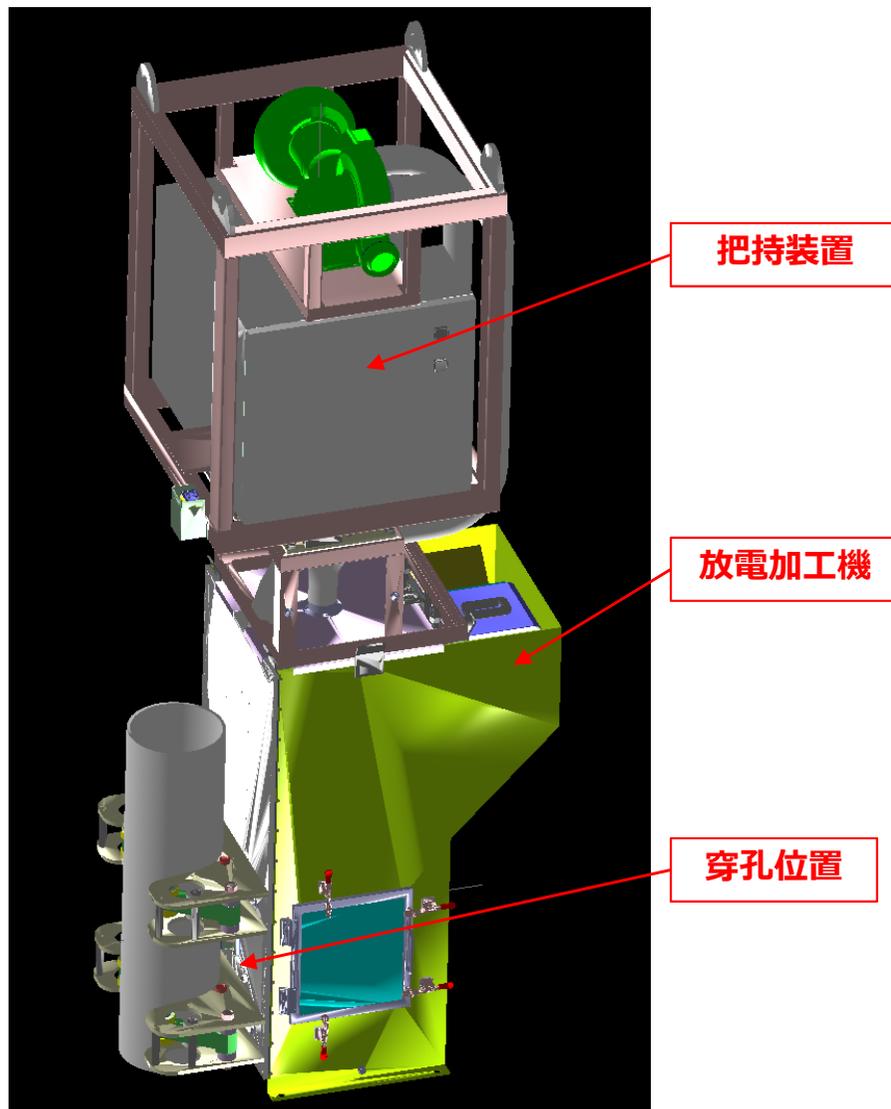
### <穿孔装置イメージ>

- サイフォンブレイク孔の施工にあたり、**放電加工**の穿孔装置を採用し、穿孔装置をプール内配管に把持して穿孔する。

- 穿孔時の加工屑や水を箱外へ回収する。
- 穿孔時に発生するガスやダストを高性能フィルタを通して箱外へ排気する。
- 寸法：  
高さ約2.8m×幅約0.6m×奥行約1.1m
