使用済燃料プール対策 スケジュール

1号機燃料取り出しに向けた工事の進捗について

2号機燃料取り出しに向けた工事の進捗について

2号機オペフロ環境改善作業における身体汚染の原因と対策

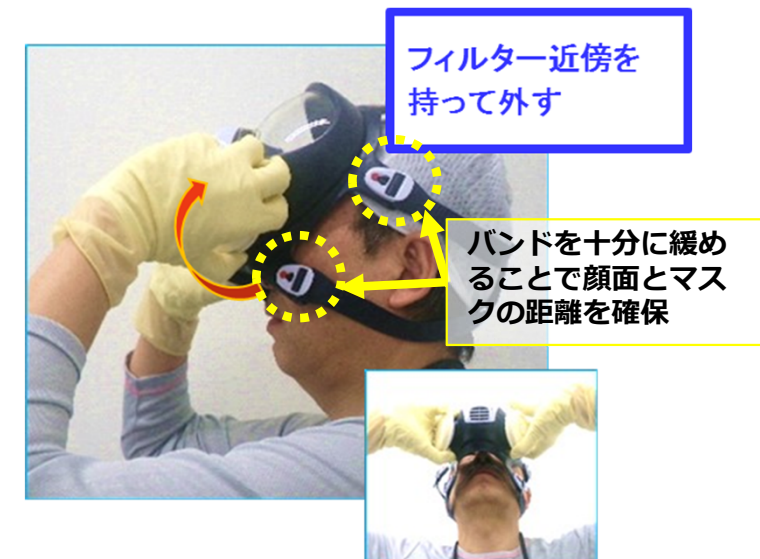
全面マスク脱装例

- 当該作業員を含む関係者へのヒアリングを実施した結果、放射線防護装備の着脱については、身体汚染防止の為に必要な手順※通りに実施されていたことを確認（時系列は参考1参照）。
 - ※フィッティング確認、シーリングの実施および状態確認、ゴム手の交換、退域時の全面マスク及びアノラックの拭き上げ除染およびスミアでの確認
- しかしながら、Raゾーンを退域し、全面マスクを脱装する建屋に移動後、当該作業員は全面マスクのバンドを十分に緩めない状態で脱装したことを確認。
- また、Raゾーン退域時の全面マスク、アノラックのスミア確認結果は、汚染がバックグラウンド相当であったことを確認していたが、当該事案発生後の調査にてスミアろ紙で採取しにくい全面マスク外側のフィルタ付け根部および、あご部に汚染が残存していたことを確認。
- 以上から、全面マスク脱装時にバンドを十分に緩めない状態で脱装したため、手指もしくは全面マスク外側のあご部が顔面（あごから額にかけて）に接触し、汚染が伝播したと推定。

全面マスク脱装時において顔面汚染を発生させないために、十分にバンドを緩めて脱装することを当社社員および関係企業に改めて周知済（12月14日）。

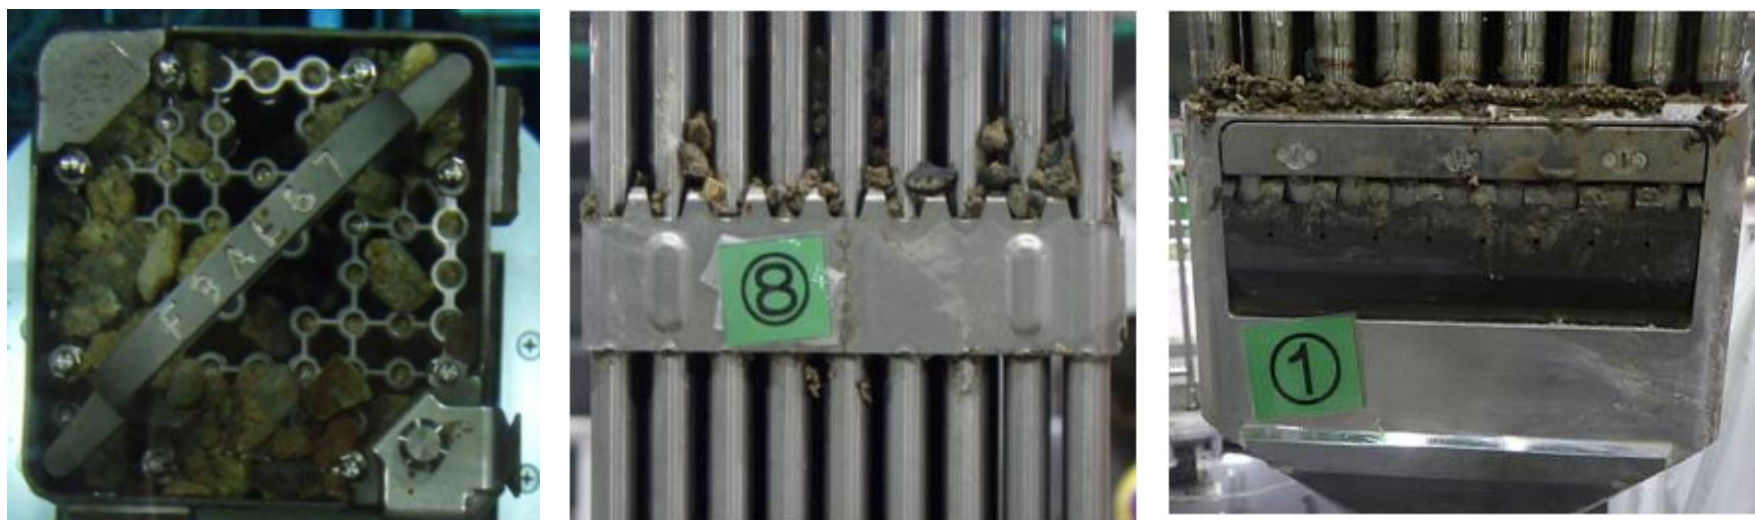
【3号機から取り出した新燃料に混入したガレキの混入状況（2022/1 調査）】

共用プールに貯蔵されている3号機から取り出した燃料は燃料内部にガレキ（コンクリート片）が混入している。このため、共用プールにおいてガレキ由来の炭酸カルシウム(CaCO_3)が検出されており、乾式キャスクの気密性確認の基準逸脱（キャスク蓋フランジ面に CaCO_3 を主成分とした異物の入り込み）の要因となっている。
