## 「廃炉」の主な作業項目と作業ステップ

# 主な取組の配置図

# 東京電力ホールディングス（株） 福島第一原子力発電所 配置図

参考資料 1/6  
2024年2月29日  
廃炉・汚染水・処理水対策チーム会合  
事務局会議

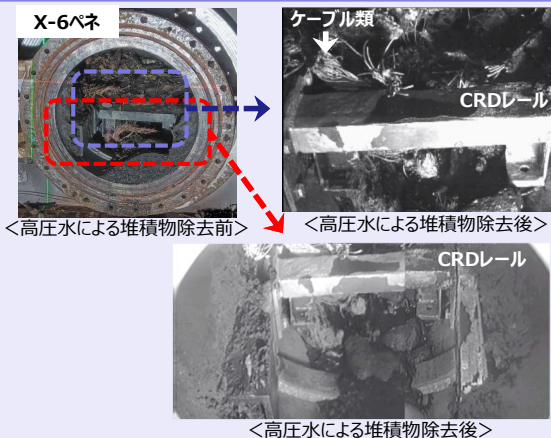
### 2号機 試験的取り出し作業の準備状況について

JAEA 橋葉遠隔技術開発センターにおいて、ロボットアームの遠隔自動運転でのペDESTAL底部へのアクセス試験を実施しています。今後、ロボットアームと双腕マニピュレータを組み合わせた試験を実施する予定です。

原子炉格納容器貫通孔(X-6ペネ)では、2月21日より堆積物除去装置による高圧水での堆積物除去を開始しました。引き続き、安全を最優先に堆積物除去作業を進めていきます。

2号機 試験的取り出し作業の準備状況について

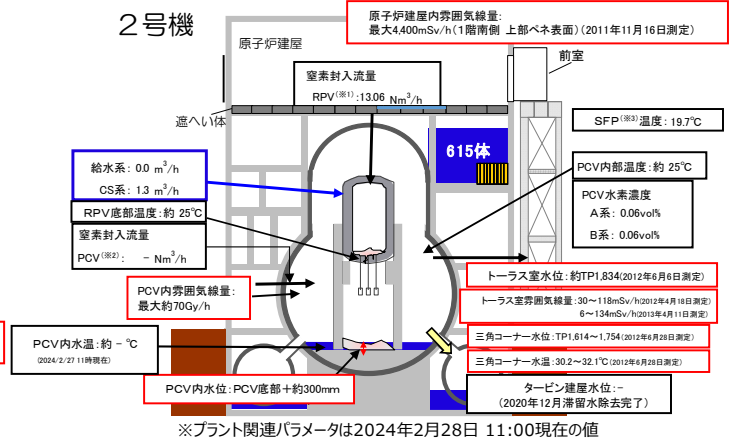
注水冷却を継続することにより、原子炉圧力容器底部温度、格納容器気相部温度は、号機や温度計の位置によって異なるものの、至近においては下記の通り推移している。

※1 トレンドグラフは複数点計測している温度データの内、一部のデータを例示  
 ※2 設備の保守点検作業等により、データが欠測する場合あり

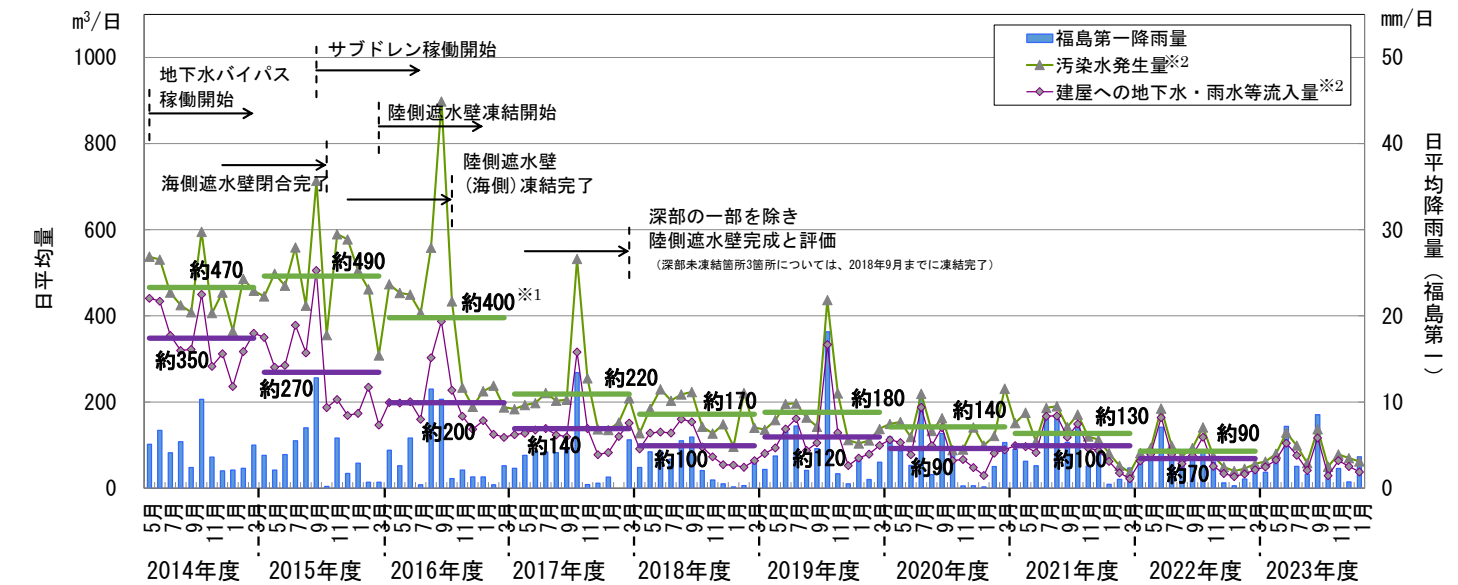
図1: 汚染水発生量と建屋への地下水・雨水等の流入量の推移

- 日々発生する汚染水に対して、サブドレンによる汲み上げや陸側遮水壁等の対策を重層的に進め、建屋流入量を低減。
- 「近づけない」対策 (地下水バイパス、サブドレン、陸側遮水壁等) や雨水浸透対策として建屋屋根破損部への補修等を実施してきたこと、また降水量が平年より少なく、さらに100mm/日以上集中豪雨がなかったこともあり、2022年度の汚染水発生量は約90m<sup>3</sup>/日まで低減。
- 引き続き、汚染水発生量低減に向けて、対策に取り組む。

※1: 2018年3月1日に汚染水発生量の算出方法を見直したため、第20回汚染水処理対策委員会 (2017年8月25日開催) で公表した値と異なる。見直しの詳細については第50回、第51回腐炉・汚染水対策チーム会合/事務局会議資料に記載。  
 ※2: 1ヶ月当たりの日平均量は、毎週木曜7時に計測したデータを基に算出した前週木曜日から水曜日までの1日当たりの量から集計。

- 多核種除去設備以外で処理したストロンチウム処理水は、多核種除去設備での処理を行い、溶接型タンクで保管しています。
- 陸側遮水壁、サブドレン等の重層的な汚染水対策により、建屋周辺の地下水位を低位で安定的に管理しています。また、建屋屋根の損傷部の補修や構内のフェーシング等により、降雨時の汚染水発生量の増加も抑制傾向となり、汚染水発生量は、対策前の約540m<sup>3</sup>/日（2014年5月）から約90m<sup>3</sup>/日（2022年度）まで低減しています。
- 汚染水発生量の更なる低減に向けて対策を進め、2025年内には100m<sup>3</sup>/日以下に抑制する計画です。

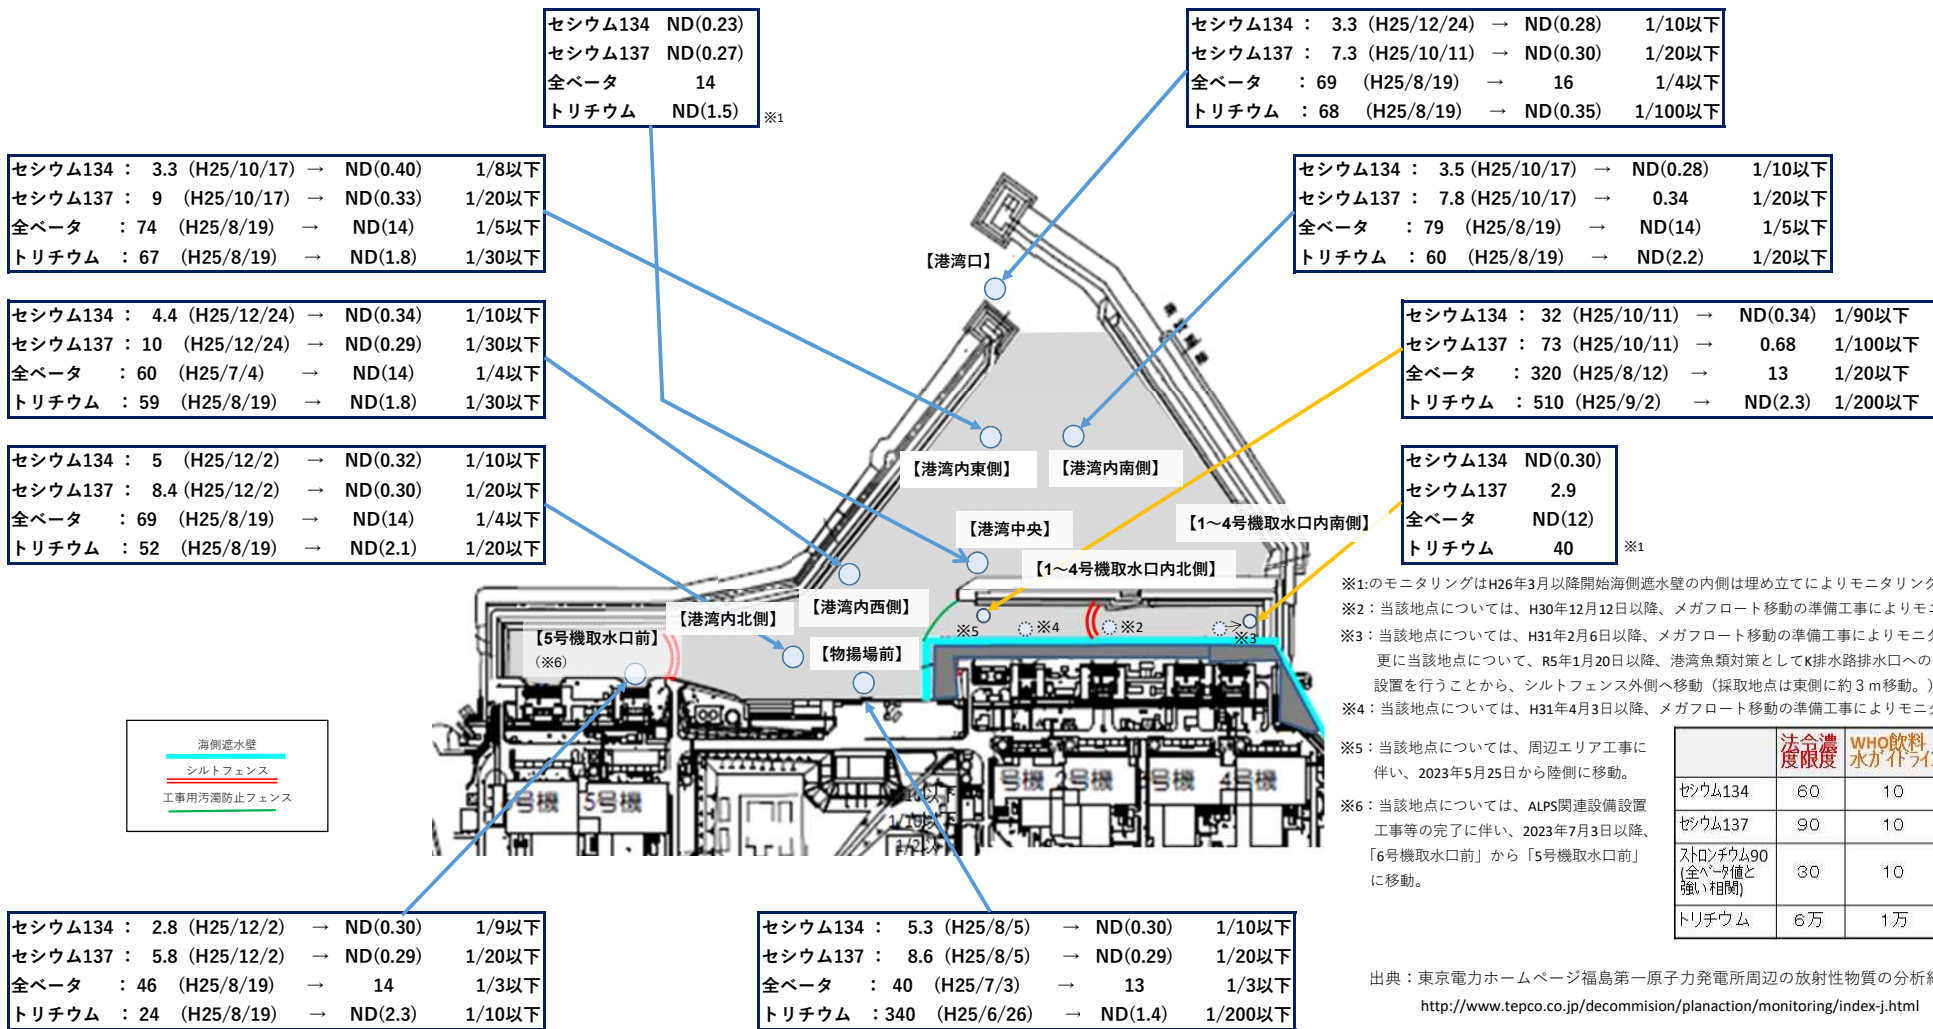
## 港湾内における海水モニタリングの状況（H25年の最高値と直近の比較）

『最高値』→『直近(2/5-2/26採取)』の順、単位（ベクレル/リットル）、検出限界値未満以下の場合はND(検出限界値)と表記

注：海水の全ベータ測定値には、天然のカリウム40（12ベクレル/リットル程度）によるものが含まれている。また、ストロンチウム90と放射平衡となるイットリウム90の寄与が含まれる。

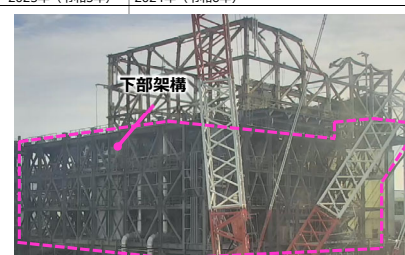
<p>下部架構 &lt;1号機 北西面 2023/12/20撮影&gt;</p>

<p>がれき撤去（イメージ図）</p> <p>燃料取り出し（イメージ図）</p>				<p>1号機使用済燃料プールからの燃料取り出しに向けて、これまでに南側の崩落屋根落下の状況やウエルプラグの汚染状況などの調査を進めてきた。これらの調査結果を踏まえ、より安全・安心に作業を進める観点から『がれき撤去より先に原子炉建屋を覆う大型カバーを設置し、カバー内でがれき撤去を行う工法』を選択。2021年8月より、大型カバー設置準備工事に着手。引き続き、2023年度頃の大型カバー設置完了、2027～2028年度の燃料取り出し開始に向け作業を進める。</p> <p>▼2017.12 建屋カバー解体 防風フェンス設置完了 ▼2018.1～2020.12 原子炉建屋北側がれき撤去作業 ▼2018.9～12 Xブレース撤去作業 ▼2020.3～6 使用済み燃料プール養生設置 ▼2020.9～11 がれき落下防止・緩和対策 ▼2020.11～2021.6 残置カバー解体 ▼2021.8 大型カバー準備工事開始 ▼2022.4 大型カバー設置工事開始</p>
