「廃炉」の主な作業項目と作業ステップ

廃炉中長期実行プラン2024

東京電力ホールディングス（株） 福島第一原子力発電所 配置図

参考資料 3/6
2024年3月28日
廃炉・汚染水・処理水対策チーム会合事務局会議

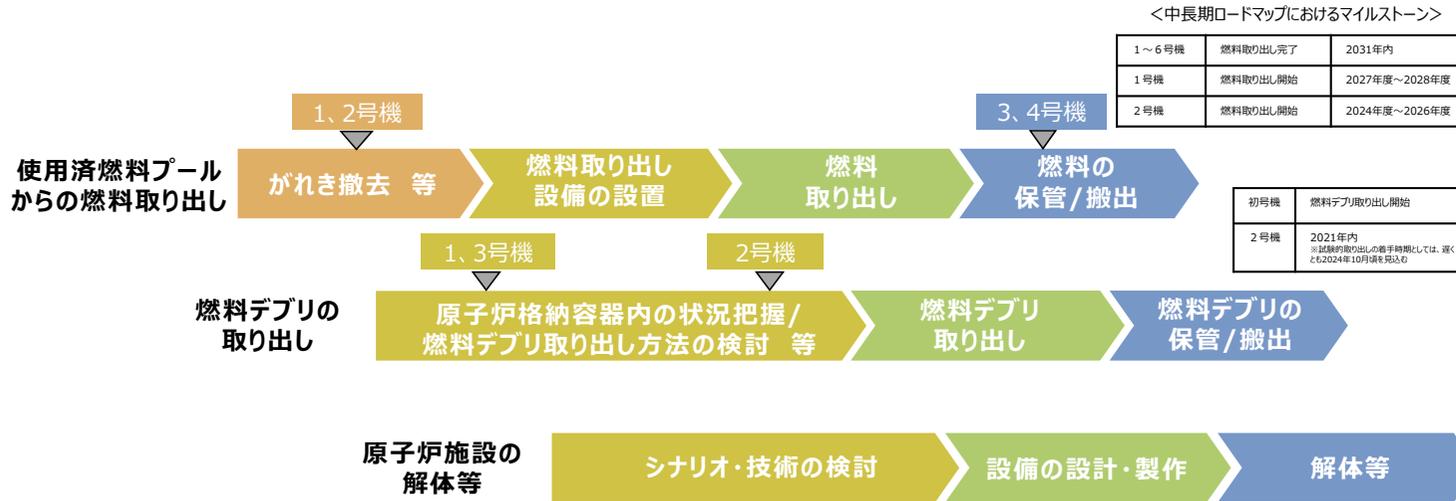
使用済燃料プールからの燃料取り出しは、2014年12月22日に4号機が完了し、2021年2月28日に3号機が完了しました。引き続き、1、2号機の燃料取り出し、1～3号機燃料デブリ(注1)取り出しの開始に向け順次作業を進めています。

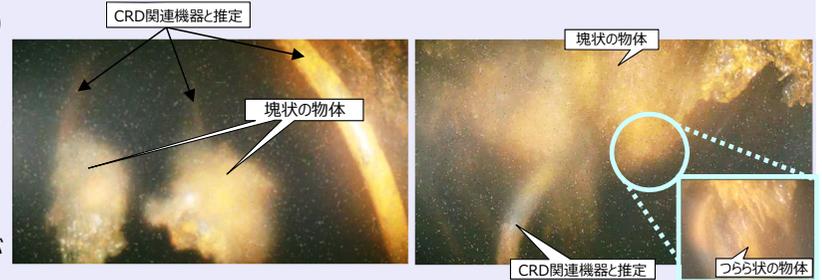
<ペDESTAL内 CRD交換用開口部付近の物体>

3月14日に小型ドローンによるPCV内部の気中部調査(2日目)を実施し、ペDESTAL内の壁や構造物、制御棒駆動機構(CRD)ハウジングの落下状況等を確認しました。

CRD交換用の開口部付近に付ら状や塊状の物体があること、内壁のコンクリートに大きな損傷が無かったことを確認しました。

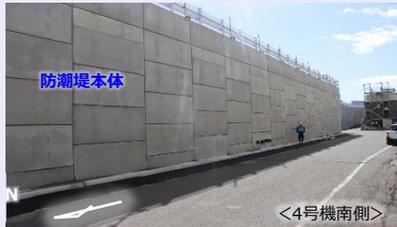
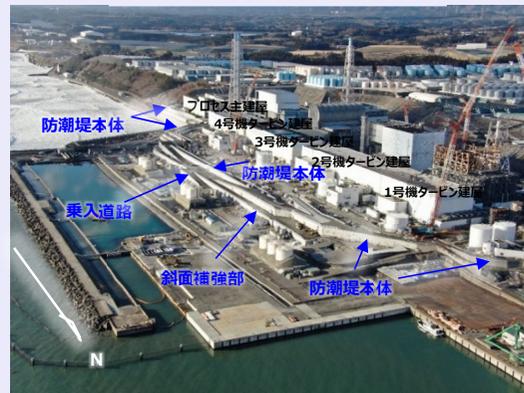
<日本海溝津波対策防潮堤 全景>

2021年6月21日から開始した日本海溝津波対策防潮堤設置工事について、2024年3月15日に完了しました(本体部:総延長約1km・高さ海拔13.5~16m)。

発生が切迫していると評価される日本海溝津波による浸水を抑制し、建屋流入に伴う滞留水の増加を防止するとともに廃炉関連重要設備の被害の軽減に寄与します。

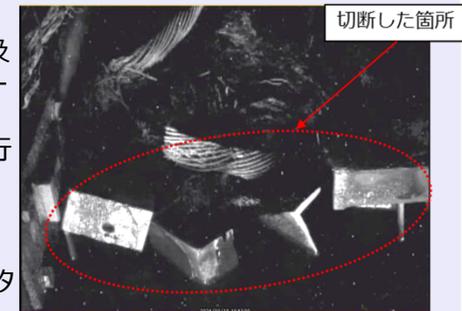
<CRDレールガイドの切断後の様子>

原子炉格納容器貫通孔(X-6ペネ)では堆積物の除去に向けて、3月18日よりX-6ペネ手前側のCRDレールガイドの切断及び除去、3月22日よりX-6ペネ奥側へケーブル等押し込む作業を実施しています。引き続きケーブルの押し込み及び切断を行い、その後、X-6ペネ奥側のCRDレールガイドの除去を実施予定です。

- 原子炉格納容器貫通孔(X-6ペネ)では堆積物の除去に向けて、3月18日よりCRDレールガイドの切断及び除去、3月22日よりケーブル等をX-6ペネ奥側へ押し込む作業を実施している。
- JAEA 櫛葉遠隔技術開発センターでは、ロボットアームの遠隔自動運転でのペDESTAL底部へのアクセス試験が完了し、現在、ロボットアームと双腕マニピレータを組み合わせた試験に向けた作業を実施中。
- また、テレスコ式のデブリの取り出し装置については、工場においてモックアップ試験を実施している。

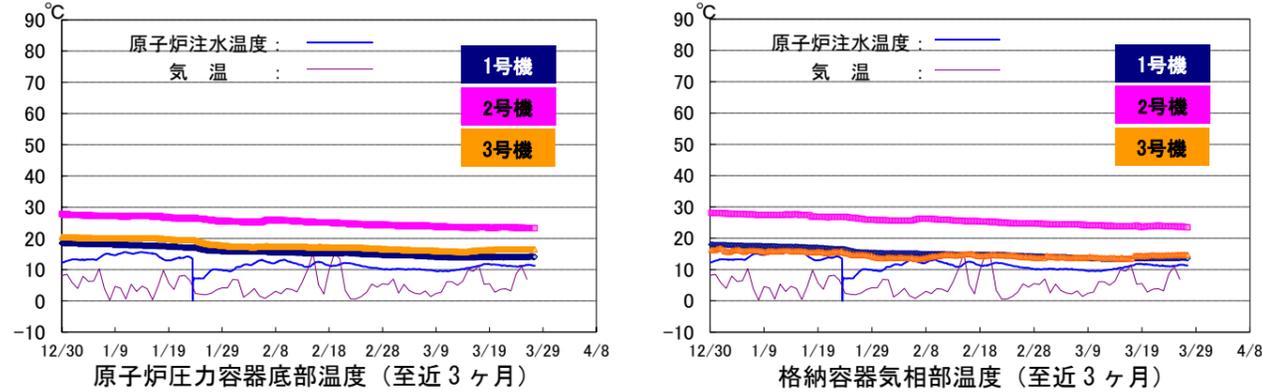
注水冷却を継続することにより、原子炉圧力容器底部温度、格納容器気相部温度は、号機や温度計の位置によって異なるものの、至近においては下記の通り推移している。

※1 トレンドグラフは複数点計測している温度データの内、一部のデータを例示
 ※2 設備の保守点検作業等により、データが欠測する場合あり

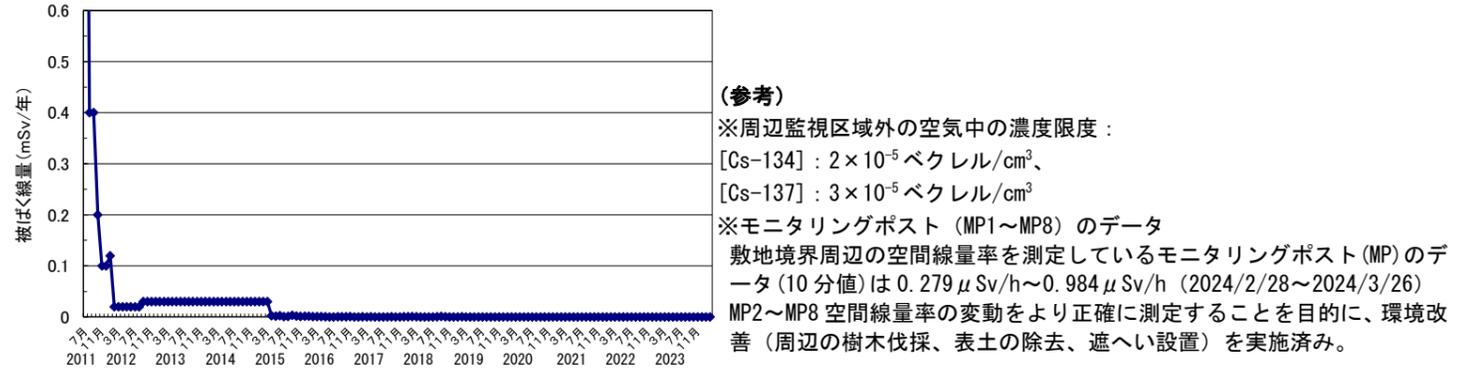
1~4号機原子炉建屋からの放射性物質(セシウム)による敷地境界における年間被ばく線量評価

2024年2月において、1~4号機原子炉建屋から新たに放出される放射性物質による、敷地境界における空気中放射性物質濃度は、Cs-134 約 2.6×10^{-12} ベクレル/cm³ 及び Cs-137 約 3.5×10^{-12} ベクレル/cm³ と評価。放出された放射性物質による敷地境界上の被ばく線量は 0.00006mSv/年未満と評価。

(参考)
 ※周辺監視区域外の空気中の濃度限度:
 [Cs-134] : 2×10^{-5} ベクレル/cm³、
 [Cs-137] : 3×10^{-5} ベクレル/cm³
 ※モニタリングポスト (MP1~MP8) のデータ
 敷地境界周辺の空間線量率を測定しているモニタリングポスト (MP) のデータ (10分値) は $0.279 \mu\text{Sv/h} \sim 0.984 \mu\text{Sv/h}$ (2024/2/28~2024/3/26)
 MP2~MP8 空間線量率の変動をより正確に測定することを目的に、環境改善 (周辺の樹木伐採、表土の除去、遮へい設置) を実施済み。

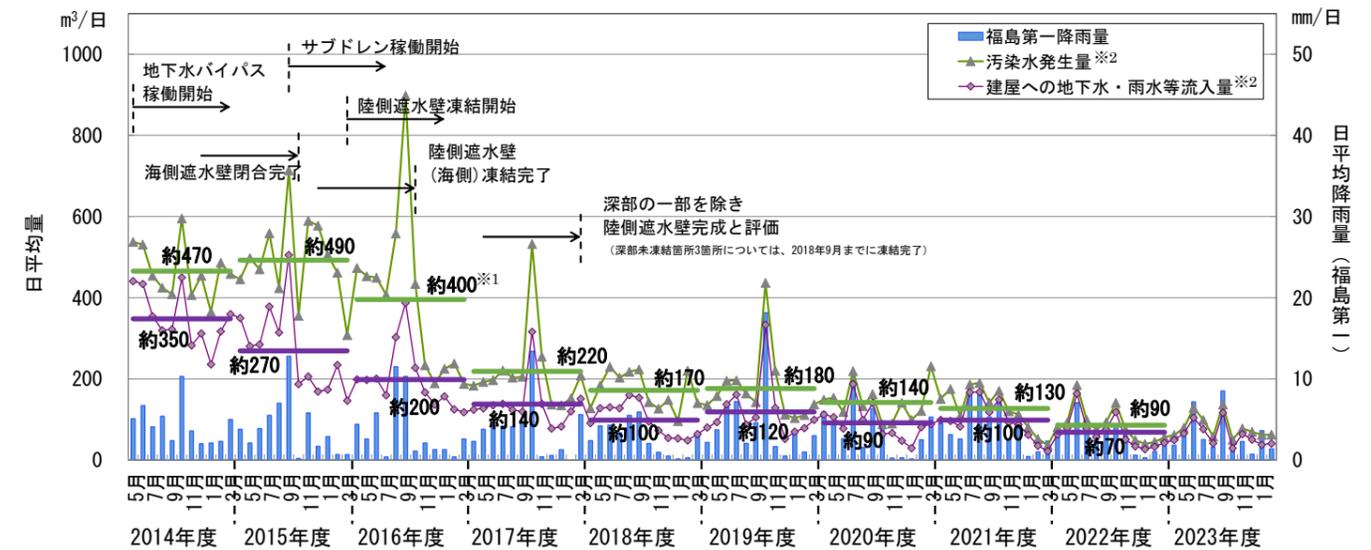
図1: 汚染水発生量と建屋への地下水・雨水等の流入量の推移

- 日々発生する汚染水に対して、サブドレンによる汲み上げや陸側遮水壁等の対策を重層的に進め、建屋流入量を低減。
- 「近づけない」対策 (地下水バイパス、サブドレン、陸側遮水壁等) や雨水浸透対策として建屋屋根破損部への補修等を実施してきたこと、また降水量が平年より少なく、さらに100mm/日以上集中豪雨がなかったこともあり、2022年度の汚染水発生量は約90m³/日まで低減。
- 引き続き、汚染水発生量低減に向けて、対策に取り組む。

※1: 2018年3月1日に汚染水発生量の算出方法を見直したため、第20回汚染水処理対策委員会 (2017年8月25日開催) で公表した値と異なる。見直しの詳細については第50回、第51回廃炉・汚染水対策チーム会合/事務局会議資料に記載。
 ※2: 1ヶ月当たりの日平均量は、毎週木曜7時に計測したデータを基に算出した前週木曜日から水曜日までの1日当たりの量から集計。

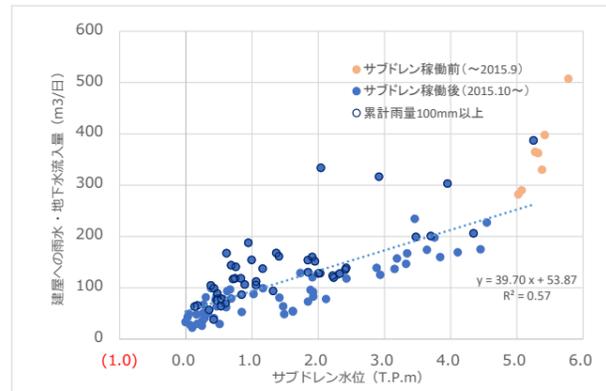
図2：建屋への地下水・雨水等流入量と1～4号機サブドレン水位の相関

- 陸側遮水壁内側エリアの地下水位は山側では降雨による変動があるものの、内外水位差は確保した状態が維持されている。地下水ドレン観測井水位は約 T.P. +1.4m であり、地表面から十分に下回っている（地表面高さ T.P. +2.5m）。
- 1-4号機サブドレンは、降水量に応じて、くみ上げ量の変動している状況である。T.P. +2.5m 盤くみ上げ量は、T.P. +2.5m 盤エリアのフェーシングが完了しており、安定的なくみ上げ量で推移している状況である。

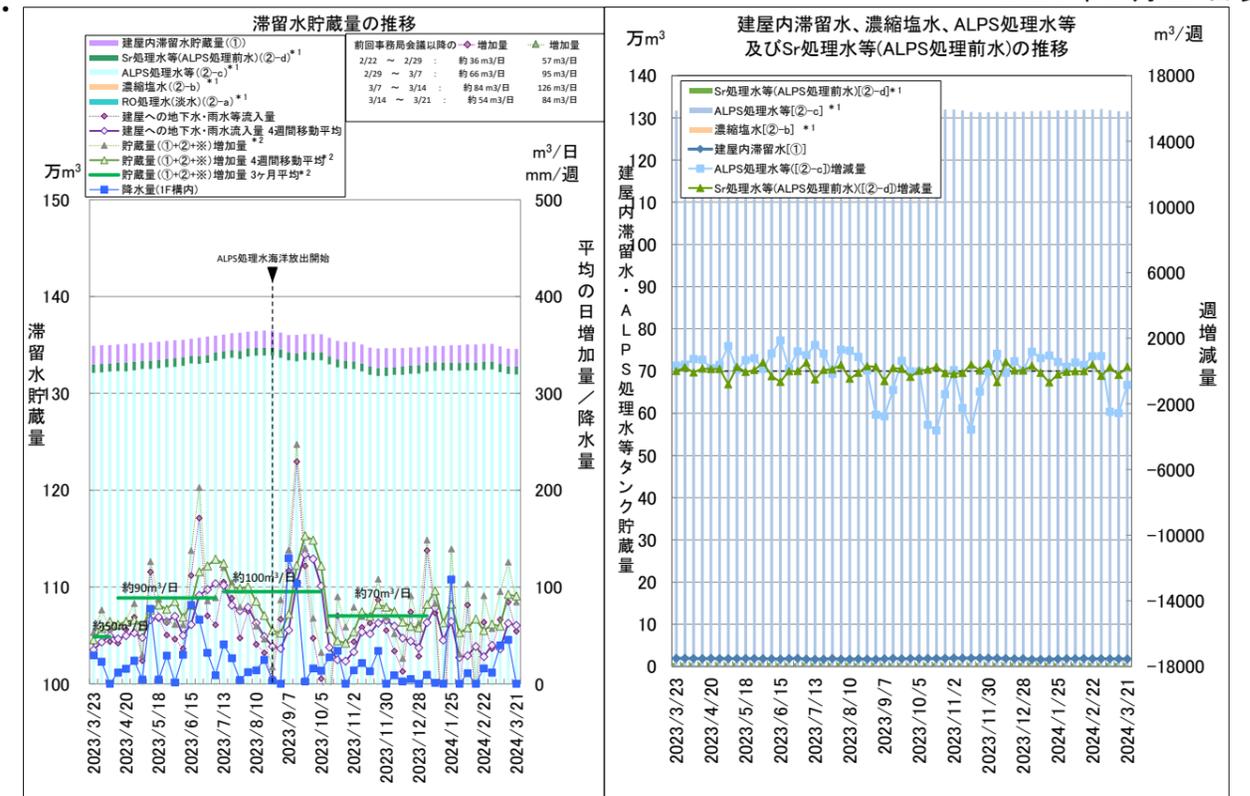
図3：滞留水の貯蔵状況

- ALPS処理水等の水量は、2024年3月21日現在で約1,317,340 m³。
- ALPS処理水の海洋放出量は、2024年3月26日現在で合計31,147m³。

①：建屋内滞留水貯蔵量(1～4号機、プロセス主建屋、高温焼却炉建屋、廃液供給タンク、SPT(A)、SPT(B)、1～3号機CST、バッファタンク)
②：1～4号機タンク貯蔵量〔(②-a)RO処理水(淡水)〕+〔(②-b)濃縮塩水〕+〔(②-c)ALPS処理水等〕+〔(②-d)Sr処理水等(ALPS処理前水)〕
※：タンク底部から水位計0%までの水量(DS)
*1：水位計0%以上の水量
*2：汚染水発生量の算出方法で算出 [(建屋への地下水・雨水等流入量)+(その他移送量)+(ALPS薬液注入量)]、ALPS処理水の放出量は加味していない。

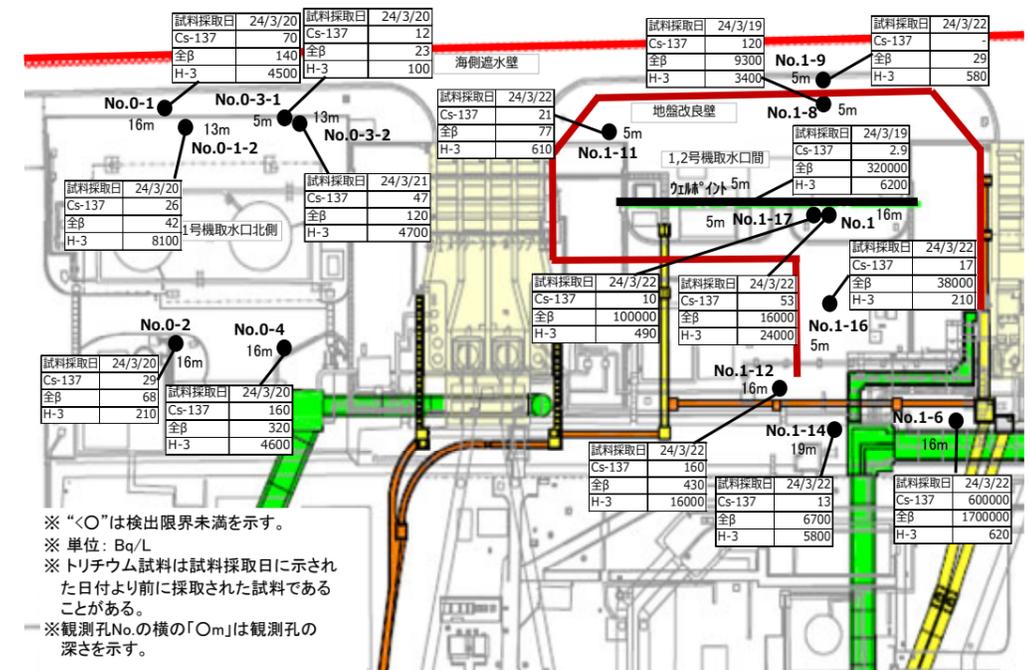
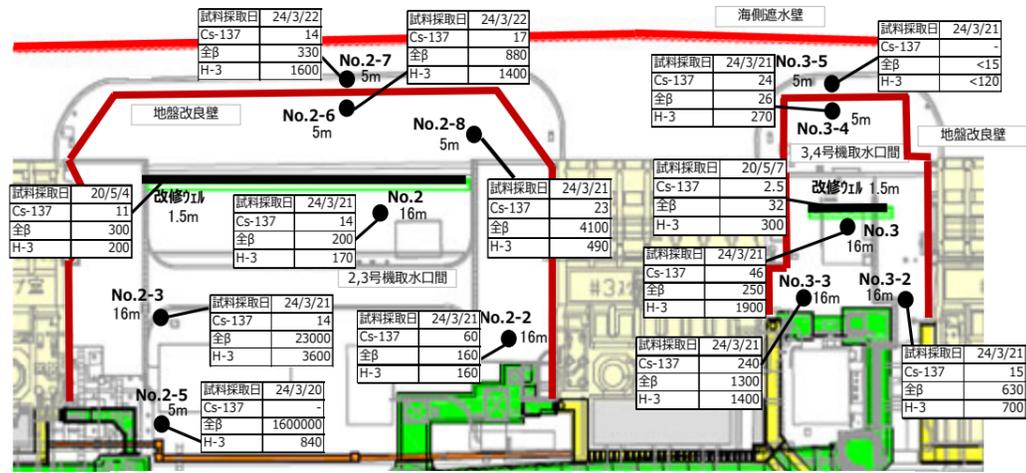
図4: タービン建屋東側の地下水濃度

- 1号機取水口北側エリアでは、H-3濃度は全観測孔で告示濃度60,000Bq/Lを下回り、全体としては横ばい又は低下傾向の観測孔が多い。全ベータ濃度は全体としては横ばい傾向にあるが、2020年4月以降に一時的な上昇が見られ、現在においてもNo.0-1、No.0-1-2、No.0-2、No.0-3-1、No.0-3-2、No.0-4と多くの観測孔で上下動が見られるため、引き続き傾向を注視していく。
- 1,2号機取水口間エリアでは、H-3濃度は全観測孔で告示濃度60,000Bq/Lを下回り、No.1-14、No.1-16、No.1-17など上下動が見られる観測孔もあるが、全体的に横ばい又は低下傾向の観測孔が多い。全ベータ濃度は、全体としては横ばい傾向にあるが、No.1-6、No.1-9、No.1-11、No.1-12、No.1-14、No.1-16、No.1-17など多くの観測孔で上下動が見られるため、引き続き傾向を注視していく。
- 2,3号機取水口間エリアでは、H-3濃度は全観測孔で告示濃度60,000Bq/Lを下回り、No.2-3、No.2-5、No.2-6、No.2-7など上下動が見られる観測孔もあるが、全体的に横ばいの観測孔が多

- 3,4号機取水口間エリアでは、H-3濃度は全観測孔で告示濃度60,000Bq/Lを下回り、全体的に横ばい又は低下傾向の観測孔が多い。全ベータ濃度は、全体としては横ばいであるが、No.3-4、No.3-5の観測孔で上下動が見られるため、引き続き傾向を注視していく。
- タービン建屋東側の地下水についてエリア全体として、全ベータ濃度と同様にセシウム濃度についても全体としては横ばい傾向にあるが、上下動が見られ最高値を更新している観測孔もあり、No.0-3-2、No.1、No.1-6、No.2-5、No.2-6、No.3-3については、変動調査を実施している。

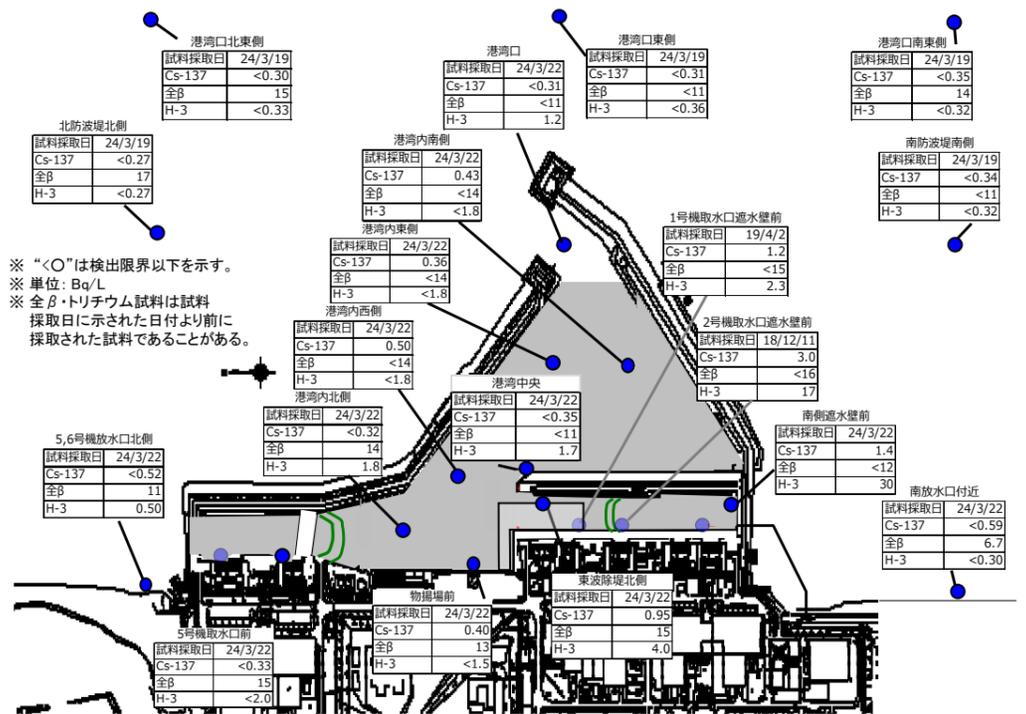
図5: 港湾周辺の海水濃度

- 1～4号機取水路開渠内エリアの海水放射性物質濃度は告示濃度未満で推移しており、降雨時に一時的なCs-137濃度、Sr-90濃度の上昇が見られるが、長期的には低下傾向。海側遮水壁鋼管矢板打設・継手処理の完了後、濃度が低下。メガフロート関連工事によりシルトフェンスを開渠中央へ移設した2019年3月20日以降、Cs-137濃度について、南側遮水壁前が高め、東波除堤北側が低めで推移。

- 港湾内エリアの海水放射性物質濃度は告示濃度未満で推移しており、降雨時に一時的なCs-137濃度、Sr-90濃度の上昇が見られるが、長期的には低下傾向であり、1～4号機取水路開渠内エリアより低いレベル。海側遮水壁鋼管矢板打設・継手処理の完了後、濃度が低下。
- 港湾外エリアの海水放射性物質濃度は、海側遮水壁鋼管矢板打設・継手処理の完了後、Cs-137濃度、Sr-90濃度が低下し、低濃度で推移。Cs-137濃度は、5,6号機放水口北側、南放水口付近で気象・海象等の影響により、一時的な上昇を観測することがある。Sr-90濃度は、港湾外（南北放水口）で2021年度に変動が見られたが、気象・海象等による影響の可能性など引き続き傾向を注視していく。ALPS処理水の放出期間中は、放水口付近採取地点において、トリチウム濃度の上昇が確認されているが、海洋拡散シミュレーションの結果などから想定範囲内と考えている。

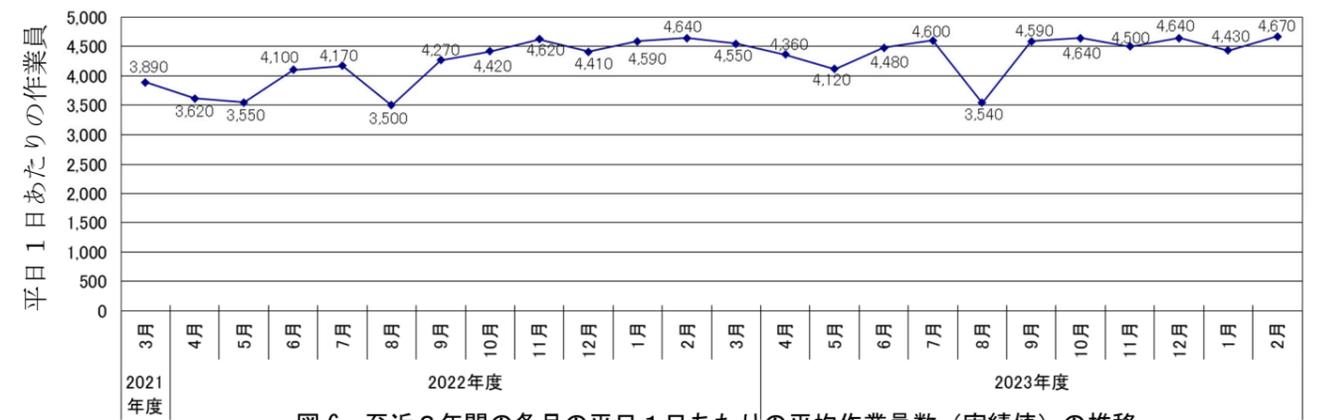
図6: 至近2年間の各月の平日1日あたりの平均作業員数（実績値）の推移

- 1ヶ月間のうち1日でも従事者登録されている人数（協力企業作業員及び東電社員）は、2023年11月～2024年1月の1ヶ月あたりの平均が約9,600人。実際に業務に従事した人数は1ヶ月あたりの平均で約7,900人であり、ある程度余裕のある範囲で従事登録者が確保されている。
- 2024年4月の作業に想定される人数（協力企業作業員及び東電社員）は、平日1日当たり4,300人程度と想定され、現時点で要員の不足が生じていないことを主要元請企業に確認。なお、至近2年間の各月の平日1日あたりの平均作業員数（実績値）は約3,500～4,700人規模で推移。
- 福島県内の作業員数は横ばい、福島県外の作業員数は微増。2024年2月時点における地元雇用率（協力企業作業員及び東電社員）は横ばいで約70%。
- 2020年度の平均線量は2.60mSv/人・年、2021年度の平均線量は2.51mSv/人・年、2022年度の平均線量は2.16mSv/人・年である（法定線量上限値は5年で100mSv/人かつ50mSv/人・年、当社管理目標値は20mSv/人・年）。
- 大半の作業員の被ばく線量は線量限度に対し大きく余裕のある状況である。

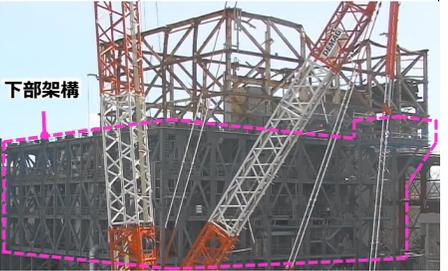
<p>下部架構 <1号機 北西面 2024/1/24撮影></p>

<p>燃料取り出し (イメージ図)</p>	<p>1号機原子炉建屋への大型カバー設置に当たり、南面外壁で高線量箇所が確認されたため、被ばく低減対策として、高線量箇所に対する遮へいの設置を実施。高線量箇所への安全対策が必要となったことから、大型カバー設置については、2025年度夏頃完了となる見通し。 中長期ロードマップのマイルストーンのうち、2027年度から2028年度としている1号機使用済燃料プールからの燃料取り出し開始の時期については、大型カバー設置後の工程の精査等により、影響しない見込み。</p> <p>▼2017.12 建屋カバー解体 防風フェンス設置完了 ▼2018.1～2020.12 原子炉建屋北側がれき撤去作業 ▼2018.9～12 Xブレース撤去作業 ▼2020.3～6 使用済み燃料プール養生設置 ▼2020.9～11 がれき落下防止・緩和対策 ▼2020.11～2021.6 残置カバー解体 ▼2021.8 大型カバー準備工事開始 ▼2022.4 大型カバー設置工事開始</p>

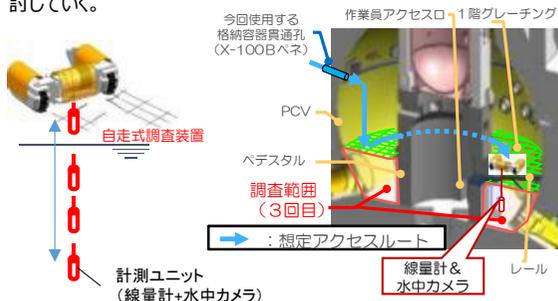
<測定イメージ>

・2017年3月、ベデスタル外地下階へのデブリの広がりを調査するため、自走式調査装置を用いた調査を実施し、PCV底部の状況を初めて撮影。得られた画像データと線量データを元に、PCV内部の状況を継続検討していく。

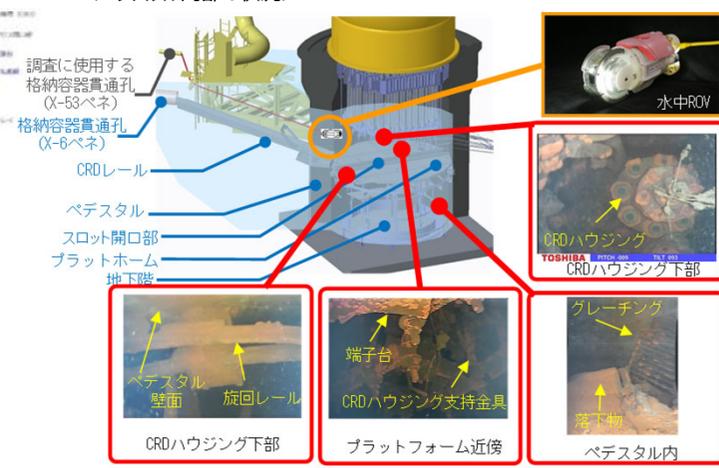
<ベデスタル内部の状況>

・2017年7月に、水中ROV(水中遊泳式遠隔調査装置)を用いて、ベデスタル内の調査を実施。調査で得られた画像データの分析を行い、複数の構造物の損傷や炉内構造物と推定される構造物を確認。

・また、調査で得られた映像による3次元復元を実施。復元により、旋回式のプラットフォームがレーン上から外れ一部が堆積物に埋まっている状況等、構造物の相対的な位置を視覚的に把握することが出来た。
