廃炉中長期実行プラン2023

1号機燃料取り出しに向けた工事の進捗について

2024年3月28日

燃料取り出し計画の概要

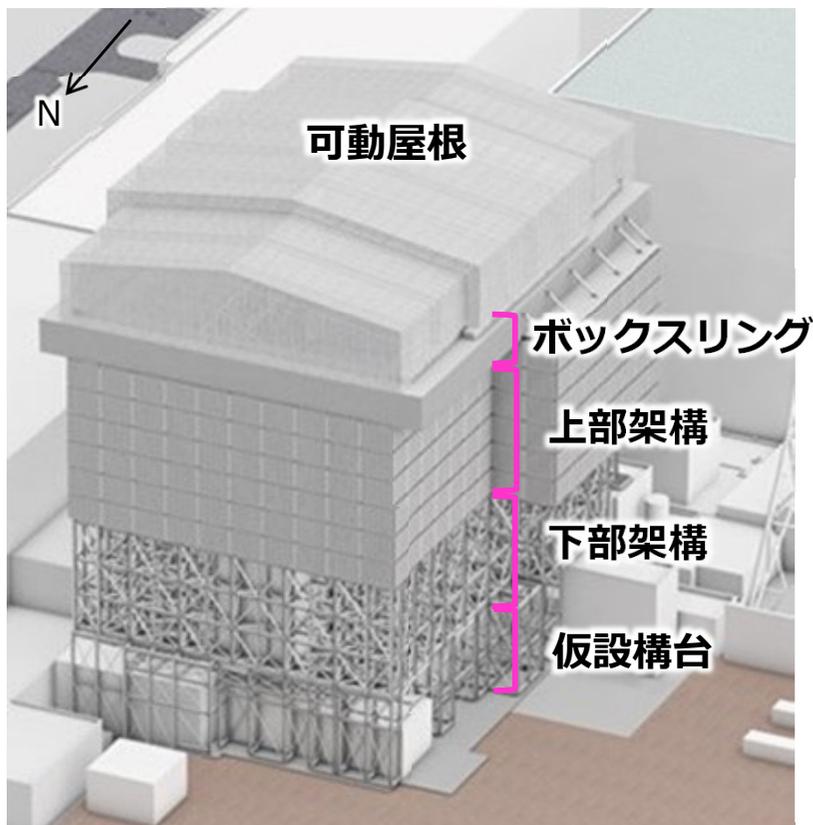
大型カバー全体の概要図

- 大型カバー設置へ向けた鉄骨等の地組作業等を，構外ヤードで実施中
- 仮設構台，下部架構及び上部架構の地組が完了し，ボックスリングの地組を実施中

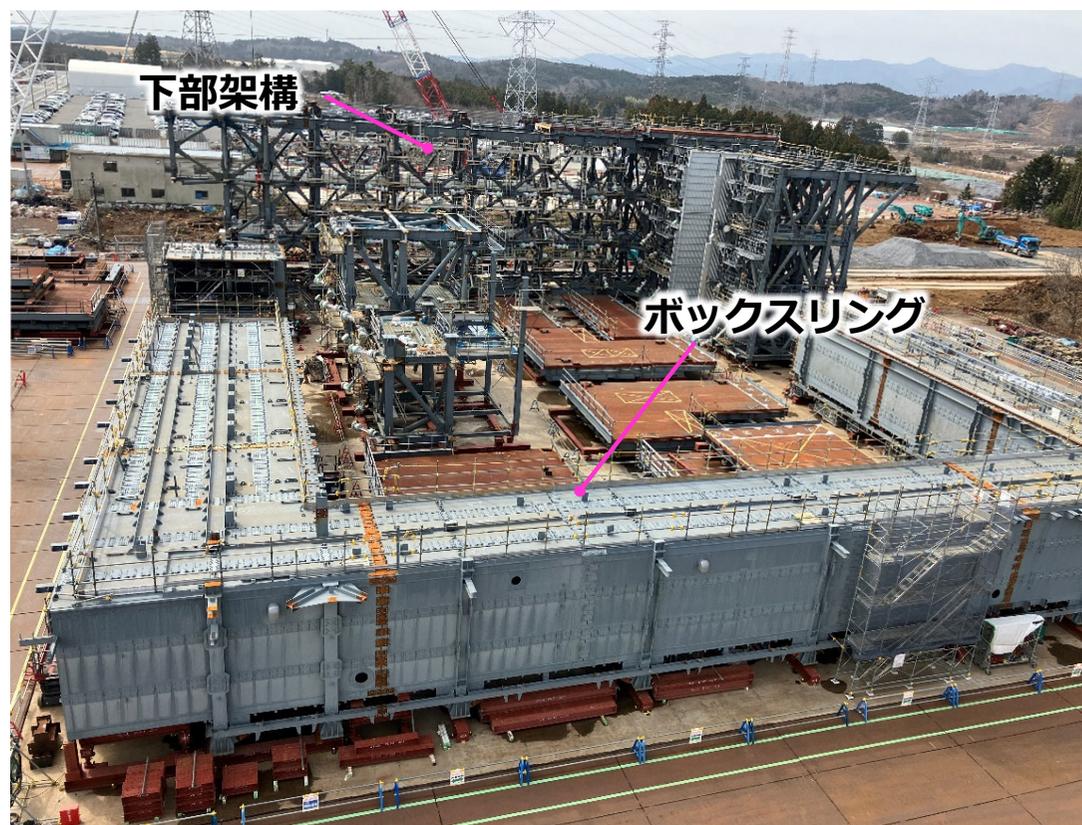
構外ヤード全景（撮影：2024年3月25日）

大型カバー鉄骨の地組状況（構外）

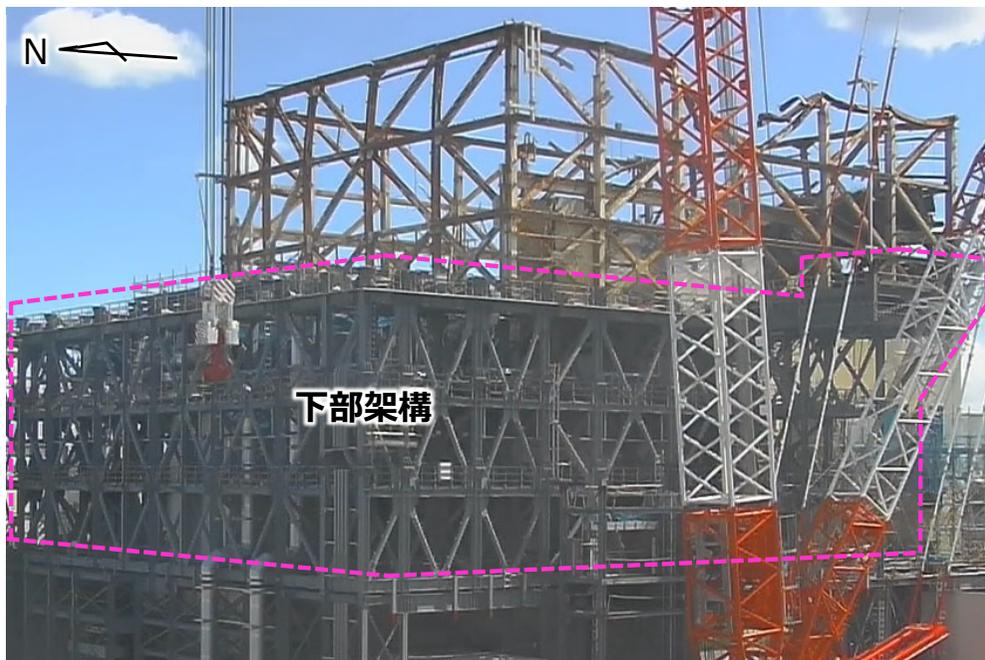
現場状況 (北西面)
(撮影：2024年3月22日)

- 南面および南面と隣接する西・東面の一部を除き，下部架構の設置が完了
- 南面は最下段のアンカー・ベースプレートの設置が完了
- 現在，南面の仮設構台を設置中であり，仮設構台設置後，仮設構台上にアンカー削孔装置やベースプレート設置架台を載せ，上部のアンカー・ベースプレートを設置していく

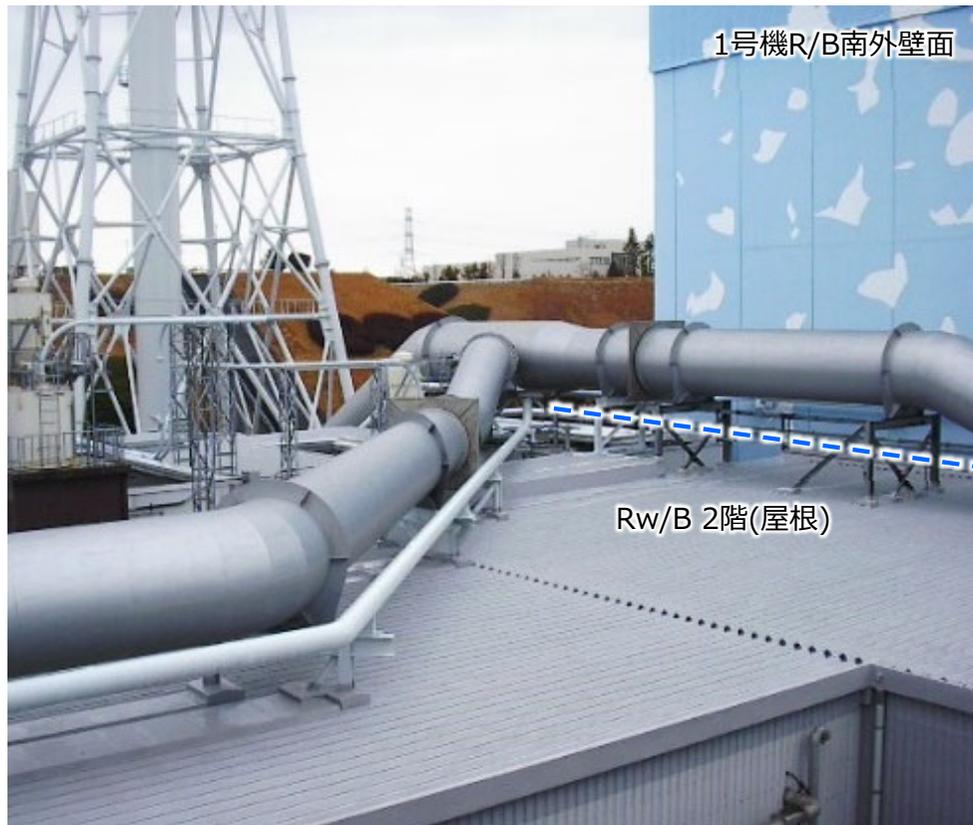
震災前の状況

- R/B外壁は建設当初未塗装(コンクリート素地)であり、廃棄物処理建屋(Rw/B)の2階を増設した後に、R/B外壁の塗装を実施したが、Rw/B増設部と接するR/B外壁は未塗装とした。事故によりRw/B増設部分が破損し、R/B外壁の未塗装部分が露わとなった
- コンクリートは多孔質材のため汚染が留まりやすい状況であった
- 壁面表面の線量率から、セシウム及びストロンチウムが存在すると考えられ、オペフロから雨等により流れた放射性物質が壁面に付着し線源となったと推定した

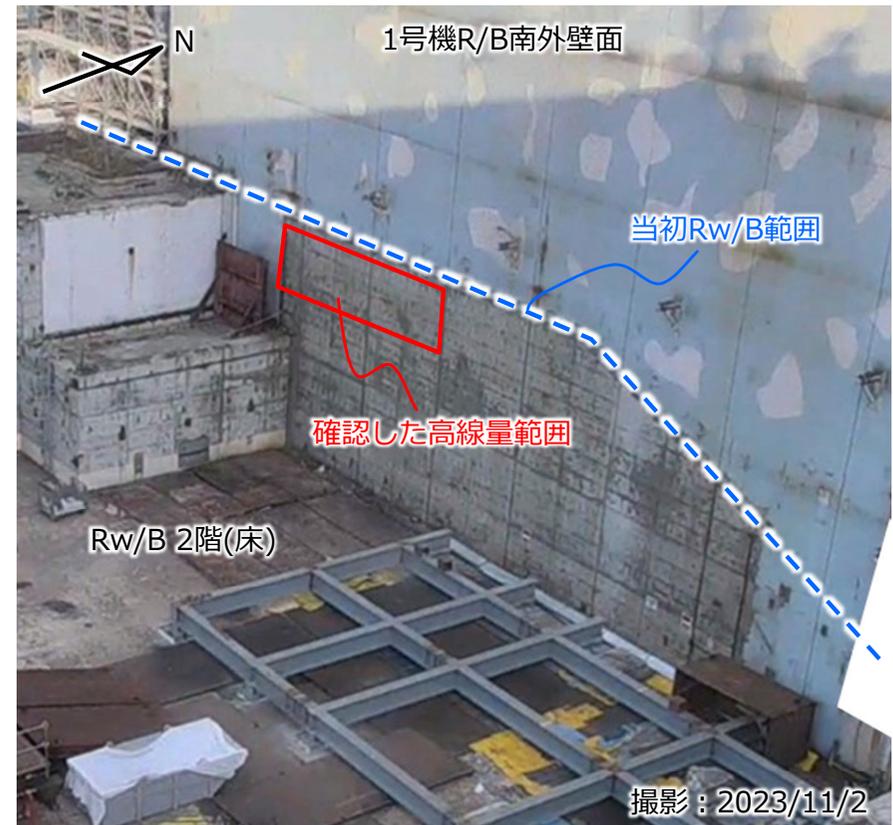
原子炉建屋南面の状況

- 南面外壁の作業における被ばく線量低減対策として、衝立遮蔽の設置を実施したことで、空間線量率（壁面から1m離れ、70 μ m線量当量率($\gamma+\beta$))は約50%低減
- ベースプレート設置後の空間線量率は当初比で約80%低減

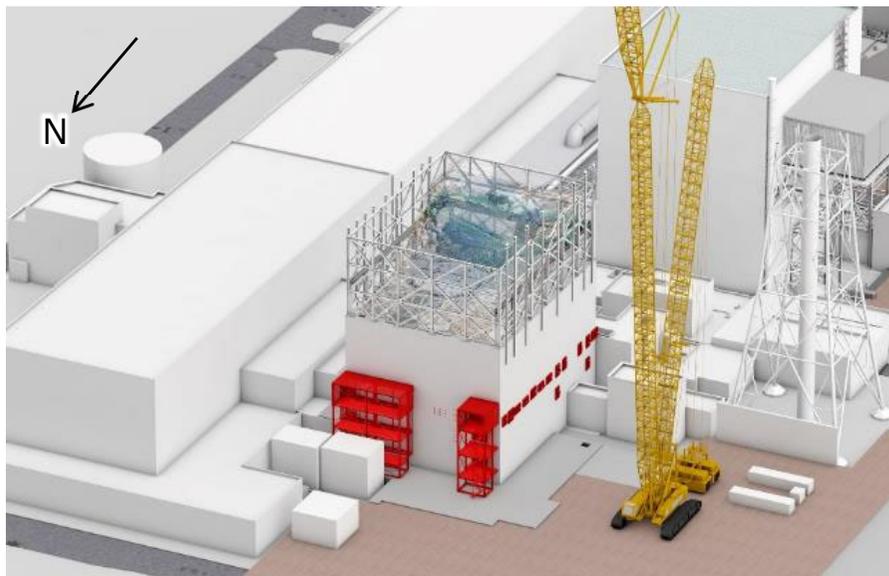
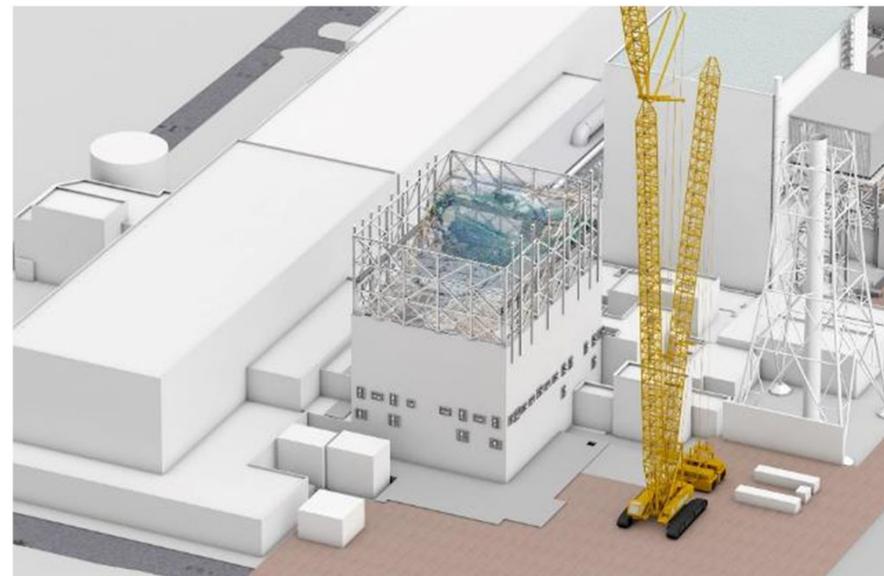
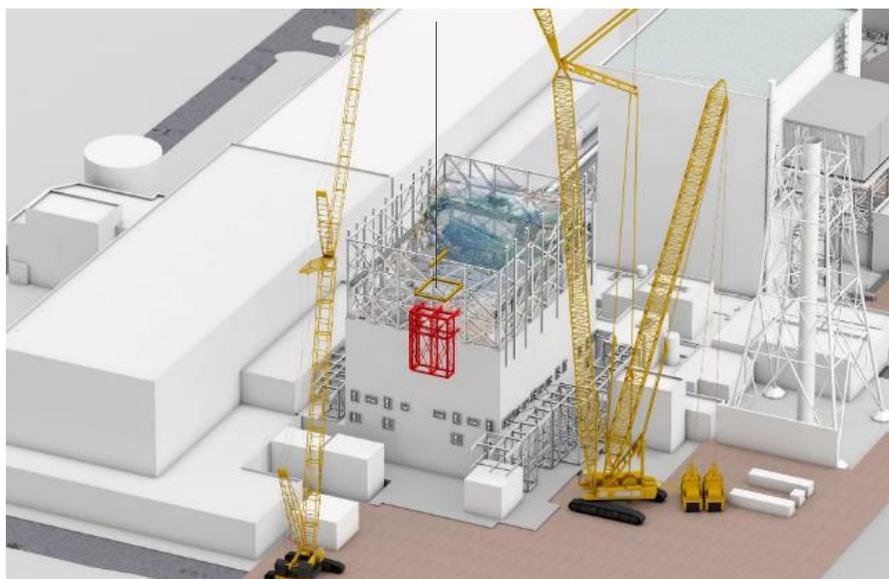
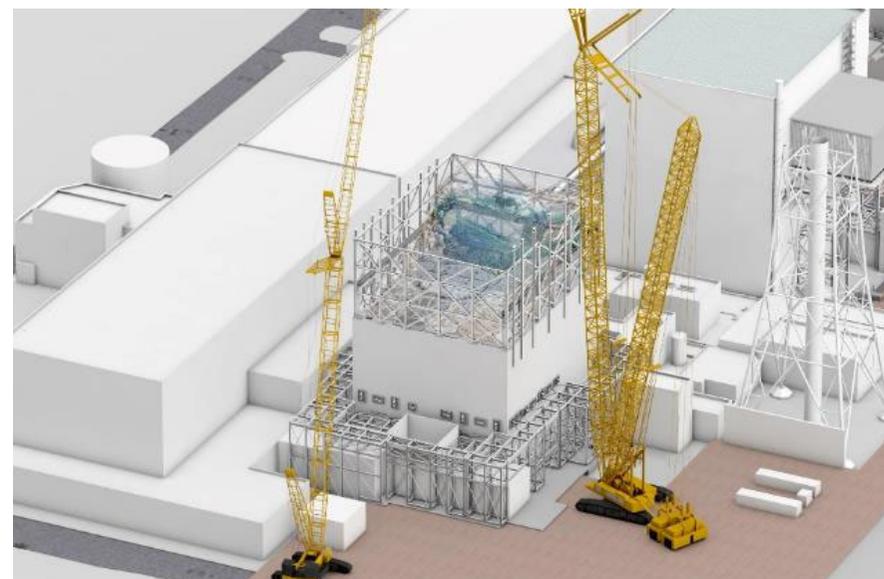
■ 作業ステップ (1)

仮設構台部アンカー・ベースプレート設置中 (現在)

仮設構台部アンカー・ベースプレート設置完了

仮設構台設置中 (現在)

仮設構台設置完了

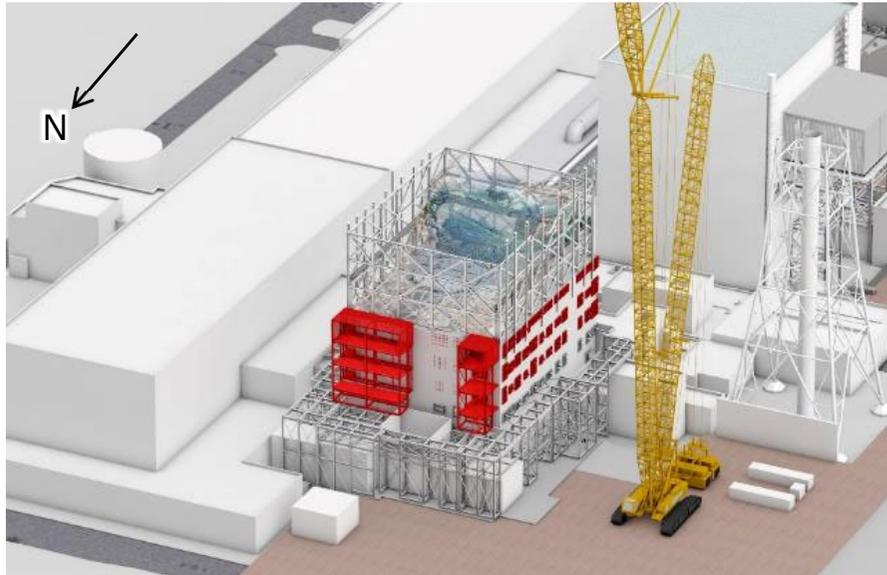
アンカー・ベースプレート設置中 (現在)

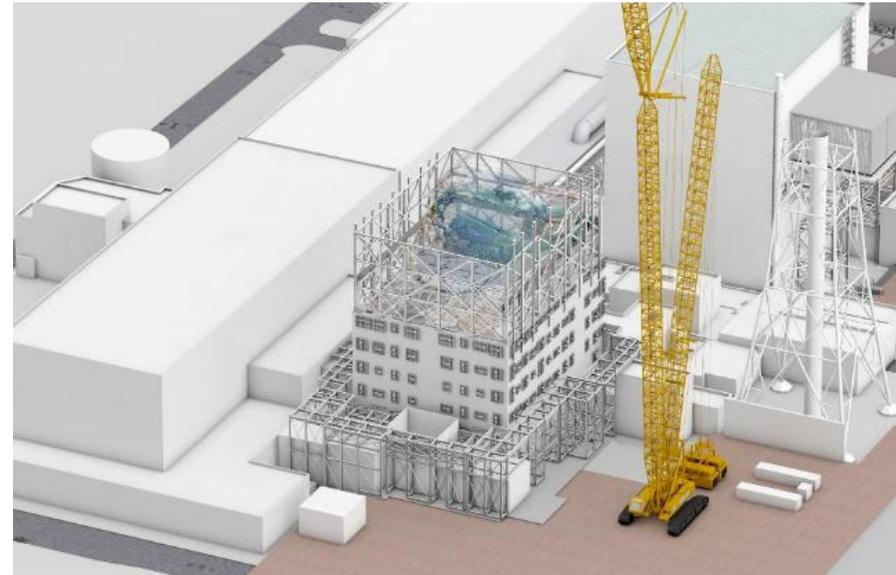
アンカー・ベースプレート設置完了

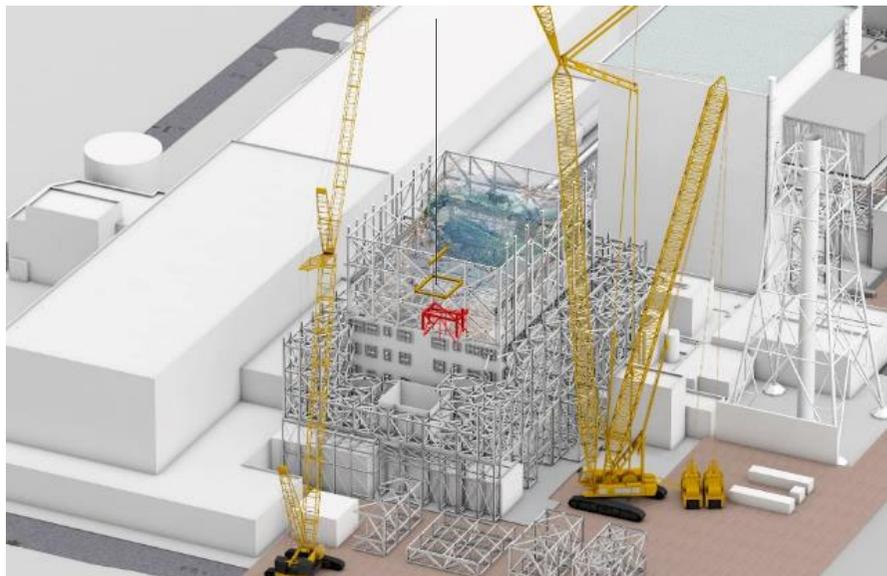
下部架構設置中 (現在)

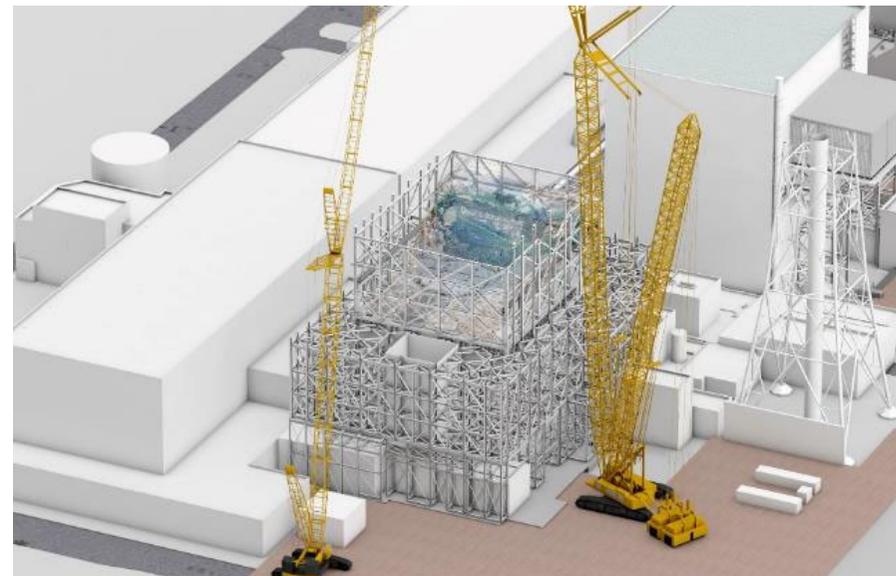
下部架構設置完了

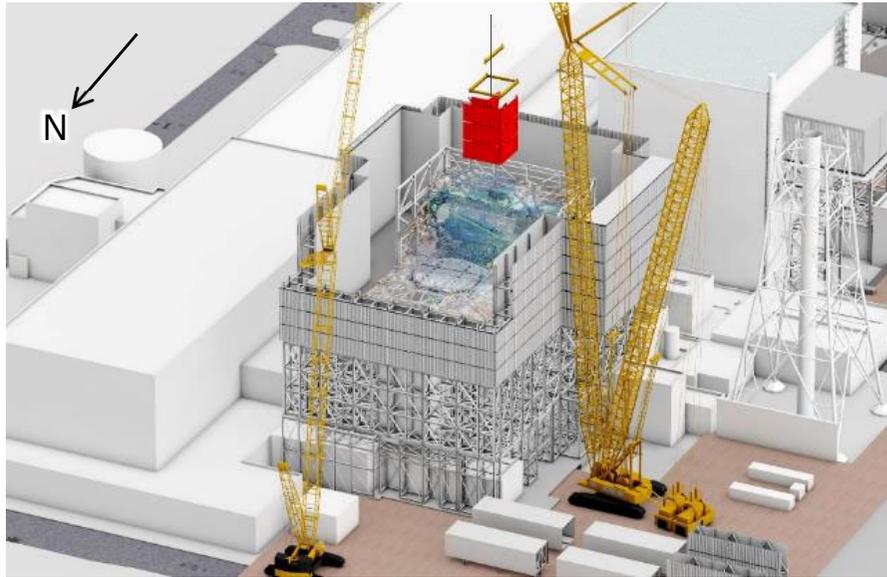
上部架構設置中

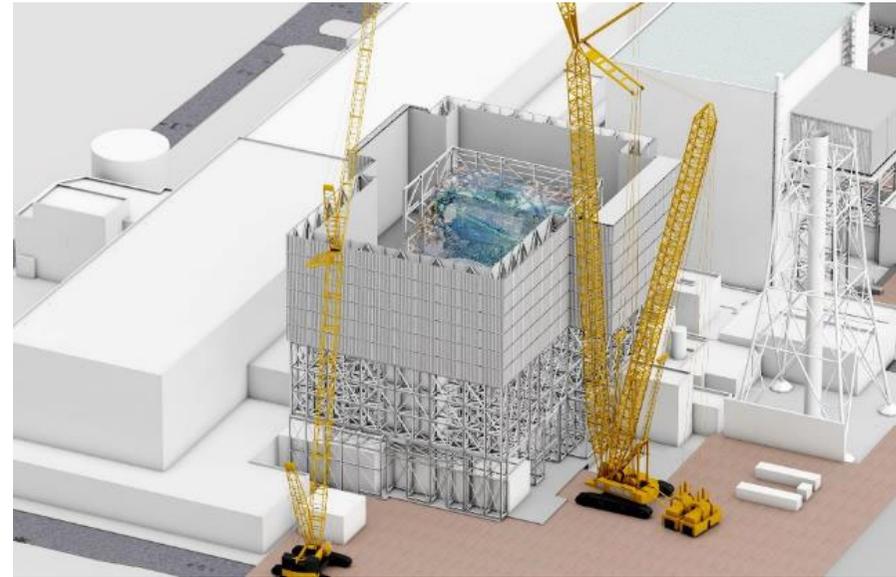
上部架構設置完了

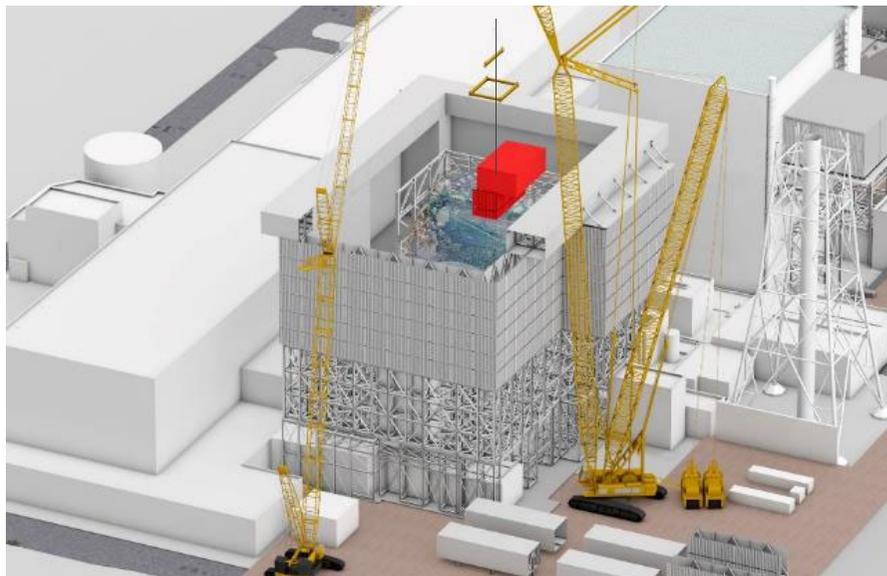
ボックスリング設置中

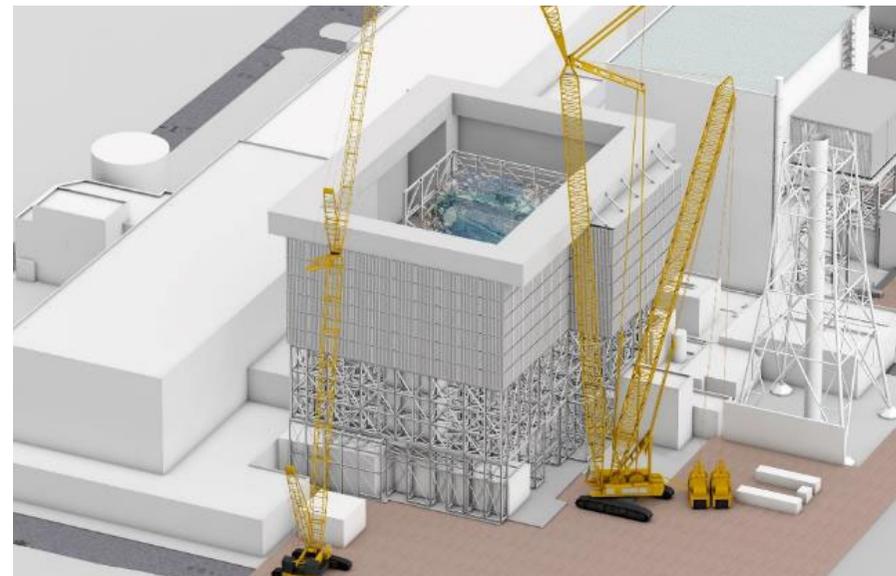
ボックスリング設置完了

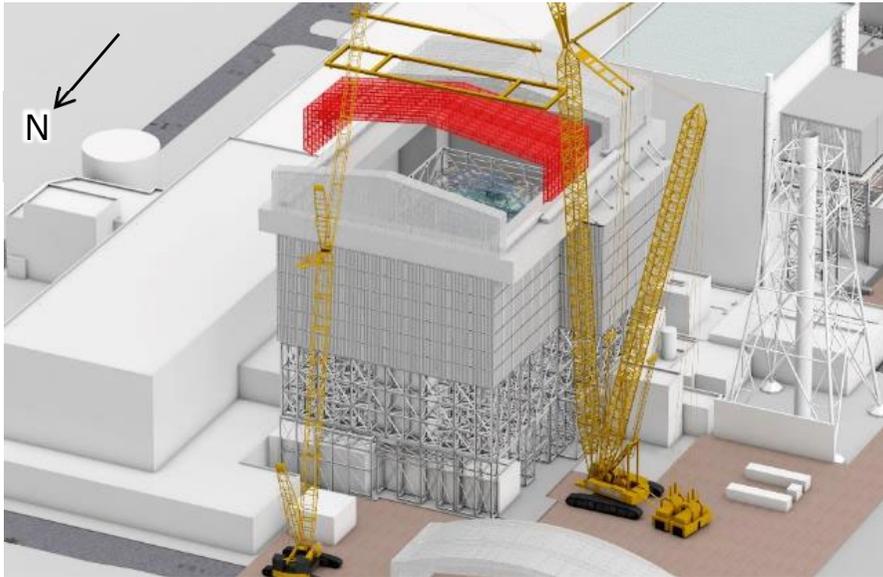
可動屋根設置中

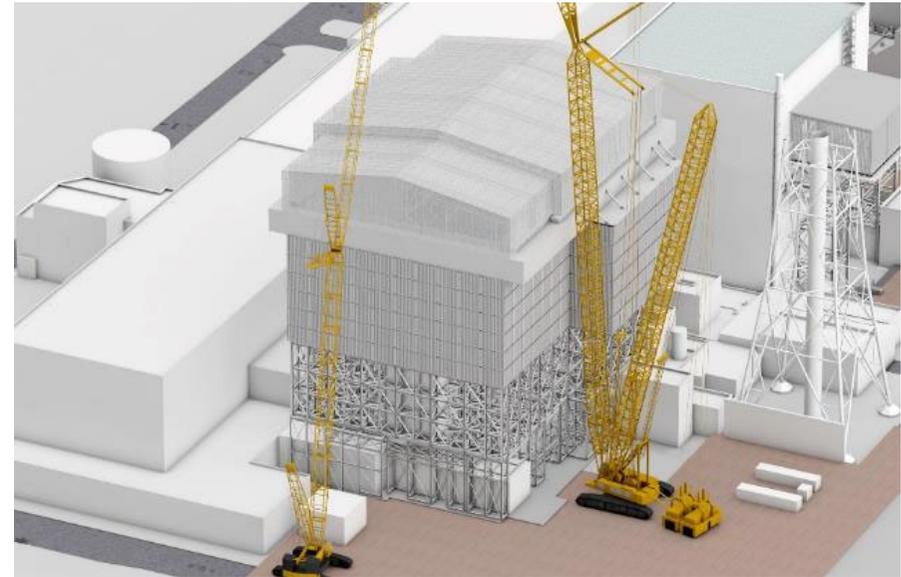
可動屋根設置完了

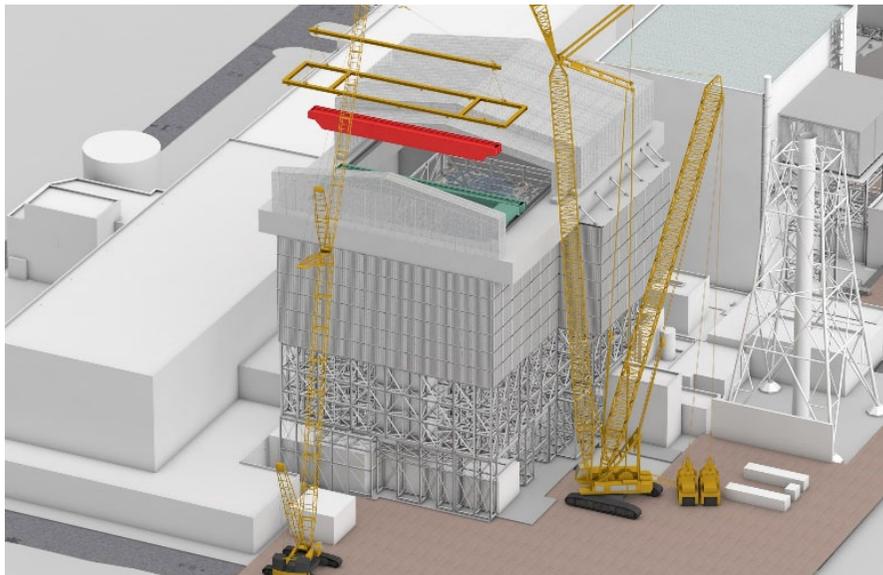
ガレキ撤去用天井クレーン設置中

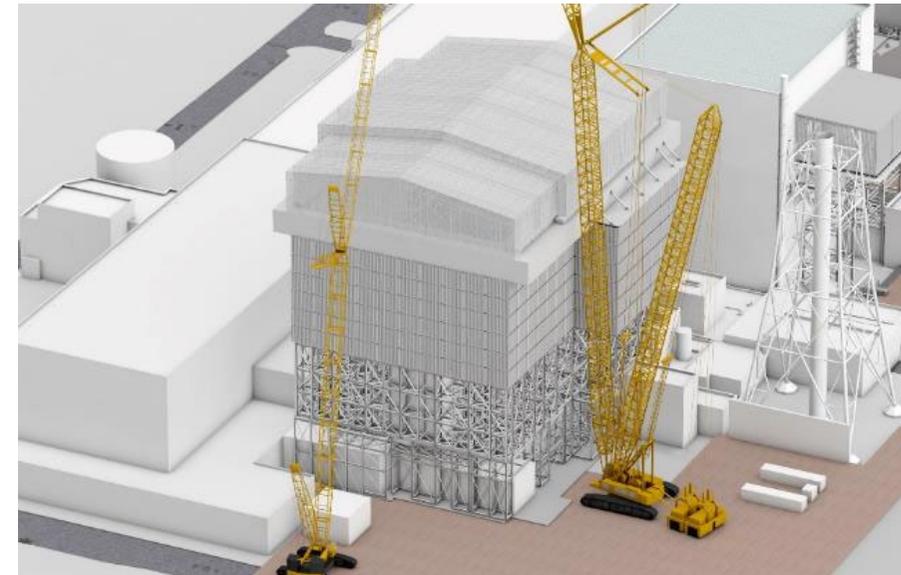
大型カバー設置工事完了
