# 福島第一原子力発電所 5・6号機の現状について

(5・6号機低レベル滞留水の状況)

2024年3月28日

東京電力ホールディングス株式会社

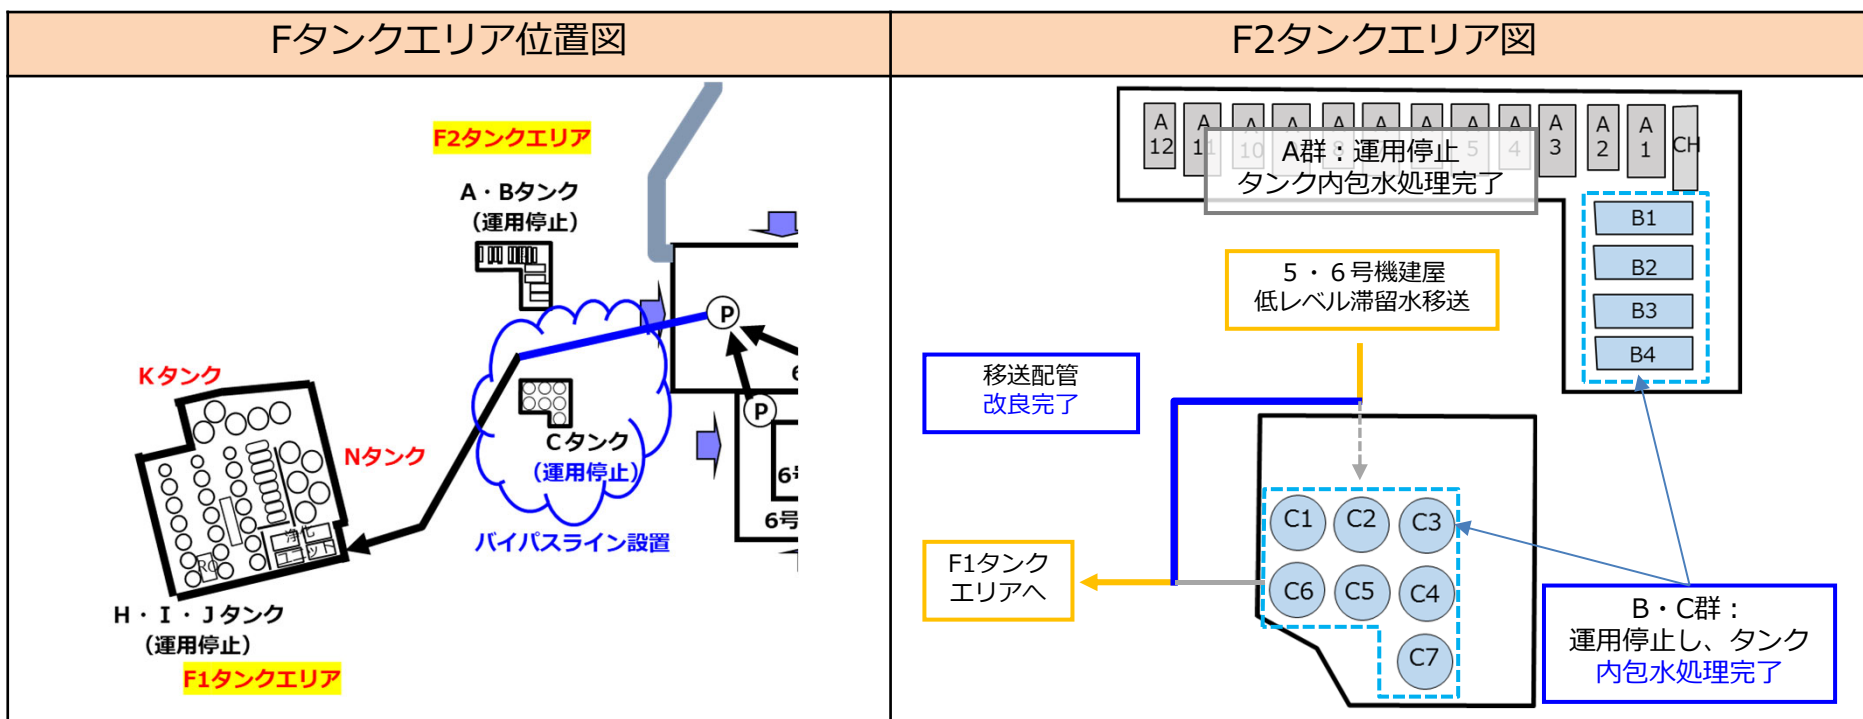
- 56号機屋外（F1・F2タンクエリア）において、地震等による漏洩リスクを除去するため、フランジ型タンク（B・C・H・I・J群）の運用を停止した。
- 揚程確保のための中間タンク（C群）については運用停止に併せてC群タンクバイパスラインを設置し、使用前検査を完了した。検査合格証を受領後、運用開始予定。
- フランジ型タンクB群、C群ともに内包水の抜き取りを完了し、漏洩リスクが無い状態としている。  
現在、撤去時期を調整中。

- 地震等による漏洩リスクを除去するため、フランジ型タンクの運用停止、及び内包水処理を実施した。
- 56号機（F1・F2タンクエリア）のフランジ型タンクは、B・C・H・I・J群タンク。
  - H・I・J群（21基）：運用停止・内包水処理完了（2022年10月）
  - B群（4基）：運用停止・内包水処理完了。（2024年2月）
  - C群（7基）：揚程確保の中間タンクのため、バイパスラインを新設した後に運用停止し、内包水処理を完了。（2024年3月）
