「廃炉」の主な作業項目と作業ステップ

II. 分野別の進捗状況

参考資料 3/6
2024年4月25日
廃炉・汚染水・処理水対策チーム会合事務局会議

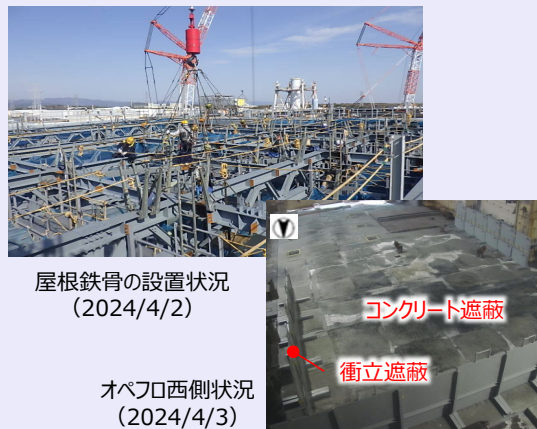
2号機 使用済燃料取り出しに向けた工事の進捗について

2号機の燃料取り出し開始に向け、原子炉建屋最上階（オペフロ）にて昨年11月から遮蔽の設置を進め、3月18日にコンクリート遮蔽の打設、4月2日に衝立遮蔽の設置が完了し、計画した全ての遮蔽設置工事が完了しました。
燃料取り出し用の構台については、6月の構台設置完了に向けて、屋根鉄骨の取り付け作業を実施しています。
引き続き、安全最優先に作業を進めていきます。

- ・ 外壁が高線量となった原因分析を行った結果、1F 事故により廃棄物処理建屋が破損し、未塗装だった原子炉建屋の外壁が露出し、建屋上部から雨等により流れた放射性物質が壁面に付着して線源になったものと推定。
- 2号機使用済燃料取り出しに向けた主要工事
 - ・ 2号機の燃料取り出し開始に向け、原子炉建屋最上階にて昨年11月から遮蔽の設置を進め、3月18日にコンクリート遮蔽の打設、4月2日に衝立遮蔽の設置が完了し、計画した全ての遮蔽設置工事が完了しました。
 - ・ 燃料取り出し用の構台については、6月の構台設置完了に向けて、屋根鉄骨の取り付け作業を実施しています。
 - ・ 引き続き、安全最優先に作業を進めていきます。

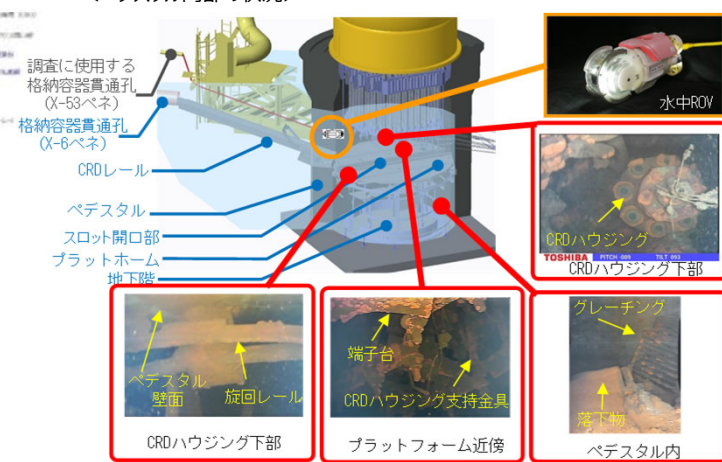
<ベデスタル内部の状況>

・2017年7月に、水中ROV(水中遊泳式遠隔調査装置)を用いて、ベデスタル内の調査を実施。調査で得られた画像データの分析を行い、複数の構造物の損傷や炉内構造物と推定される構造物を確認。

・また、調査で得られた映像による3次元復元を実施。復元により、旋回式のプラットフォームがレーン上から外れ一部が堆積物に埋まっている状況等、構造物の相対的な位置を視覚的に把握することが出来た。
