放射性廃棄物処理・処分 スケジュール

増設雑固体焼却設備廃棄物貯留ピット水蒸気等の発生による 火災警報発生事案への対応、原因と対策について

2024年4月25日

東京電力ホールディングス株式会社

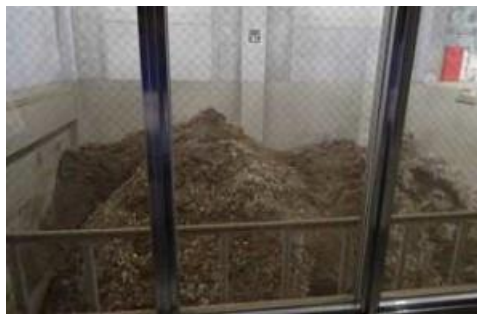
通常時

- 2月22日 03:37 増設雑固体廃棄物焼却建屋5階廃棄物貯留ピット火災報知器が作動
- ・監視カメラにより、現場の火元なしを確認
 - ・その後、水蒸気等の発生により、火元なしの視認ができなくなった
- 2月22日 05:58 公設消防に通報
- 2月22日 14:08～20:09 火災報知器作動で停止していた排気設備を復旧
- ・滞留している水蒸気等の排気を継続的に実施
 - ・視認性が確保できる状況まで解消に至らず
- 2月23日 00:40 廃棄物貯留ピット内への注水を開始
- 2月24日 14:47 公設消防より「非火災」と判断
- 2月25日 14:03 廃棄物貯留ピットへの注水停止（注水量合計 約1,200m³）
～ 廃棄物貯留ピット上部温度は低下、ピット内伐採木チップ等はほぼ水没

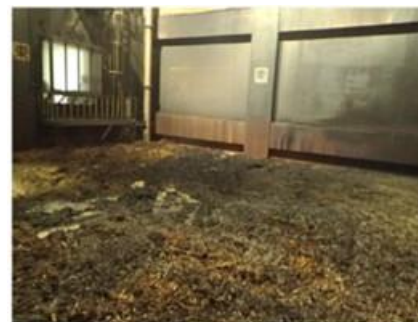
3/7撮影 廃棄物貯留ピット内の状況

現在、ピット内の水とチップの量は、表層のチップ高さ（約7m）を考慮すると約1,400m³となりチップの量、注水量の合算と齟齬がある。これは水蒸気として放出された影響、チップが水を吸収した影響などが考えられる。そのため現在のピット内の水の量は、600m³程度と想定

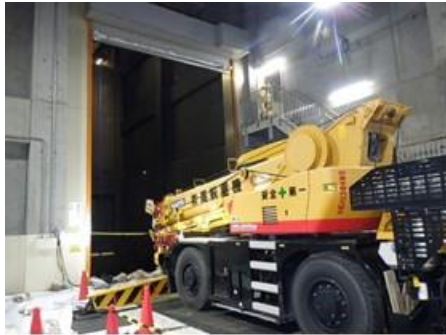
ラフタークレーン配置

・3/22より、ラフタークレーンを用いたチップ回収作業を開始

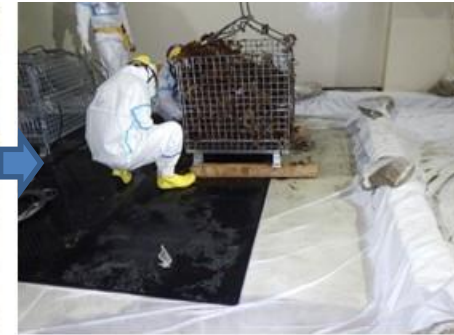
水切り※

- ・チップ 累計：約180m³回収（廃棄物貯留ピット内想定貯留量：約800m³）
- ・水 累計：約14m³回収（廃棄物貯留ピット内想定貯留量：約600m³）

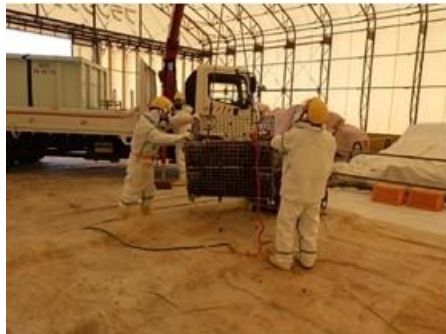
チップ受け取り

・3/22より、回収したチップの乾燥作業を開始

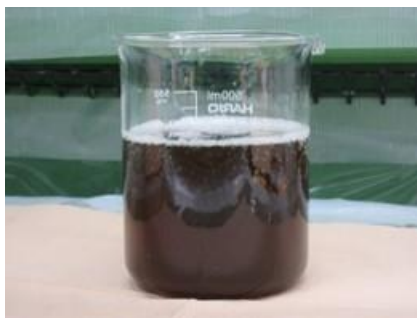
ピット内の水

- ・ピット内の水の分析結果より、放射性物質の濃度は浄化前の5 / 6号機滞留水より低い（下表参照）
- ・一方、浮遊物質（SS）や全有機炭素（TOC）、化学的酸素要求量（COD）などが確認されている
- ・そのため5 / 6号機滞留水貯留設備で浄化するには前処理が必要
- ・前処理設備については現在、検討中

- ・ピットは内面にエポキシ樹脂塗料が施されており、防水効果は見込めるものの、水を貯めるためのピットとしての設計ではないこと
- ・管理区域内にピットからの水の滴下が確認されていること

現在、検討中の前処理設備については検討、製作等に時間がかかることから、水の一時貯留が必要な状況

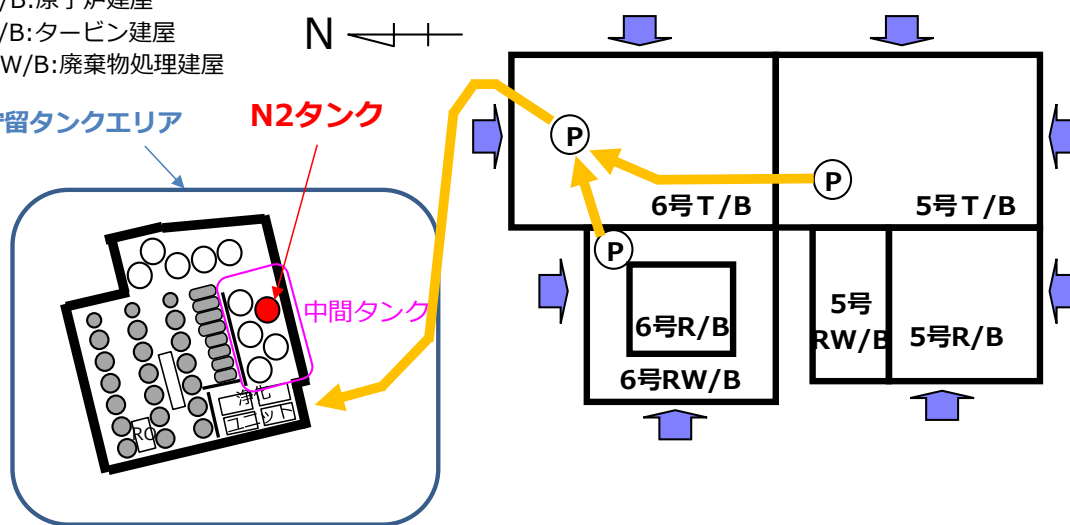
■ 5/6号機滞留水貯留設備 概要

5 / 6号機滞留水貯留設備は、タービン建屋等に流入する地下水等を貯留タンクエリアへ移送し、浄化した後にタンクに貯留及び構内散水する設備

➤ 上記を考慮し、中間タンク（以下、Nタンク）5基のうち、現在予備として運用している1基（N2タンク）を使用することとした。
