「廃炉」の主な作業項目と作業ステップ

参考資料 1/6
2024年5月30日
廃炉・汚染水・処理水対策チーム会合
事務局会議

参考資料 3/6
2024年5月30日
廃炉・汚染水・処理水対策チーム会合
事務局会議

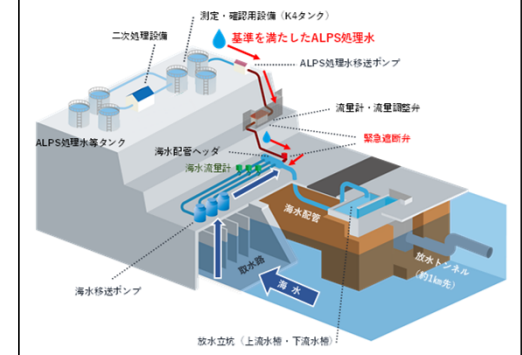
ALPS処理水の海洋放出の流れ

ALPS処理水の海洋放出に当たっては、安全に関する基準等を遵守し、人及び周辺環境、農林水産品の安全を確保してまいります。また、風評影響を最大限抑制するべく、モニタリングのさらなる強化や第三者による客観性・透明性の確保、IAEAによる安全性確認などに取り組むとともに、正確な情報を透明性高く、継続的に発信してまいります。

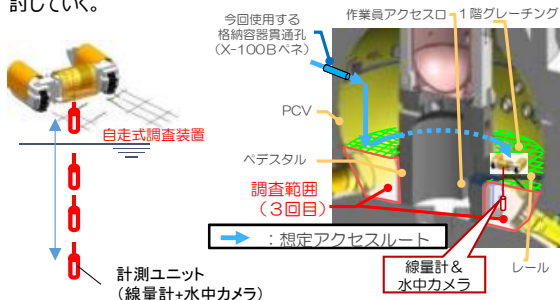
<測定イメージ>

・2017年3月、ベデスタル外地下階へのデブリの広がりを調査するため、自走式調査装置を用いた調査を実施し、PCV底部の状況を初めて撮影。得られた画像データと線量データを元に、PCV内部の状況を継続検討していく。

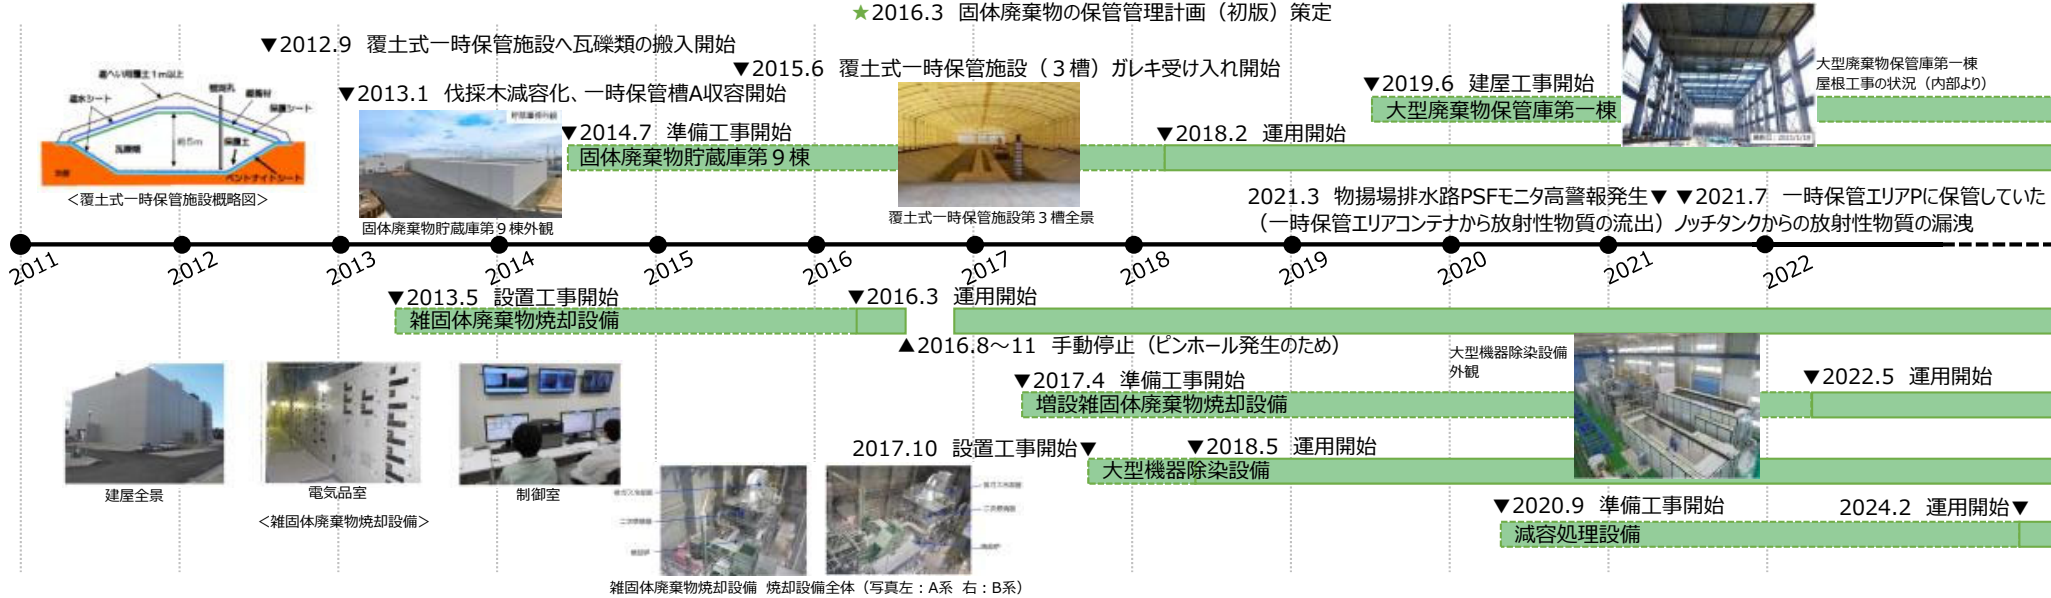
雑固体廃棄物焼却設備 焼却設備全体（写真左：A系 右：B系）

- 屋内保管への集約および屋外保管の解消により、敷地境界の線量は低減する見通しです。
- 焼却設備の排ガスや敷地境界の線量を計測し、ホームページ等にて公表しています。
