燃料デブリ取り出し準備 スケジュール

# 1号機 P C V内（X-2ペネ内扉）サンプル採取について

# 2号機 PCV内部調査・試験的取り出し作業の準備状況

# 3号機原子炉建屋内調査の進捗について

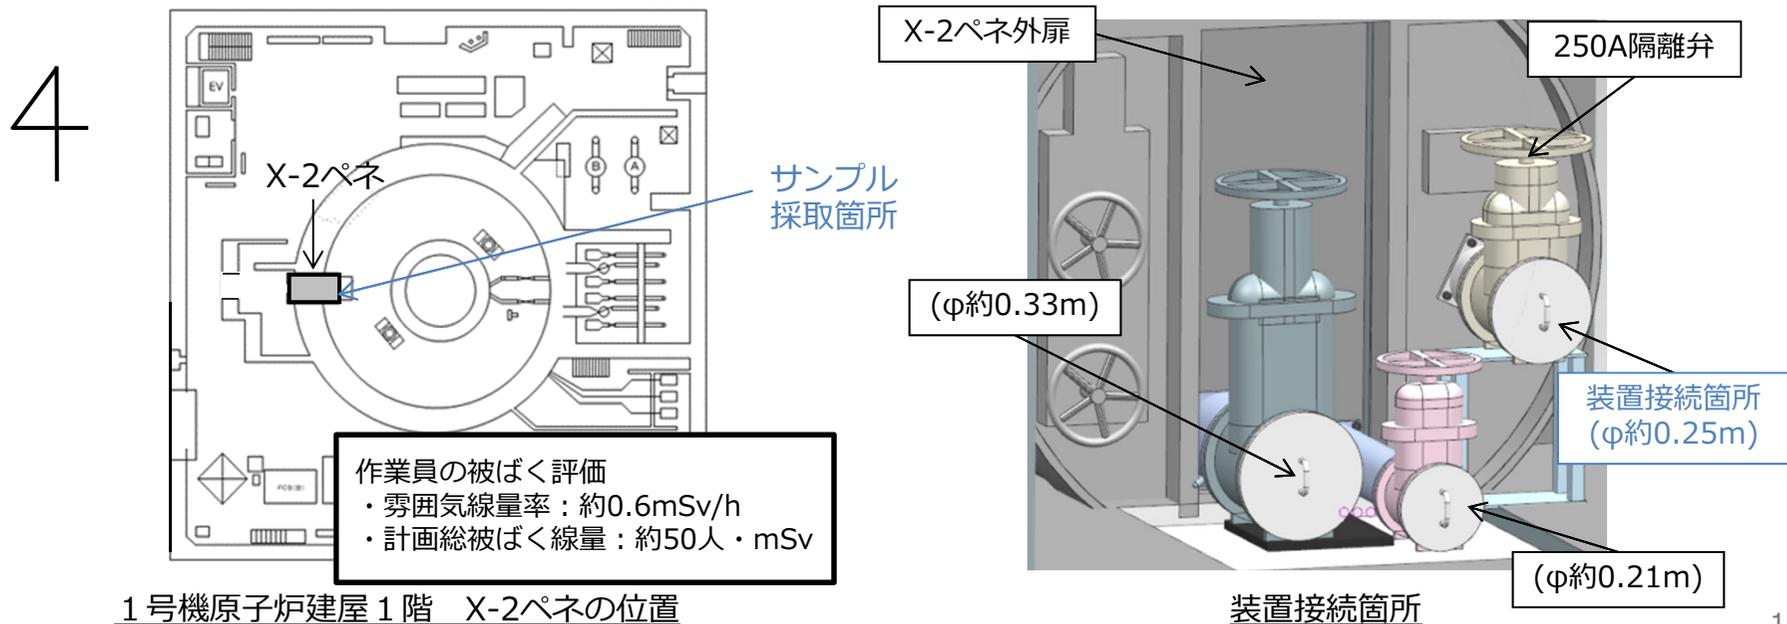
- 1号機原子炉格納容器（以下、PCV）内の状況把握を目的として、PCV内壁の拭き取りサンプリングを計画。取得したサンプルを分析することにより、事故進展に対する理解深化及び今後実施する作業の安全性の検討に活用する。
- PCV内壁には、放射性物質を含む粒子が付着しており、こうした粒子を分析することで粒子が生成・移行する過程を推定することができれば、事故後のPCV内の状況推定に活用できる可能性がある
- また、燃料デブリ取り出し作業時のダスト発生評価等において、PCV内の汚染の核種組成は基礎的なデータでありこれを拡充するものとなる
- 作業は、X-2ペネトレーション（以下、X-2ペネ）の隔離弁にサンプル採取装置を接続して行い、X-2ペネ内扉のサンプリングを行う計画
- 実施時期は、PCV水位低下の状況により調整することとし、6月上旬の実施を予定

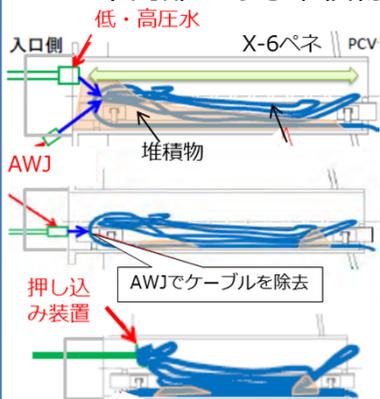
X-6ペネ内部にある堆積物・ケーブル類を除去する

- 【低・高圧水】で堆積物の押し込み

- 【AWJ】でケーブル除去

- 【押し込み装置】でケーブルを押し込み

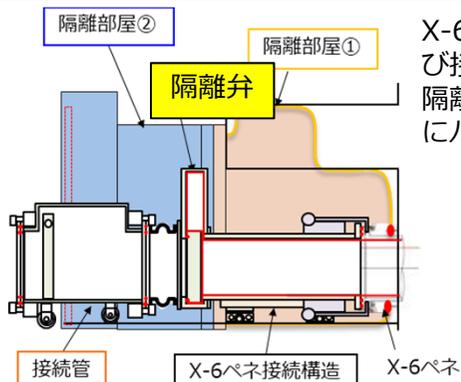
X-6ペネに接続構造及び接続管を取り付け、隔離部屋から接続構造にバウンダリを変更

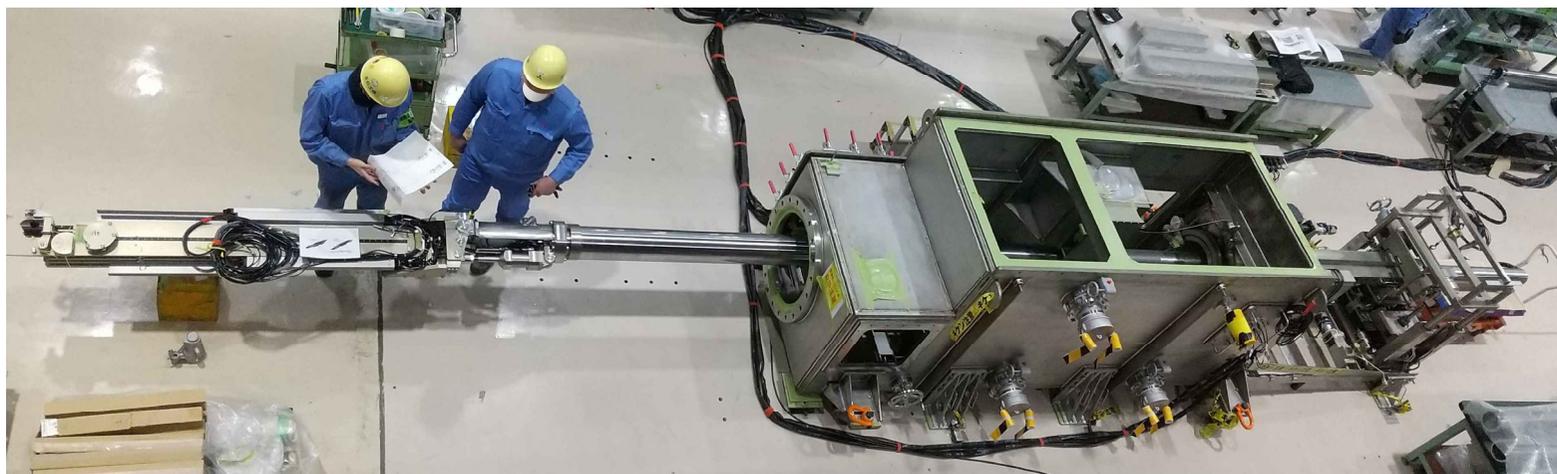
- 2号機試験的取り出しに向けて、現在工場にてモックアップによる機能検証中。

テレスコ式試験的取り出し装置（装置を上方から撮影）

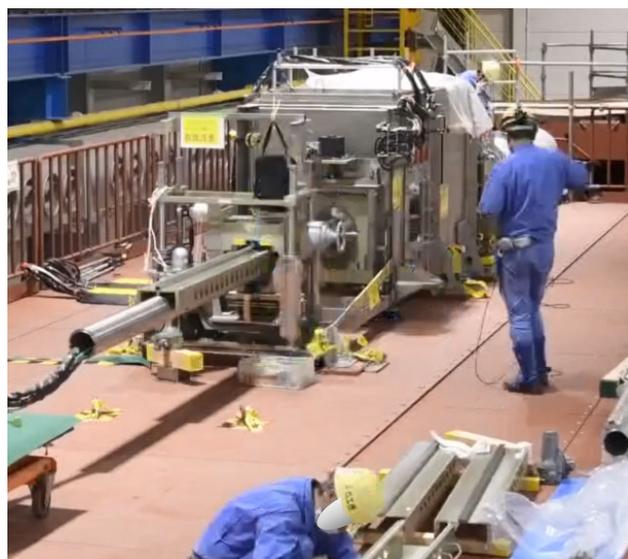
ガイドパイプの挿入

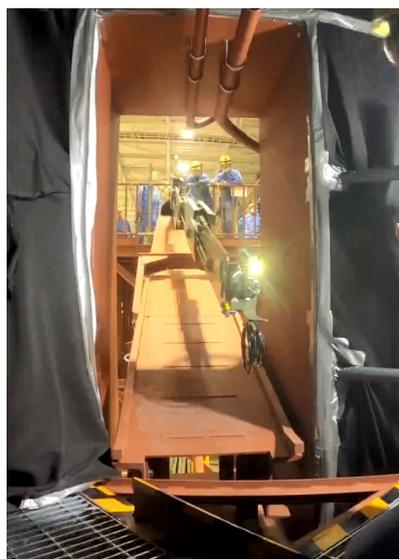
ペDESTル開口部への  
装置挿入

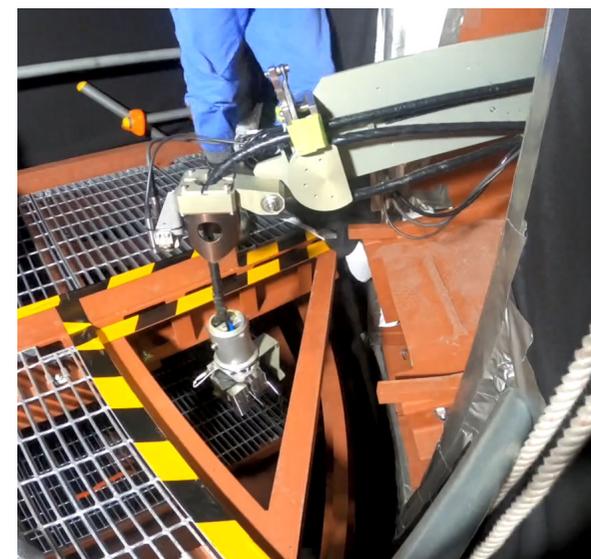
グレーチング開口部からの  
先端治具吊り下ろし

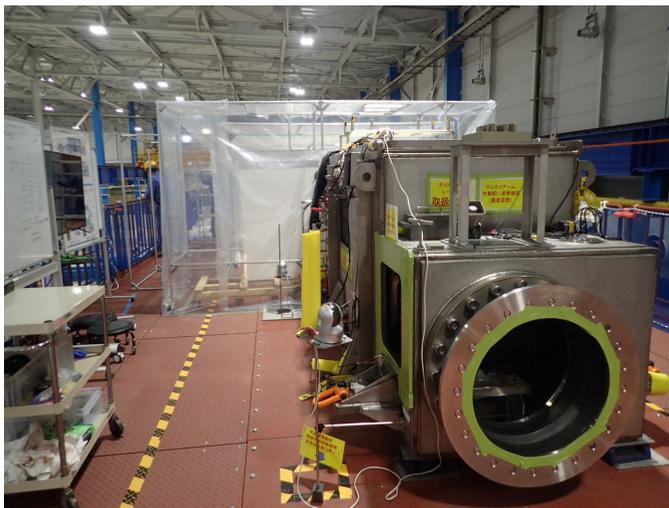
エンクロージャ及び後方ハウス

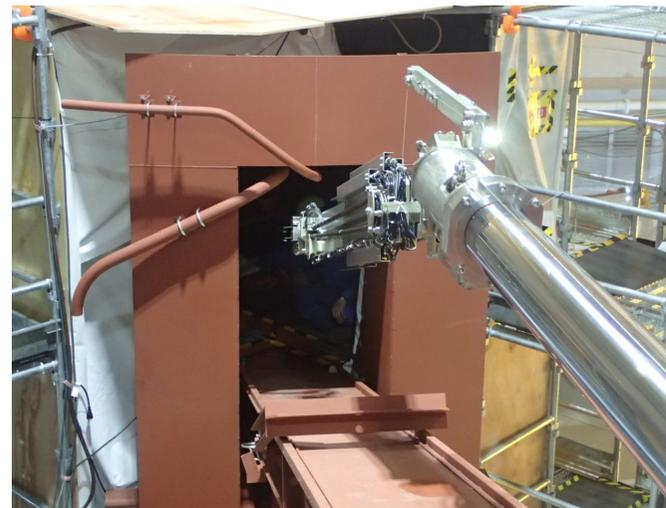
ペDESTアル開口部への装置挿入

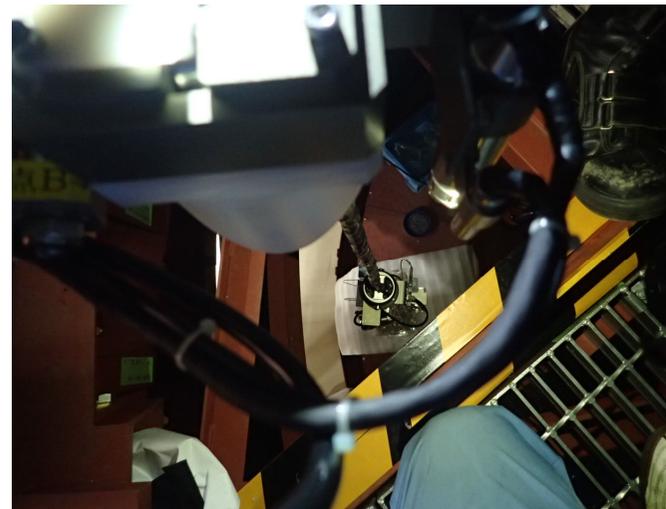
グレーチング開口部からの先端治具吊り下ろし

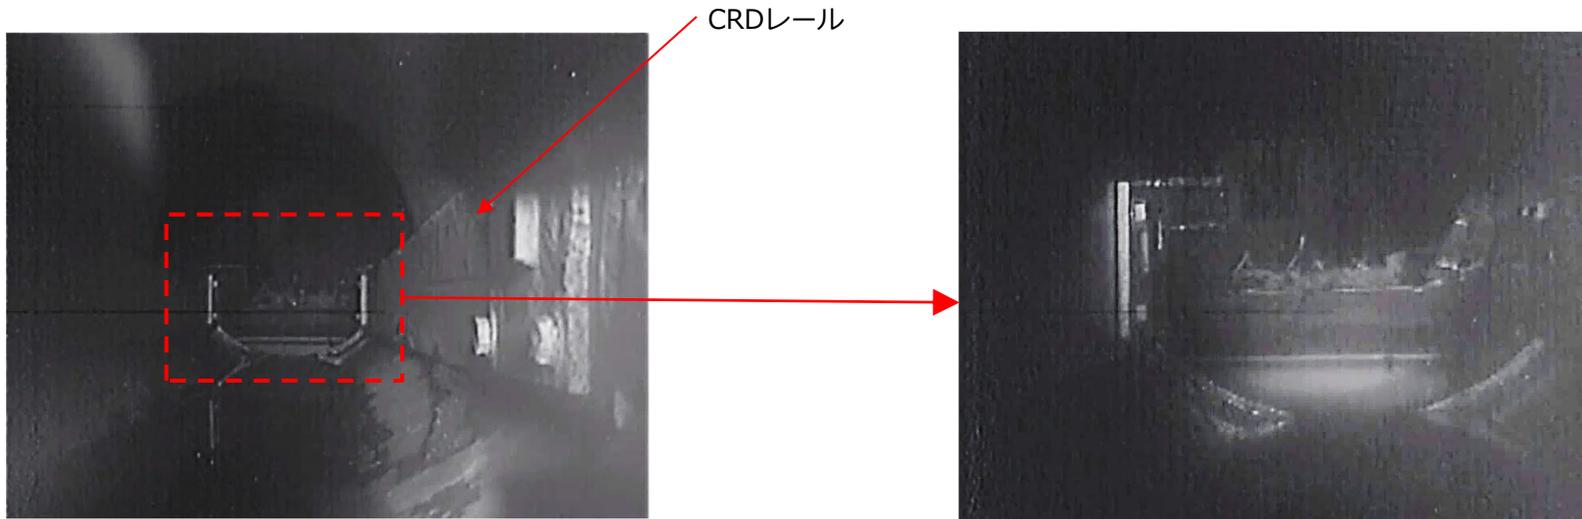
- X-6ペネ内堆積物除去作業が完了し、テレスコ式装置及びロボットアームのPCVアクセスに影響がないことを確認

X-6ペネ 堆積物除去後の状況 (手前より奥側を撮影)

X-6ペネ 堆積物除去後の状況 (奥側)

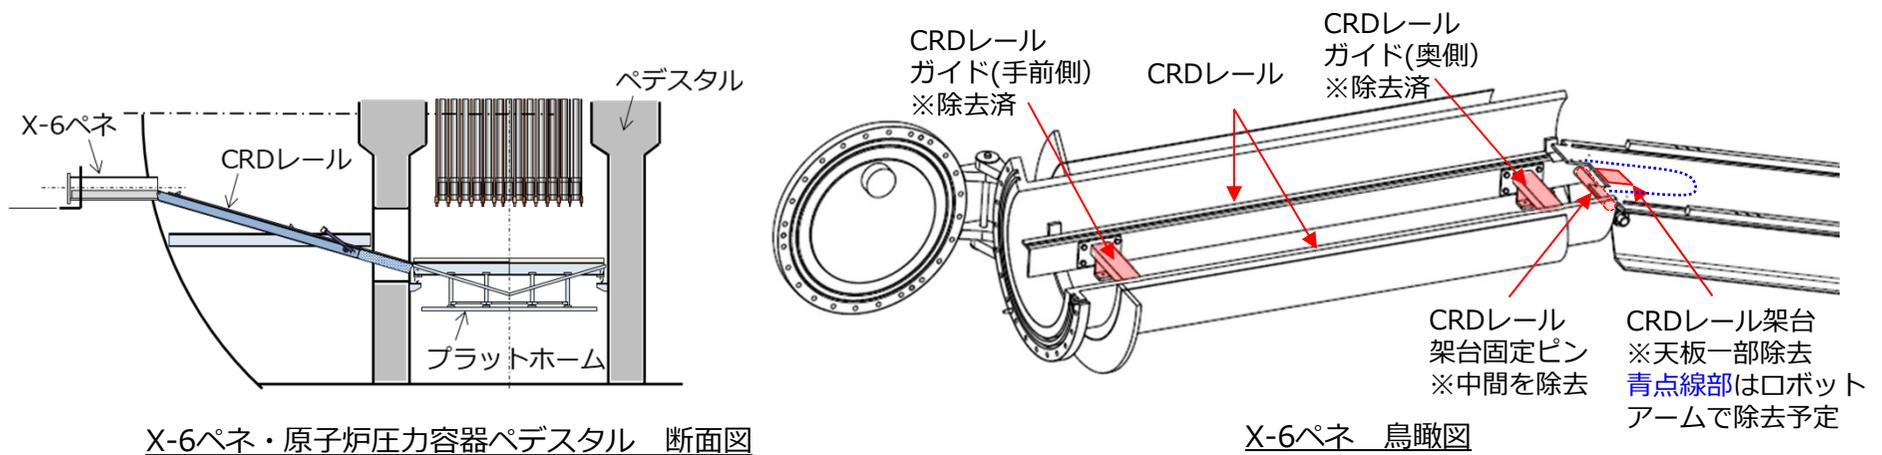
X-6ペネ・原子炉压力容器ペデスタル 断面図

X-6ペネ 鳥瞰図

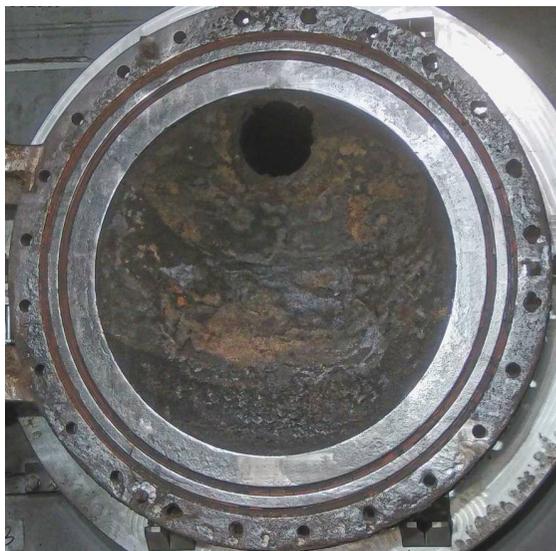
X-6ペネの状況 (堆積物除去前)

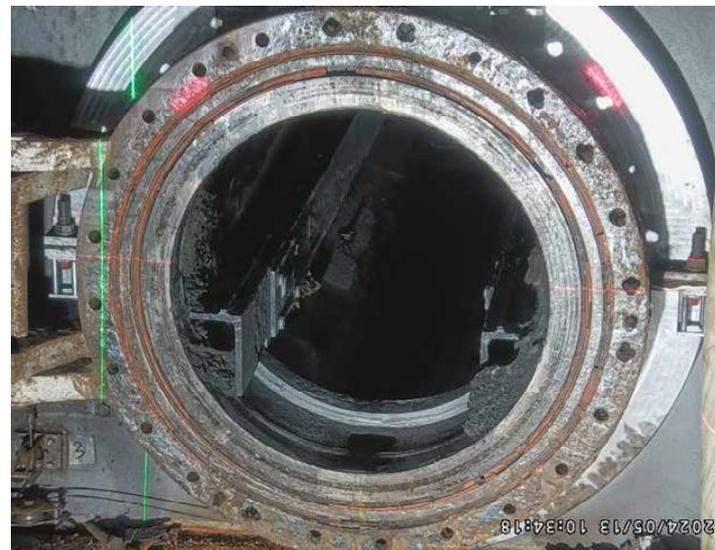
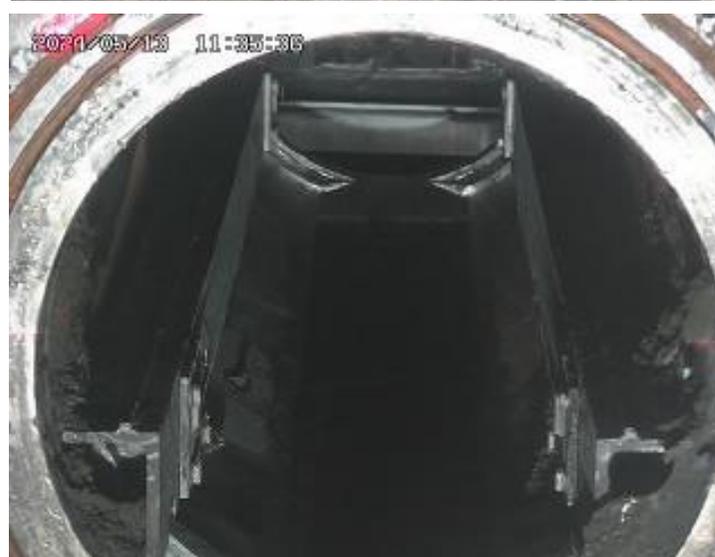
- 堆積物除去装置 (高圧水・AWJ) のX-6ペネから取り外し、装置の撤去を実施
- 引き続き、X-6ペネ接続構造及び接続管の設置作業を実施中

X-6ペネの状況 (堆積物除去後)

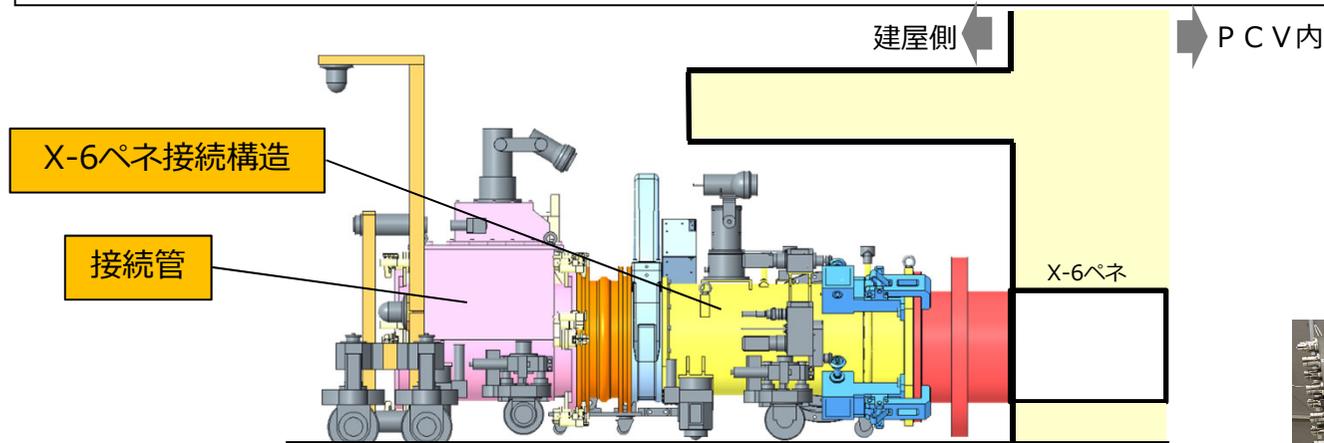
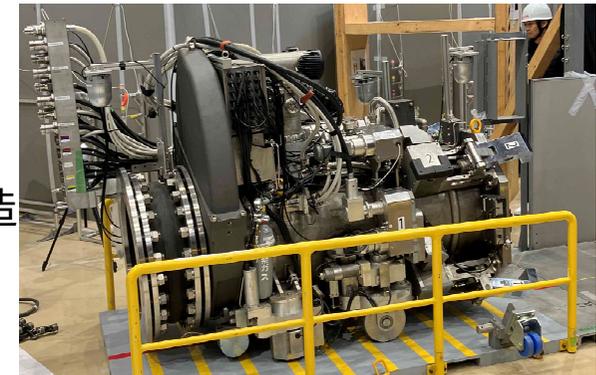
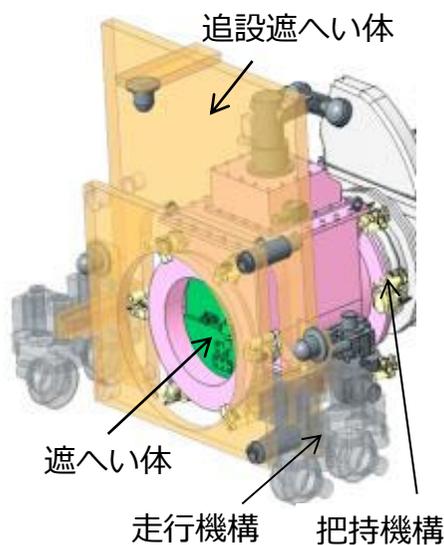
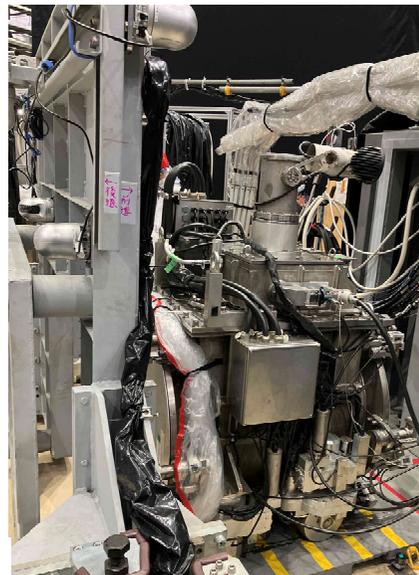
### ➤ 接続管

- X-6ペネ接続構造：X-6ペネと接続し、PCVと隔離する隔離弁によりPCVバウンダリを確保
- 接続管：PCV内からの放射線を遮へいし、X-6ペネ前の線量率を低下させる

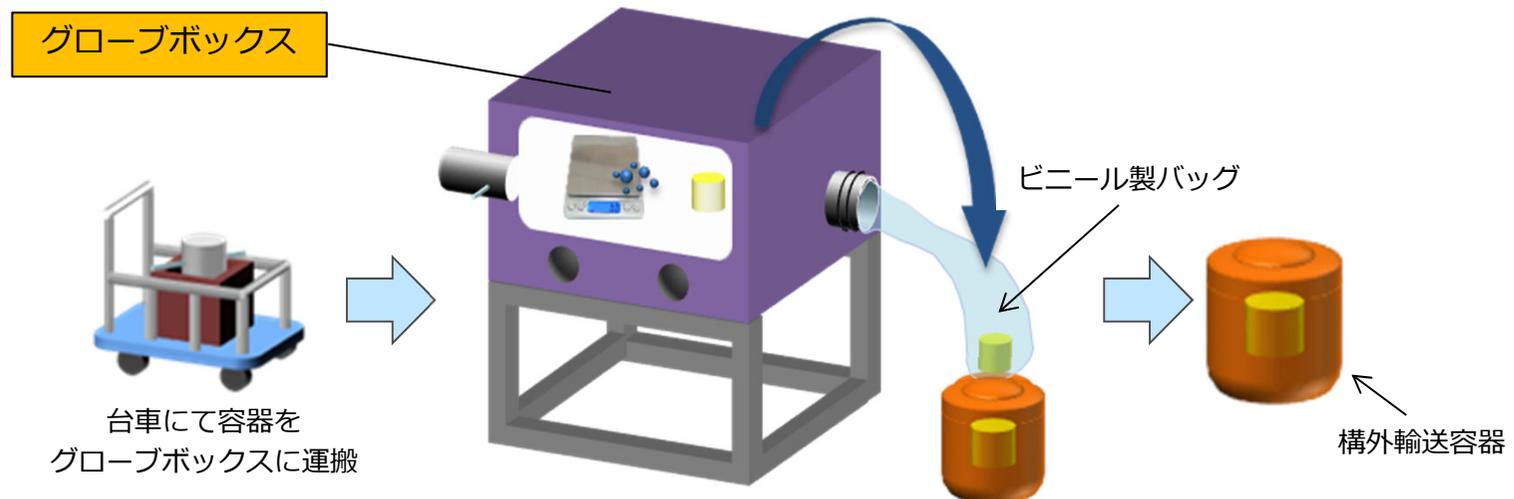
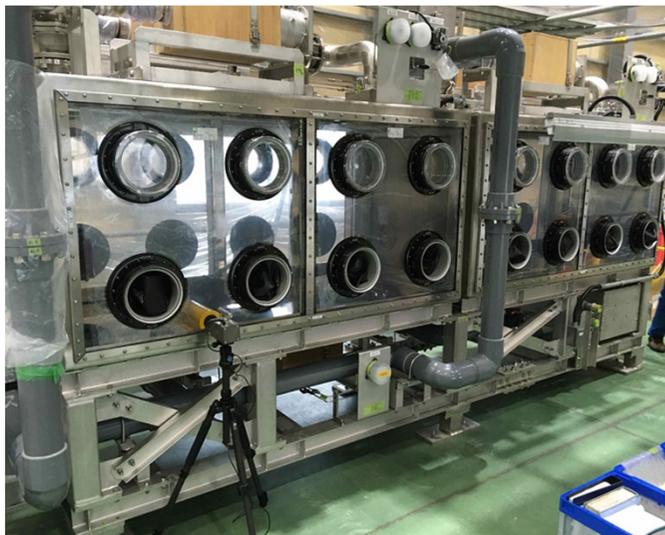
- 採取した燃料デブリは、テレスコ式装置またはロボットアームのエンクロージャから搬出する際に線量測定を行い、原子建屋内に設置するグローブボックスまで運搬し、グローブボックス内で各種測定を行う。測定後、汚染拡大防止措置を実施し、構外運搬を行う。

- 内部を負圧にしたグローブボックスに受入
- グローブボックス内で各種測定、容器への収納を実施
- ビニール製バッグにて汚染拡大防止を図りながら容器を取り出し
- 構外輸送容器へ収納し、輸送車両へ積載

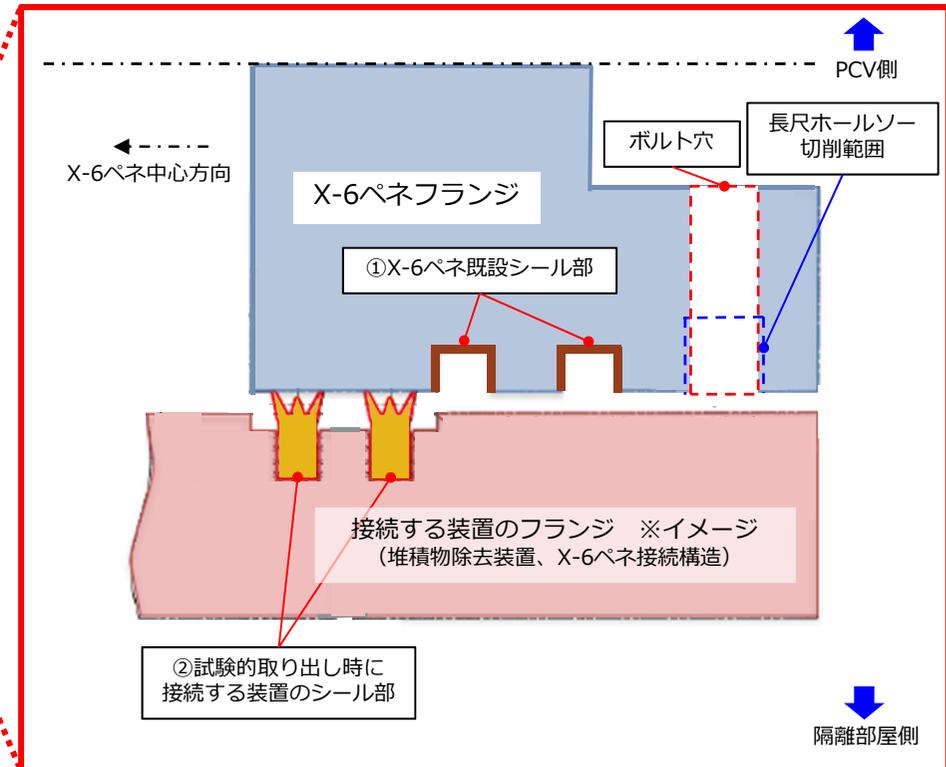
X-6ペネ接続時のシール位置（上から見た図）

- : ①X-6ペネ既設シール部
- : ②試験的取り出し時に接続する装置のシール部  
※堆積物除去装置、X-6ペネ接続構造

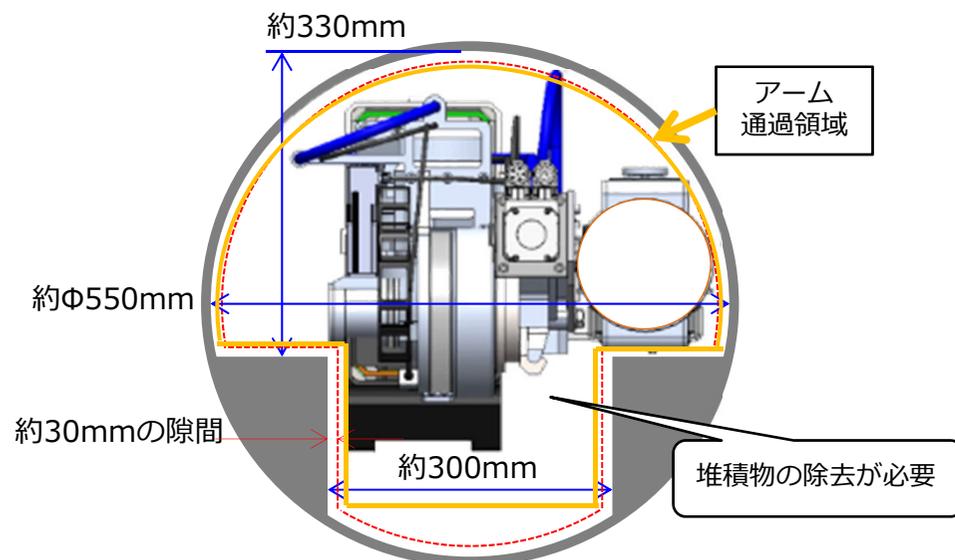
**ロボットアーム**

(X-6ペネ通過時の断面図)

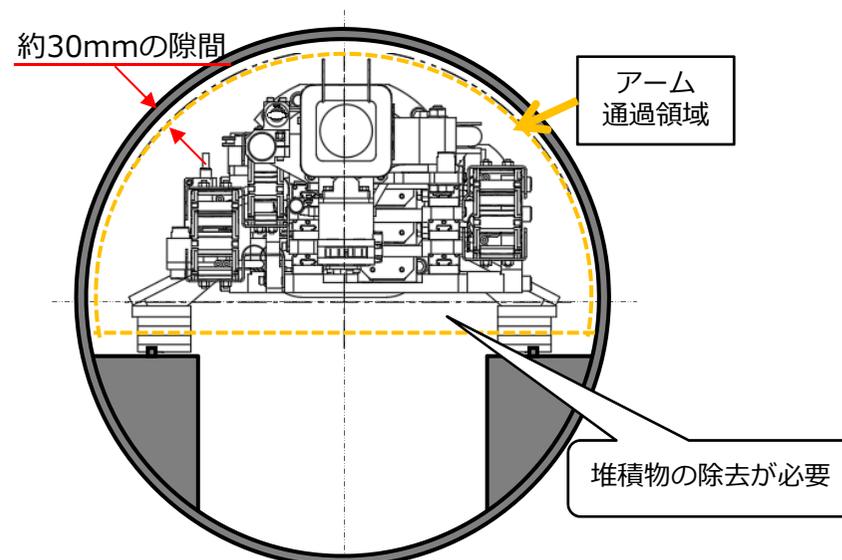
**テレスコ式アーム**

(X-6ペネ通過時の断面図)

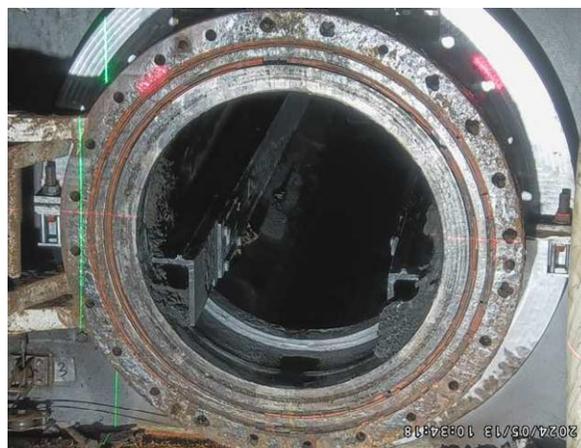
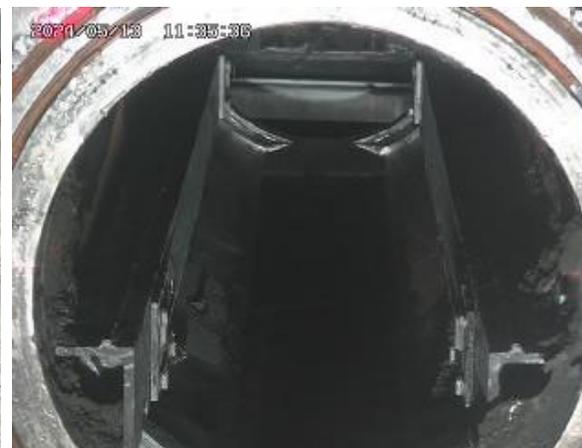
堆積物除去後のX-6ペネの状況

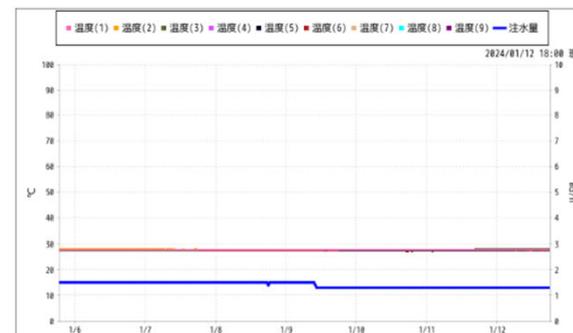
計測グラフ

温度単位: °C、注水量単位: m<sup>3</sup>/h  
○計測値 (2024/01/12 18:00)

温度(1)	温度(2)	温度(3)	温度(4)	温度(5)	温度(6)	温度(7)	温度(8)	温度(9)	注水量
27.5	27.8	27.9	27.7	27.4	27.3	27.2	-	-	1.3

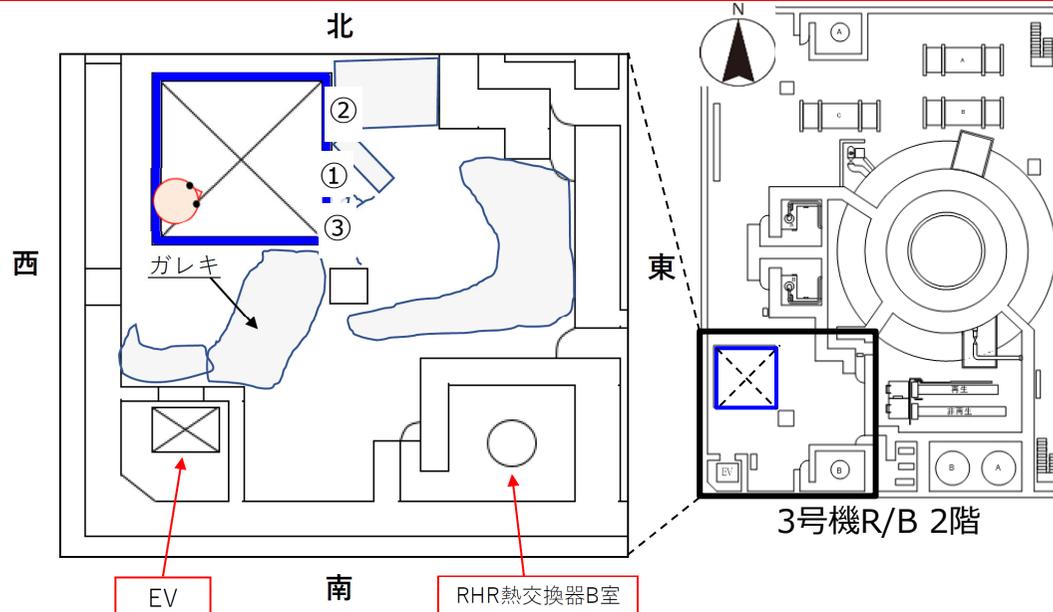
- 2階東側 (測定日：2024年5月13日)

測定箇所	測定高さ ※2階床面(T.P.17264) を基準とする	線量率 [mSv/h]
①	約850mm	4.64
②		4.75
③		4.60

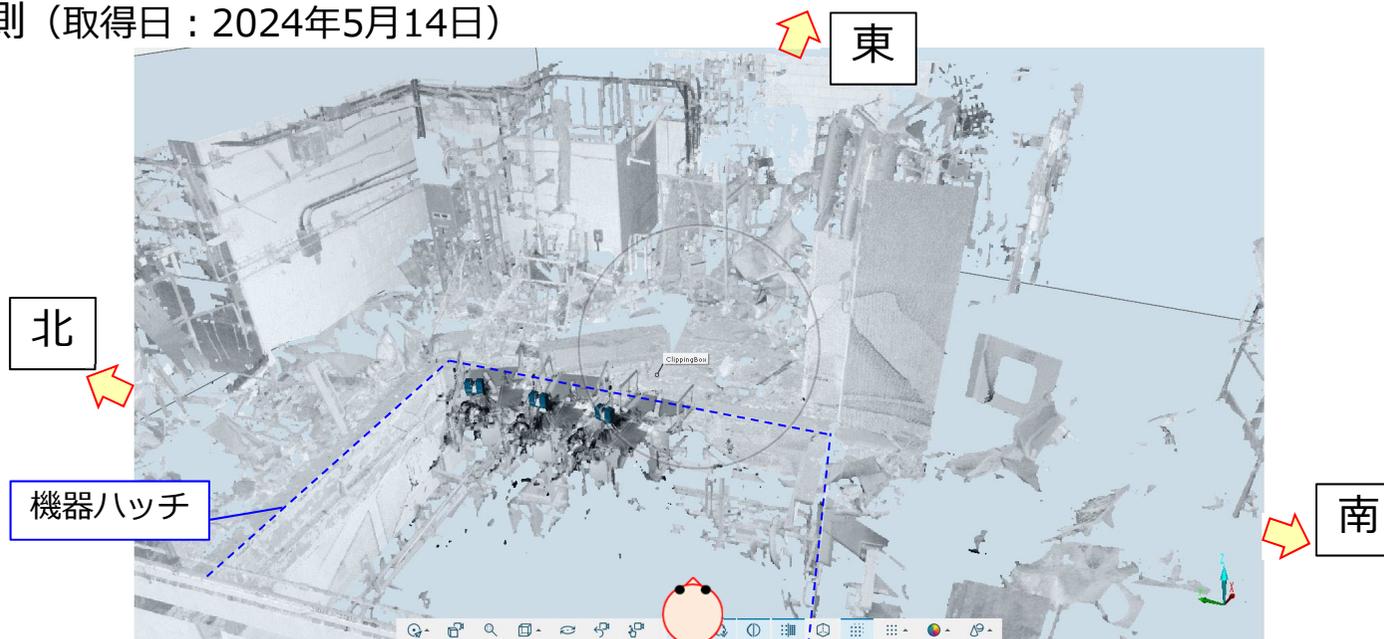
- 2階東側 (取得日：2024年5月14日)

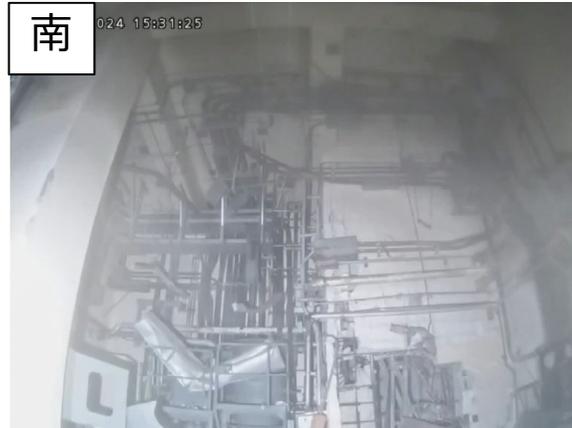
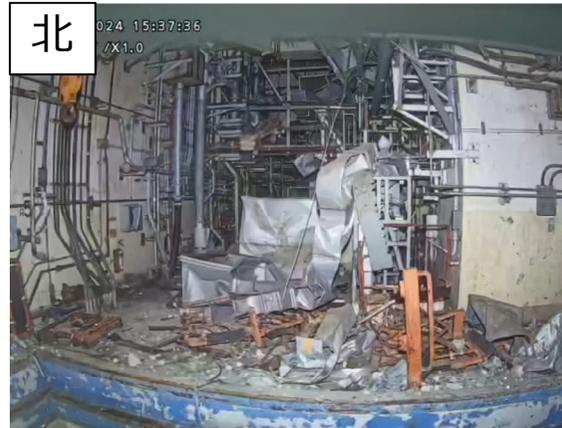
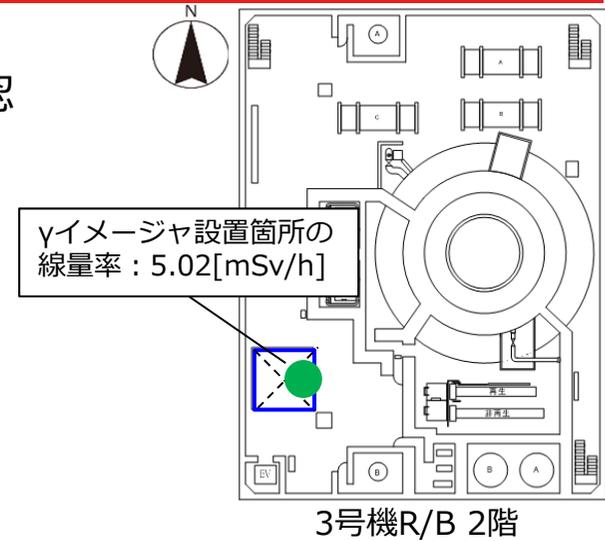
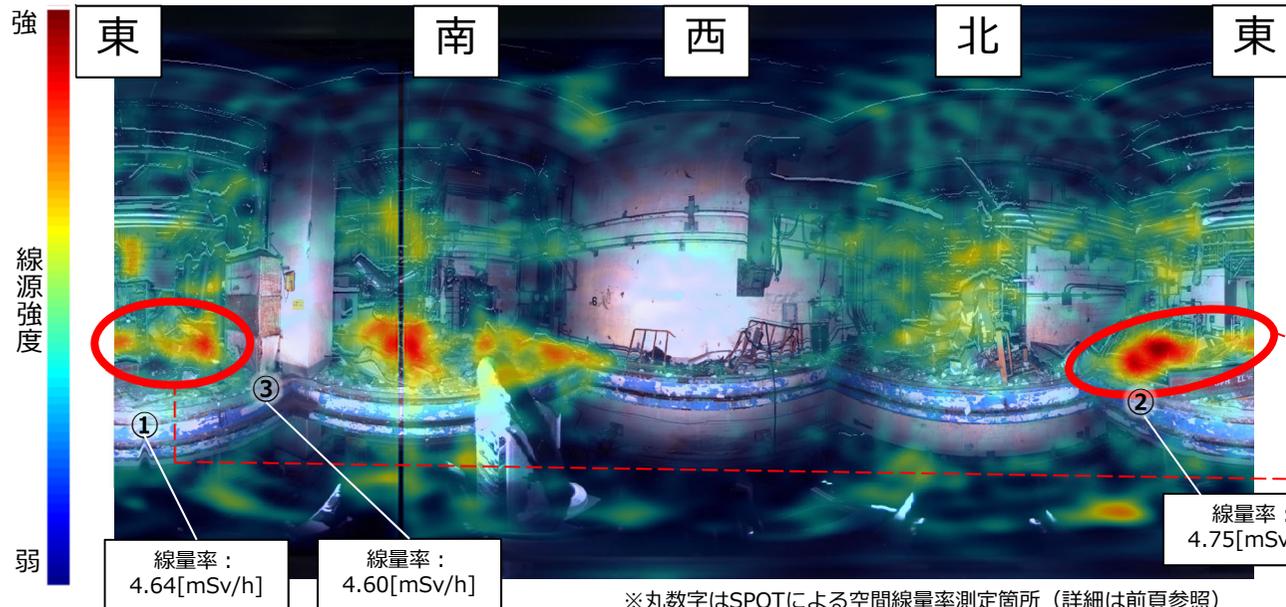
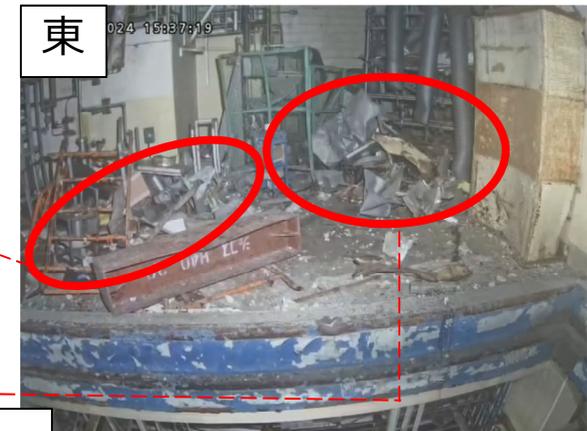
- γイメージャ測定によるγ線源分布
  - ・ 2階では、床付近のガレキ周辺が線源であることを確認

- : 機器ハッチ位置
- : γイメージャ設置位置 (高所作業台車の架台上)

画像撮影日: 2024年4月16日  
γイメージャ測定日: 2024年4月17日

※画像内における線源強度の最大値 (赤色) を基準とし、最大値の10% (青色) までの強度分布を相対的に表示。

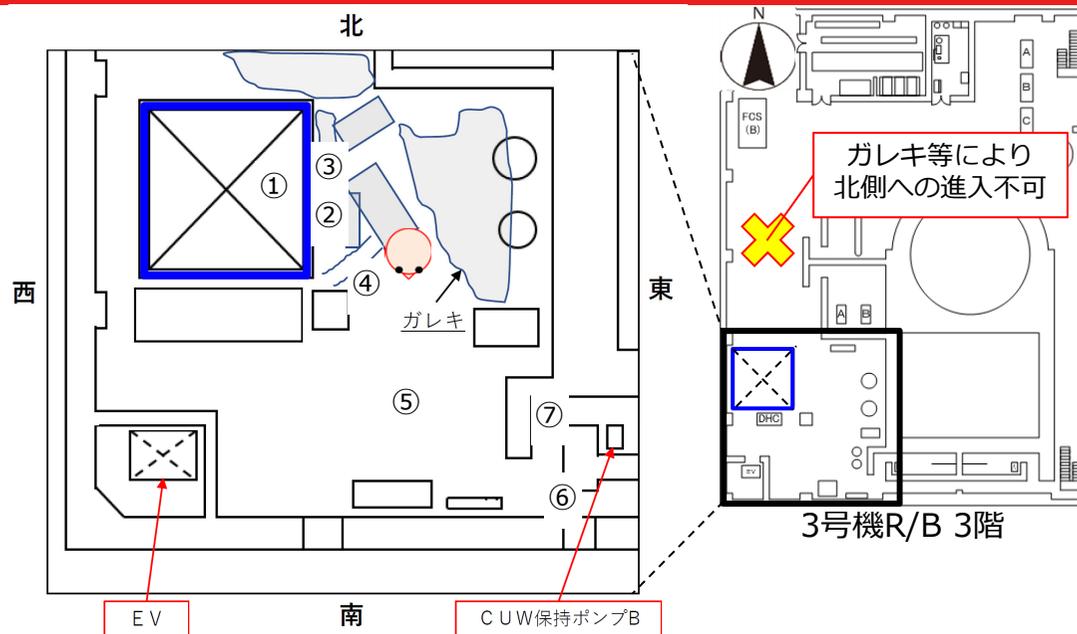
- 建屋内の空間線量率
  - 3階東側 (測定日: 2024年5月21日)

測定箇所	測定高さ ※3階床面(T.P.25464) を基準とする	線量率 [mSv/h]
①	約650mm ※高所作業台車に 設置した架台上	8.21
②	約750mm	10.2
③		10.1
④		12.7
⑤		14.4
⑥		4.75
⑦		3.27

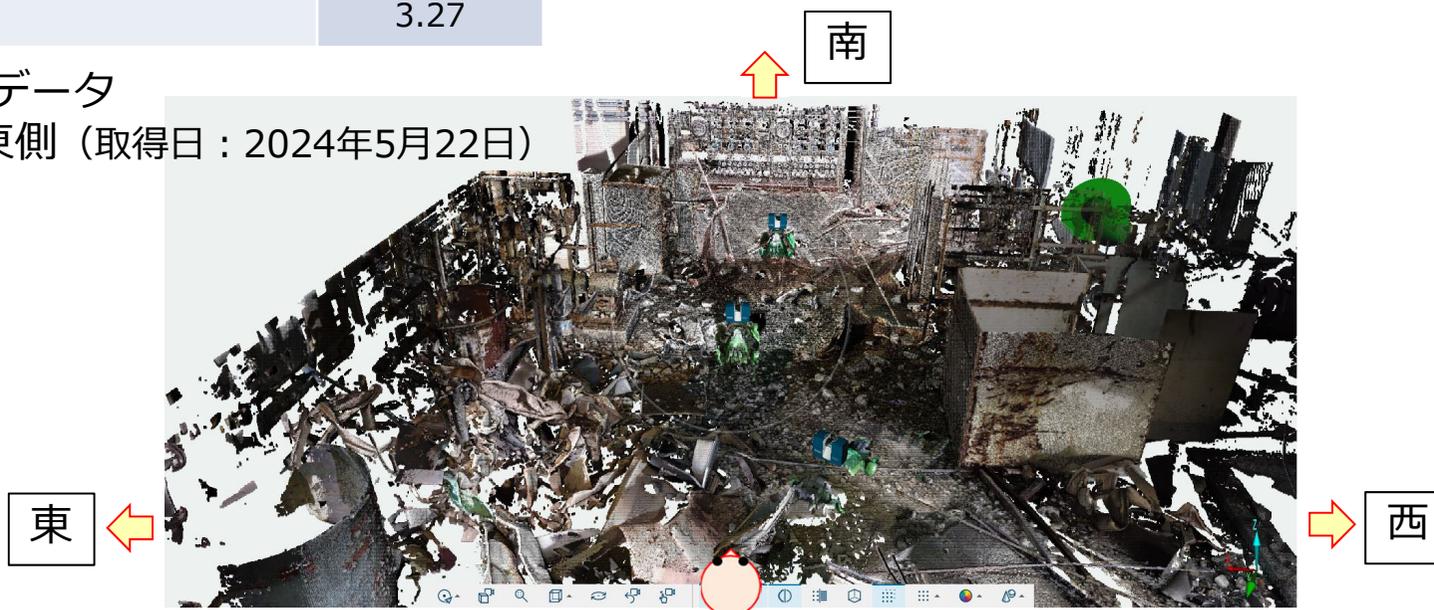
- 点群データ
  - 3階東側 (取得日: 2024年5月22日)

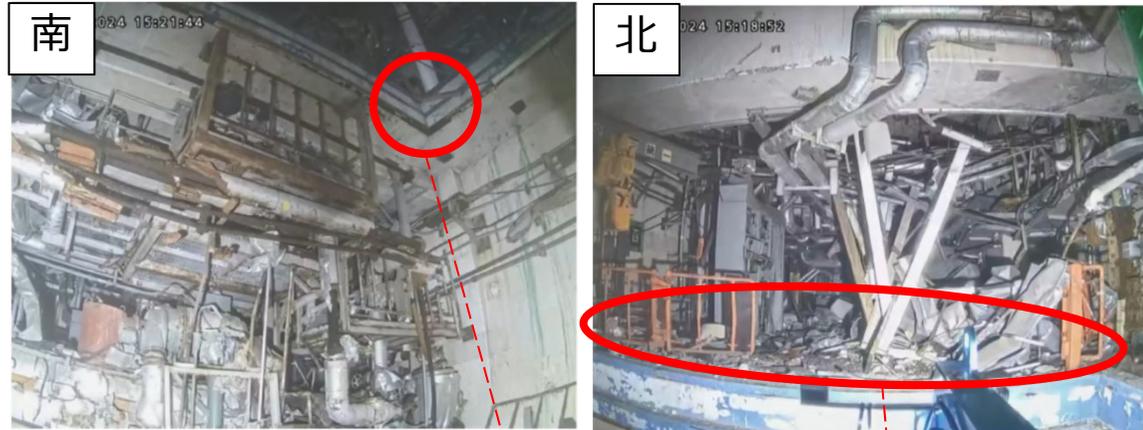
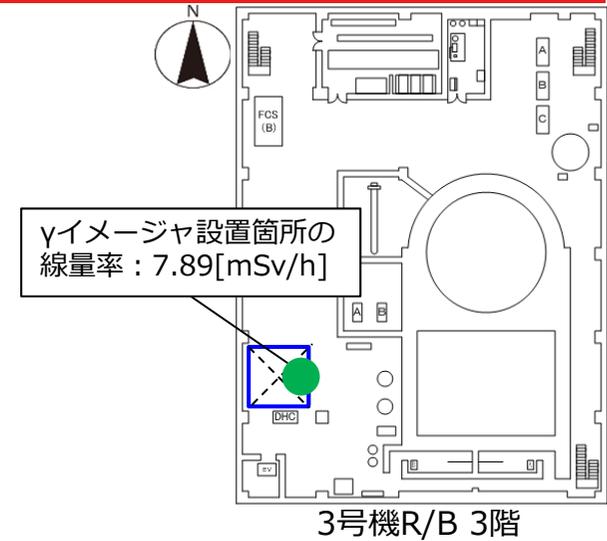
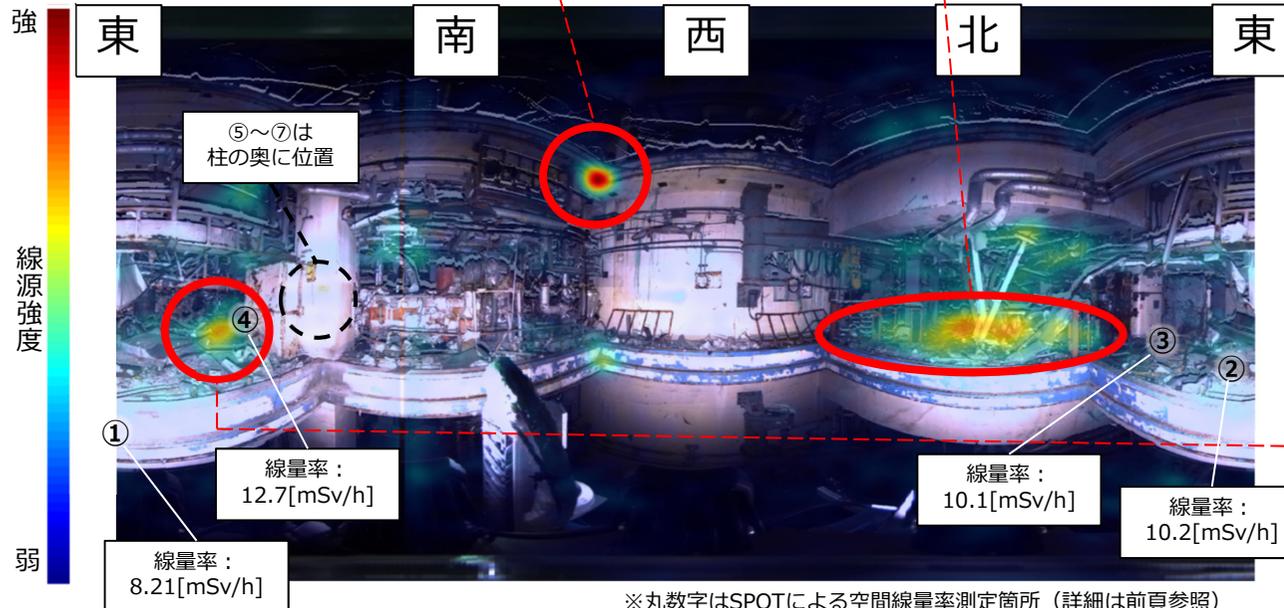
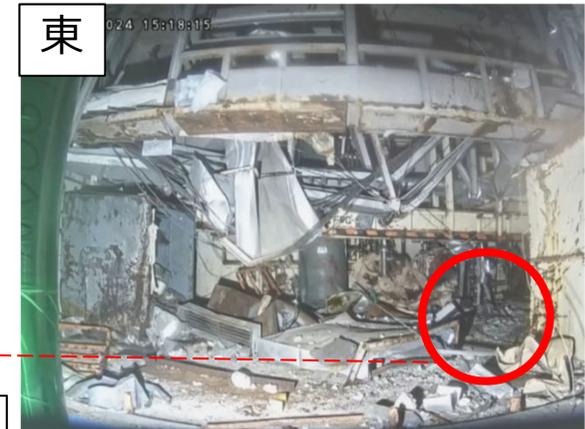
- γイメージャ測定によるγ線源分布
  - ・ 3階では、機器ハッチ上部の縁および床付近のガレキ周辺が線源であることを確認

- : 機器ハッチ位置
- : γイメージャ設置位置 (高所作業台車の架台上)

画像撮影日：2024年4月18日  
γイメージャ測定日：2024年4月18日

※画像内における線源強度の最大値 (赤色) を基準とし、最大値の10% (青色) までの強度分布を相対的に表示。

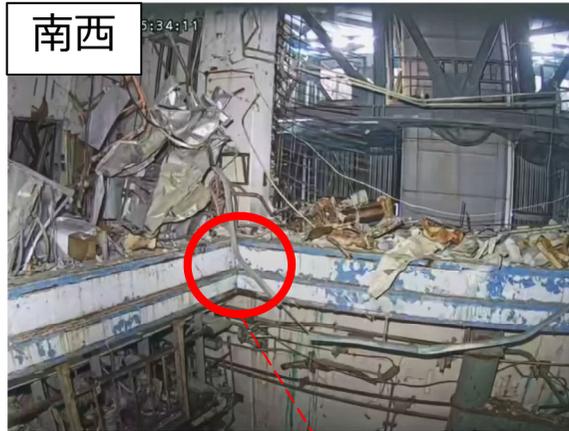
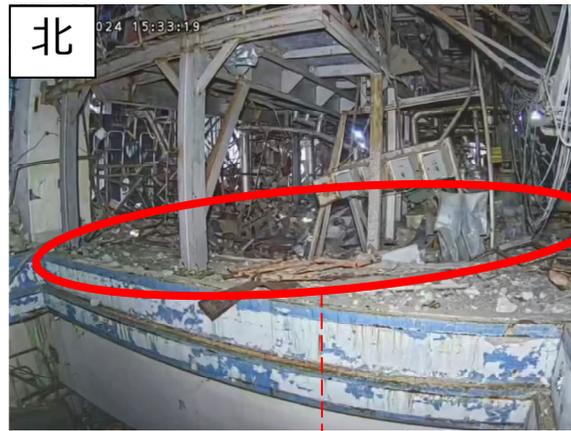
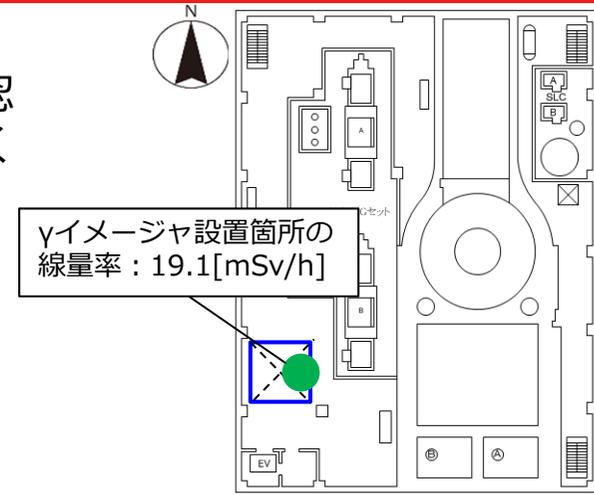
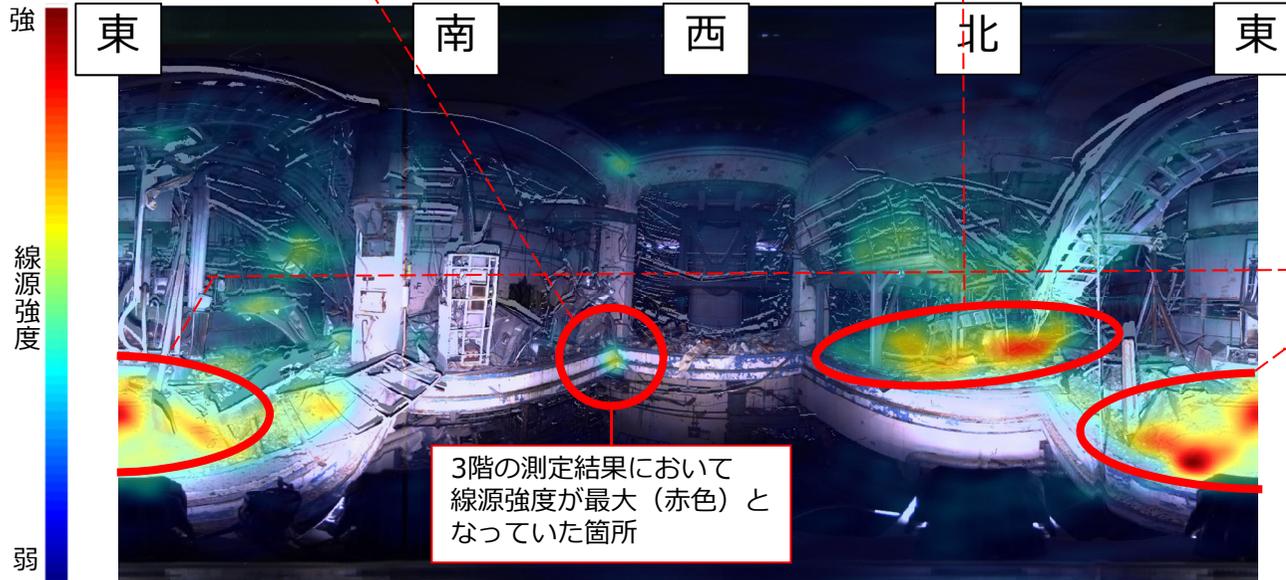
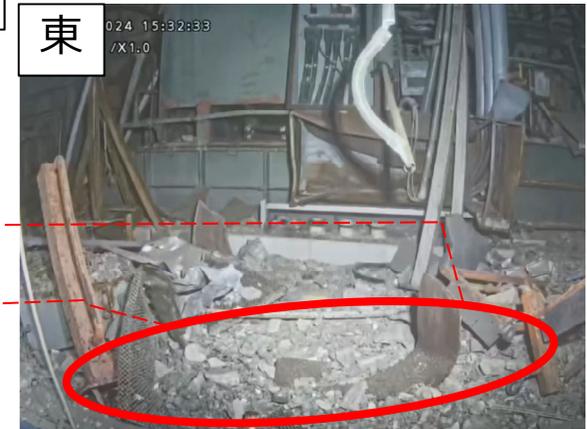
3号機R/B 4階

- $\gamma$ イメージャ測定による $\gamma$ 線源分布
  - 4階では、床付近のガレキ周辺が線源であることを確認
  - 3階で線源となっていた箇所の線源強度が相対的に弱くなっていることから、4階はより高線量であると推定

- : 機器ハッチ位置
- :  $\gamma$ イメージャ設置位置 (高所作業台車の架台上)

画像撮影日：2024年4月19日  
 $\gamma$ イメージャ測定日：2024年4月19日

※画像内における線源強度の最大値(赤色)を基準とし、最大値の10%(青色)までの強度分布を相対的に表示。

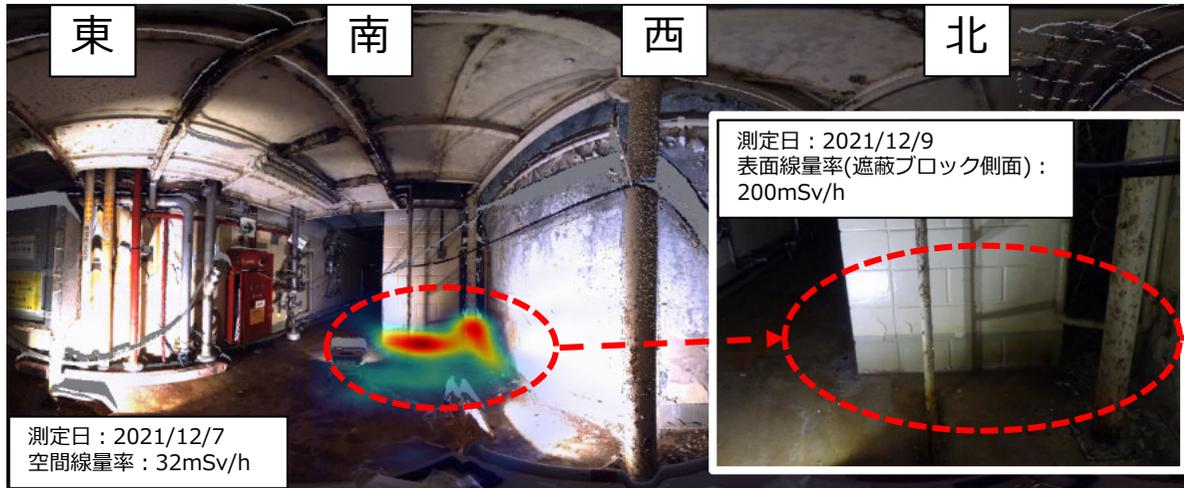
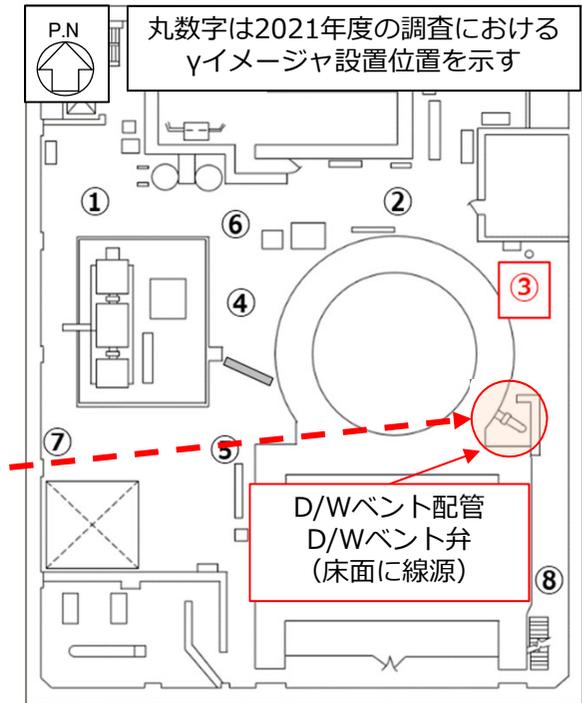
- $\gamma$ イメージャ測定結果による線量率分布推定結果 (例)  
(例：1号機R/B 3階 (2021年度調査実施) )

1号機R/B 3階 測定箇所③における $\gamma$ イメージャ測定結果

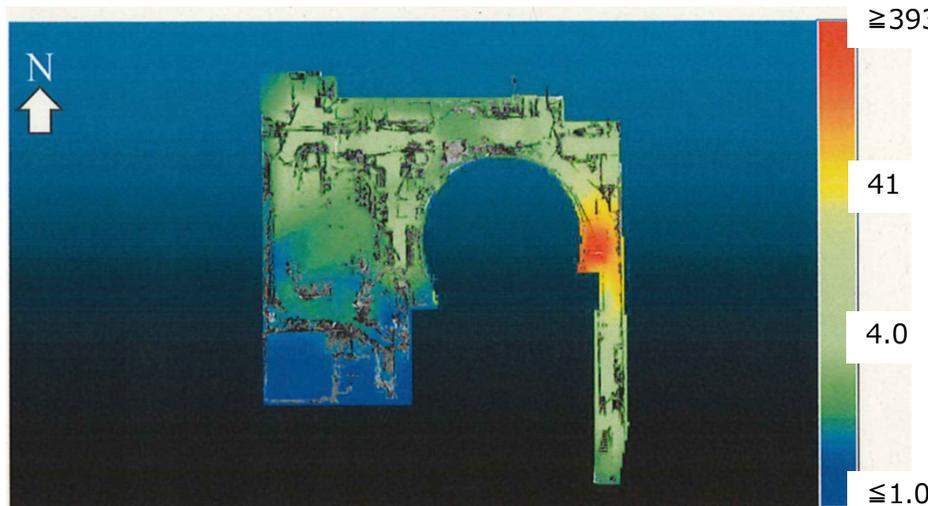
1号機R/B 3階 床上近傍0.20mの線量率分布 [mSv/h]

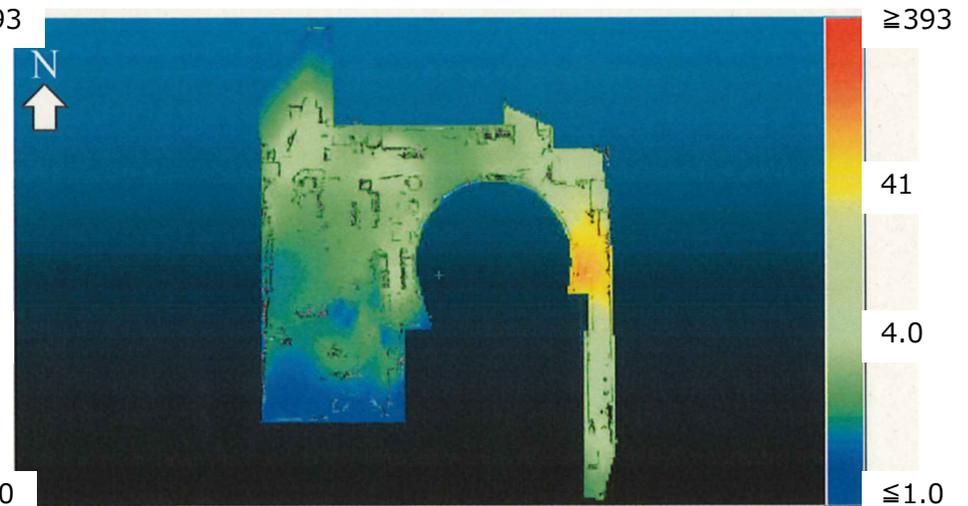
1号機R/B 3階 床上1.5mの線量率分布 [mSv/h] 8
