燃料デブリ取り出し準備 スケジュール

# 1号機 P C V内（X-2ペネ内扉）サンプル採取について

# 2号機 PCV内部調査・試験的取り出し作業の準備状況

# 3号機原子炉建屋内調査の進捗について

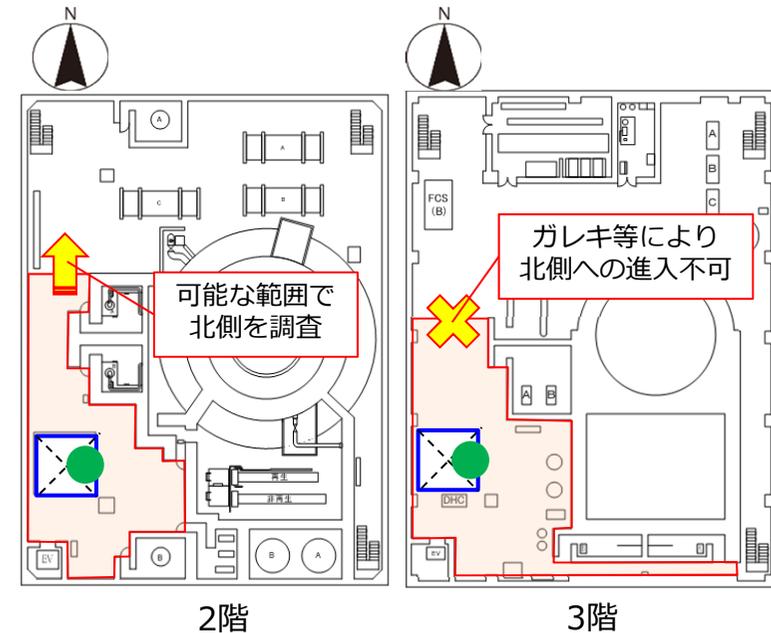
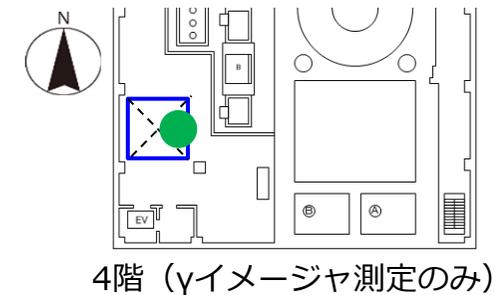
3号機R/B内調査範囲 (概略)

- 2～4階の南西機器ハッチ周辺を中心に調査を実施（右図参照）
- 4階はγイメージャ測定のみ実施（高所作業台車のアーム長さの制約上、遠隔操作ロボットを4階まで運搬することが困難のため）
- 調査における主な着目点

- : 機器ハッチ位置
- : 遠隔操作ロボット調査範囲  
(ガレキの状況や無線通信の状況により変動)
- : γイメージャ設置位置 (高所作業台車の架台上)
