「廃炉」の主な作業項目と作業ステップ

II. 分野別の進捗状況

参考資料 1/6
2024年6月27日
廃炉・汚染水・処理水対策チーム会合
事務局会議

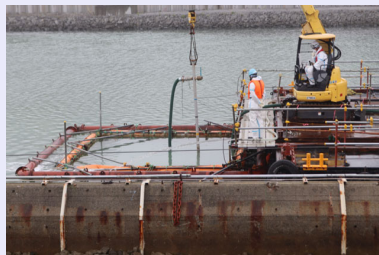
これまで実施した重層的な港湾魚類対策に加え、魚類移動防止網の網目の微細化や東波除堤の魚類移動防止網のリプレイスを実施してきました。
6月13日に、1-4号機取水路開渠の海底再被覆工事が完了し、海底の土砂が被覆されることで環境改善も進み、港湾魚類対策をさらに強化することができました。
引き続き、港湾内の海底土の調査及びK排水路の水質改善等に取り組み、港湾内全体の環境改善等を含めた対策に努めます。

<海底再被覆工事(覆土施工)の様子>

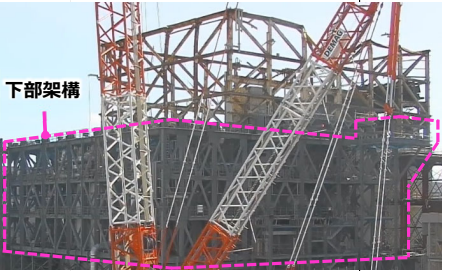
<p>下部架構 <1号機 北西面 2024/1/24撮影></p>
	<p>7.12 建屋カバー解体 防風フェンス設置完了 18.1～2020.12 原子炉建屋北側ガレキ撤去作業 ▼2018.9～12 Xプレース撤去作業 ▼2020.3～6 使用済み燃料プール養生設置 ▼2020.9～11 ガレキ落下防止・緩和対策 ▼2020.11～2021.6 残置カバー解体 ▼2021.8 大型カバー準備工事開始 ▼2022.4 大型カバー設置工事開始</p>
