汚染水対策スケジュール (1/3)

高温焼却炉建屋からの放射性物質を含む水の漏えいに関 する対策の進捗状況

建屋滞留水処理等の進捗状況について

ALPS処理水海洋放出の状況について

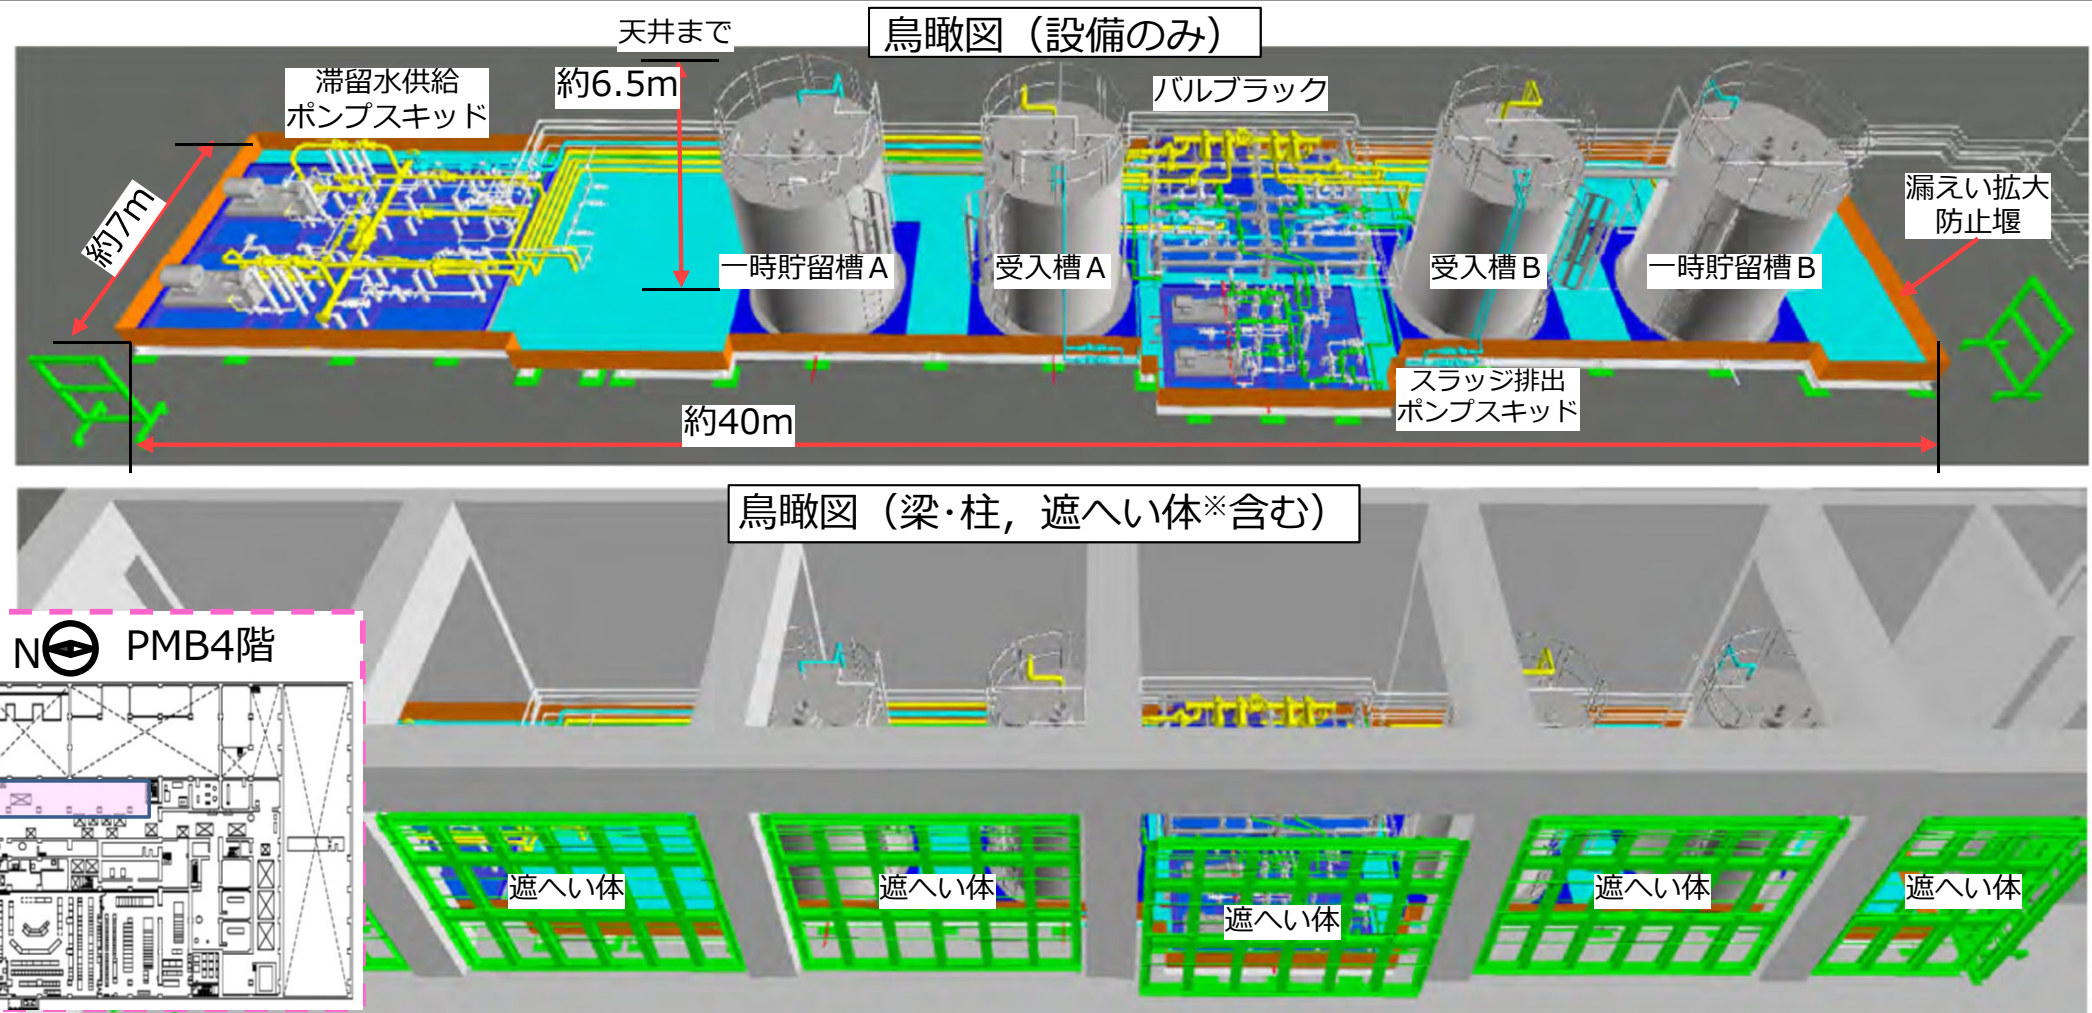
2. 滞留水一時貯留設備の設置イメージ

- 滞留水一時貯留設備の主要な機器類はPMB4階北東エリアに設置する。
- 機器類からの漏えいに備えて、設置エリアを覆う漏えい拡大防止堰を設置し、機器等の内包水が全量流出(80m³程度)した場合においても全量が堰内に留まり、堰外へ漏えいすることがない設計とする。仮に堰容量を超えて溢水した場合においても、既設床ファンネル等を経由してPMB地下階に排出される。

※ 遮へい体は緑色の枠組部分に鉛板を設置する構造（上図では鉛板は図示していない状態）

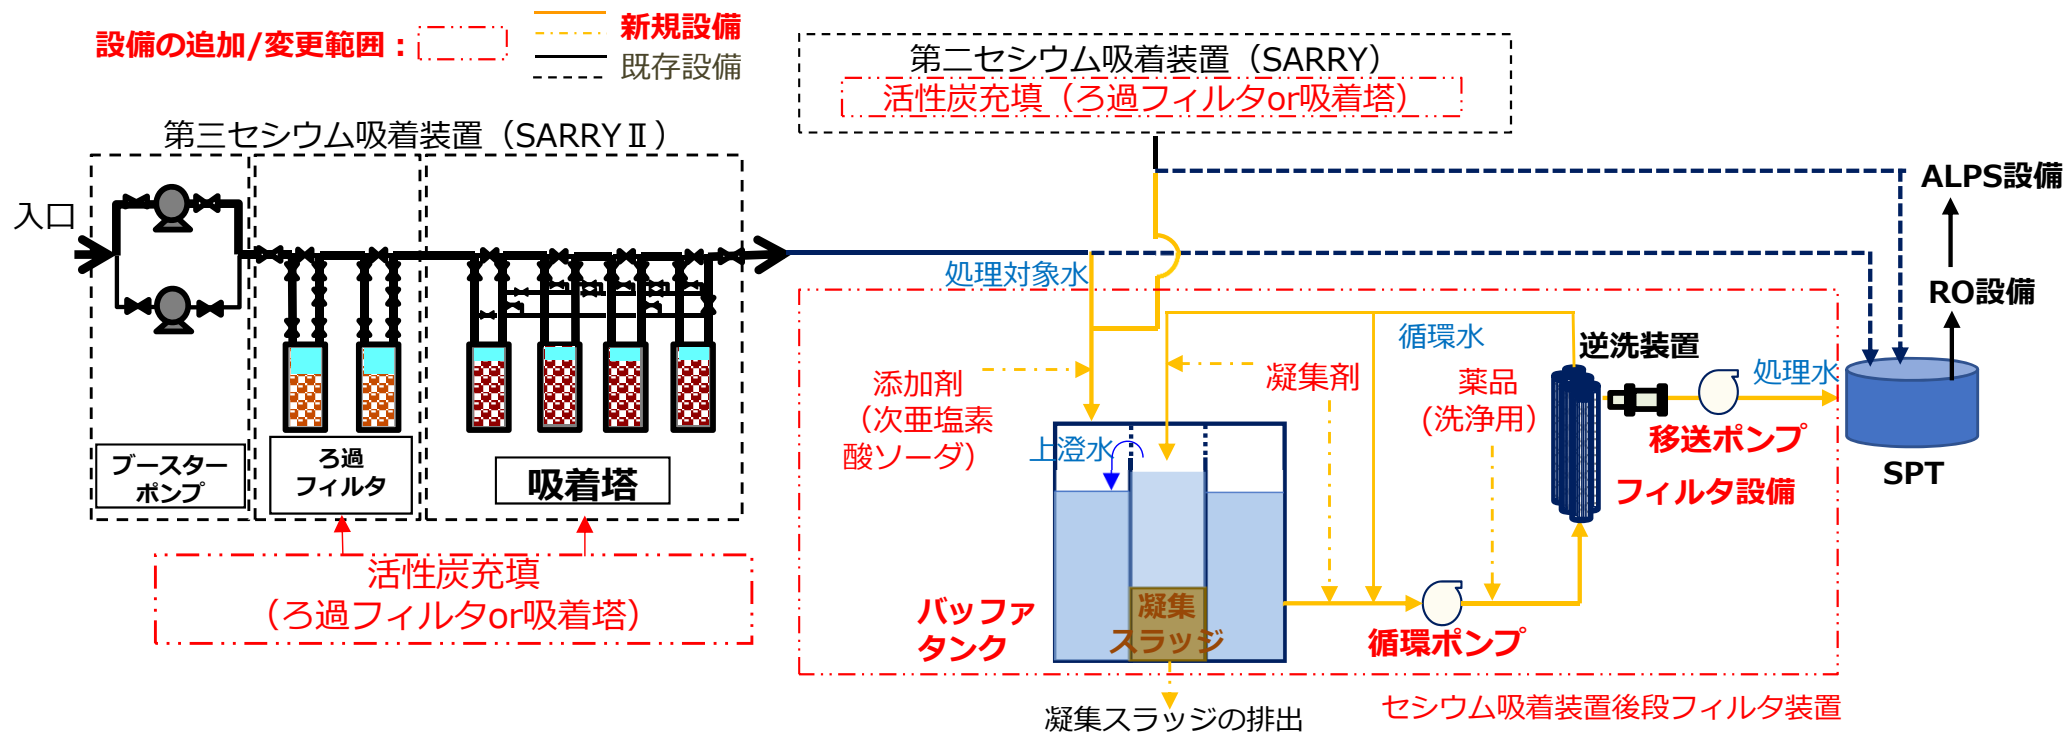
新設設備の概略系統

- α核種除去運用に向けて、実液によるフィルタ通水試験における対策検討の結果、前処理（添加剤及び凝集剤の添加）プロセスの追加にて効果が確認できたことから、機器設計に反映する。
- 当該設備の発揮性能は、処理対象水の水質に影響することから、実機導入後の水質状況を踏まえ、水処理二次廃棄物の発生量を抑制し、α核種の拡散抑制を図り、最適な運用条件を確認していく。
- 凝集剤添加により水処理二次廃棄物が発生するため、運転開始当初は、廃棄物発生量を抑制する目的で、廃棄物発生量が少ない活性炭と次亜塩素酸ソーダ添加の効果を確認していく。その後、フィルタ閉塞等で長期運転に影響を与える場合、凝集剤添加を試み、最適な運転条件を見定めていく。
- 新設設備は、サイト банка建屋にSARRYとSARRY IIの共用設備とし、耐震B+クラス機器※にて設計する。
- ALPSの身体汚染やHTIからの水漏れ事象等のHE防止の観点も踏まえて設備を設計する。

※：事故時の敷地境界線量への影響を5mSv以下とすることでB+クラスと位置づける。なお、サイト банка建屋は耐震Bクラスのため、建屋の一部について耐震性向上対策を実施。

- 原子炉建屋(R/B)内滞留水（全α核種濃度：2~5乗Bq/Lオーダー）について、分析や特性試験を実施し、α核種を低減させる設備設計を進めている。なお、新設設備（フィルタによる拡大抑制）は、吸着塔での放射性核種の拡大抑制により設備の線量上昇を抑えるとともに、フィルタ閉塞を軽減できるよう、処理装置（SARRY他）の後段への設置を検討中。
- 建屋内滞留水の分析や試験を実施し、滞留水中のα核種は数μm程度の粗大粒子として大部分が存在しているため、フィルタによる捕捉は有効である。また、わずかではあるが、イオン状として存在するものは吸着材による捕捉も可能である。なお、フィルタについては、多核種除去設備で実績があるクロスフローフィルタ（CFF）方式を採用し、建屋内滞留水の分析結果を踏まえて、フィルタ孔径を設定。
- 検討結果を踏まえた設計にて、実液によるフィルタ性能試験にてフィルタ閉塞事象が確認された。
- これより、フィルタ閉塞緩和対策を検討して、効果が確認された対策について、設計へ反映し、実施計画変更申請に向けた詳細設計を進めている。
