燃料デブリ取り出し準備 スケジュール

2号機 PCV内部調査・試験的取り出し作業の準備状況

3号機HCU内包水サンプリング調査について

1号機 PCV内部調査（気中部調査）について

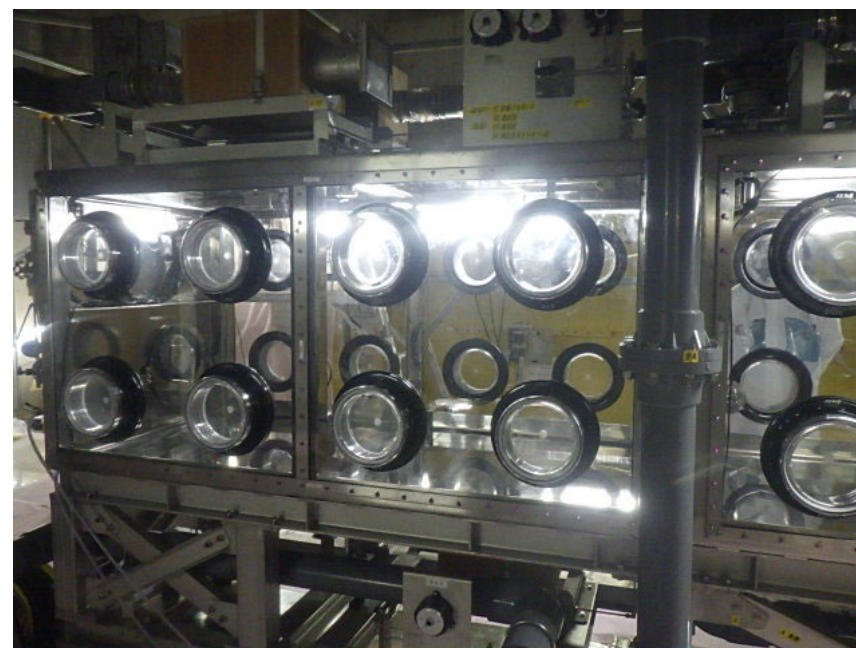
グローブボックス設置状況

- 2号機原子炉建屋内でグローブボックスの設置作業を実施中

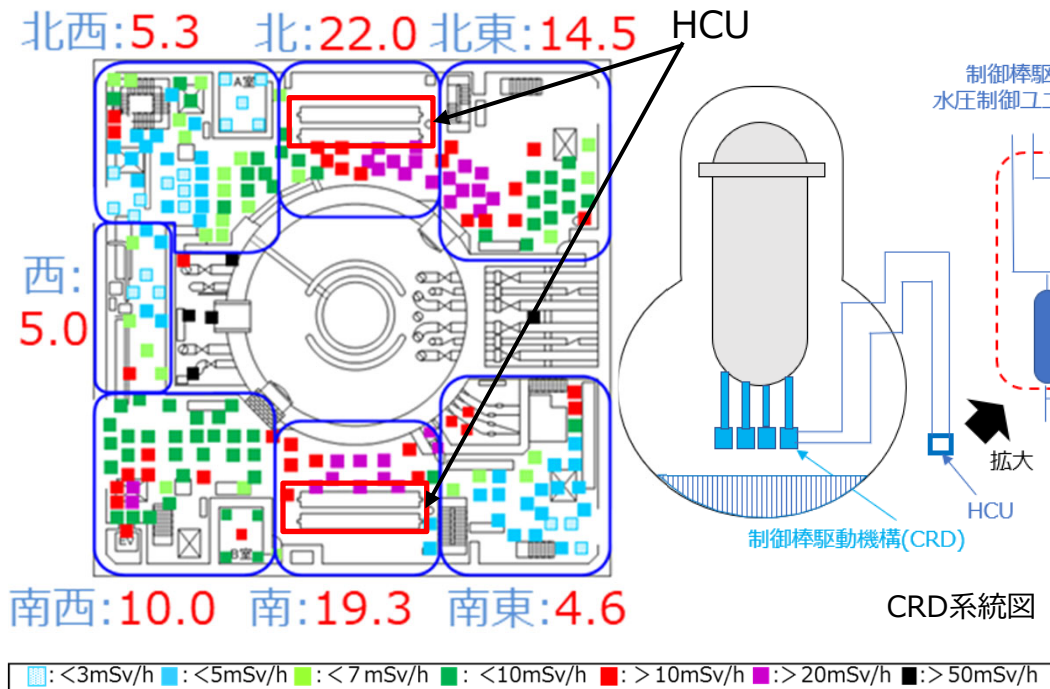
R/B1階雰囲気線量

- 3号機R/B1階の北・南側の雰囲気線量は高く、線源としてHCUが確認されている。
※HCUは、原子炉底部に設置されているCRDに、高圧水を供給・制御しているもの
- 事故時において原子炉底部にあるCRDが損傷したことで、放射性物質がHCU系統に移行し、HCUが高線量化したと考えられる。
※CRD：制御棒駆動機構
- そこで、高線量線源であるHCUについて、内包水サンプリングに関する作業を計画。
- 今回のサンプリング作業や分析結果を踏まえ、HCUの線量低減方法の検討を行う。

アキュムレータ下部に線源があると推定

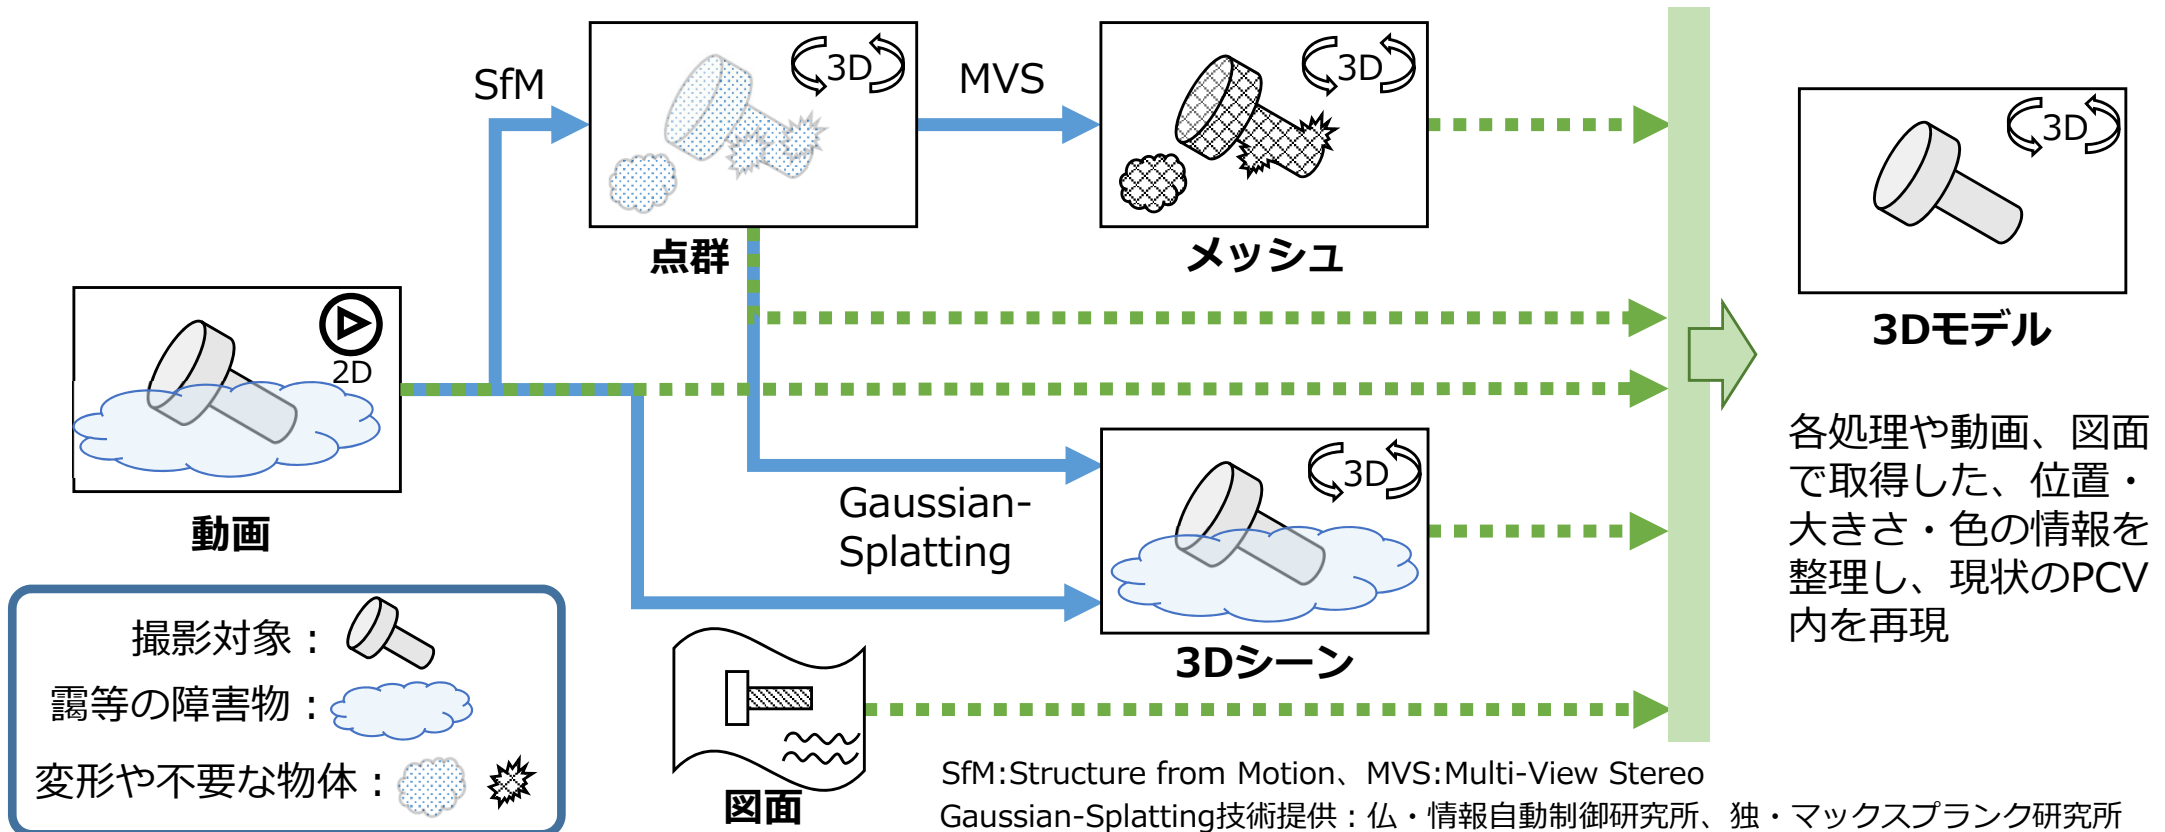
- 撮影した動画に、点群処理(SfM)、メッシュ処理(MVS)、3Dシーン処理(Gaussian-Splatting)を実施
 - **点群データ**：対象を3Dの点の集まりで表現。 **大きさや位置関係の情報**を取得可能
 - **メッシュデータ**：点群データの点を繋げて3Dの物体として表現。大きさや位置に加えて、 **形状**も把握可能
 - **3Dシーンデータ**：動画をそのまま、3D空間に変換。 **3D空間内に動画と同等の色味を表現**できるのが特徴
- 各処理は、動画の写り方や障害物により、 **対象の変形や不必要な物体を生成する欠点**がある
- 各処理で得た **有用な情報のみ抽出し、活用しやすい形**にするため、最終的に **3Dモデルへの整理**を計画
- 整理した情報は、今後の燃料デブリ取り出しやPCV内部調査の干渉確認、装置検討等に活用

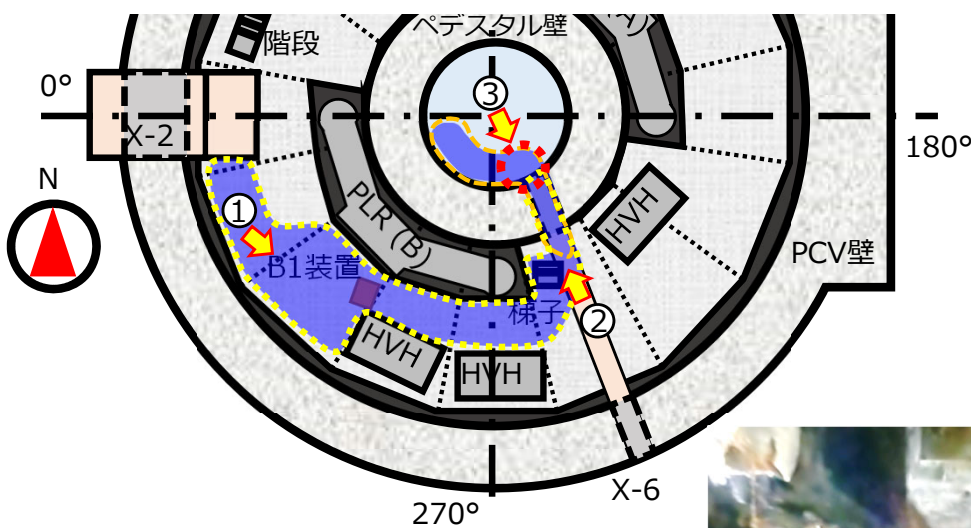
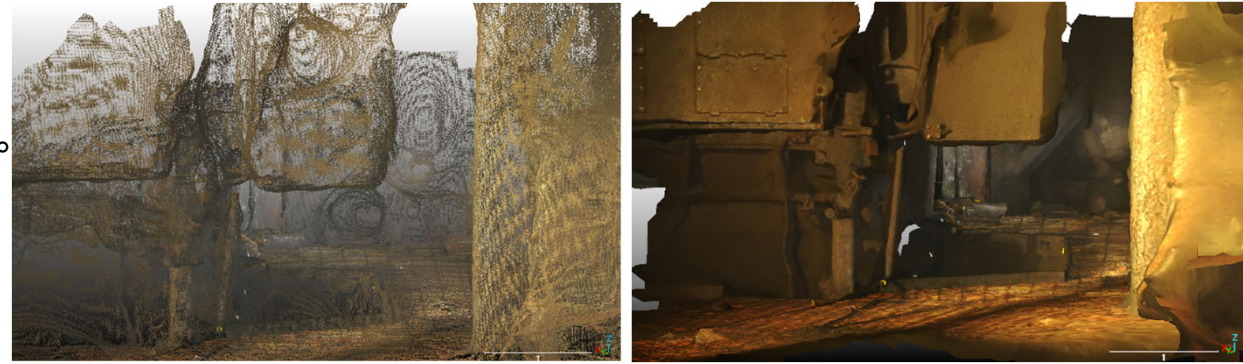
- 霽の影響により、一部映像が不鮮明であったことから、**点群化、メッシュ化、3Dシーン化できたのは、ペDESTAL外側の南側や、CRD交換用開口付近のみ**(4機目のドローン(2024.3.14)の動画を使用)
- 各処理特有の、物体歪みや不必要な物体の生成が確認されるものの、3Dモデル化に影響なし
- 現在、**ペDESTAL内を優先して3Dモデル化を実施中**(3Dモデル化は点群化した範囲を実施予定)
- 今後、各処理の質を向上し、実施可能な範囲を広げるために、霽対策(照明の改良等)について検討予定

矢視①の点群(左)とメッシュ(右)データ比較

矢視②の3Dシーンデータ

矢視③の点群データ(左)と3Dモデル(右)

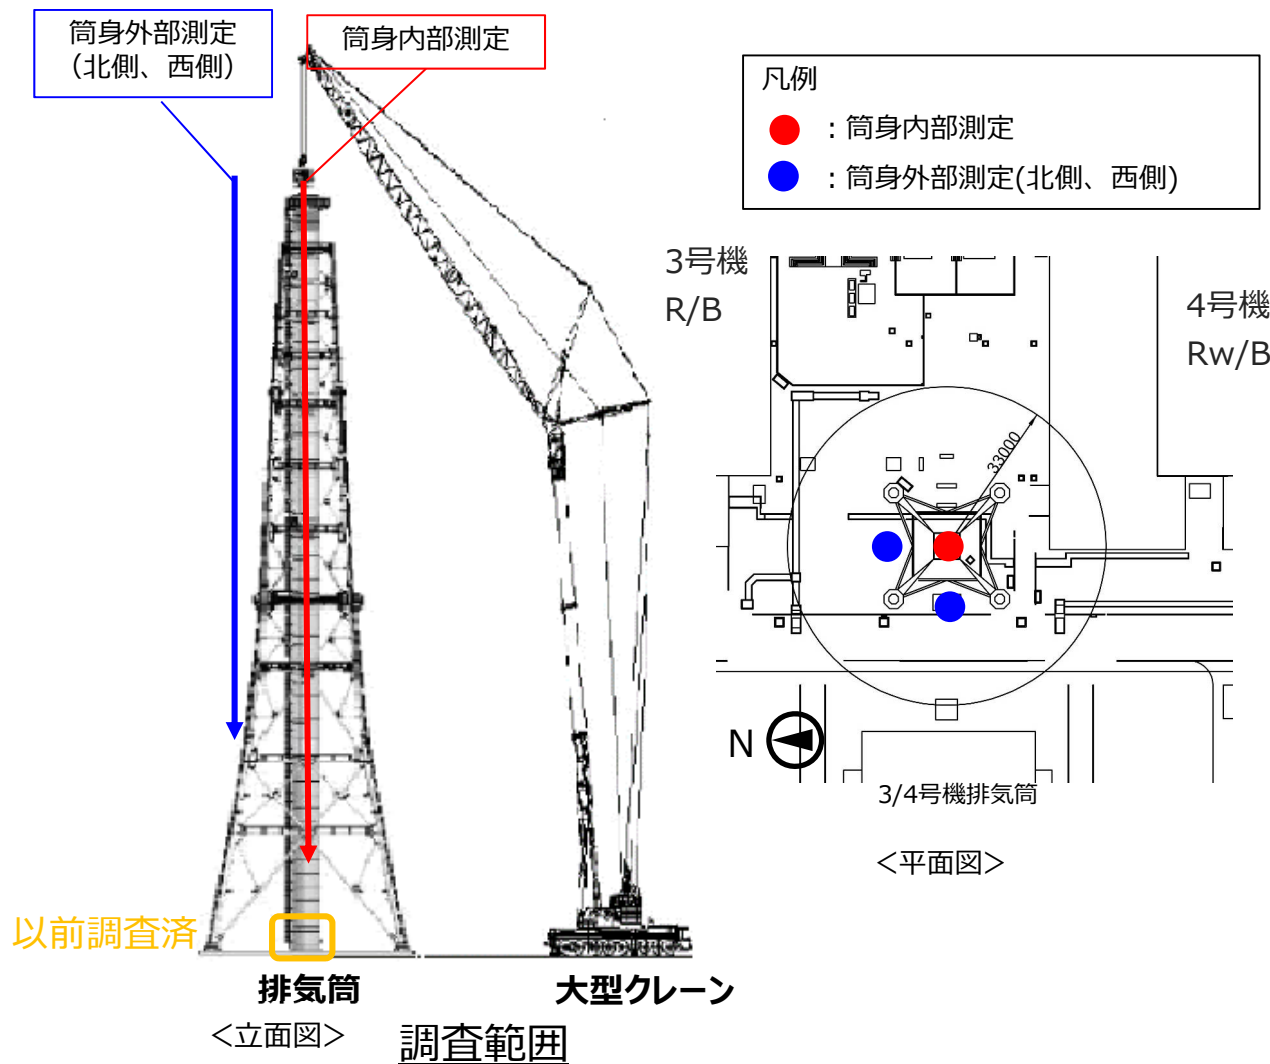
測定装置概要

- 3/4号機排気筒解体検討に向けて，排気筒の筒身内部及び外部の線量測定。
- 排気筒筒身内部のSGTS配管の支持位置を，カメラにて調査。

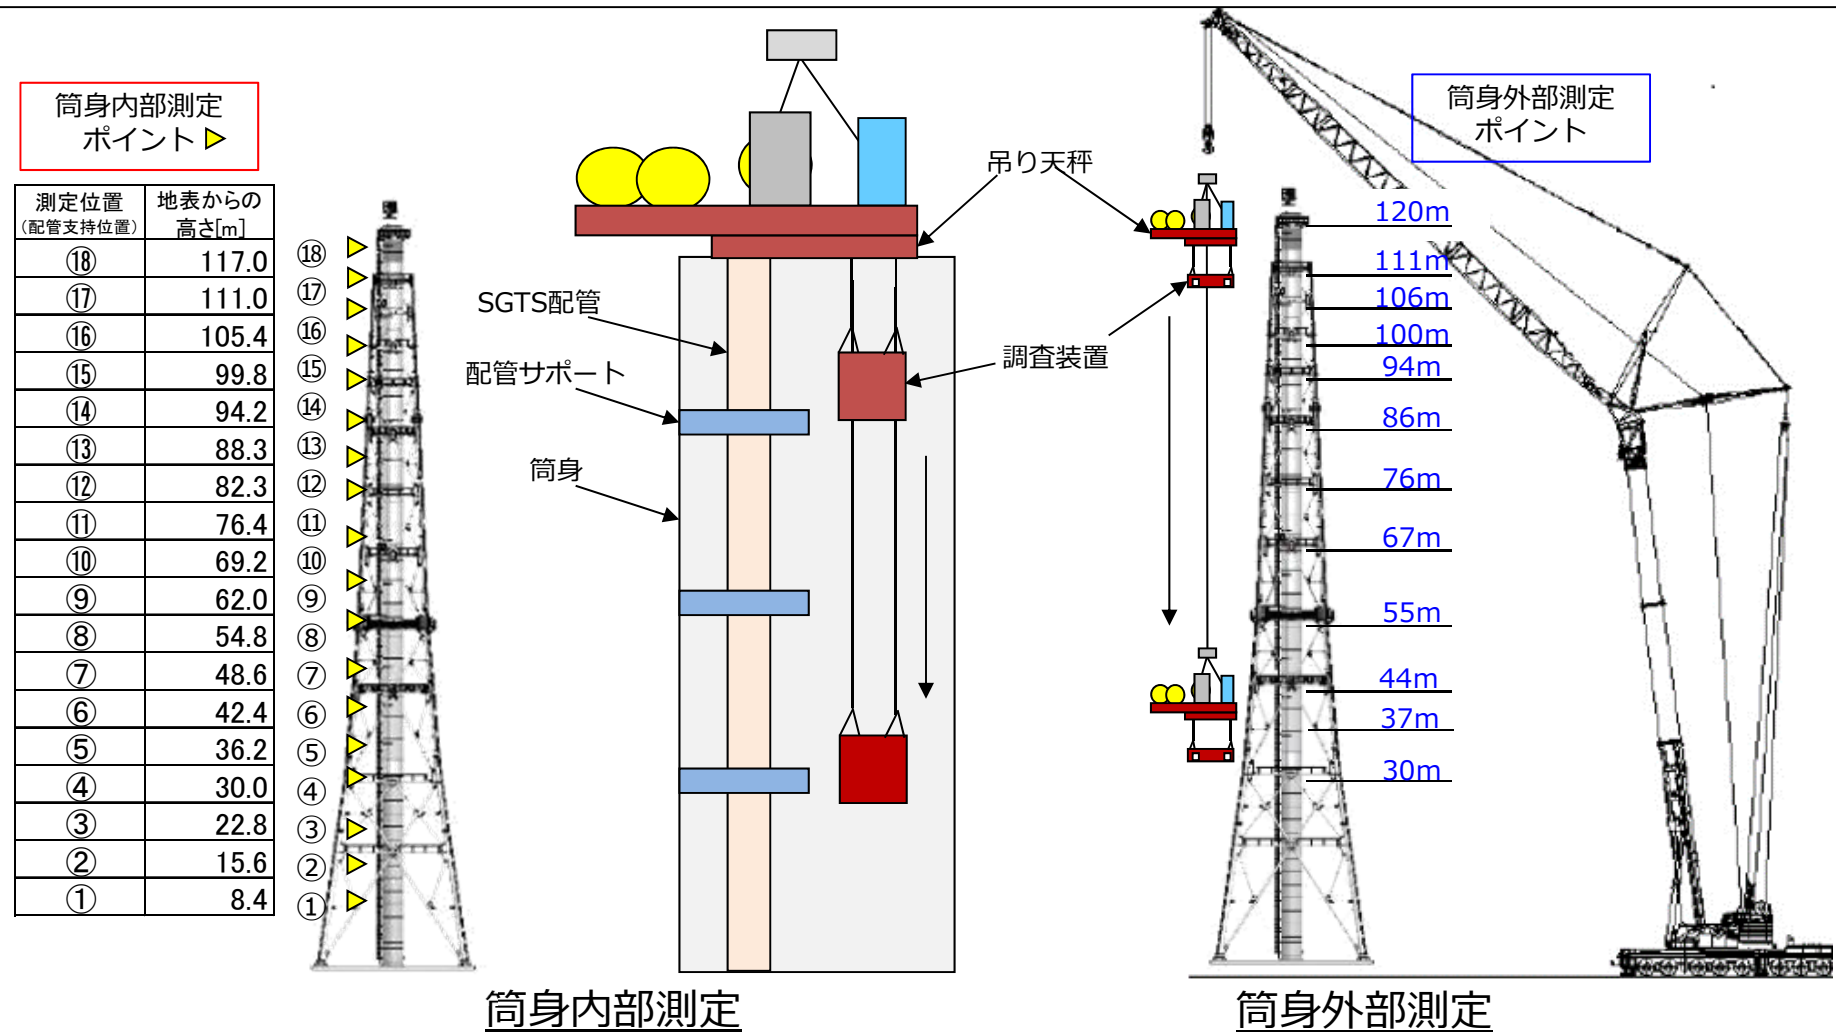
- 筒身内部測定時は測定装置（吊り天秤）を頂部に着座させ、ウインチで測定部を上下させる。
- 筒身外部測定時は測定装置を直接クレーンワイヤーの出し入れで上下させる。

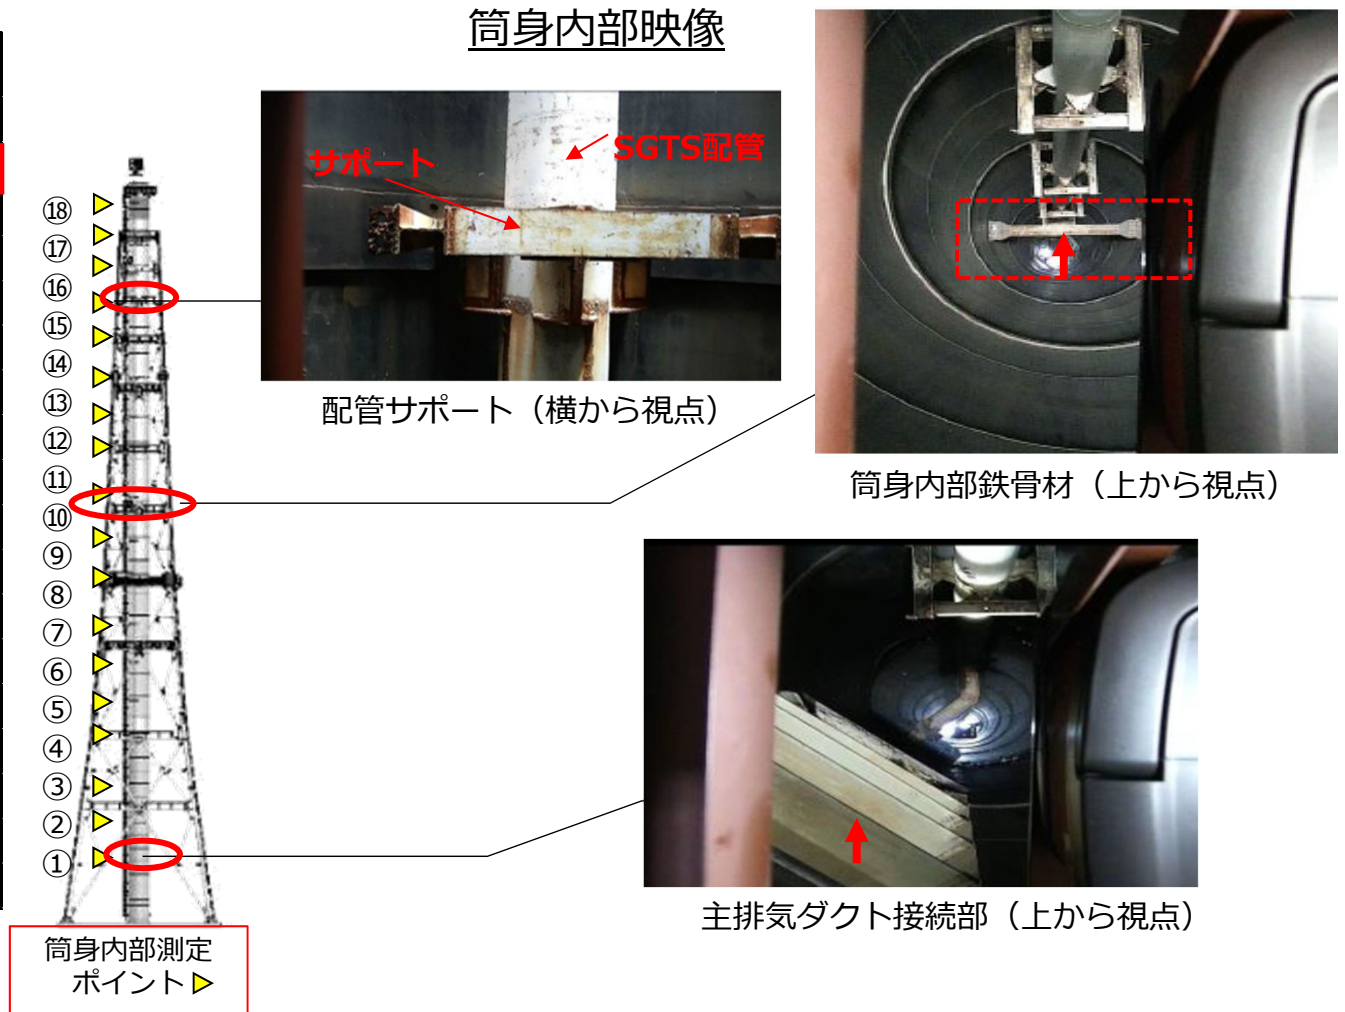
筒身内部線量測定

- 2024年6月16日測定 筒身（内部）線量：約8～76 μ Sv/h
排気筒上部に向かって線量が低くなる傾向が確認出来た。
- 筒身内部調査の結果，地表から約64m付近に図面上確認出来ていなかった鉄骨材を確認した。尚，撤去工事に支障はないと想定。

測定位置 (配管支持位置)	地表からの 高さ[m]	線量率 [μ Sv/h]
⑱	117.0	9.2
⑰	111.0	8.4
⑯	105.4	9.7
⑮	99.8	12
⑭	94.2	11.9
⑬	88.3	15.6
⑫	82.3	17.1
⑪	76.4	16.3
⑩	69.2	21
⑨	62.0	23
⑧	54.8	23.9
⑦	48.6	30.9
⑥	42.4	35.1
⑤	36.2	39.6
④	30.0	39.5
③	22.8	54
②	15.6	62.3
①	14.0	75.7

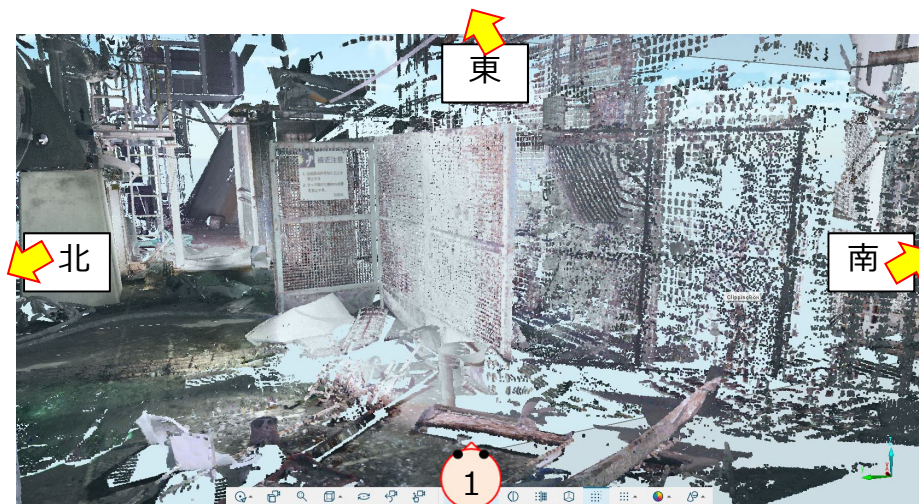
矢視1：2階北側 (取得日：2024年6月7日)

- 調査範囲内の複数箇所においてデータを取得

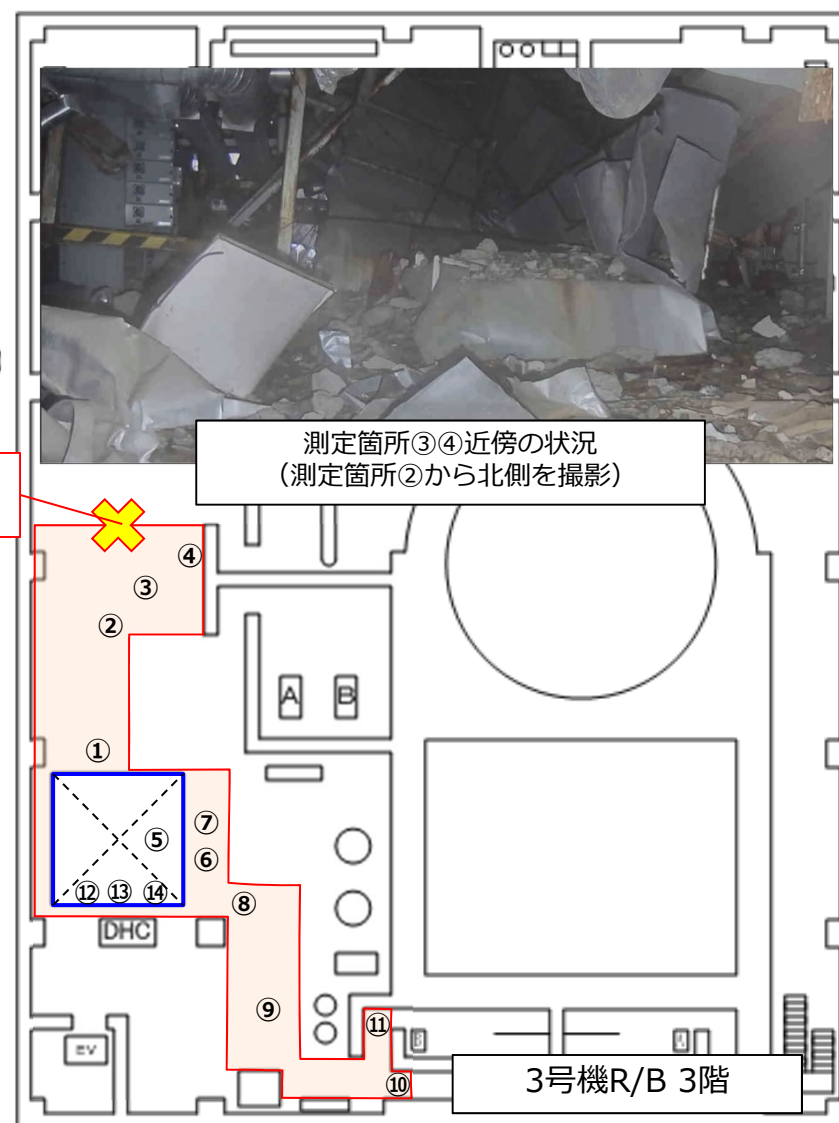
- 3階では、測定箇所②③④で20mSv/h以上の高線量率を確認

測定箇所	測定高さ ※3階床面(T.P.25464)を基準とした概算値	線量率 [mSv/h]
①	約750mm	15.6
②	約850mm	21.1
③		28.4
④		28.2
⑤	約650mm ※高所作業台車に設置した架台上	8.21
⑥	約750mm	10.2
⑦		10.1
⑧		12.7
⑨		14.4
⑩		4.75
⑪		3.27
⑫	約1750mm ※高所作業台車に設置した架台上	7.65
⑬		7.13
⑭		7.40

ガレキ等により
北側への進入不可

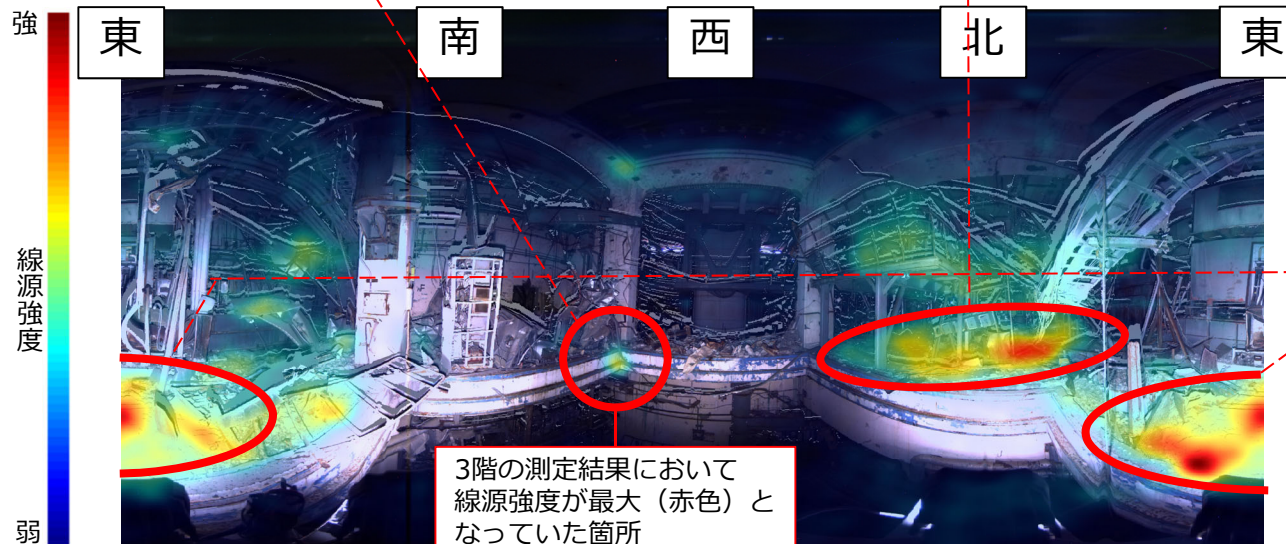
- 4階では、床付近のガレキ周辺が線源であることを確認
- 3階で線源となっていた箇所が線源強度が相対的に弱くなっていることから、4階はより高線量であると推定

※画像内における線源強度の最大値(赤色)を基準とし、最大値の10%(青色)までの強度分布を相対的に表示。
※本画像は360°方向で取得した球体画像を平面上に合成しているため、各方角で魚眼レンズのようなゆがみが発生しています。

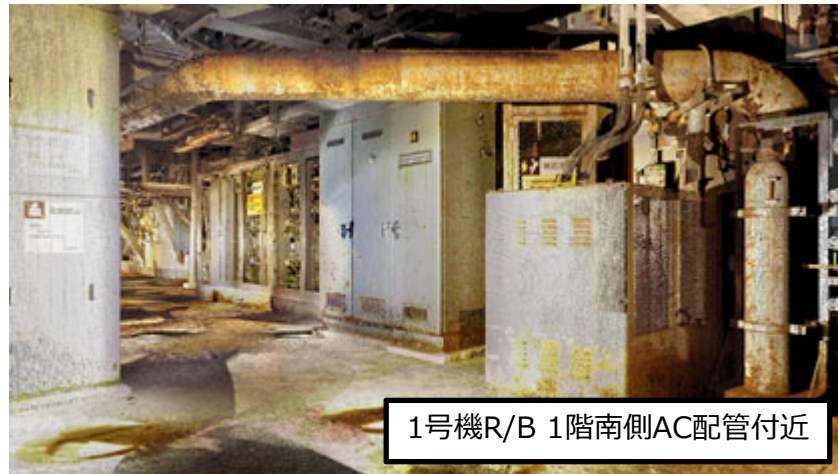
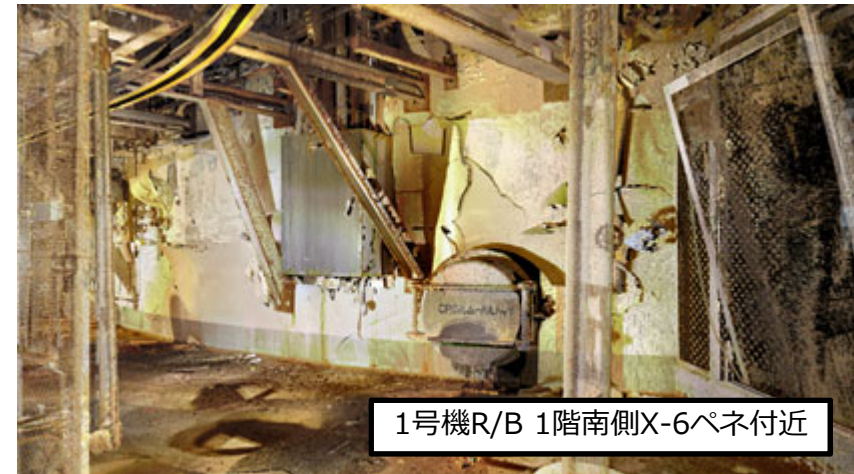
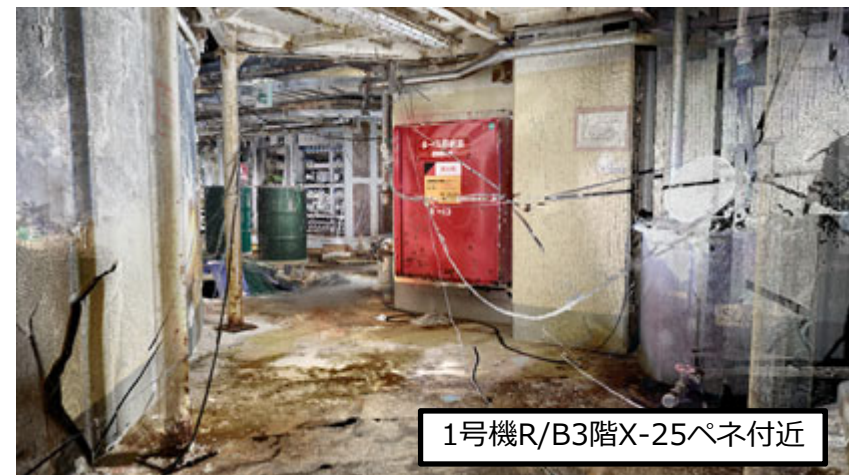
(参考) 1号機R/B内の点群データ取得状況

補足：点群データ取得時は四足歩行ロボットに取り付けた照明を照らしながら実施。
