1号機原子炉格納容器（PCV）水位低下の状況 （ホールドポイント③に向けた水位低下）

2024年6月27日

東京電力ホールディングス株式会社

1. 1号機原子炉格納容器の水位低下（概要）

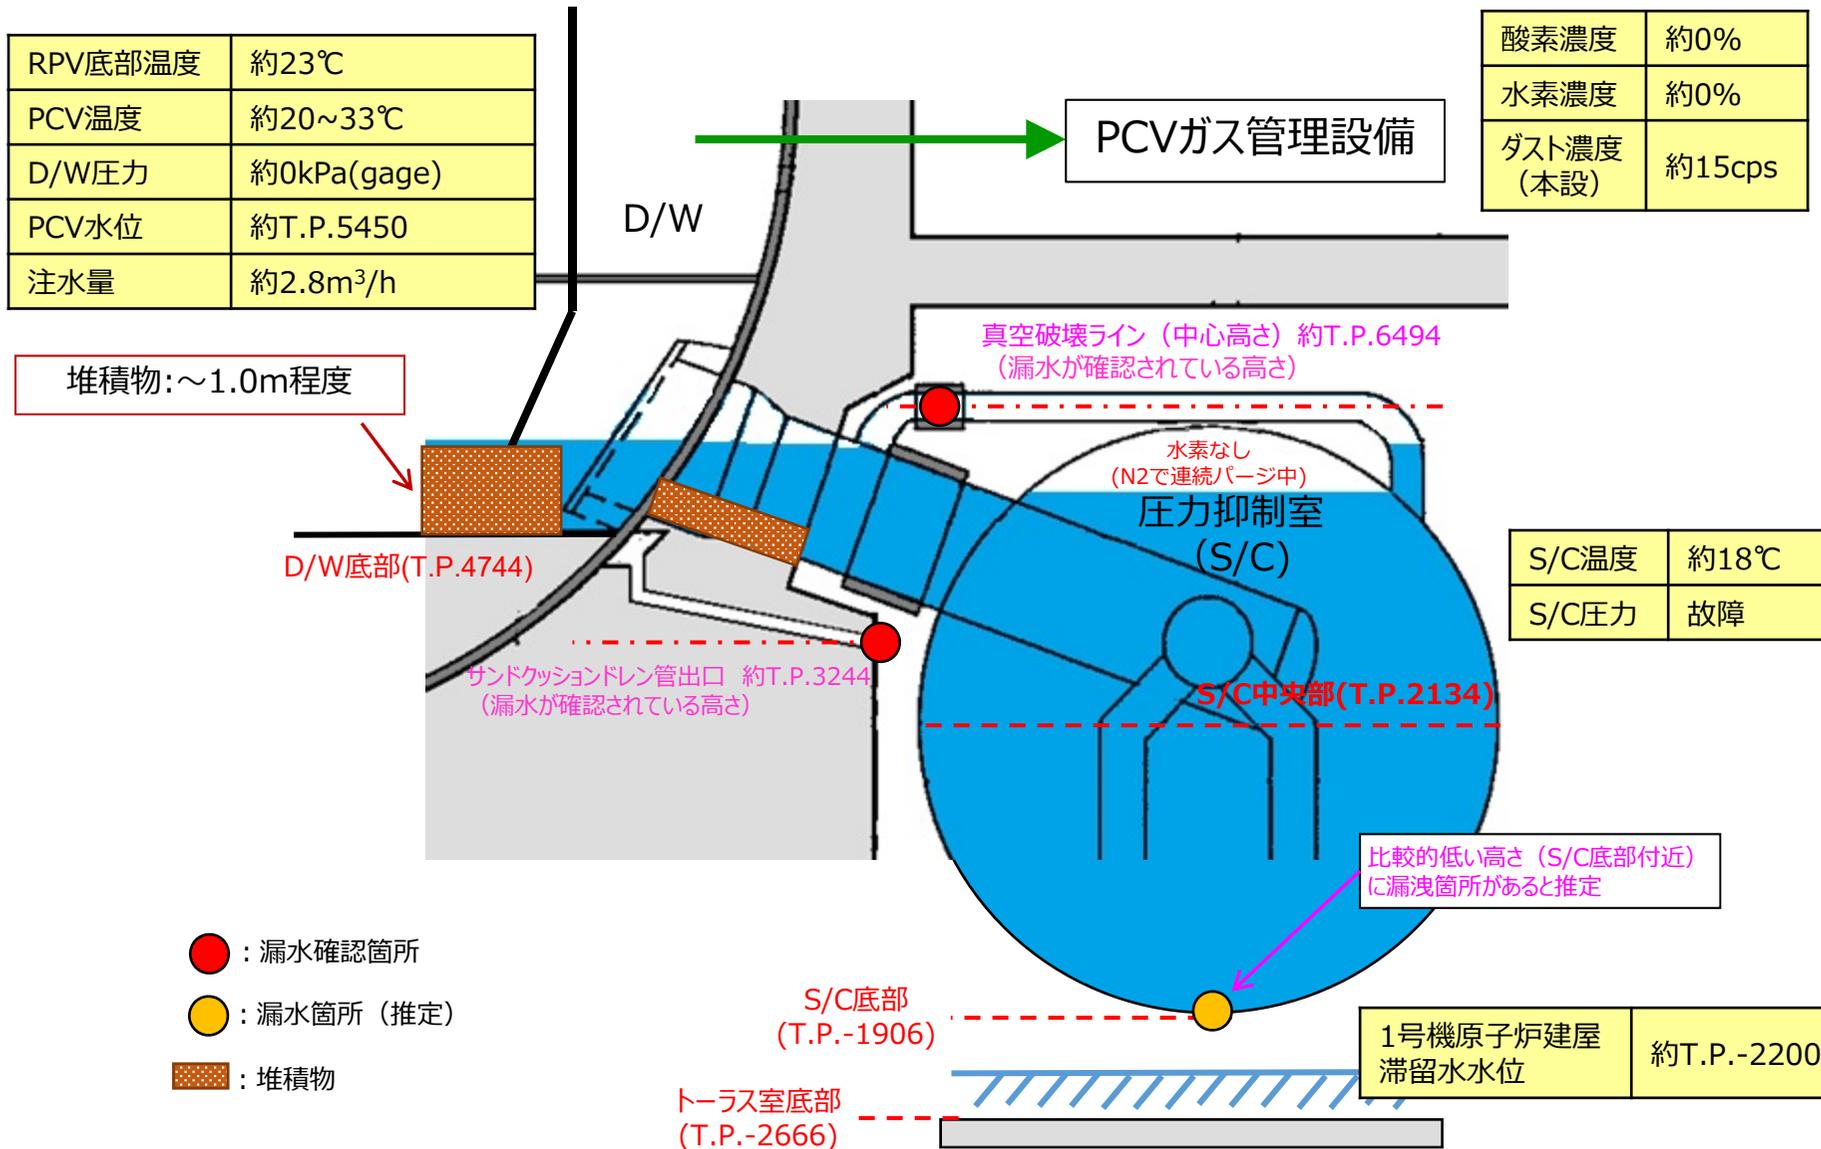
2. HP③に向けた水位低下前の1号機の状態と漏洩箇所（推定含む）

➤ 2024年6月13日時点の1号機の各パラメータと漏洩箇所（推定含む）を以下に示す。

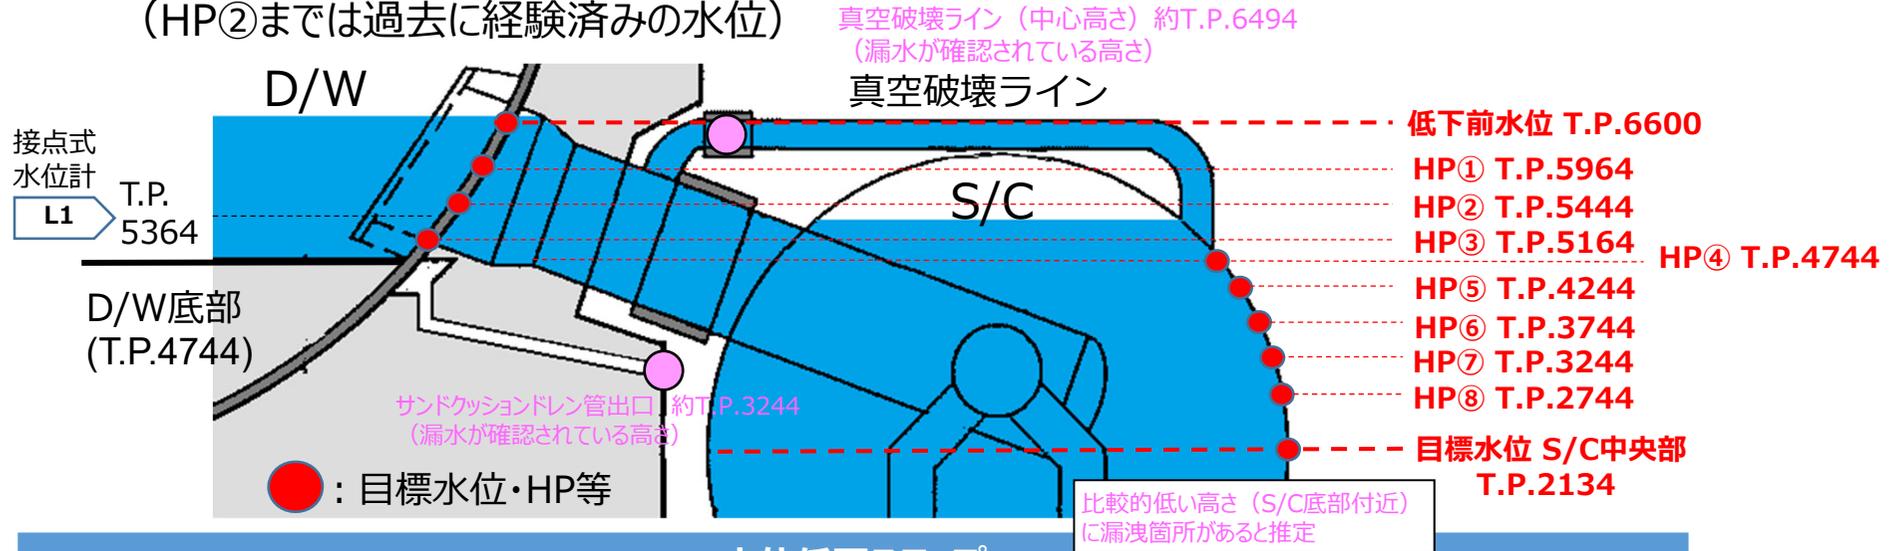
3. ホールドポイント（HP）の位置について

- 低下前水位～S/C中央部までの間に、以下 8 つのHPを設け、慎重に水位を低下させる。
 (HP②までは過去に経験済みの水位)

低下前水位 T.P.6600 (S/C底部から約8.5m)	
D/W水位 低下	HP①	S/C底部から約7.9m (気相露出した真空破壊ライン損傷部がD/Wと連通)
	HP②	S/C底部から約7.4m (ペDESTAL外堆積物高さ > PCV水位) (D/W底部から+70cm)
	HP③	S/C底部から約7.1m (ベント管下端高さ (ペDESTAL内堆積物高さ > PCV水位)) (D/W底部から+42cm)
S/C水位 低下	HP④	S/C底部から約6.7m (D/W底部の高さ)
	HP⑤	S/C底部から約6.2m
	HP⑥	S/C底部から約5.7m
	HP⑦	S/C底部から約5.2m
	HP⑧	S/C底部から約4.7m
	目標水位 (S/C中央部) T.P.2134 (S/C底部から約4.0m)

HP③の主な目的：
 堆積物（ペDESTAL内側含む）が
 気相に露出した際の影響を確認すること
HP③到達の判断基準：
 PCV水位が目標水位に到達していること

約
50cm
刻みで水位低下する

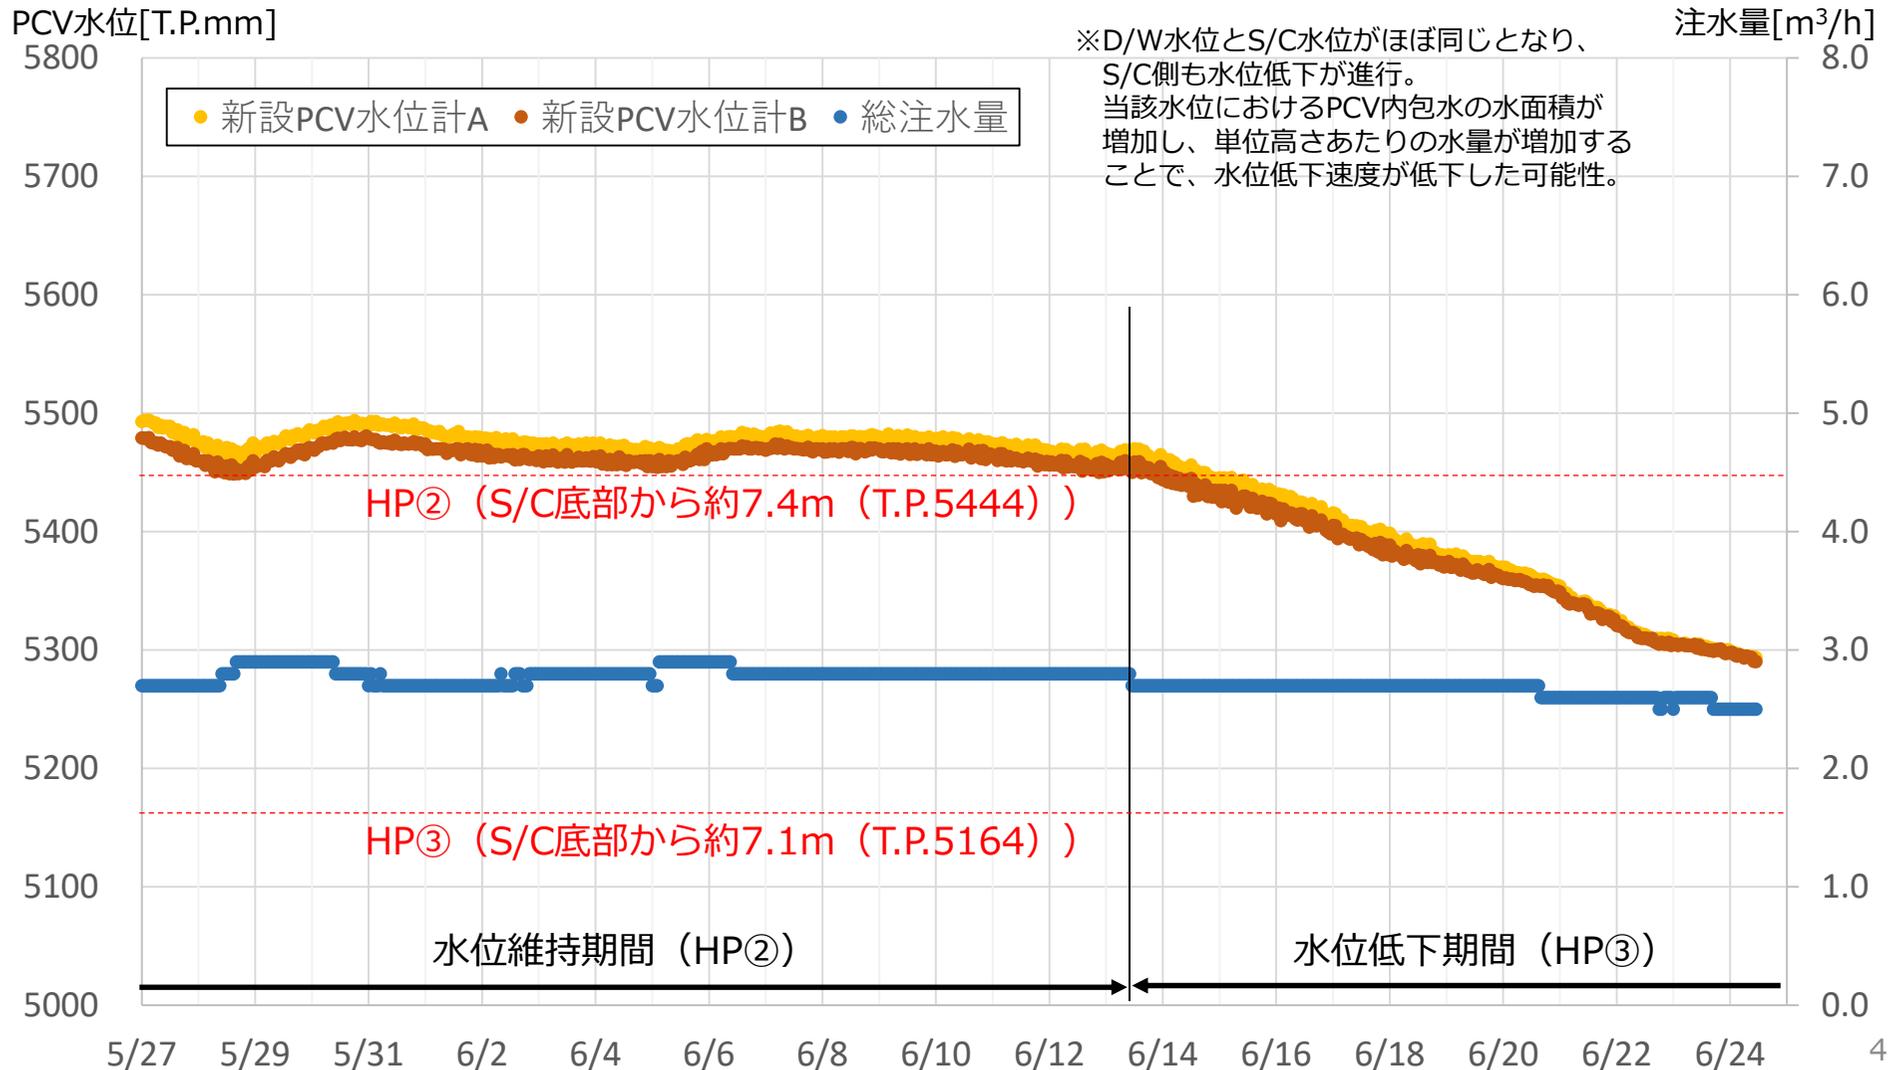
4. パラメータの推移 (PCV水位と注水量)

- ✓ 6/13より注水量を低減し、HP③に向けた水位低下を開始。
- ✓ B系水位で約T.P.5470を下回ると水位計の指示値がゆらぐ事象を観測 (P.5~7参照)。
ただし現在はゆらぎがおさまってきている状況。
- ✓ 6/22より水位低下速度が低下、S/C水位低下の影響※や漏洩口露出の影響等が考えられ、パラメータ注視する。

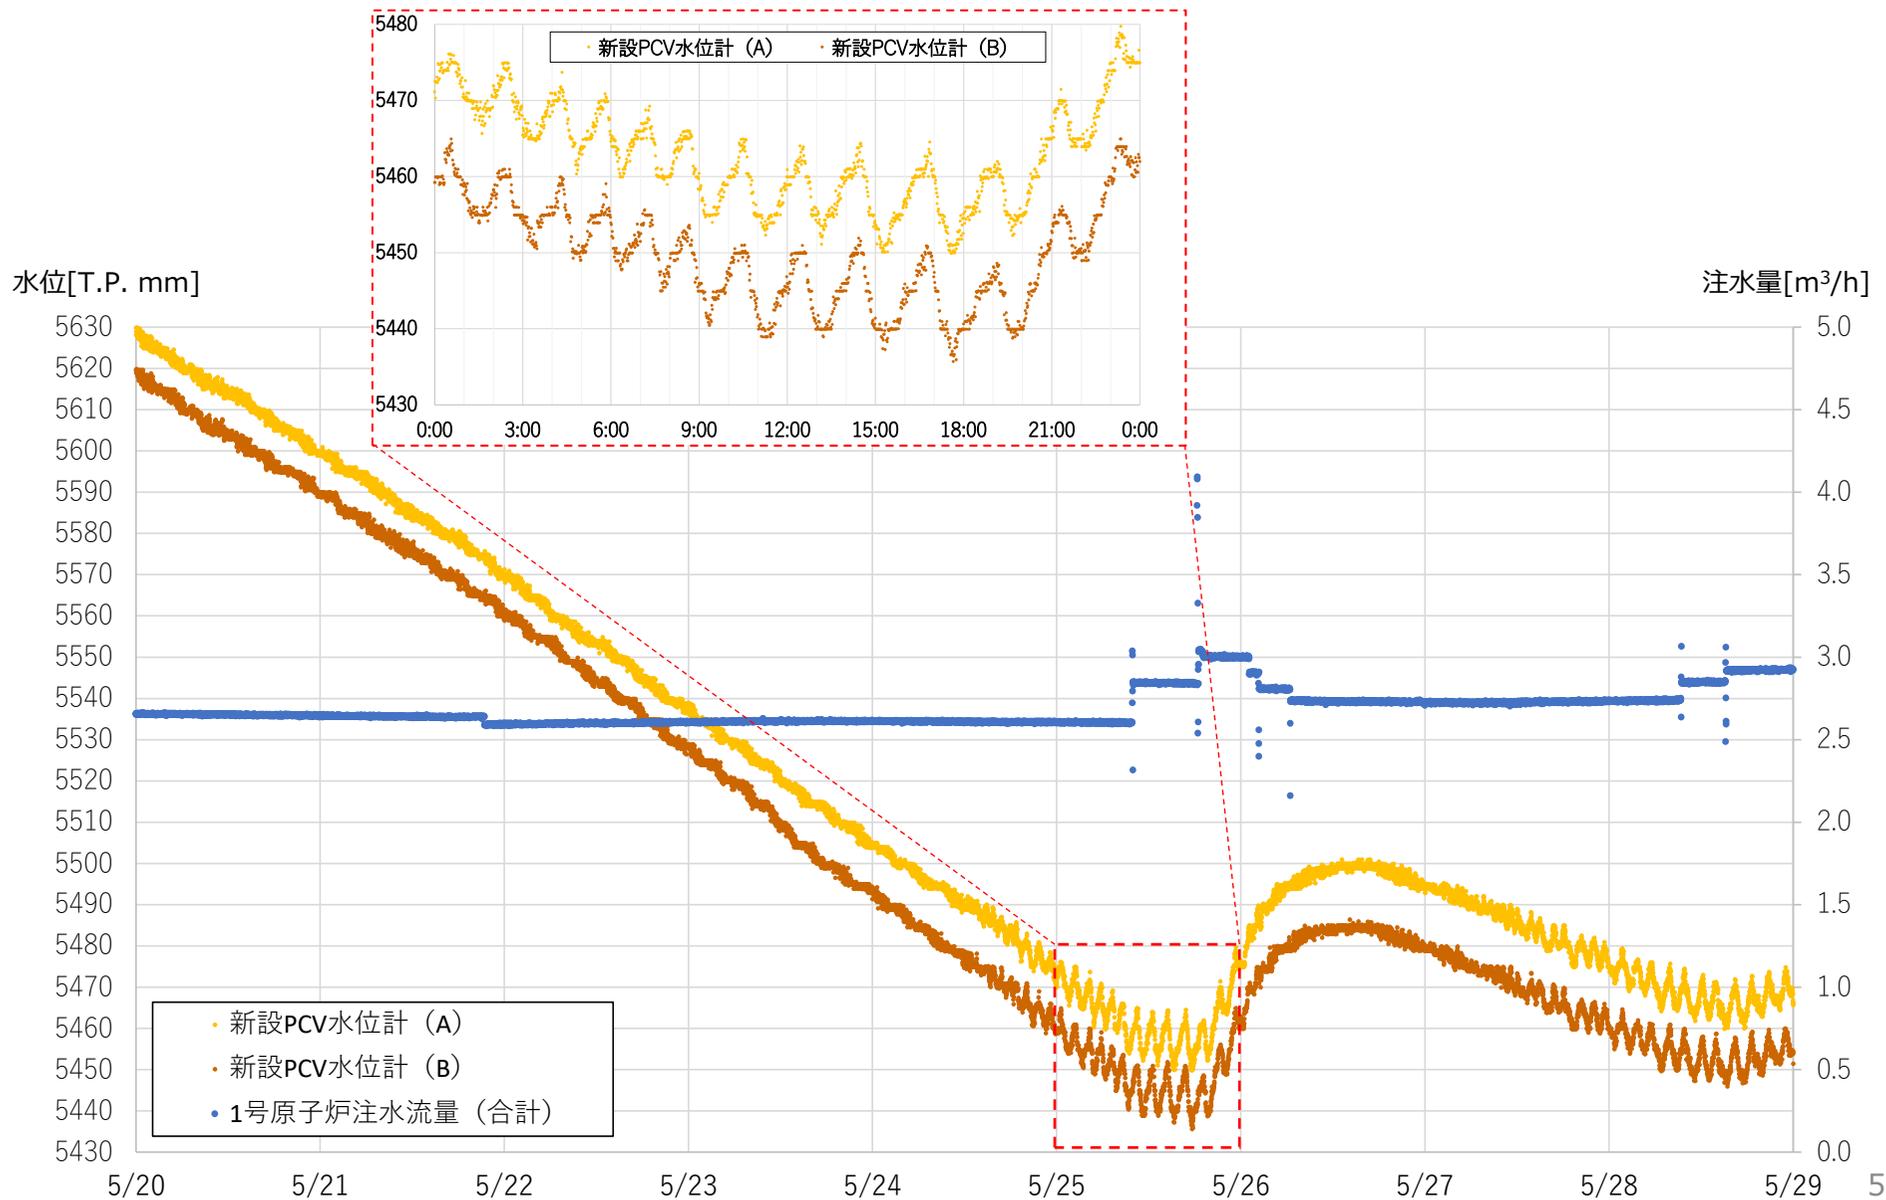
5. パラメータの推移 (PCV水位のゆらぎ)

✓ 水位計のゆらぎについて、拡大して表示 (下図：1分値)

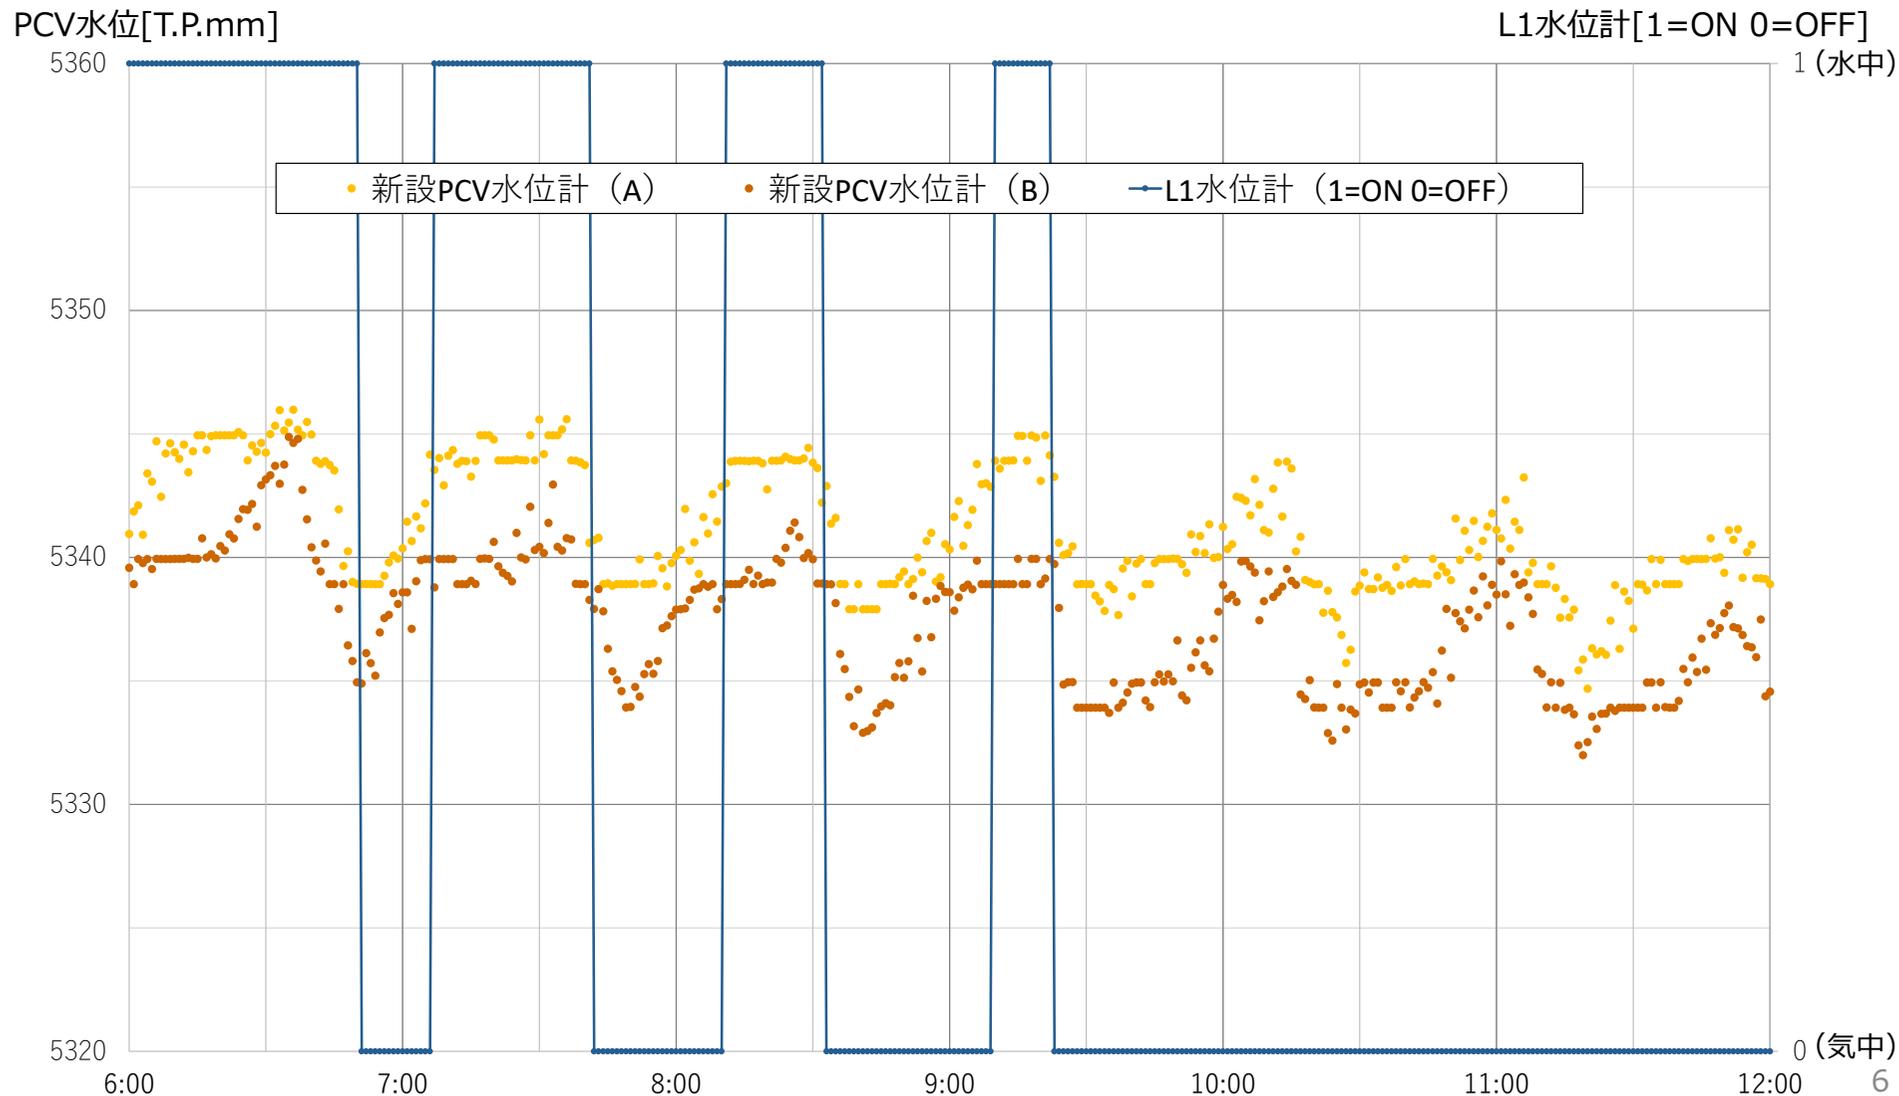
5. パラメータの推移 (PCV水位のゆらぎ)

- ✓ 6/21に接点式水位計L1 (設置高さ: 約T.P.5364mm) のON/OFF事象が発生 (下図)。
- ✓ 水位の指示値の変化と連動してON/OFFをしていること、ON/OFFが数10分~1時間程度とある程度の時間を経て切り替わっていることから、水位のゆらぎは実挙動である可能性が高いと考える。

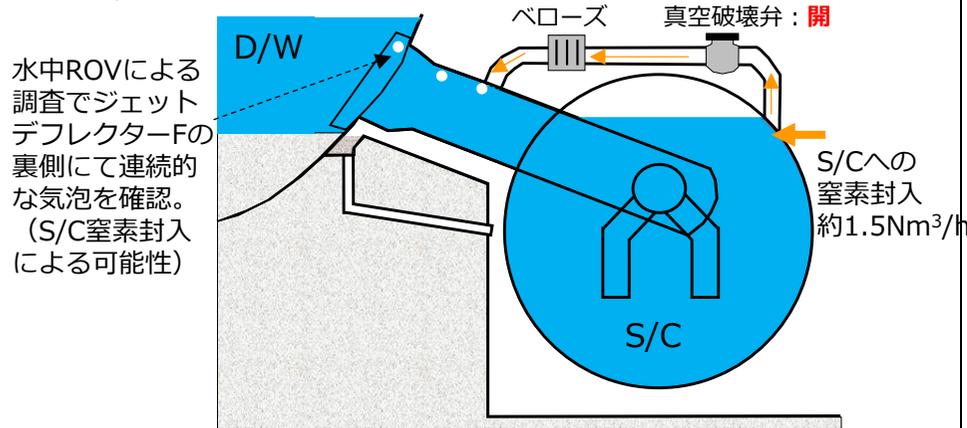
(1) 水位にゆらぎがなく、安定に水位が低下していた時期

- ✓ 連続的なS/Cへの窒素封入とD/Wの水頭圧の影響により、S/C気相部の圧力が高く、真空破壊弁は開を維持

- ✓ 水位計のゆらぎを実際の水位変動と考えた場合の仮説として、真空破壊弁が作動した可能性を推定 (推定したメカニズム：下図)

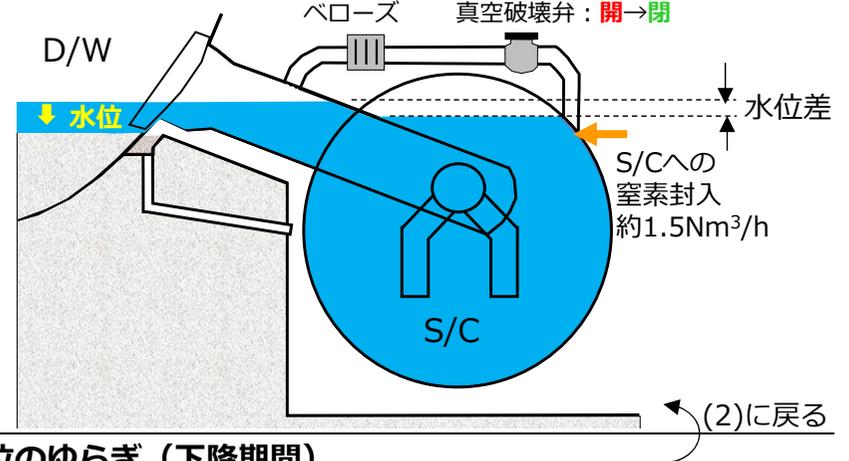
(2) 水位がゆらぎ始めた際の状況

- ✓ D/W水位の低下により、D/WとS/Cの水位差が減少し、S/C気相部の圧力が低下。真空破壊弁が開→閉

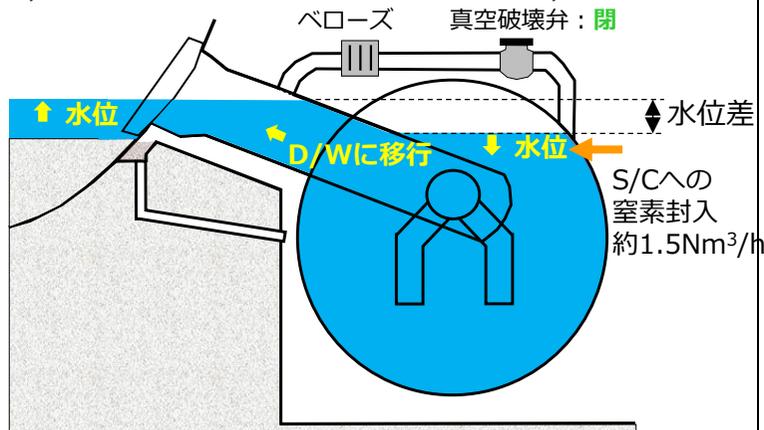
(3) 水位のゆらぎ (上昇期間)

- ✓ 真空破壊弁が閉となったことで、S/C気相部に窒素が溜まり、S/C圧力が徐々に上昇
- ✓ それに伴い、S/C水位は徐々に低下し、D/W側に水が移行
- ✓ 注水量 + S/Cから移行する水の量 > 漏洩量のためD/W水位が上昇

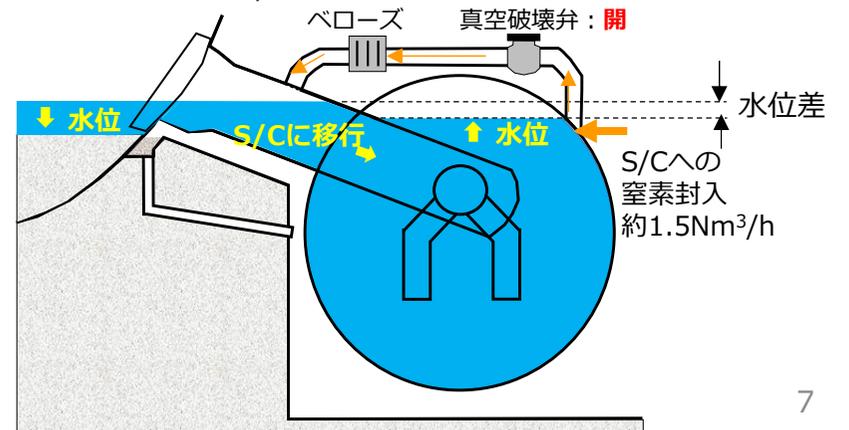
(4) 水位のゆらぎ (下降期間)

- ✓ D/WとS/Cの水位差が大きくなると、真空破壊弁が再開する (ゆらぎの上昇がとまる)
- ✓ S/C側の気体がD/Wに移行し始めることでS/C圧力は低下に転じ、上昇していたD/W水位も低下に転じる

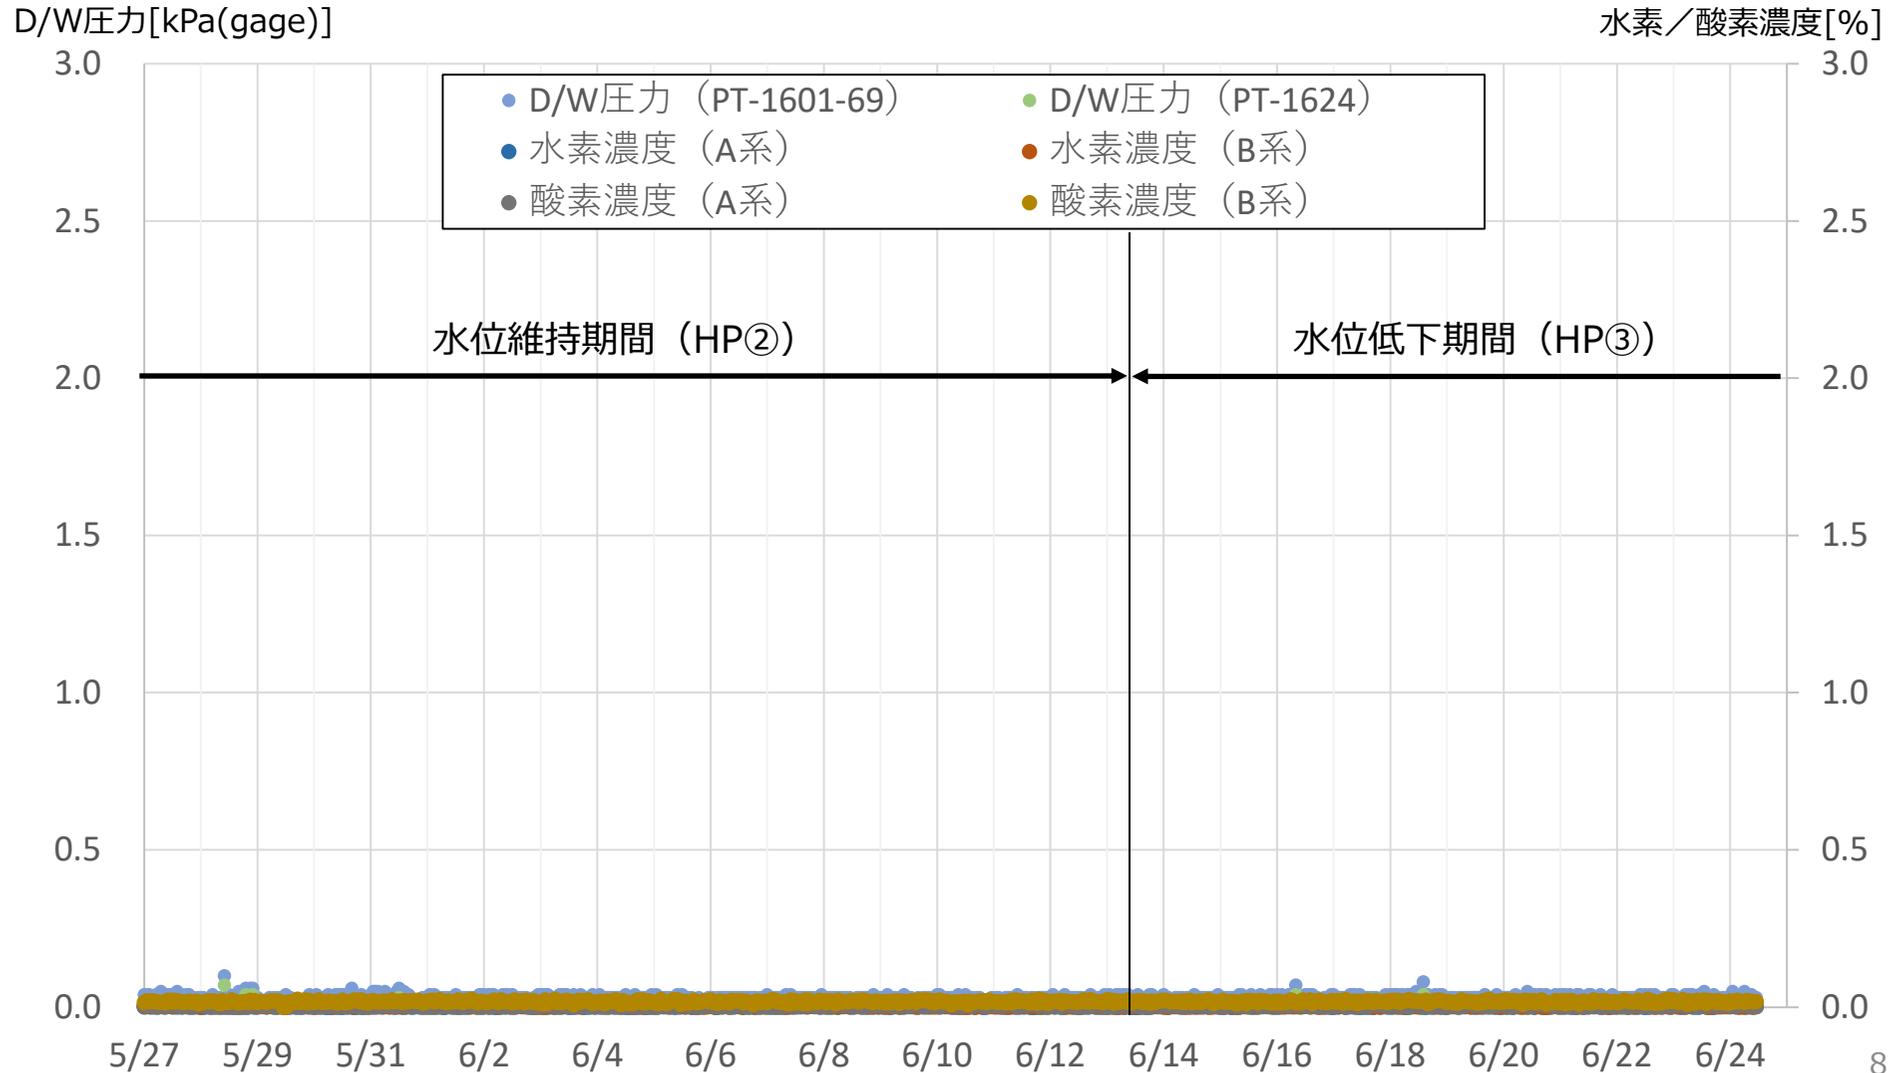
6. パラメータの推移 (D/W圧力と水素/酸素濃度)

- ✓ 水素/酸素濃度の値に有意な変化なし。
- ✓ D/W圧力は引き続き0kPa付近にあり、酸素濃度の上昇が無いことから、現状D/Wへの大気の流入無しと推定。

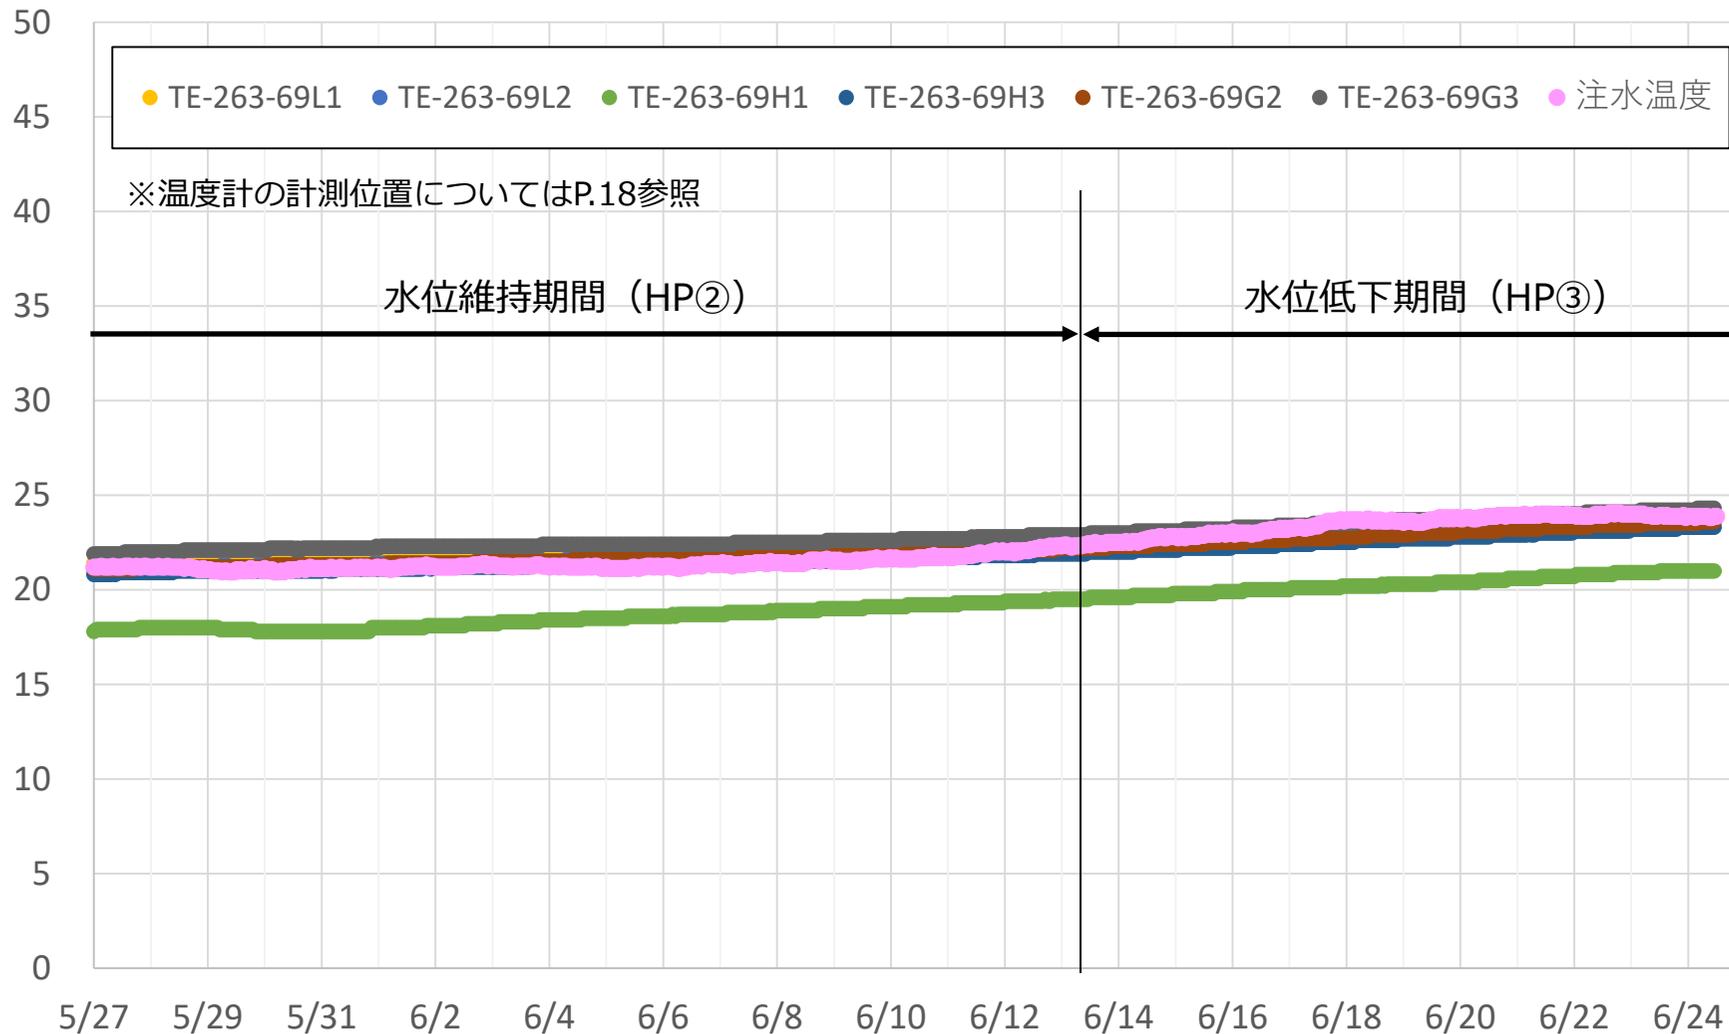
7. パラメータの推移 (RPV底部温度と注水温度)

- ✓ グラフに示す期間を通じて、ゆるやかに上昇 (約2.5℃)。
- ✓ 堆積物の露出が進んだ影響ではなく、外気温の上昇に伴う注水温度の上昇が原因と推定。

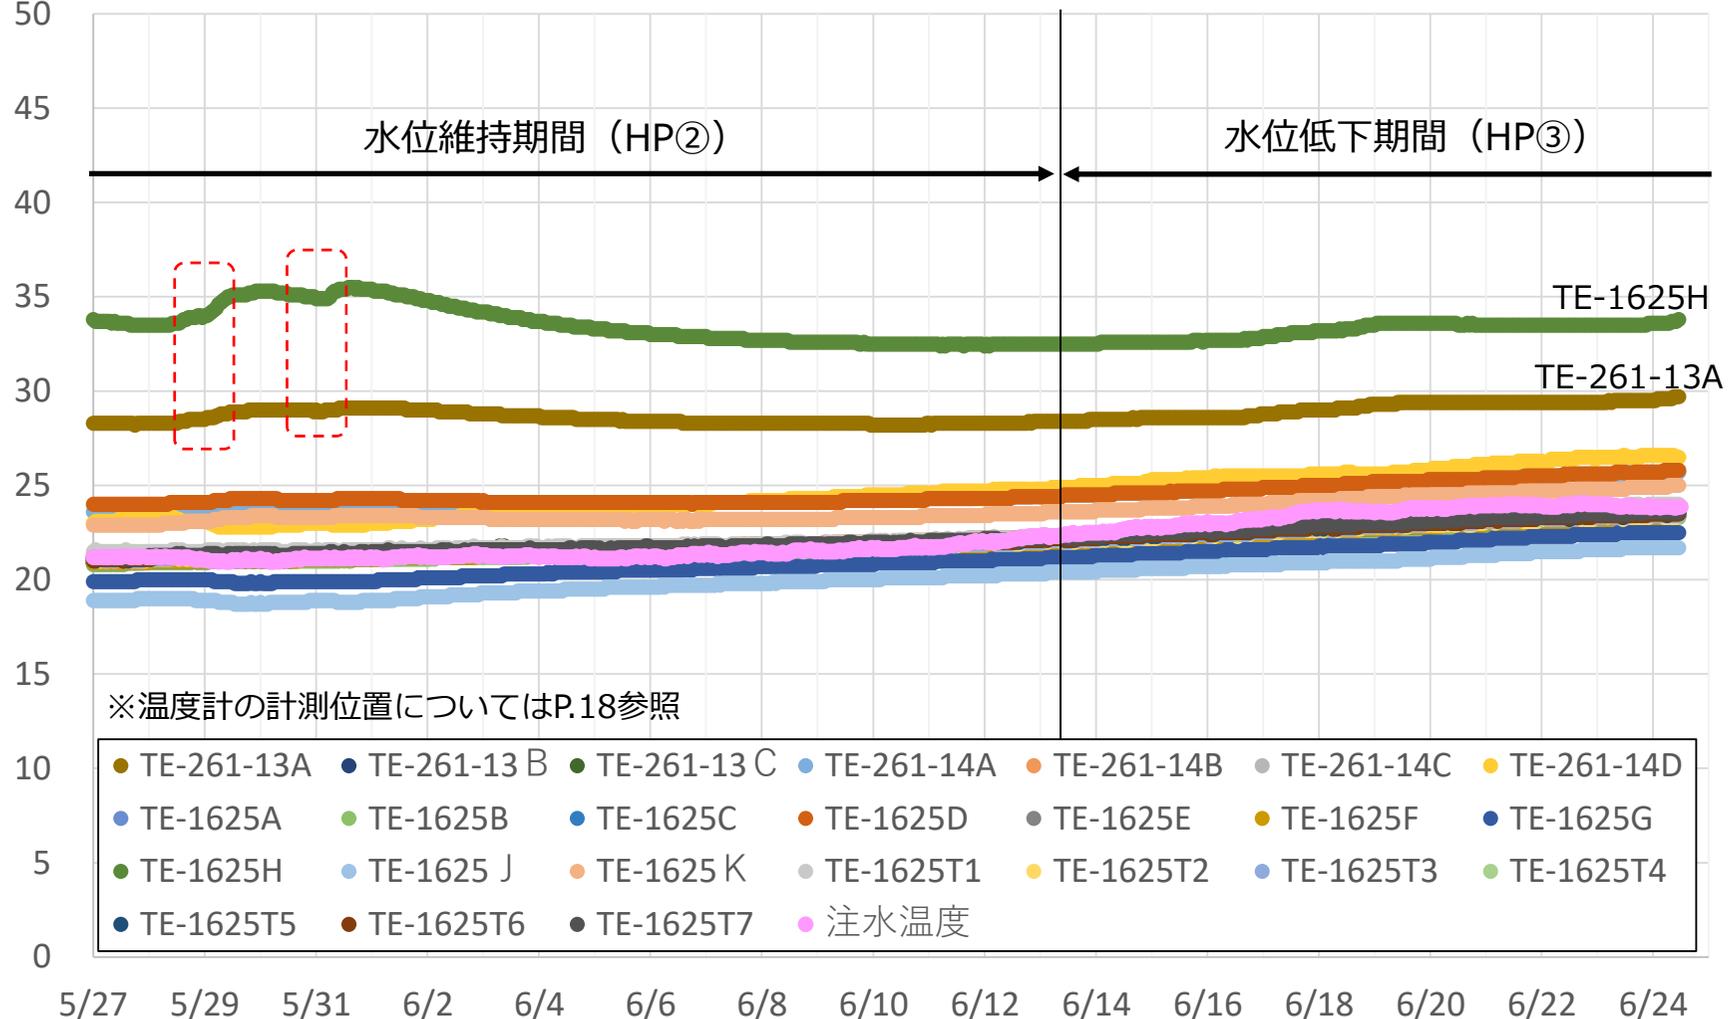
8. パラメータの推移 (PCV温度と注水温度)

- ✓ 全体的にはグラフに示す期間を通じて、ゆるやかに上昇 (約2.5℃)。
- ✓ 堆積物の露出が進んだ影響ではなく、外気温の上昇に伴う注水温度の上昇が原因と推定。
- ✓ 一部温度計に、注水温度に依存したとは考えにくい数℃の温度変化を確認。TE-1625H、TE-261-13Aの温度変化が他と比較して大きい。

温度[℃] 両温度計は大きな温度変化を示している (P.19参照)。

- 確認された主なパラメータの変化として、PCV水位のゆらぎとPCV温度変化がある。PCV水位のゆらぎについては、可能性の1つとして真空破壊弁作動による影響と推定。PCV温度変化については、昨年11月の閉じ込め機能強化試験（窒素封入量／排気量を調整し、負圧／均圧の実現性を確認する試験）の際に温度変化が大きかった温度計をはじめ、一部温度計に注水温度の変化（気温上昇によるもの）に依存したとは考えにくい、数℃の指示値の変化を確認。

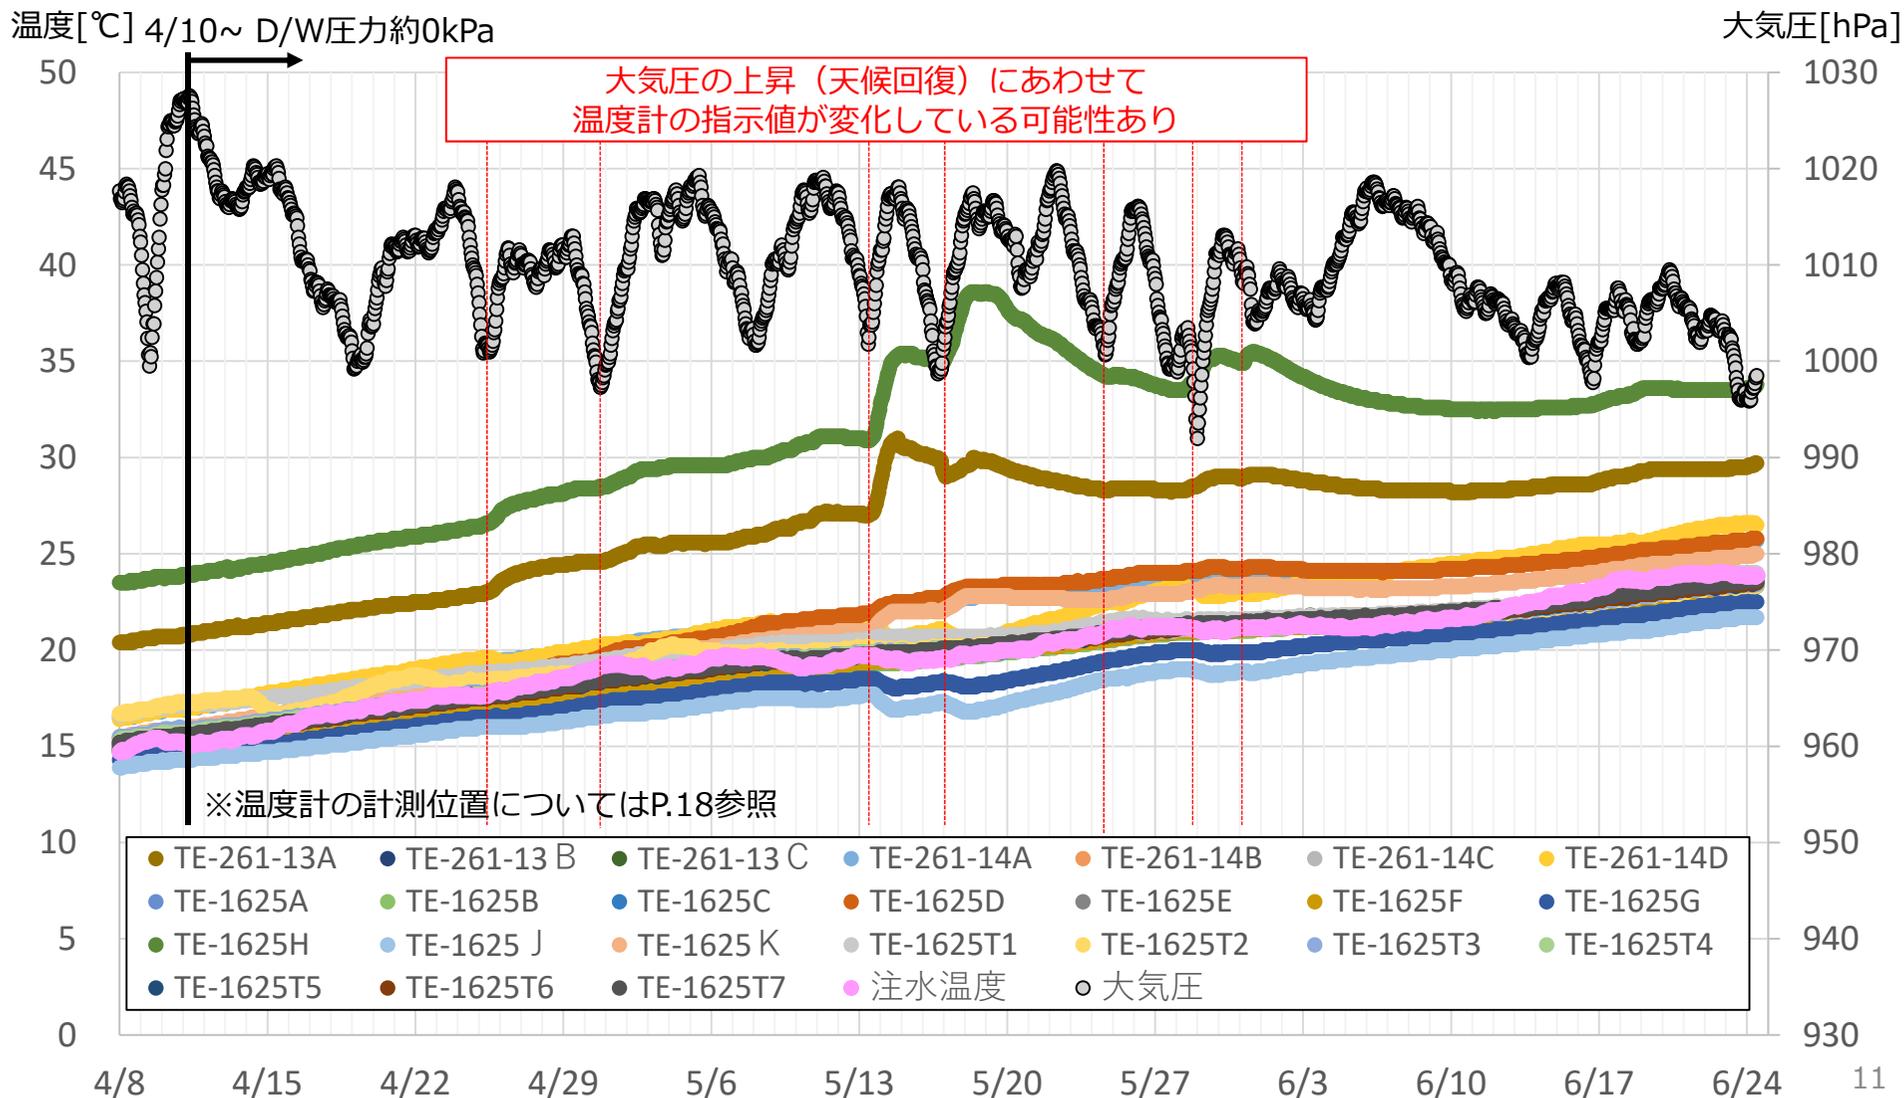
9. パラメータの推移 (PCV温度と注水温度と大気圧)

- ✓ 当該温度計の指示値の変化は、D/Wと真空破壊ライン損傷部が連通 (D/W圧力低下) して以降観測され始めており、直接的な原因の特定に至っていないが、大気圧変化と関係している可能性を確認。
- ✓ 指示値の変化が実際の温度変化を表しているか含め、指示値変化の要因について検討中。

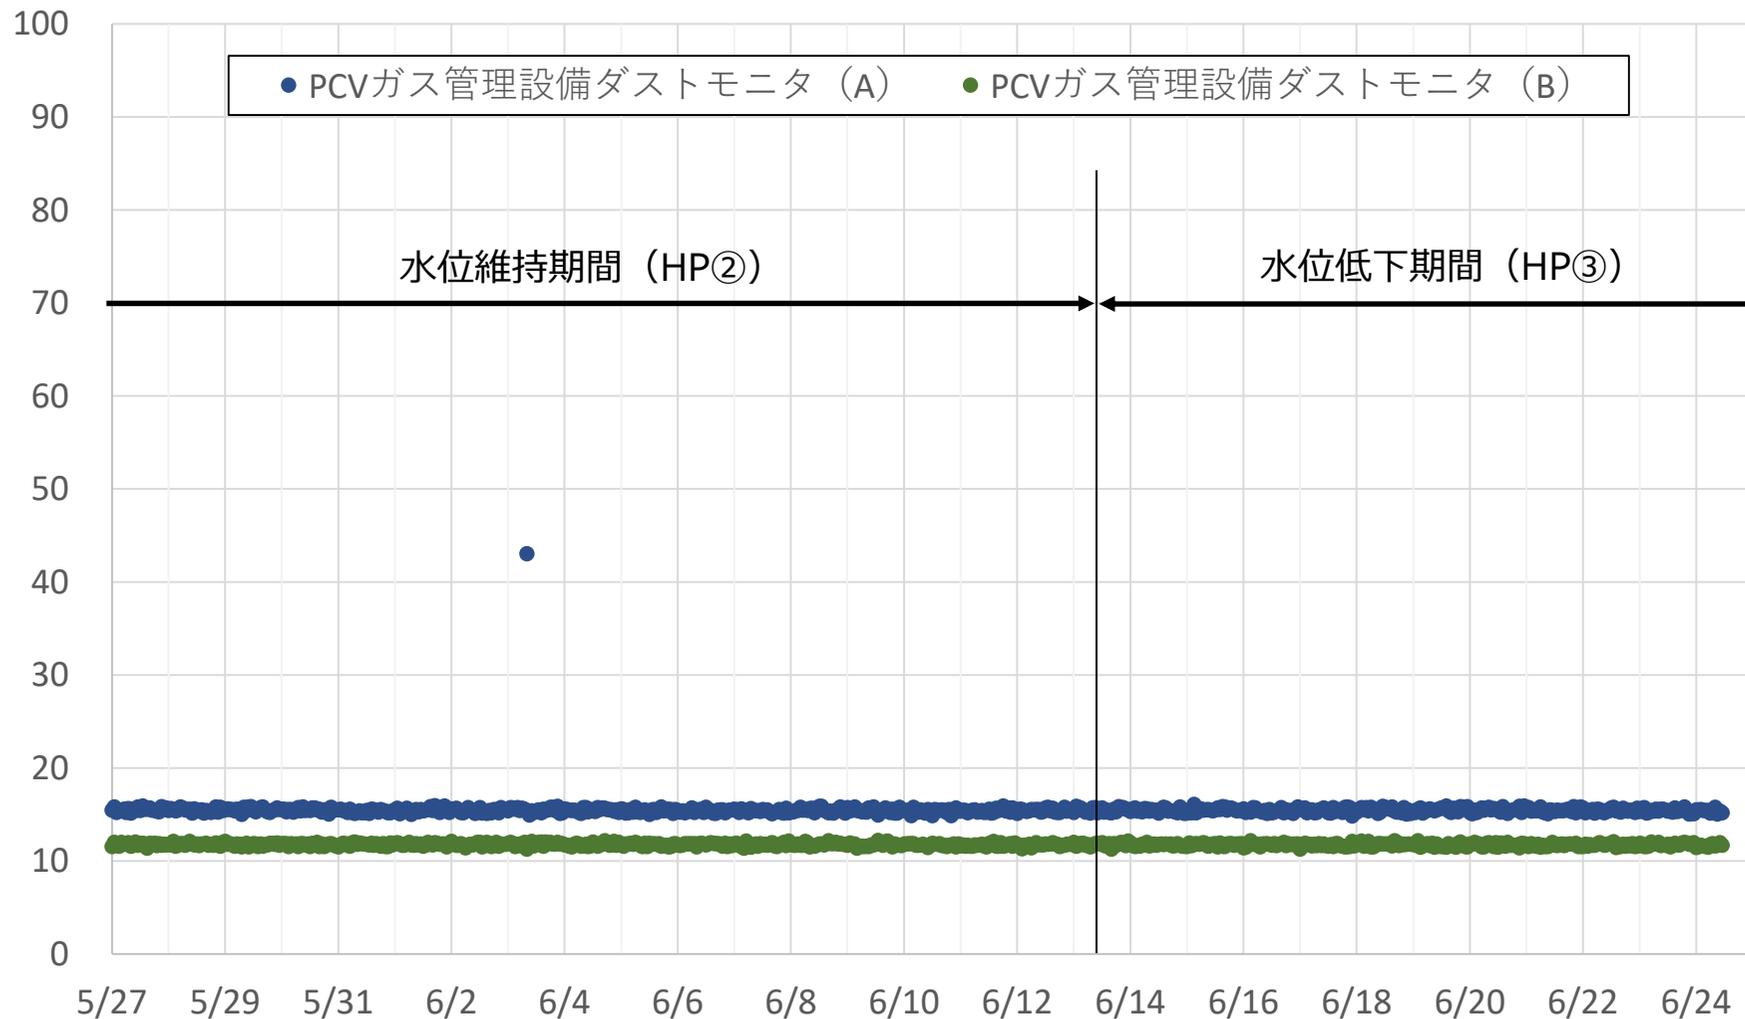
10. パラメータの推移 (PCVガス管理設備ダストモニタ濃度) **TEPCO**

✓ 有意な値の変動なし。

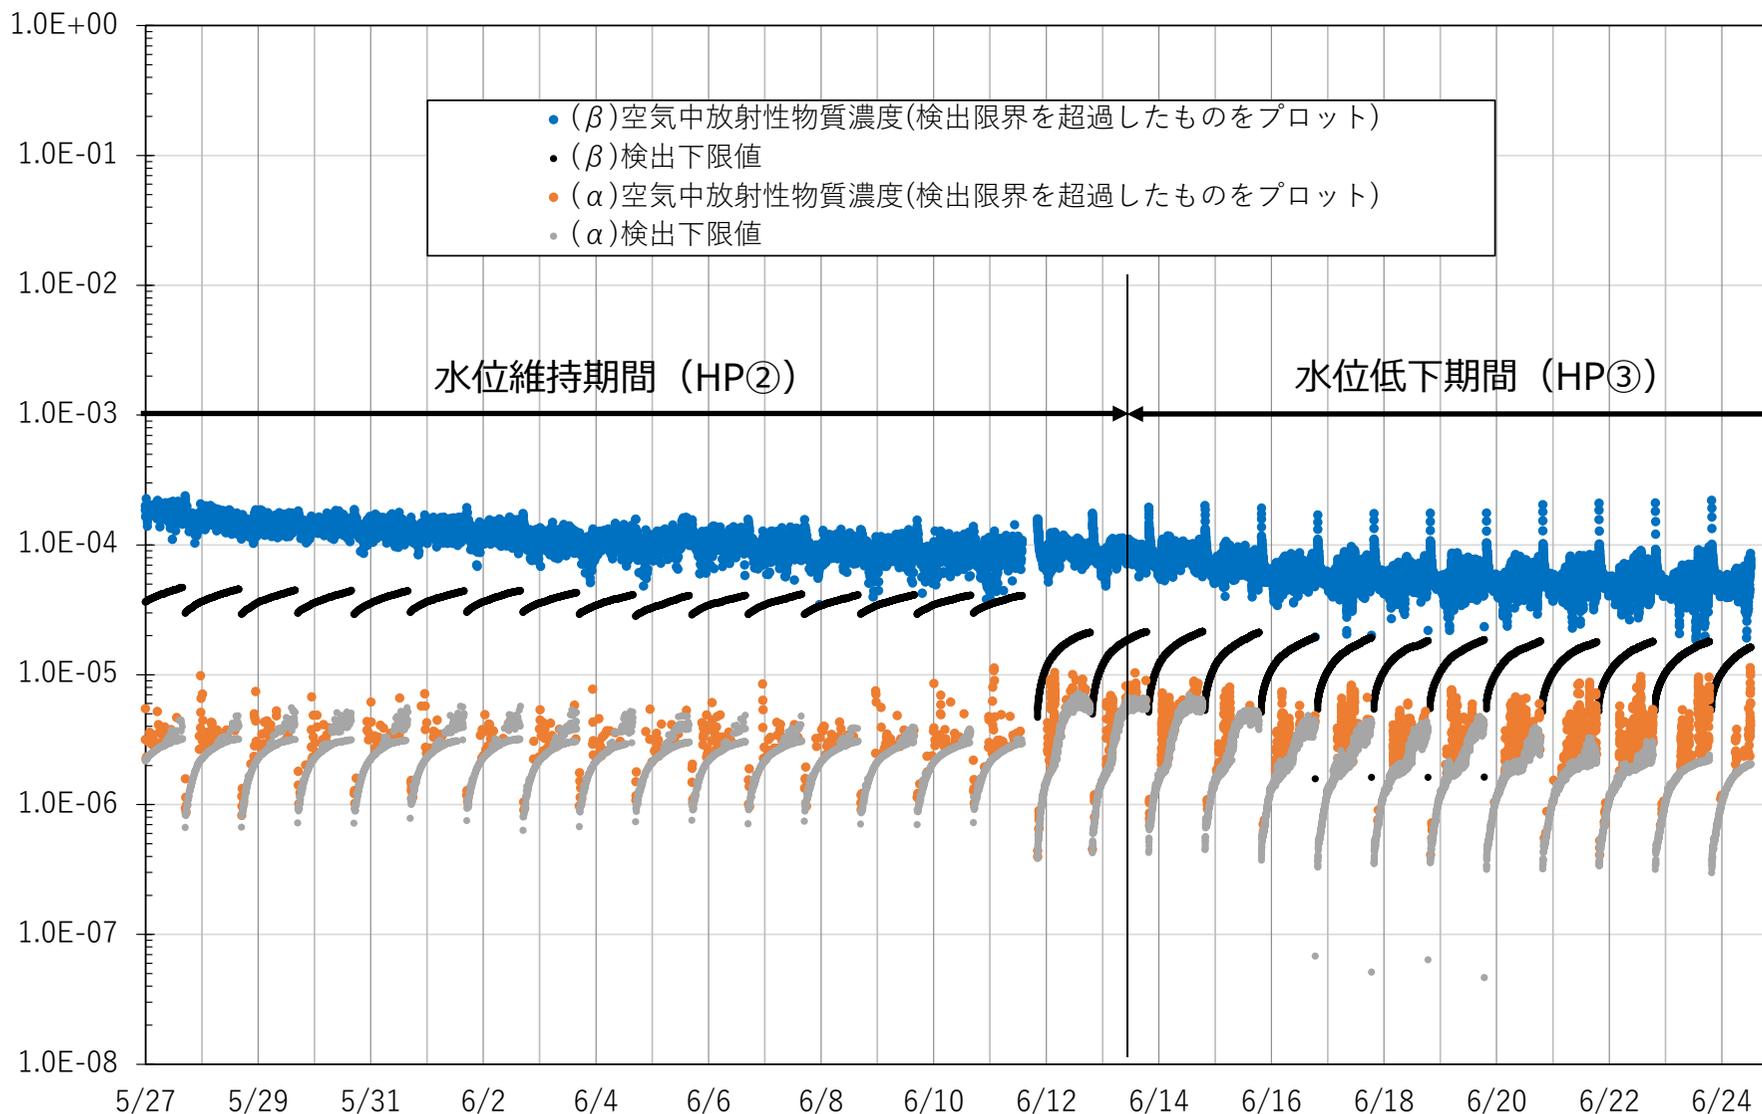
1 1. パラメータの推移 (PCVガス管理設備フィルタ前仮設ダストモニタ濃度)

✓ 有意な値の変動なし。
