1号機原子炉格納容器（PCV）水位低下の状況 （ホールドポイント③に向けた水位低下）

2024年6月27日

東京電力ホールディングス株式会社

1. 1号機原子炉格納容器の水位低下（概要）

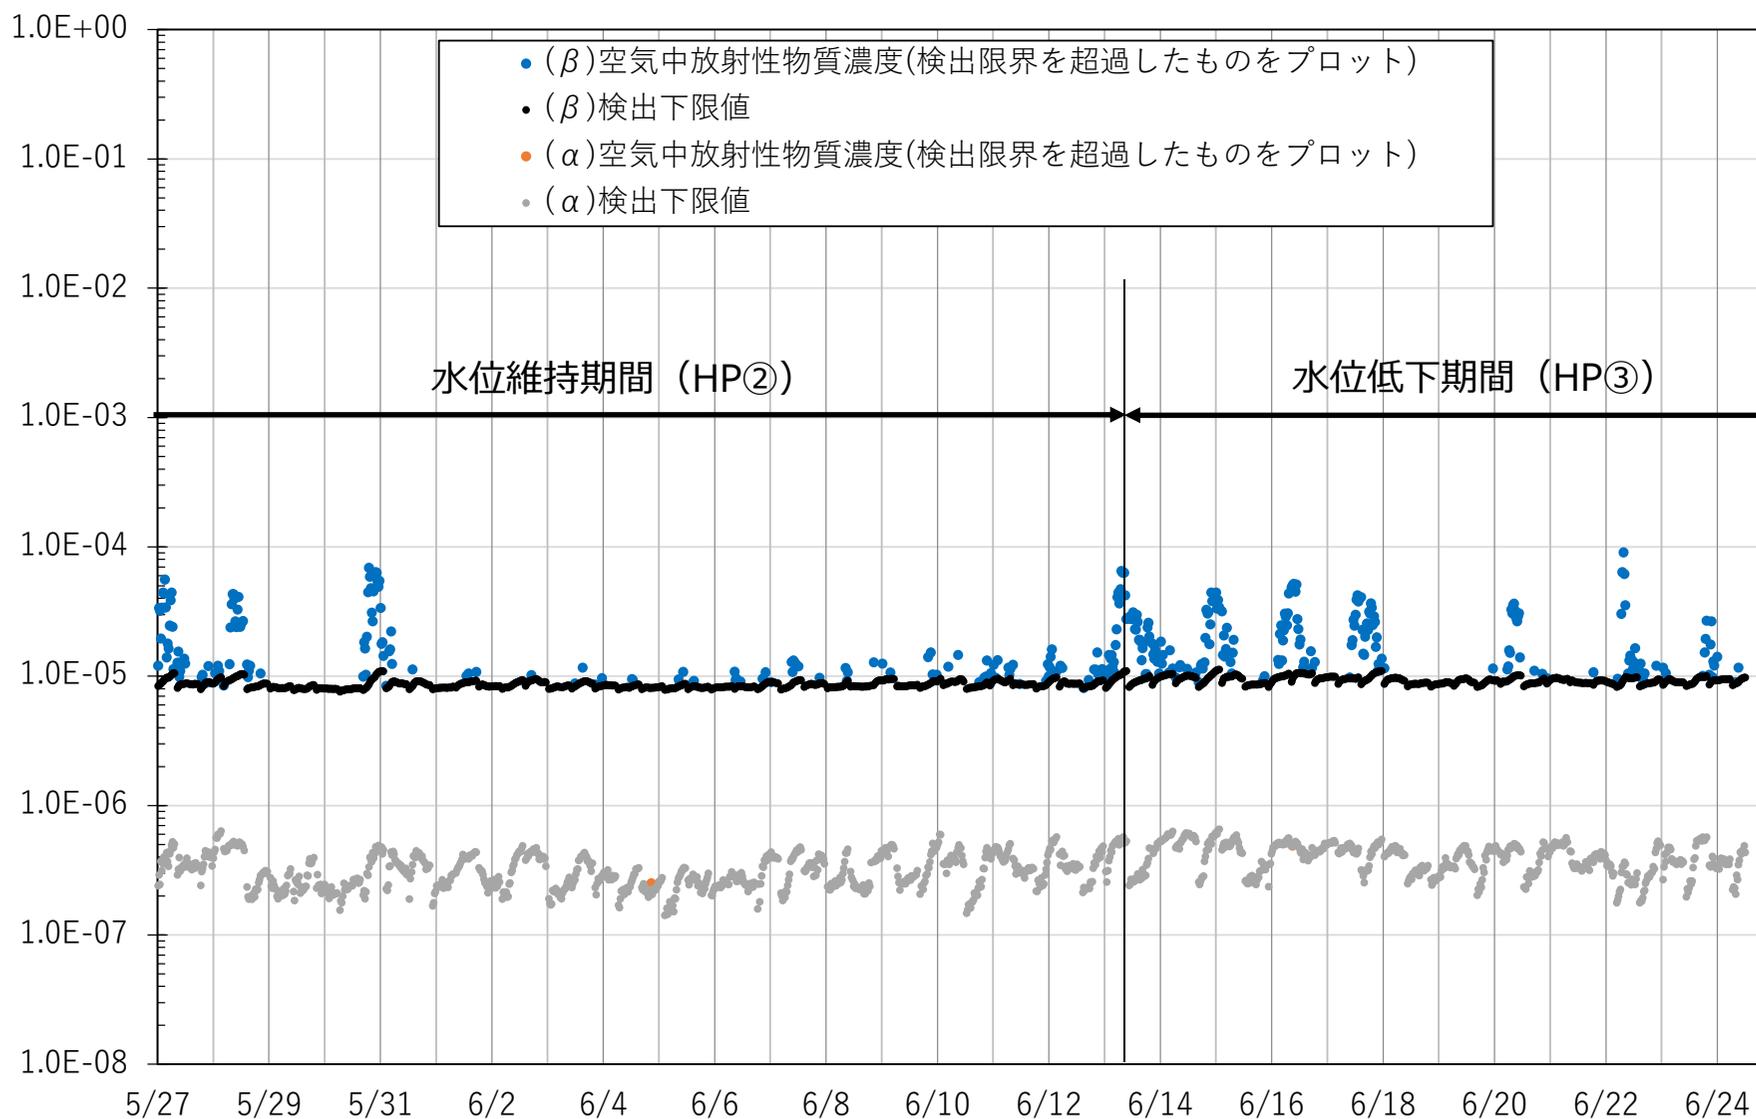
1 2. パラメータの推移 (原子炉建屋内ダストモニタ濃度 1階 南東)

✓ 有意な値の変動なし。

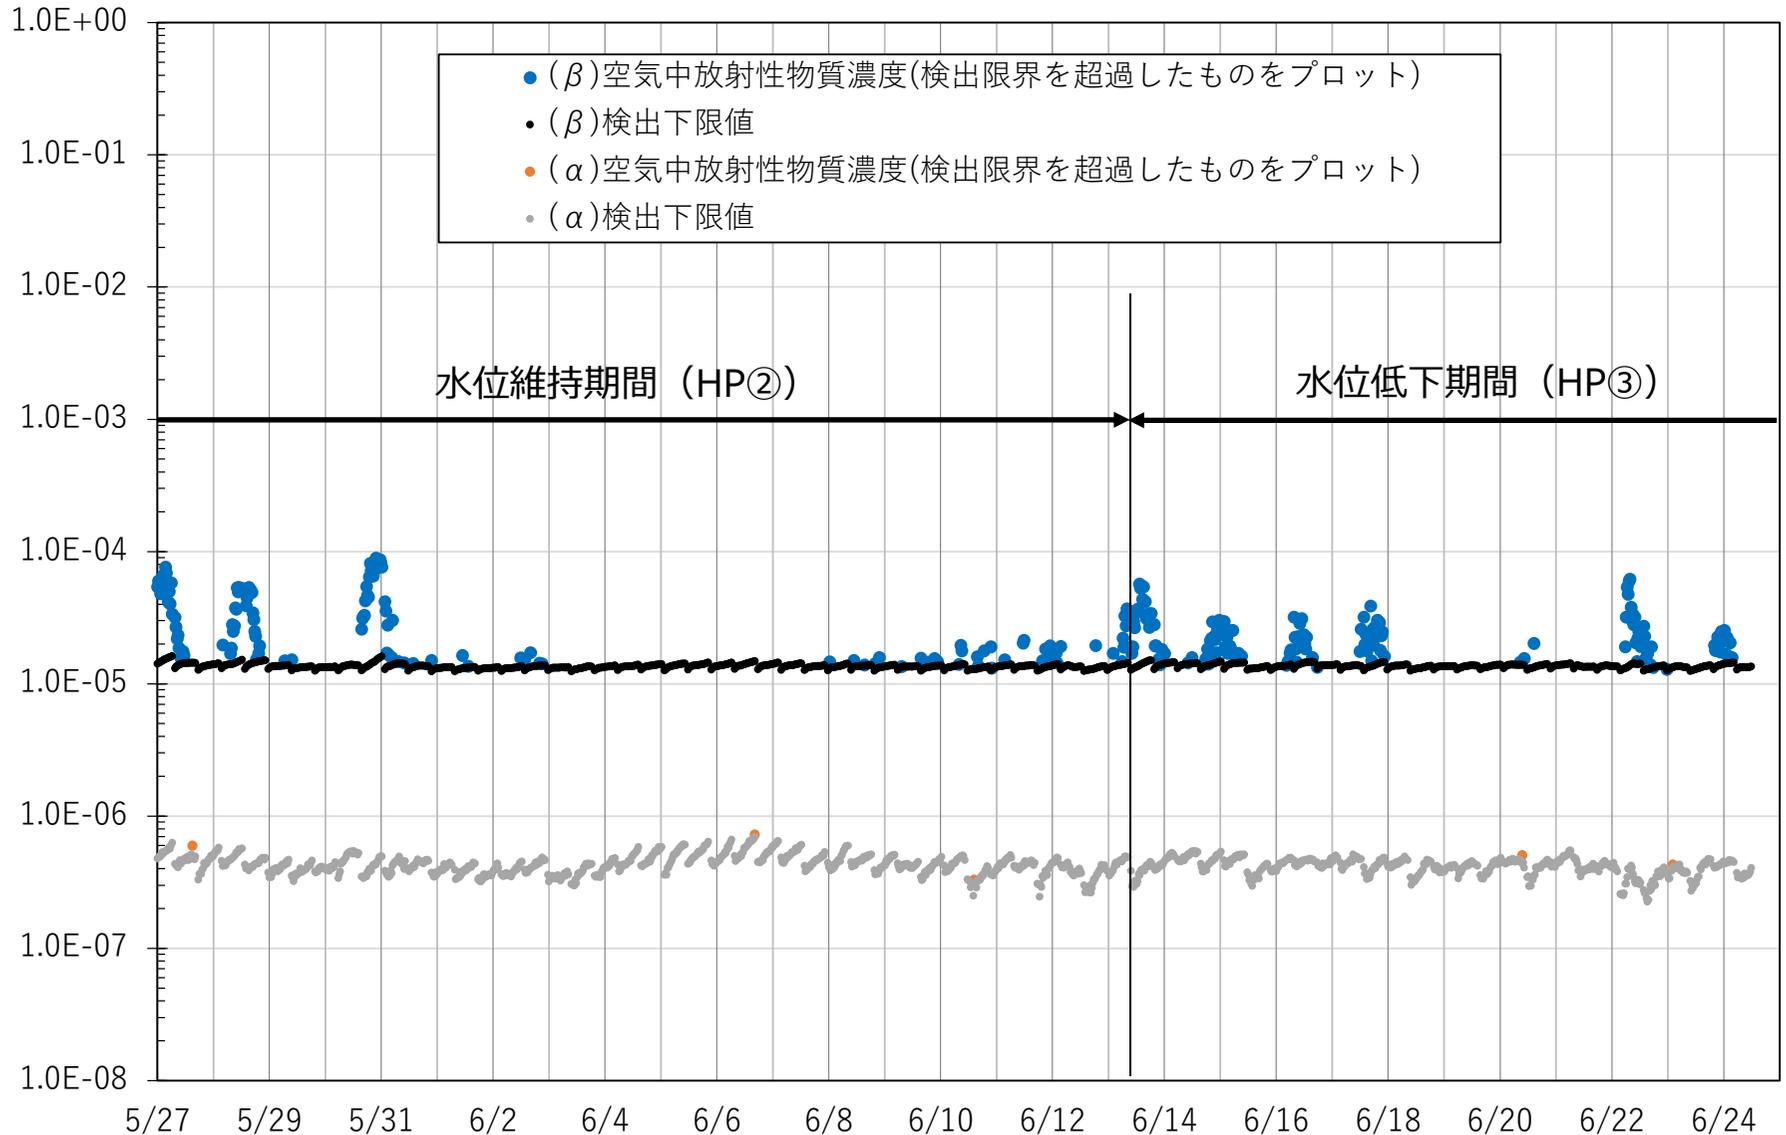
1 3. パラメータの推移 (原子炉建屋内ダストモニタ濃度 中間地下階 南東)

✓ 有意な値の変動なし。

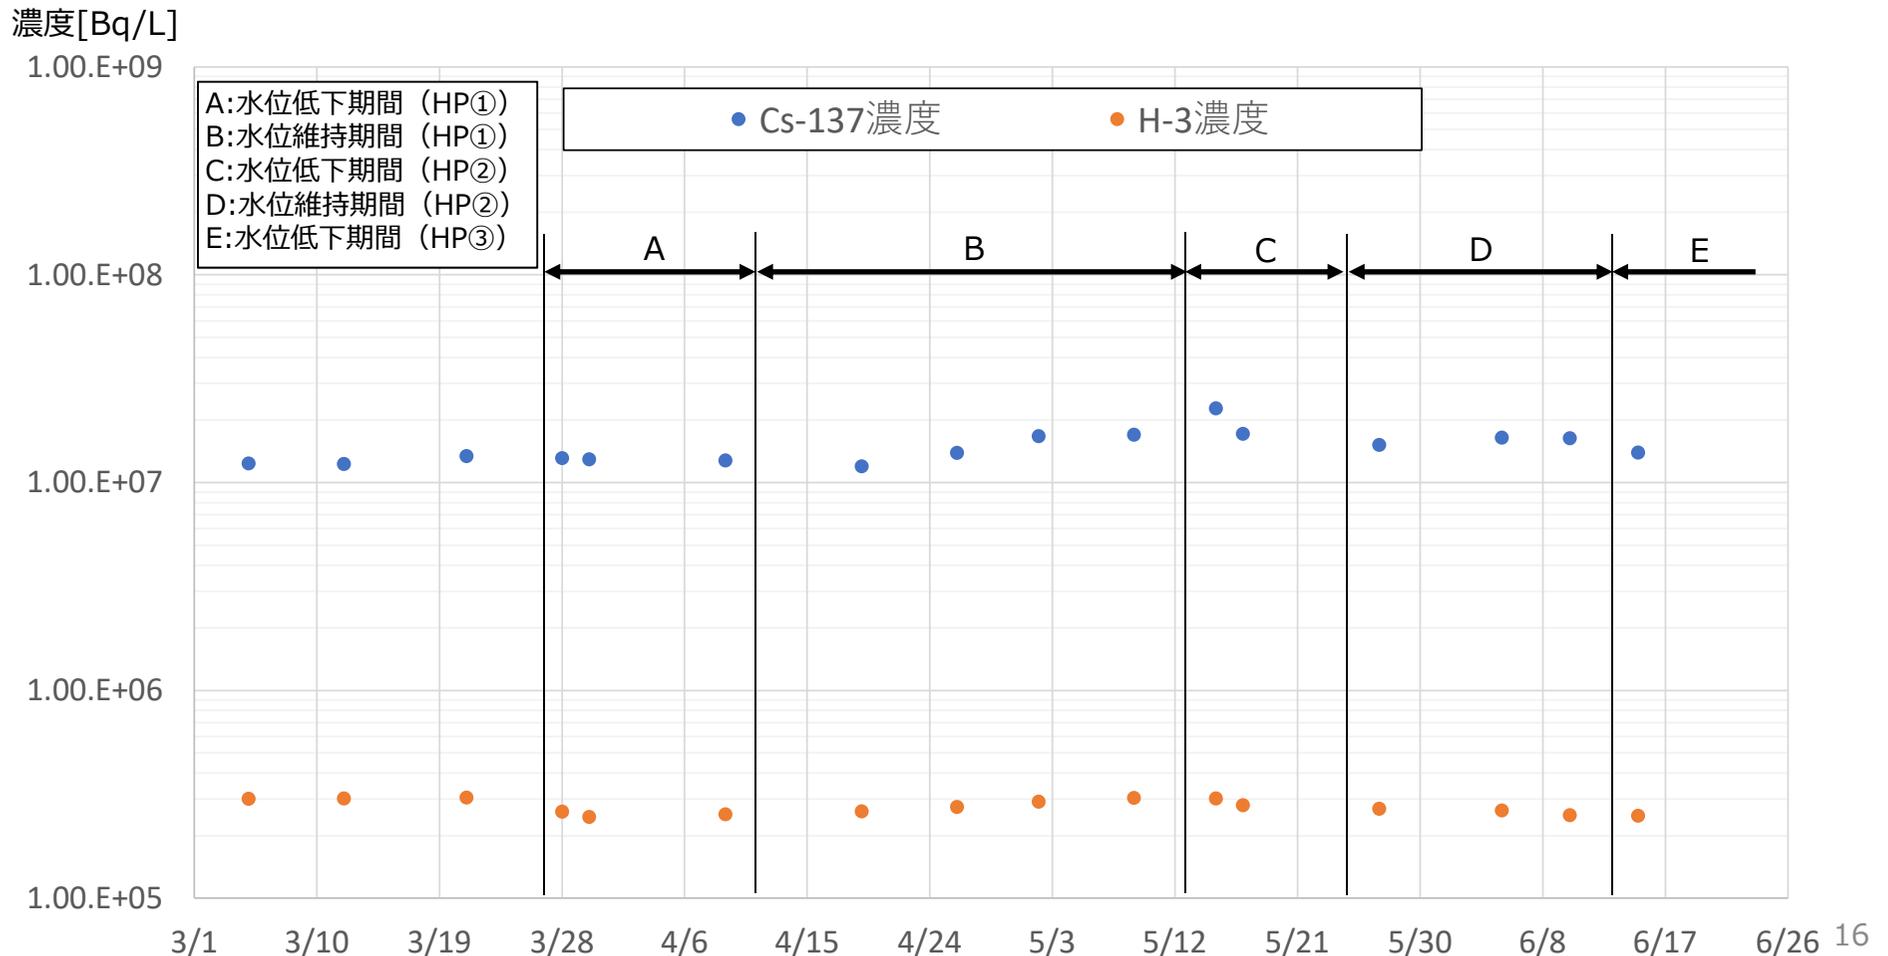
1 4. パラメータの推移 (建屋滞留水のCs-137/ H-3濃度)

- ✓ 建屋滞留水処理設備への影響を確認するため、1号機原子炉建屋滞留水の分析を実施。
- ✓ Cs-137、H-3濃度は共に至近の変動範囲前後で変化している状況。引き続き濃度変化を注視する。

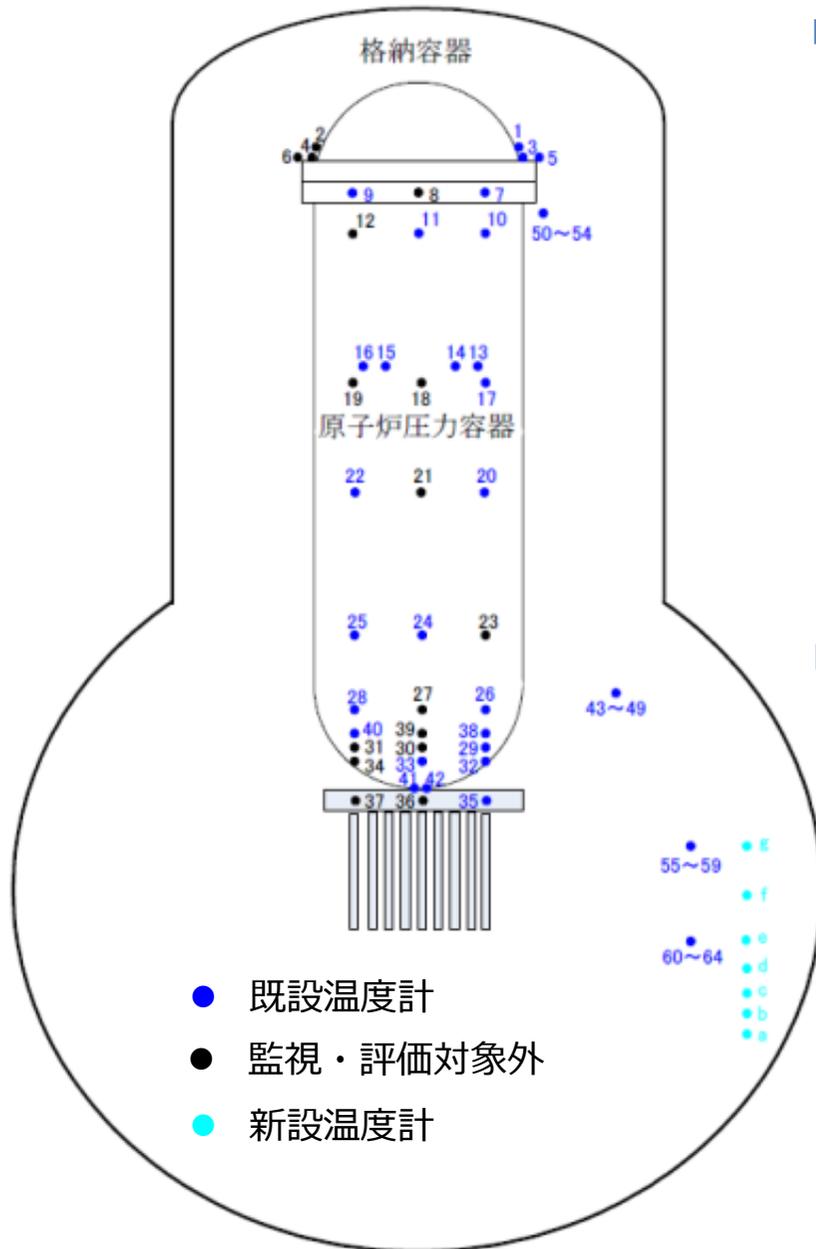
(参考 1) 1号機 温度計の計測位置

■ RPV底部温度計

サービス名称	Tag No.	No.
VESSEL DOWN COMER	TE-263-69G2	24
	TE-263-69G3	25
原子炉 SKIRT JOINT 上部	TE-263-69H1	26
	TE-263-69H3	28
VESSEL BOTTOM HEAD	TE-263-69L1	32
	TE-263-69L2	33

■ PCV温度計

サービス名称	Tag No.	No.
安全弁-4A~C	TE-261-13A~C	43~45
RV-203-3A~D (ブローダウンバルブ)	TE-261-14A~D	46~49
HVH-12A~E SUPPLY AIR	TE-1625F~H,J,K	55~59
HVH-12A~E RETURN AIR	TE-1625A~E	60~64
PCV温度	TE-1625T1~7	a~g

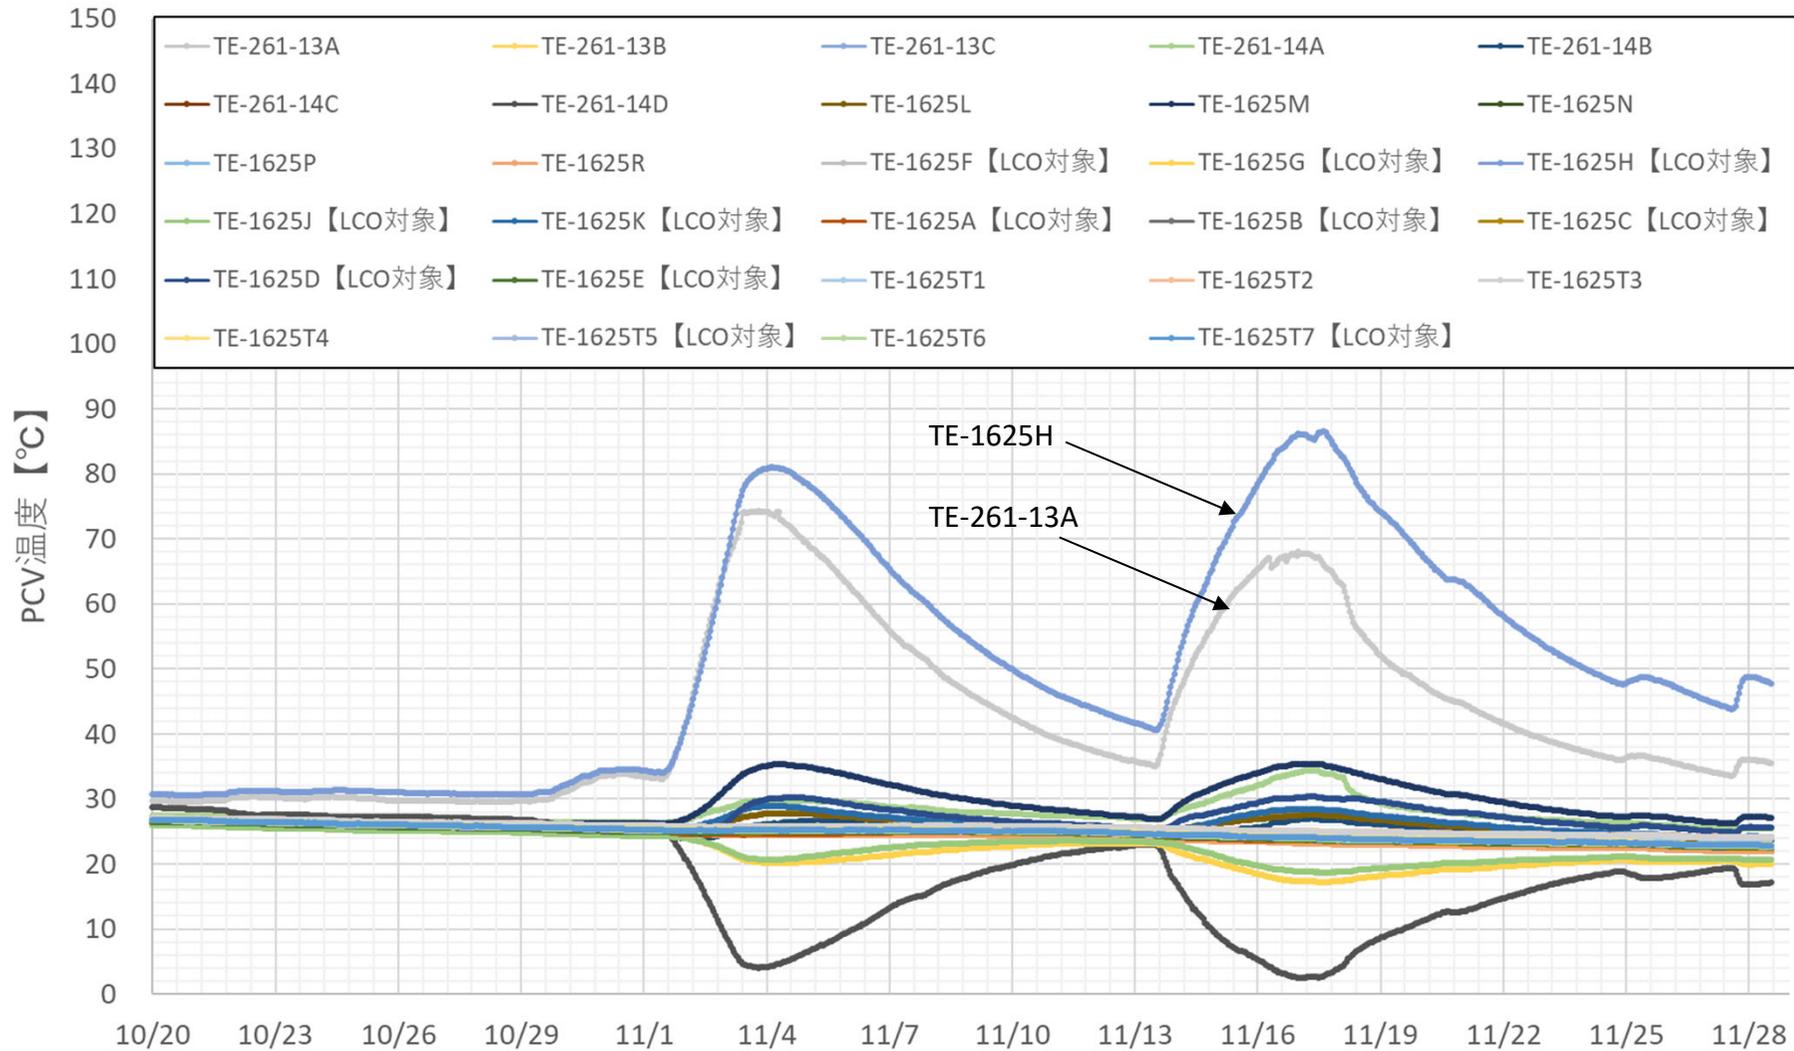
(参考2) 2023年11月の閉じ込め機能強化試験時の温度挙動

PCV温度計（監視に使用可）
