# 1 汚染水対策

参考資料 1/6  
2024年7月25日  
廃炉・汚染水・処理水対策チーム合同  
事務局会議

## 2 多核種除去設備等処理水の処分

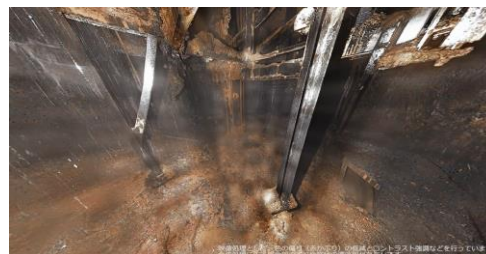
・2018年1月、ベドスタル内プラットフォーム下の調査を実施。取得した画像を分析した結果、燃料デブリを含むと思われる堆積物がベドスタル底部に堆積している状況を確認。堆積物が周囲より高く堆積している箇所が複数あることから、燃料デブリの落下経路が複数存在していると推定。

ベドスタル底部の状況 (パノラマ合成処理後)
