1 汚染水対策

参考資料 1/6
2024年8月29日
廃炉・汚染水・処理水対策チーム合同
事務局会議

3 使用済燃料プールからの燃料の取り出し作業

参考資料 3/6
2024年8月29日
廃炉・汚染水・処理水対策チーム会合
事務局会議

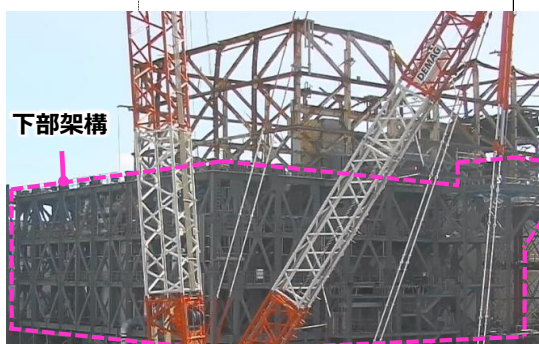
<p>1号機原子炉建屋への大型カバー設置に当たり、南面外壁で高線量箇所が確認されたため、被ばく低減対策として、高線量箇所に対する遮へいの設置を実施。高線量箇所への安全対策が必要となったことから、大型カバー設置については、2025年度夏頃完了となる見込み。 中長期ロードマップのマイルストーンのうち、2027年度から2028年度としている1号機使用済燃料プールからの燃料取り出し開始の時期については、大型カバー設置後の工程の精査等により、影響しない見込み。</p>

<p><参考>これまでの経緯 2018年1月よりオペロ北側のガレキ撤去を開始し、順次進めている。2019年7月、8月には正規の位置からずれて生じているウェルプラグの調査、8月、9月には天井クレーンの状況確認を実施。これらの調査結果を踏まえ、よりダスト飛散に留意した慎重な作業が求められる事から、ガレキ撤去後に燃料取り出し用カバーを設置する工法と、ガレキ撤去前に大型カバーを設置し、カバー内でガレキ撤去を行う工法の2案の検討を進めてきた。</p>					<p>▼2017.12 建屋カバー解体 防風フェンス設置完了 ▼2018.1～2020.12 原子炉建屋北側ガレキ撤去作業 ▼2018.9～12 Xブレース撤去作業</p>					<p>▼2020.3～6 使用済み燃料プール養生設置 ▼2020.9～11 ガレキ落下防止・緩和対策 ▼2020.11～2021.6 残置カバー解体 ▼2021.8 大型カバー準備工事開始 ▼2022.4 大型カバー設置工事開始</p>

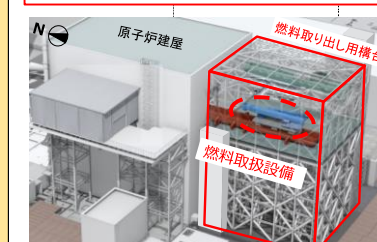
<p>2号機燃料取り出し用構台建設中の様子</p>					<p>▼2018.8～2020.12 残置物移動片付け ▼2020.6 使用済み燃料プール内調査実施 ▼2021.6～2022.1 原子炉建屋オペロ除染（その1） ▼2021.9～2022.5 原子炉建屋オペロ遮蔽体設置（その1） ▼2022.5～2022.6 燃料交換機 移動 ▼2022.7～2023.1 燃料交換機操作室 撤去・片付 ▼2022.12～2023.3 オペロ既設設備撤去 ▼2023.4～2023.11 原子炉建屋オペロ除染（その2） ▼2023.11～2024.4 原子炉建屋オペロ遮へい（その2） ▼2024.6 燃料取出用構台設置完了</p>				
	<p><参考>これまでの経緯 当初、既設天井クレーン・燃料交換機の復旧を検討していたが、オペロ内の線量が高いことから、2015年11月に建屋上部解体が必要と判断。2018年11月～2019年2月のオペロ内調査の結果、限定的な作業であれば、実施できる見通しが得られたことから、建屋南側からアクセスする工法の検討を進めてきた。</p>					<p>▼2015.3～2016.11 ヤード整備工事 ▼2016.9～2017.4 西側構台設置工事 ▼2017.5 西側外壁開口</p>					<p>▼2021.10～2022.4 地盤改良工事 ▼2023.1 鉄骨建方開始 ▼2023.2 南側既設設備解体着手</p>						
3号機	<p>3号機は、2021年2月に全ての燃料取り出しが完了しました。</p>

2号機	<p>2号機は、使用済燃料取り出しに向け、建屋南側に「燃料取り出し用構台（構台・前室）」の建設を行います。</p>

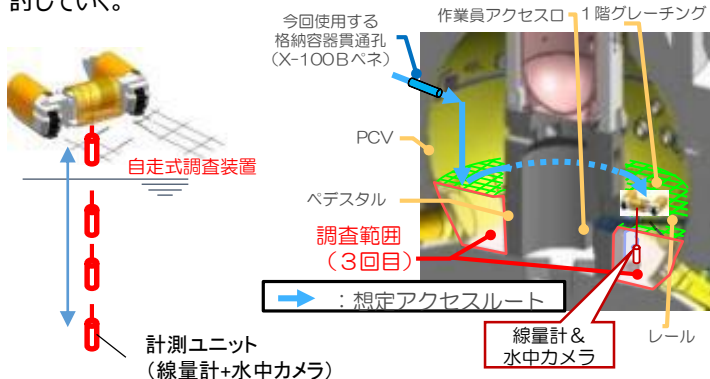
<測定イメージ>

・2017年3月、ベDESTAL外地下階へのデブリの広がり調査するため、自走式調査装置を用いた調査を実施し、PCV底部の状況を初めて撮影。得られた画像データと線量データを元に、PCV内部の状況を継続検討していく。

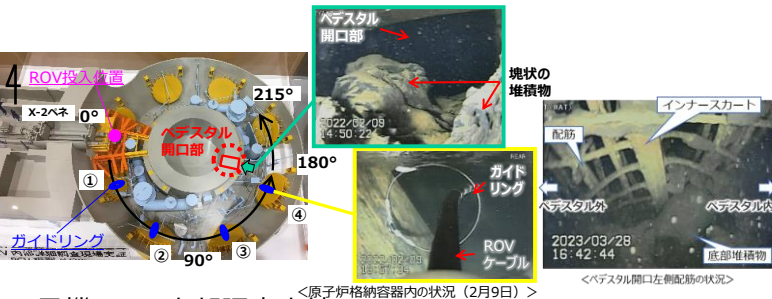
・2022年2月に、調査を円滑に進める装置である「ガイドリング」を取付。2023年3月28日よりROV-A2によるベDESTAL内の調査を開始し、ベDESTAL内側の基礎部において一部配筋が露出していることを確認。ベDESTALの健全性に関しては、過去IRIDで実施した耐震性評価より、ベDESTALが一部欠損していても重大なリスクはないと評価しているが、現時点の情報は部分的なものであるため、可能な限り多くの情報取得をすべく、引き続き調査を継続し評価していく。

<原子炉格納容器内の状況 (2月9日)>

<ベDESTAL開口左側配筋の状況>

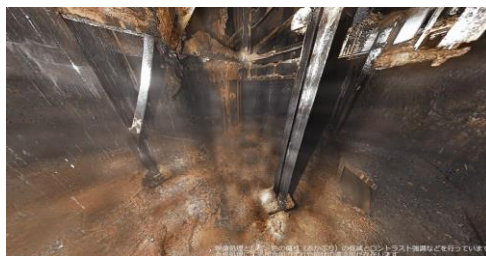
・2018年1月、ベDESTAL内プラットホーム下の調査を実施。取得した画像を分析した結果、燃料デブリを含むと思われる堆積物がベDESTAL底部に堆積している状況を確認。堆積物が周囲より高く堆積している箇所が複数あることから、燃料デブリの落下経路が複数存在していると推定。

ベDESTAL底部の状況 (パノラマ合成処理後)

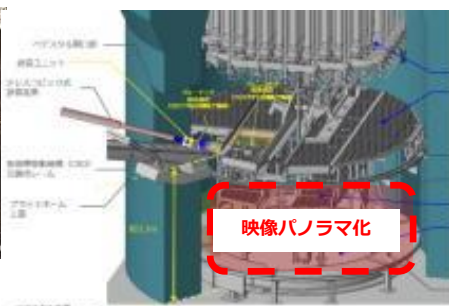
映像パノラマ化

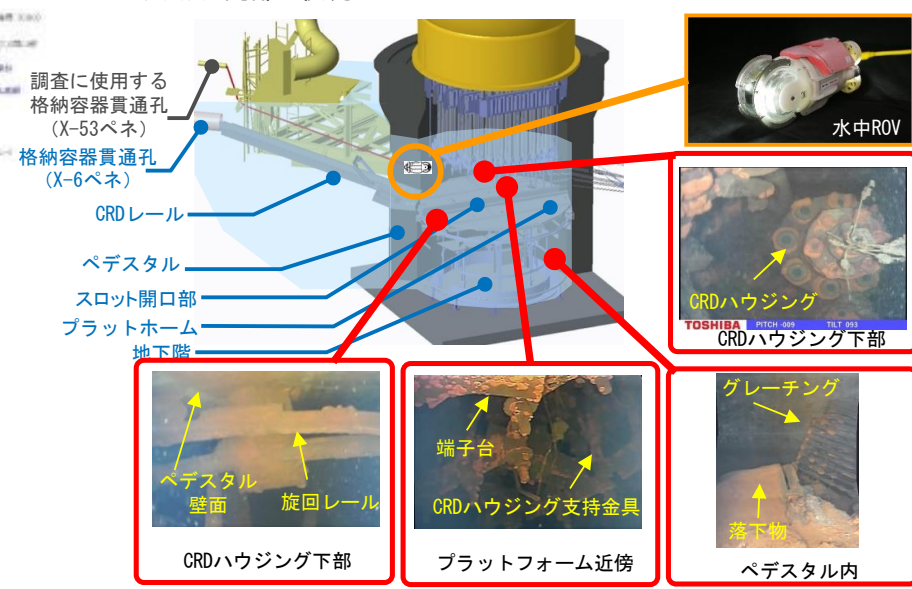
・2017年7月に、水中ROV(水中遊泳式遠隔調査装置)を用いて、ベDESTAL内の調査を実施。調査で得られた画像データの分析を行い、複数の構造物の損傷や炉内構造物と推定される構造物を確認。

・また、調査で得られた映像による3次元復元を実施。復元により、回転式のプラットホームがレーン上から外れ一部が堆積物に埋まっている状況等、構造物の相対的な位置を視覚的に把握することが出来た。

<ベDESTAL内部の状況>

水中ROV

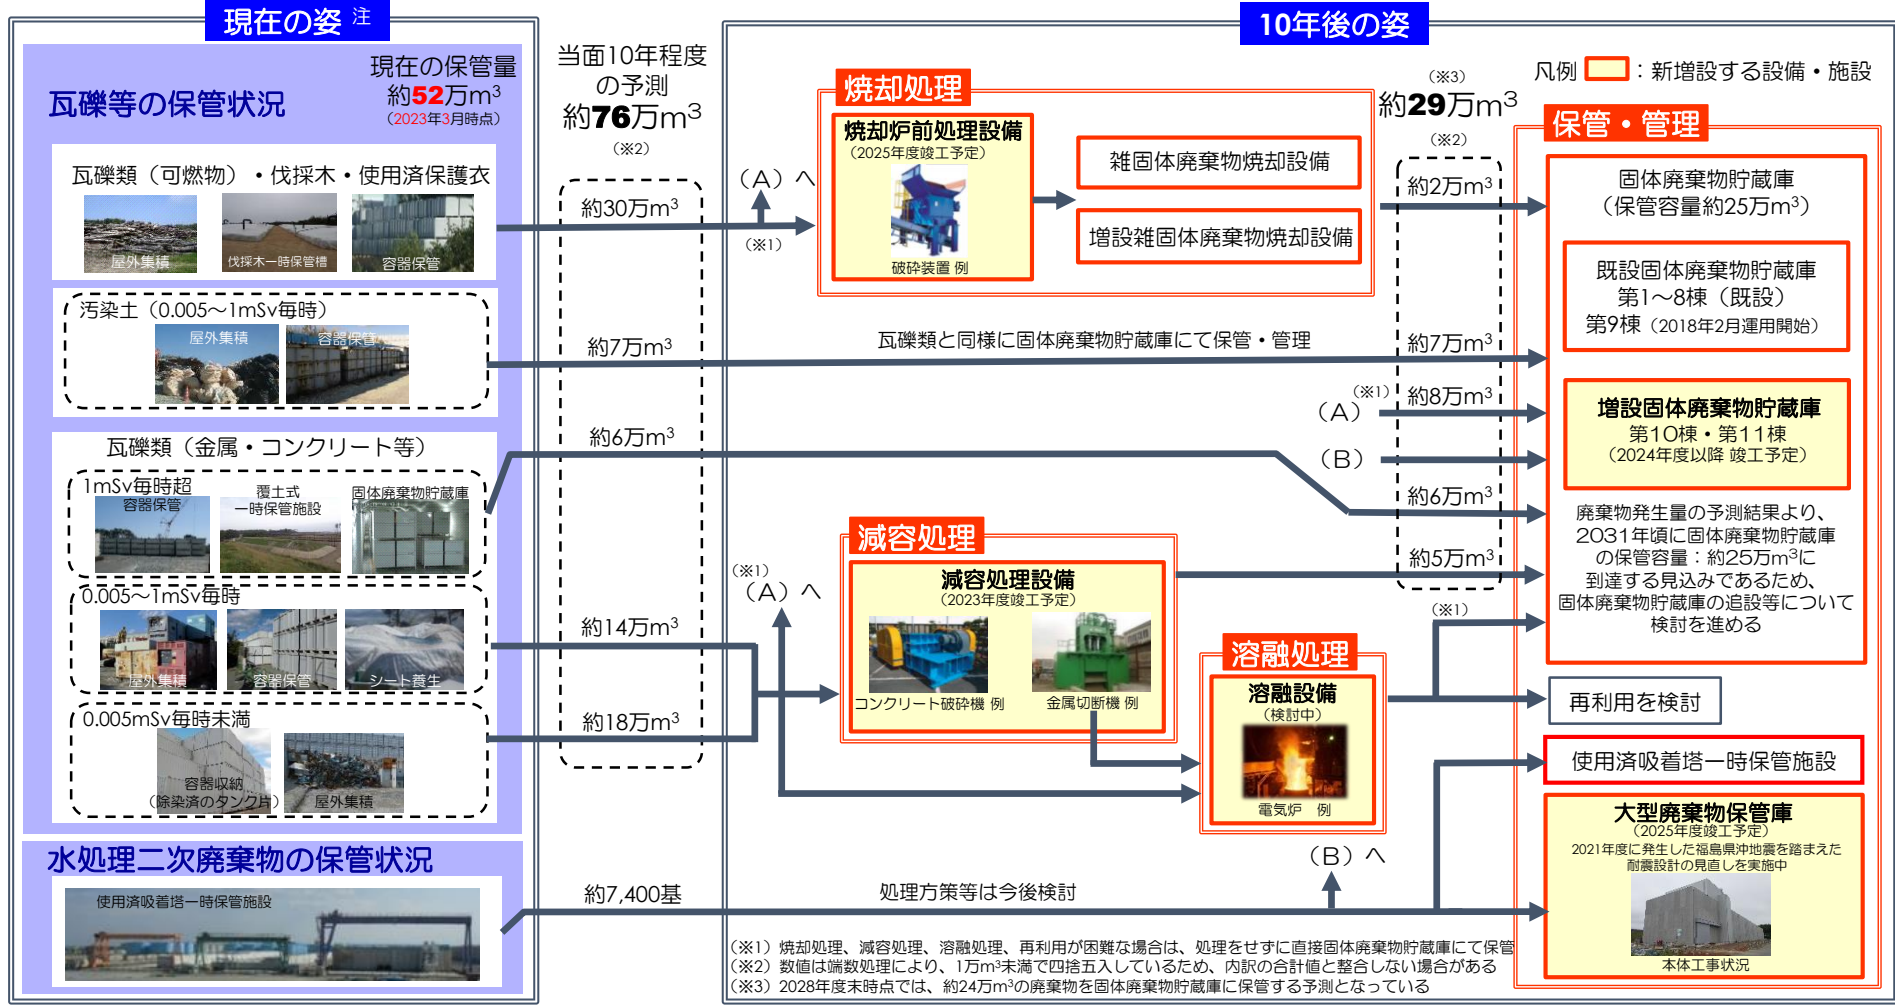
●福島第一原子力発電所の固体廃棄物の保管管理計画（2023年11月版）

注) 現時点で処理・再利用が決まっている焼却前の使用済保護衣類、BGLレベルのコンクリートガラは含んでいない

- 屋内保管への集約および屋外保管の解消により、敷地境界の線量は低減する見通しです。
- 焼却設備の排ガスや敷地境界の線量を計測し、ホームページ等にて公表しています。

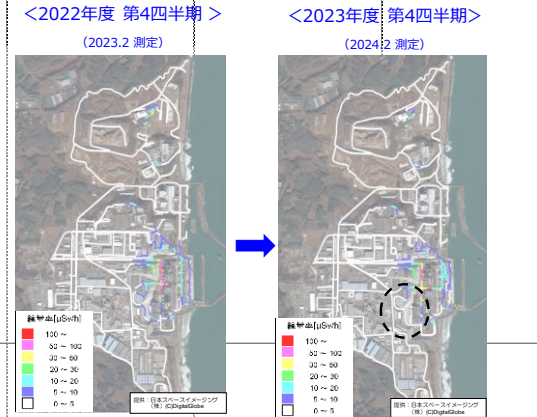
＜構内主要道路の走行サーベイ結果＞
昨年度と比較すると、高温焼却炉建屋西側及び南側（國中黒破線箇所）の道路において線量率の低下を確認した。
