# 1号機燃料取り出しに向けた工事の進捗について

2024年8月29日

# 1. 燃料取り出し計画の概要

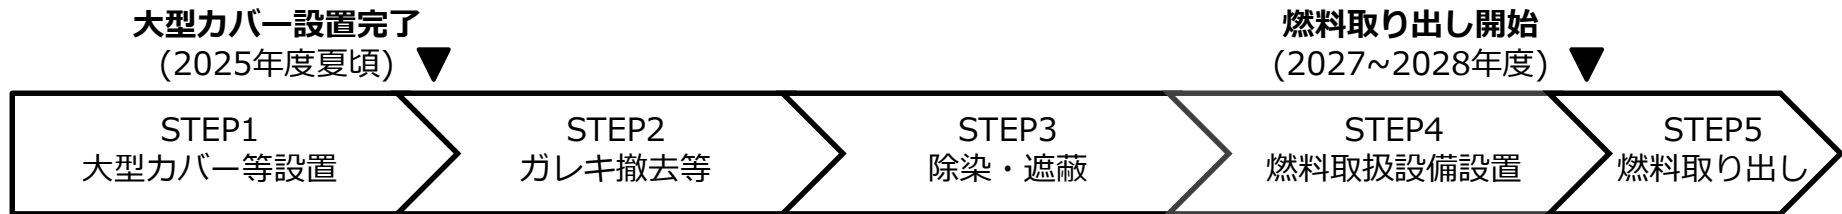
- 1号機使用済燃料プールには392体の燃料が保管されており、より安定して冷却、保管可能な共用プールに搬出することを目的に、燃料取り出しを実施する。
- 燃料取り出しに先立ち、原子炉建屋を覆う大型カバーを設置し、大型カバー内でガレキ撤去、オペレーティングフロアの除染・遮蔽を実施し、燃料取扱設備（燃料取扱機、クレーン）を設置する。

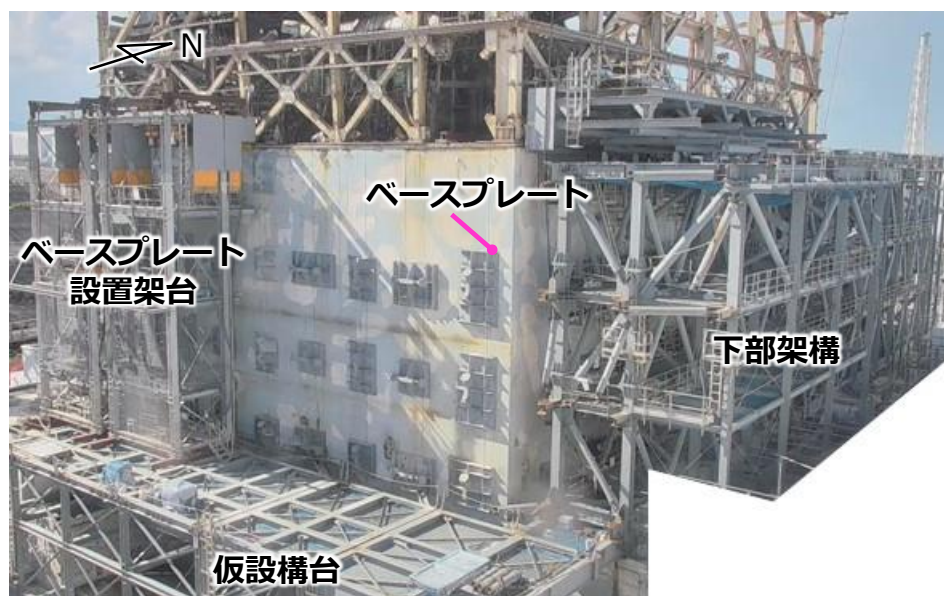
- 南面および南面と隣接する西面の一部を除き，下部架構の設置が完了した。
- 現在，ベースプレートおよび下部架構を設置中。

現場状況（南東面）  
（撮影：2024年8月26日）

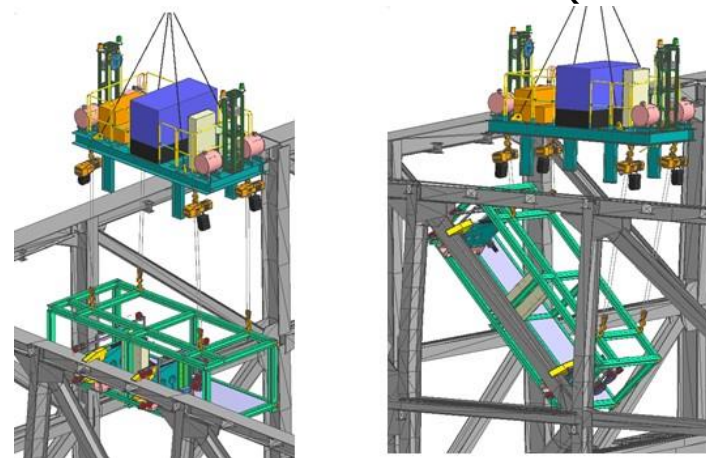
梁撤去イメージ

ブレース撤去イメージ

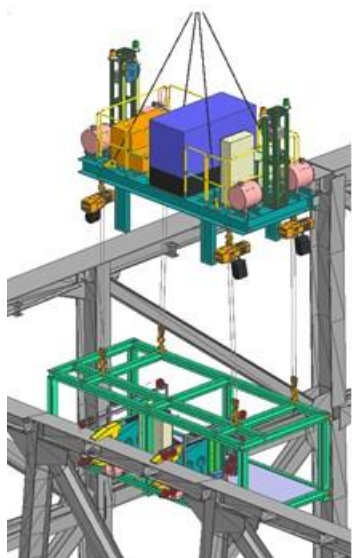
梁撤去イメージ

- 外周鉄骨の撤去は実績があり，作業中の有意なダスト上昇は確認されていない。
- 撤去に伴い敷地境界へ与える線量影響が十分に小さいことを確認済み。
- 外周鉄骨に設置されたダストモニタは事前に移設し，撤去作業中はオペフロダストモニタによる4点監視を継続，異常時は速やかに作業を中断する。
- 飛散防止材を作業エリア毎に散布することで遊離性のダスト飛散を抑制する。
- 装置は把持機構を備えたワイヤーソーや吊り下げ式カッター等を使用すると共に，使用済み燃料プール(SFP)上に吊荷を旋回させないことでSFPへの落下リスクを低減する。
- 撤去作業は遠隔操作とすることで，作業員被ばくを抑制する。
- 対象範囲撤去後も，外周鉄骨が有意に損傷しないことを解析により確認済み。

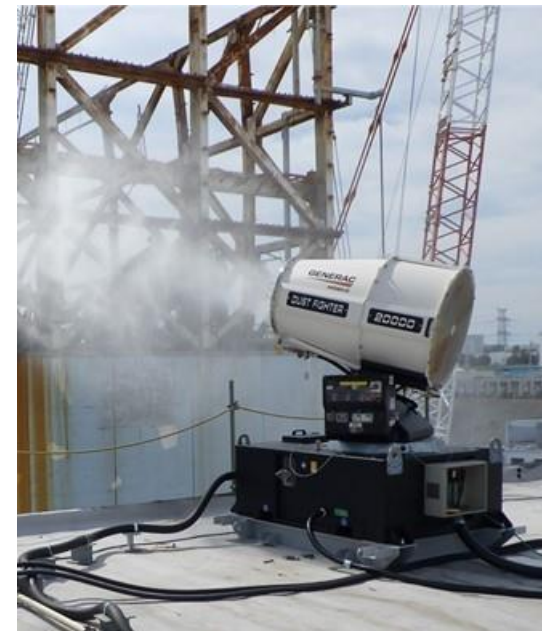
- 作業中にオペフロダストモニタの警報が発報した場合は、作業を中断し作業エリアに散水を行う。
- 散水は、クローラークレーンを用いた散水手段により行う。さらに、作業中にクローラークレーンの故障等により散水できない事象が発生した場合は、1号機タービン建屋の屋上に設置した噴霧装置により散水を行う。

噴霧装置による散水状況

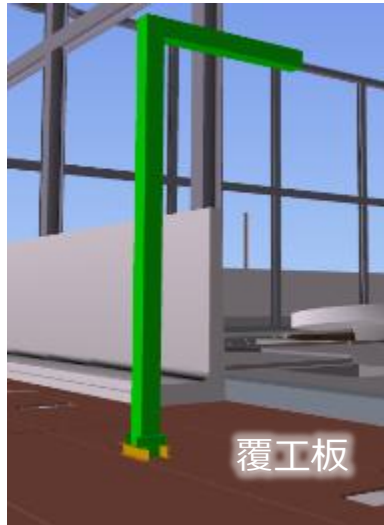
- 外周鉄骨撤去作業に影響ない大型カバーの覆工板上（床上）に移設する。
- 本改造を行ったとしても、ダスト監視性能に影響は無い。

新設ダストモニタ架台イメージ
