# 今後の1,3号機PCV内部調査の計画について

2024年8月29日

東京電力ホールディングス株式会社

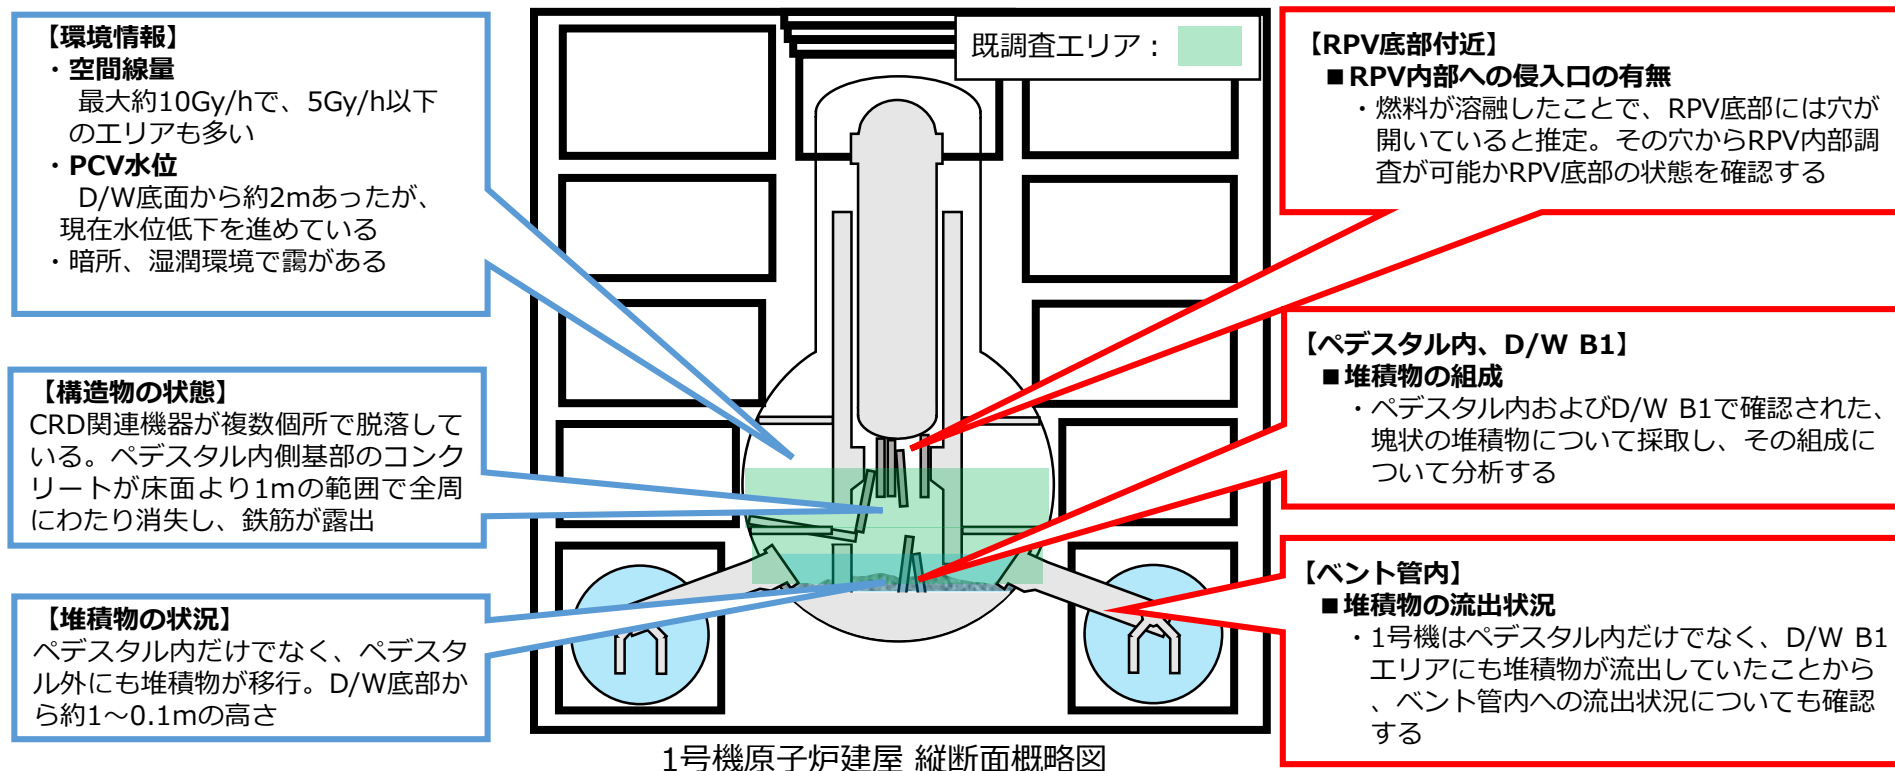
- 1号機については、**ペDESTアル内だけでなく、D/W 1F,B1を含め幅広く調査を実施**
- 堆積物がペDESTアル内外に広がっていることを確認しており、堆積物表層の浮遊物の採取・分析は実施済。RPV内の状況やベント管内への流出状況の確認および、塊状の堆積物の採取・分析は未実施
- 主要構造物の状態としては、ペDESTアル内の構造物の落下や損傷が確認されており、ペDESTアル内側基部のコンクリートが床面より1mの範囲で全周にわたり消失し、鉄筋が露出していることを確認
- 今後は、更に堆積物の情報を拡充するために、RPV内部調査に繋がる**RPV底部付近の情報**や、堆積物の流出範囲を確認するための**ベント管内の情報、堆積物の組成に関する情報取得**について計画

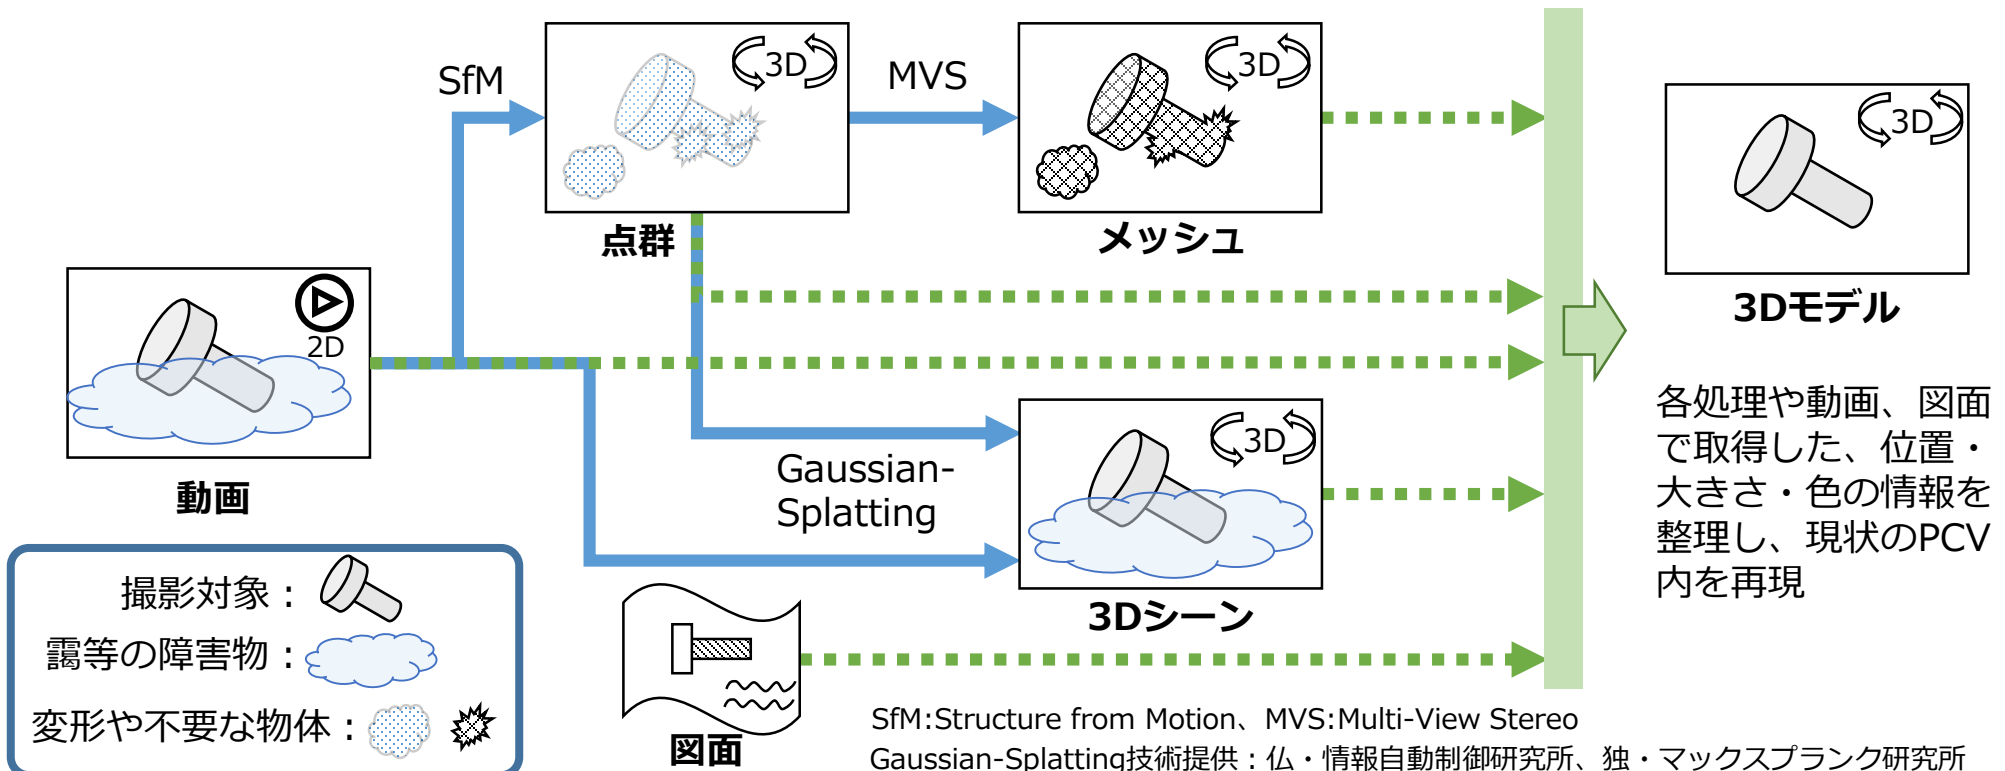
- 撮影した動画に、点群処理(SfM)、メッシュ処理(MVS)、3Dシーン処理(Gaussian-Splatting)を実施
  - **点群データ**：対象を3Dの点の集まりで表現。 **大きさや位置関係の情報**を取得可能
  - **メッシュデータ**：点群データの点を繋げて3Dの物体として表現。大きさや位置に加えて、 **形状**も把握可能
  - **3Dシーンデータ**：動画をそのまま、3D空間に変換。 **3D空間内に動画と同等の色味を表現**できるのが特徴
- 各処理は、動画の写り方や障害物により、 **対象の変形や不必要な物体を生成する欠点**がある
- 各処理で得た **有用な情報のみ抽出し、活用しやすい形**にするため、最終的に **3Dモデルへの整理**を計画
- 整理した情報は、今後の燃料デブリ取り出しやPCV内部調査の干渉確認、装置検討等に活用
