# 1号機格納容器底部堆積物分析結果

2024.08.29

東京電力ホールディングス株式会社

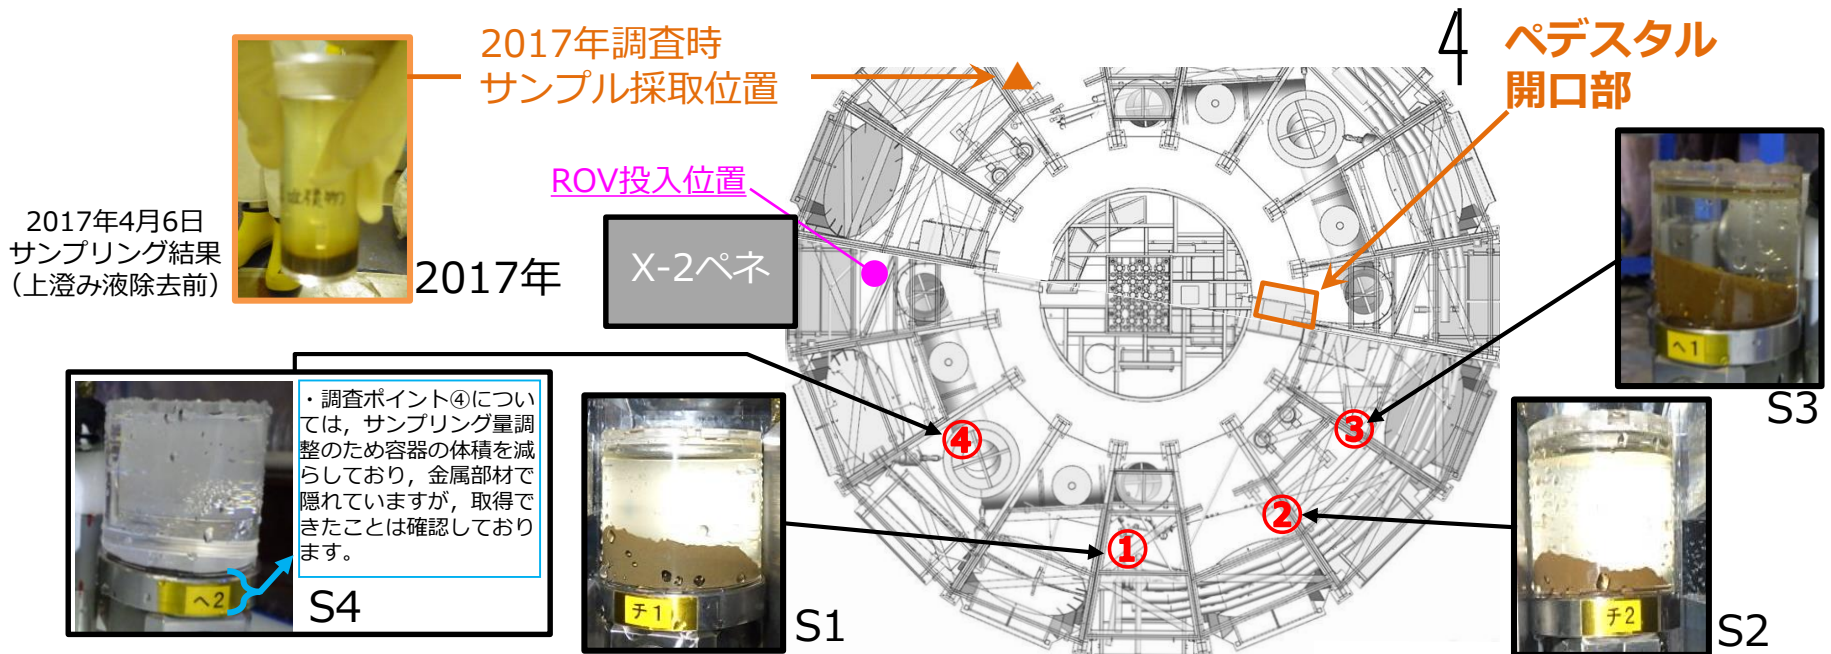
- 2023年1~2月、1号機原子炉格納容器（PCV）内のペDESTAL外周部において底部堆積物の表層を水中ロボット（ROV-E）を用いて採取した。調査ポイントは下図1~4の4か所。
- 堆積物取得箇所の状況把握、堆積物の生成過程検討を行い、その結果をRPV・PCV内の状況把握に活用することを目的に、1F所外の分析機関に輸送し詳細分析を実施した。
- PCV内部調査では、ペDESTALのコンクリートが一部損傷していることが確認されているため、コンクリートが経験した温度など損傷メカニズム解明に関する情報が得られることも期待して分析を実施した。
- 堆積物の組成、含まれるU含有粒子の性状、放射性同位元素の存在比などに関する情報が得られた。

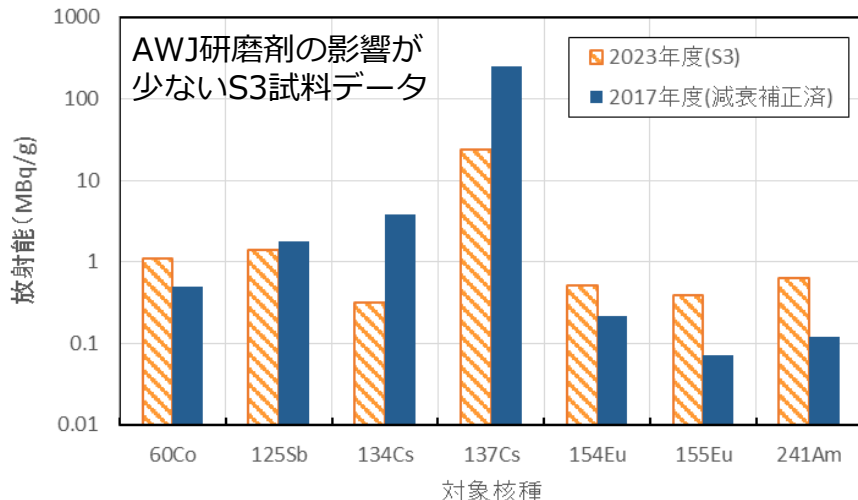
γ線検出核種 (2017年度採取試料との比較)

- γ線測定結果： $^{60}\text{Co}$ 、 $^{125}\text{Sb}$ 、 $^{134}\text{Cs}$ 、 $^{137}\text{Cs}$ 、 $^{154}\text{Eu}$ 、 $^{155}\text{Eu}$ 、 $^{241}\text{Am}$ を検出
- α線測定結果： $^{239}\text{Pu} + ^{240}\text{Pu}$ 、 $^{241}\text{Am} + ^{238}\text{Pu}$ 、 $^{244}\text{Cm} + ^{243}\text{Cm}$ のピークを検出

- 検出核種、及び放射能濃度の傾向は2017年度とほぼ同等

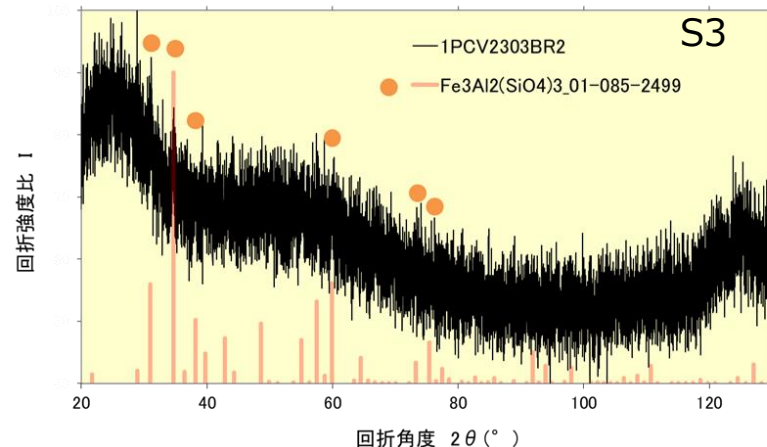
薄膜法XRD(例)  
(詳細はp.19参照)

- 鉄さび ( $\text{Fe}_3\text{O}_4$ ,  $\text{Fe}_2\text{O}_3$ ,  $\gamma\text{-FeOOH}$ ) が主成分で、コンクリート等由来元素 (Si, Al, Mg等) も多く含まれる
- X線回折により非晶質成分が多く(右図)、コンクリートの主要成分の一つであるCaは少ない(下図左)
- U含有率はサンプル乾燥重量に対して1%以下で、ラマンスペクトルより $\text{U}_3\text{O}_8$ のような高次の酸化物ではなく**安定な化学形態である蛍石型 $\text{UO}_{2+x}$** として存在 (下図右)

結晶を示すピークが弱く非晶質を示すブロードなパターンが殆ど

- 全体的に結晶性が悪い
  - 非晶質、微結晶集合体が主成分
  - 蒸発蒸着や溶融体の急冷の可能性が考えられる
- アクセス口から遠ざかる程（S3→S2→S1→S4）柘榴石を示すピーク(●)強度が増加
  - 柘榴石はアクセスルート形成時に使用した AWJ研磨剤の可能性が高い
  - 破碎したAWJ研磨剤が比較的広範囲に浮遊・沈着した可能性が考えられる
  - **廃炉作業に伴う情報の混入に注意が必要**であることを示している

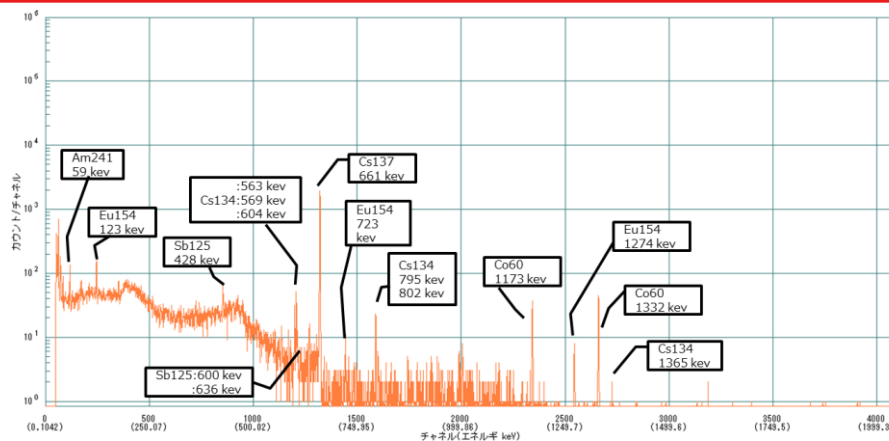
溶解前試料のγ線スペクトル（例）  
(調査ポイント3：1PCV2303C)

- 堆積物溶解液に対するγ線測定結果
  - 全ての試料から  **$^{137}\text{Cs}$** を検出
  - それ以外に、 **$^{60}\text{Co}$** 、 **$^{125}\text{Sb}$** 、 **$^{134}\text{Cs}$** 、 **$^{154}\text{Eu}$** 、 **$^{155}\text{Eu}$** 、 **$^{241}\text{Am}$** を検出
- 検出核種は2017年度と同等

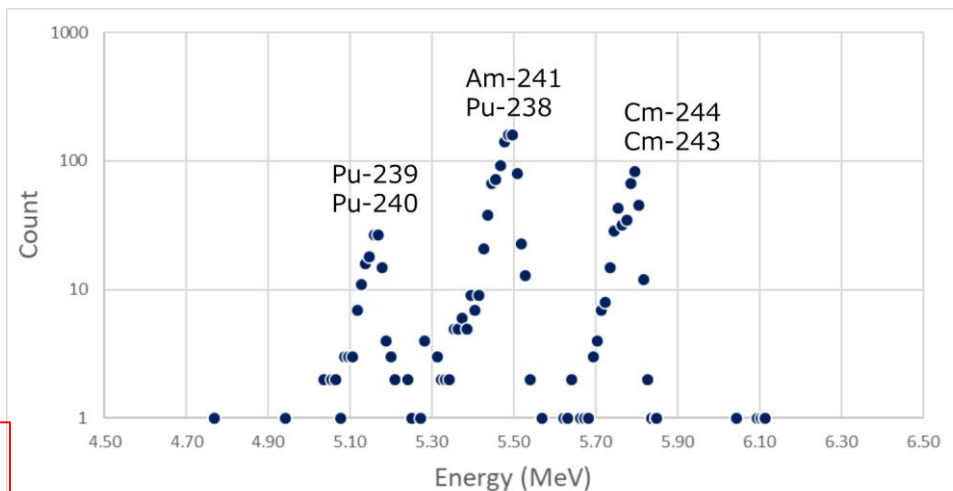
溶解液のα線スペクトル（例）  
（調査ポイント3：1 PCV2303C）

➤  $^{239}\text{Pu} + ^{240}\text{Pu}$ 、 $^{241}\text{Am} + ^{238}\text{Pu}$ 、 $^{244}\text{Cm} + ^{243}\text{Cm}$ のピークを検出

- 5.1 MeV、5.4 MeV及び5.7 MeVのピークをそれぞれPu-239、Am-241及びCm-244と仮定し、スペクトルから定量した時の値である。
- 5.1 MeV及び5.4 MeVのピークは、それぞれPu-239+Pu-240及びPu-238+Am-241の混合ピークであり、燃焼燃料に含まれる核種毎の放射能の計算結果（西原ら、2012）から、混合ピークを構成する核種間では放射エネルギーに大きな差はない。そのため、α線核種の含有量を過少評価しないために、比放射能が小さいPu-239及びAm-241で定量を実施した。5.7 MeVのピークはCm-243+Cm-244の混合ピークであるが同計算結果（西原ら、2012）から、Cm-244の放射エネルギーがCm-243の放射能よりも2桁大きいことから、5.7 MeVのピークはCm-244で定量を実施した。

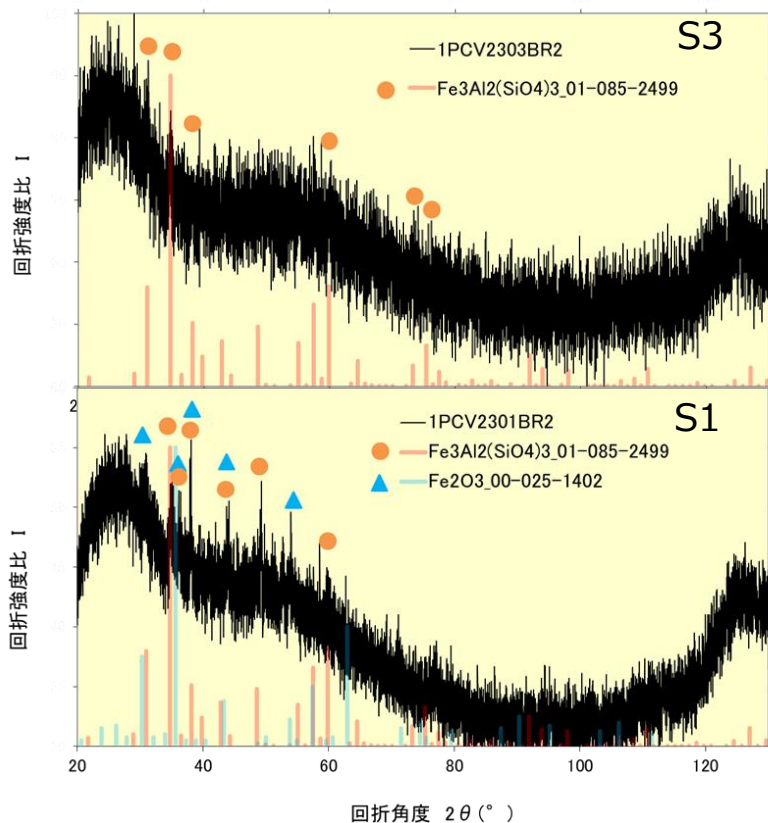
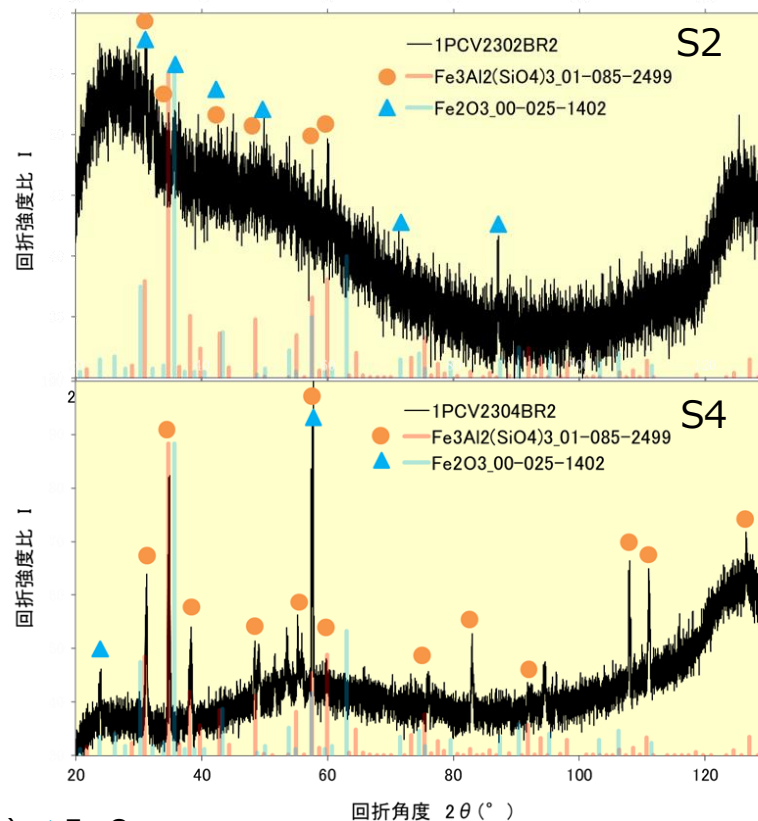
堆積物サンプルのX線回折パターン(例)<sup>19</sup>

●  $A_3B_2(SiO_4)_3$  ▲  $Fe_2O_3$   
柘榴石

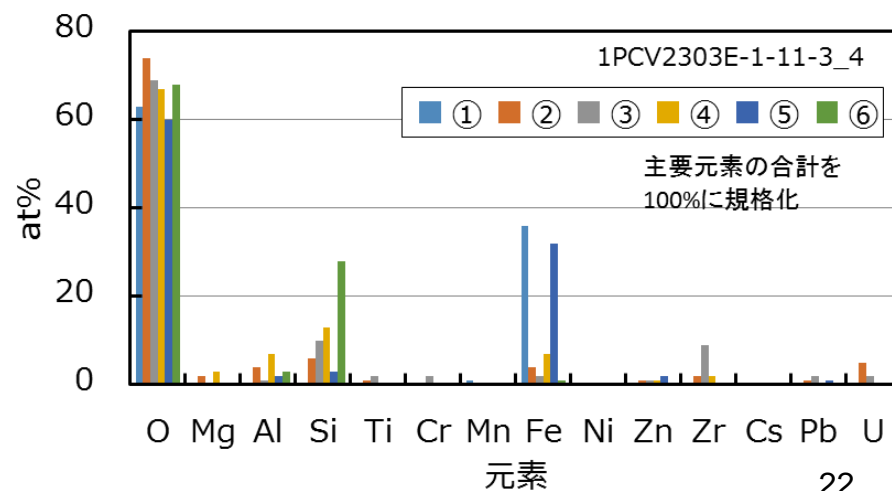
- Si-Fe-Al-Oを主成分とし、U含有層、Zr-U含有層を含む層状の粒子
- 全体的に非晶質或いは微細結晶の集合体
- 一部に立方晶 $\text{Fe}_3\text{O}_4$ の微粒子 (①) が存在
- コンクリートの主成分の一つであるCaは殆ど存在せず

位置	分析結果
①	立方晶 $\text{Fe}_3\text{O}_4$
②	非晶質Si-U-Fe-Al-O
③	非晶質Si-Zr-U-Fe-O
④	非晶質Si-Al-Fe-O
⑤	Fe-Si-Al-Oの微細結晶の集合体
⑥	非晶質Si-Al-O

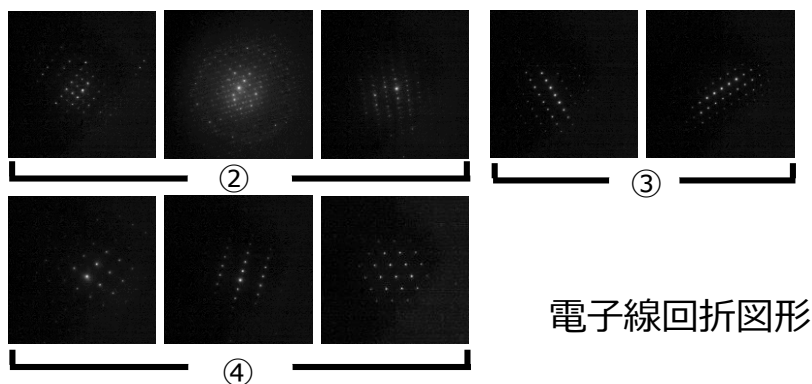
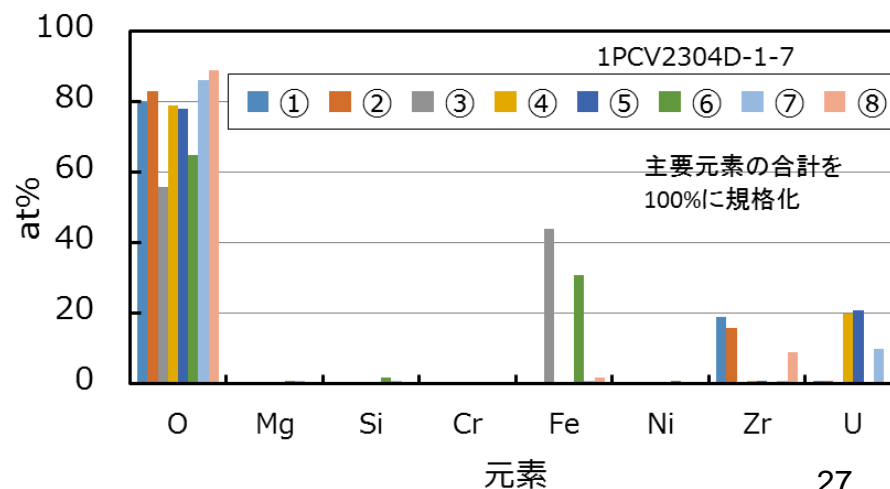
- 単斜晶 $(Zr,U)O_2$  [ $U/(U+Zr) \approx 5 \sim 6 \text{ at\%}$ ]と立方晶 $(U,Zr)O_2$  [ $Zr/(U+Zr) \approx 5 \text{ at\%}$ ]が隣接している粒子で僅かなAlを含む
- これら両相はU-Zr-O固溶体から相分離したものと推定され、約1100℃の平衡組成・結晶構造に近い
- 但し、平衡状態図によると単斜晶はUを固溶しないので、比較的広いU固溶限を持つ正方晶から相変態したものと推定される
- 近傍に立方晶 $Fe_3O_4$ が見られる

位置	分析結果
②	単斜晶 $(Zr,U)O_2$ $U/(U+Zr) \approx 6 \text{ at\%}$
③	立方晶 $Fe_3O_4$
④	立方晶 $(U,Zr)O_2$ $Zr/(U+Zr) \approx 5 \text{ at\%}$
