1 汚染水対策

参考資料 1/6
2024年9月26日
廃炉・汚染水・処理水対策チーム合同
事務局会議

3 使用済燃料プールからの燃料の取り出し作業

中長期ロードマップにおけるマイルストーン（主要な目標工程）

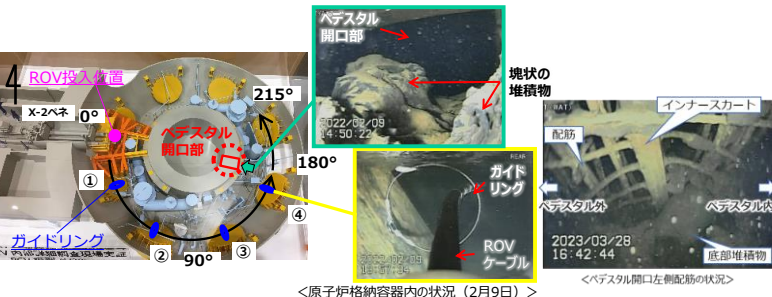
・2022年2月に、調査を円滑に進める装置である「ガイドリング」を取付。2023年3月28日よりROV-A2によるベDESTAL内の調査を開始し、ベDESTAL内側の基礎部において一部配筋が露出していることを確認。ベDESTALの健全性に関しては、過去IRIDで実施した耐震性評価より、ベDESTALが一部欠損していても重大なリスクはないと評価しているが、現時点の情報は部分的なものであるため、可能な限り多くの情報取得をすべく、引き続き調査を継続し評価していく。

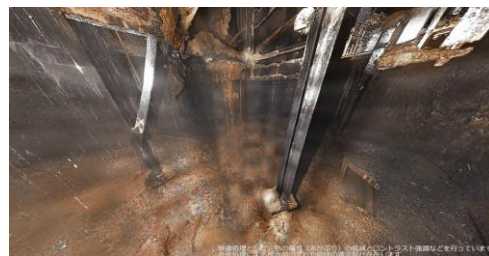
ベDESTAL底部の状況 (パノラマ合成処理後)

・2018年1月、ベDESTAL内プラットフォーム下の調査を実施。取得した画像を分析した結果、燃料デブリを含むと思われる堆積物がベDESTAL底部に堆積している状況を確認。堆積物が周囲より高く堆積している箇所が複数あることから、燃料デブリの落下経路が複数存在していると推定。

・2019年2月、ベDESTAL底部及びプラットフォーム上の堆積物への接触調査を実施し、小石状の堆積物を把持して動かせること、把持できない硬い岩状の堆積物が存在する可能性があることを確認。
