1 汚染水対策

参考資料 1/6
2024年10月31日
廃炉・汚染水・処理水対策チーム合同
事務局会議

参考資料 3/6
2024年10月31日
廃炉・汚染水・処理水対策チーム会合
事務局会議

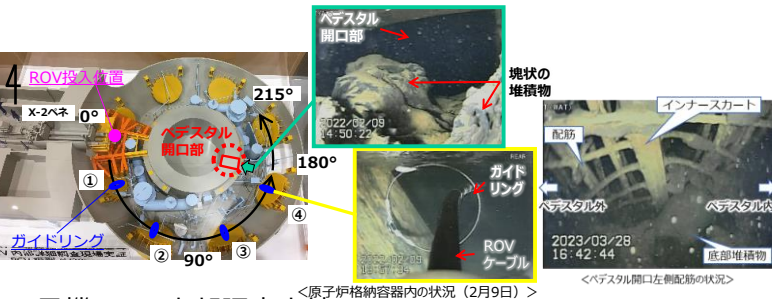
<原子炉格納容器内の状況 (2月9日)>

・2022年2月に、調査を円滑に進める装置である「ガイドリング」を取付。2023年3月28日よりROV-A2によるペDESTAL内の調査を開始し、ペDESTAL内側の基礎部において一部配筋が露出していることを確認。ペDESTALの健全性に関しては、過去IRIDで実施した耐震性評価より、ペDESTALが一部欠損しているも重大なリスクはないと評価しているが、現時点の情報は部分的なものであるため、可能な限り多くの情報取得をすべく、引き続き調査を継続し評価していく。

<ペDESTAL開口左側配筋の状況>
