横置きタンクの除染・解体について

2024年10月31日

東京電力ホールディングス株式会社

横置きタンクの解体概要

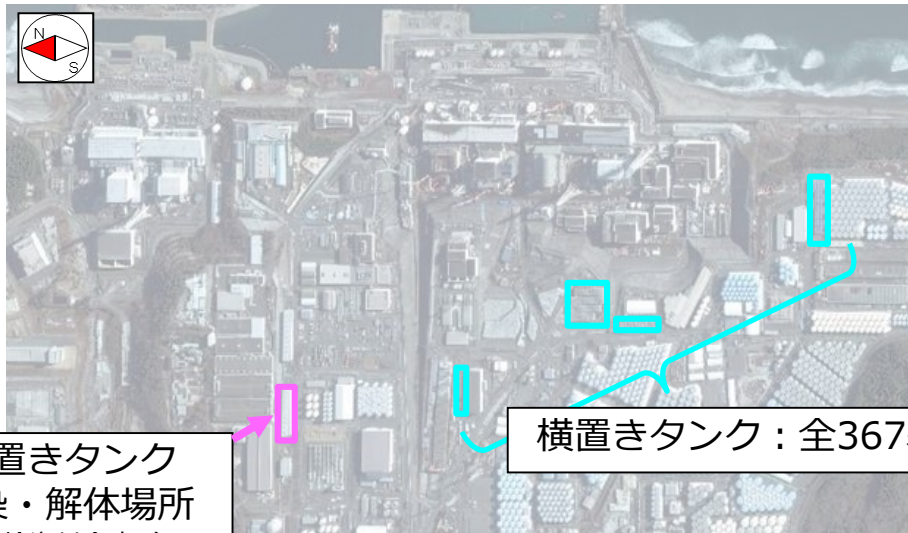
横置きタンク
除染・解体場所
(定検資材倉庫B)

- 横置きタンクは構内に367基あり、震災直後、RO処理水、濃縮廃液、RO濃縮水の貯留先として使用し、敷地利用効率の観点から溶接型タンクへのリプレースを進める際に、水抜きした上で4箇所に分けて仮置き中。
- 横置きタンクの解体は、既存の定検資材倉庫Bを活用し、倉庫内に横置きタンク専用の解体設備を設置して進める。解体設備の設置工事は、7月中旬～10月末の予定。
- 設備の設置工事が完了し準備が整い次第、タンク内部が汚染していない未使用の横置きタンク(28基)にて除染・解体試験を開始予定。未使用タンク(28基)の解体が完了次第、使用済みタンクの除染・解体を開始予定。(解体予定時期：2024年度下期～2026年度末頃)
- 解体片は構内の一時保管エリアで保管する。
- 横置きタンクの解体に関する実施計画については、2024年5月17日付で認可済み。

横置きタンク：全367基

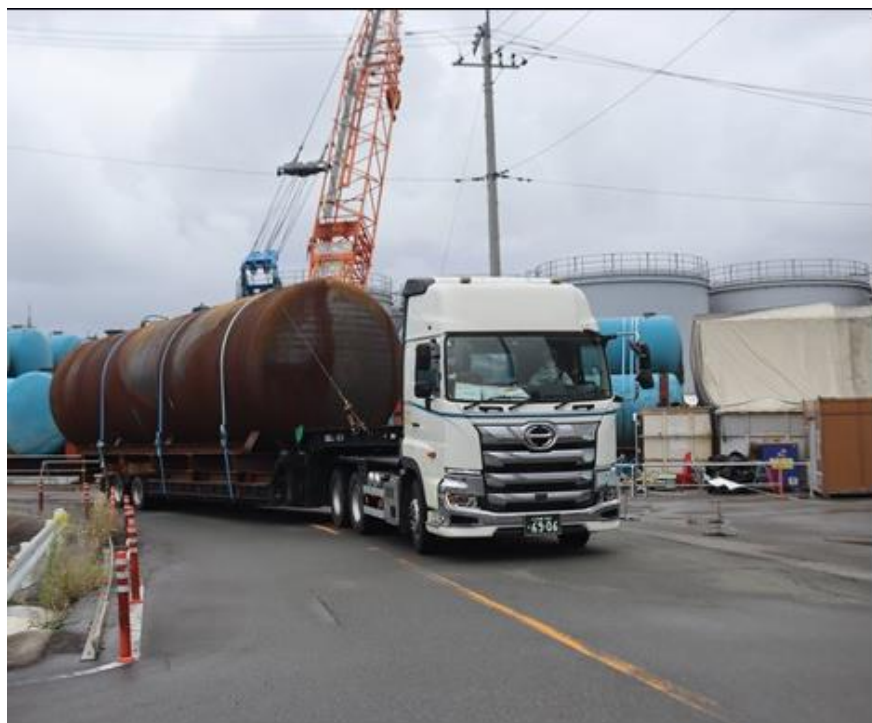
運搬開始
(G1エリア)

- 横置きタンク運搬に向け、G1エリアにてタンクをトレーラー上へ積み込みを行い、積み込み状況および運搬道路上に問題ないこと確認した後、2024年10月10日、11時40分頃に運搬を開始した。
- その後、12時10分頃に定検資材倉庫B内へタンクの搬入作業が完了した。

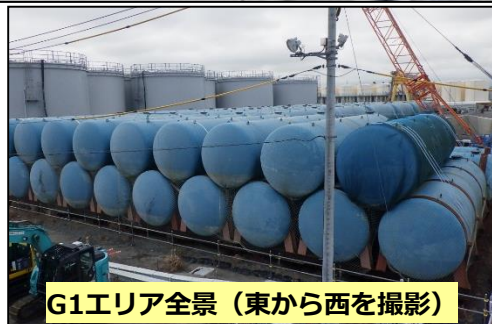
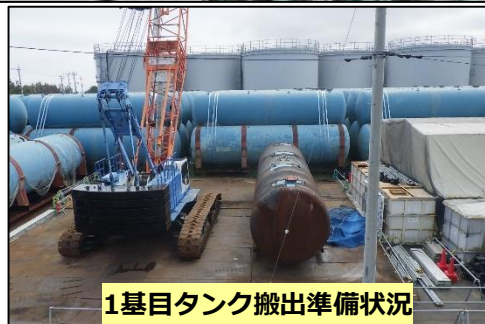
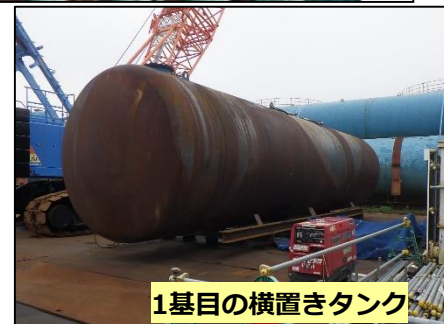
除染・解体設備のレイアウト（定検資材倉庫B内）

- 横置きタンクの除染・解体作業については、構内の定検資材倉庫Bにて実施する。
- 除染・解体ラインとしては、A・Bの2ライン構成としている。
- 除染・解体作業については、下記の図の通り、横置きタンクを定検資材倉庫B内に搬入し、除染および解体を行い、タンク片は倉庫内から搬出し、構内で減容処理しコンテナ保管した後、構内の一時保管エリアにて保管する。除染により剥離したFRPは固体庫にて保管する。
